Arkeologisk schaktningsövervakning

Uppsala slott

Arkeologi vid Kung Jans port och bastion Gräsgården

RAÄ 88:1
Uppsala slott
Uppsala
Uppland

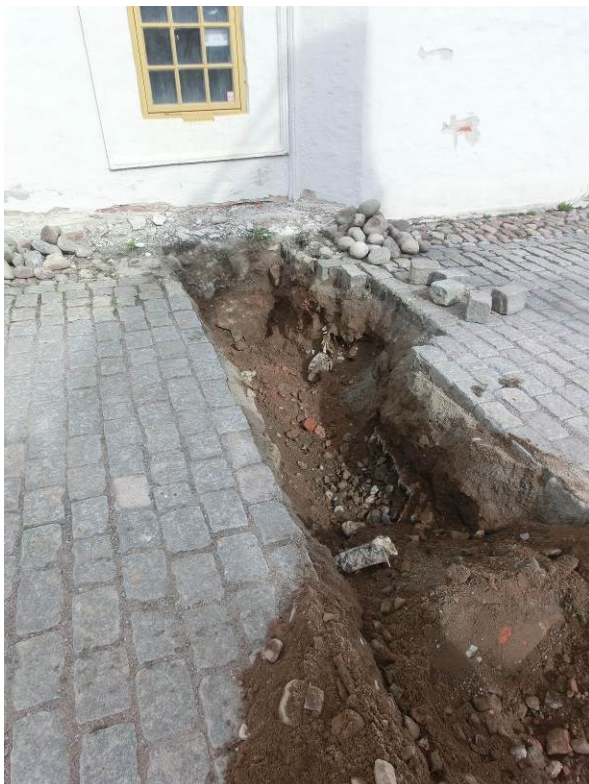
Schaktbredd 0,6 m, djup 0,8 m. Enbart fyllning av grus och tegelkross samt en betongbrunn 1,5 m från väggen.

Figur 6. Schakt 1 över den stenlagda ytan in mot slottets södra fasad. Foto mot norr 2015-04-08, Bent Syse, Upplandsmuseet.

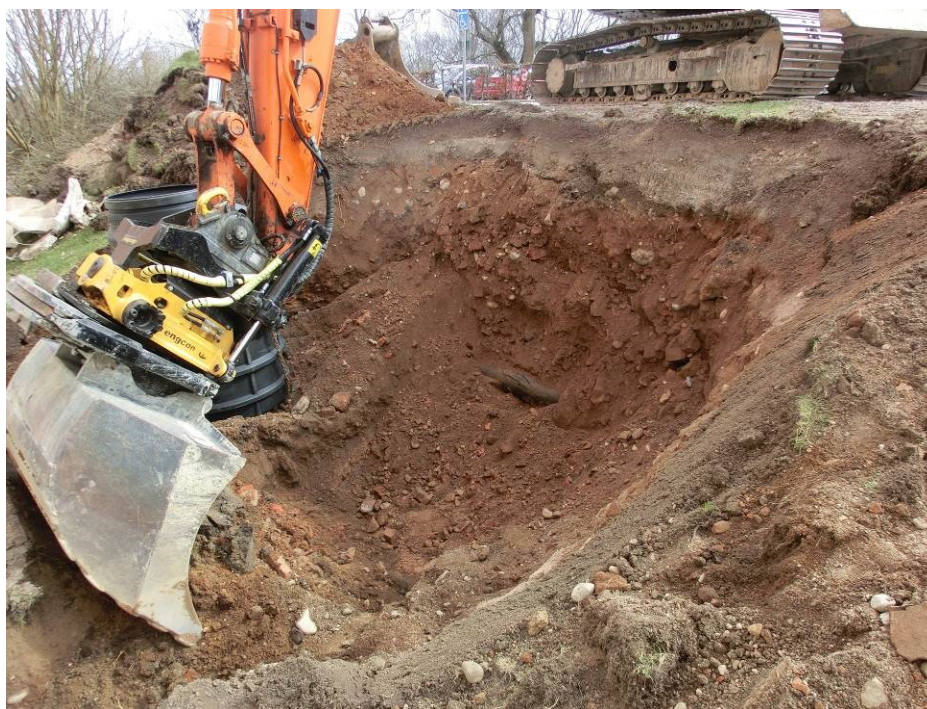
Schaktet ca 4x3 m stort, för två brunnar. Djup 2x2 m (större brunn). 1,4 m under mark. I bakre södra kanten låg 2,5 m under mark ett FV-rör. Fyllning av sten, grus och krossat tegel.

Figur 7. Pågående schaktning för fettavskiljare (två brunnar). I schaktets bakkant syns den fjärrvärmeledning som grävts ner vid tidigare tillfälle. Foto öster 2015-04-08, Bent Syse Upplandsmuseet.

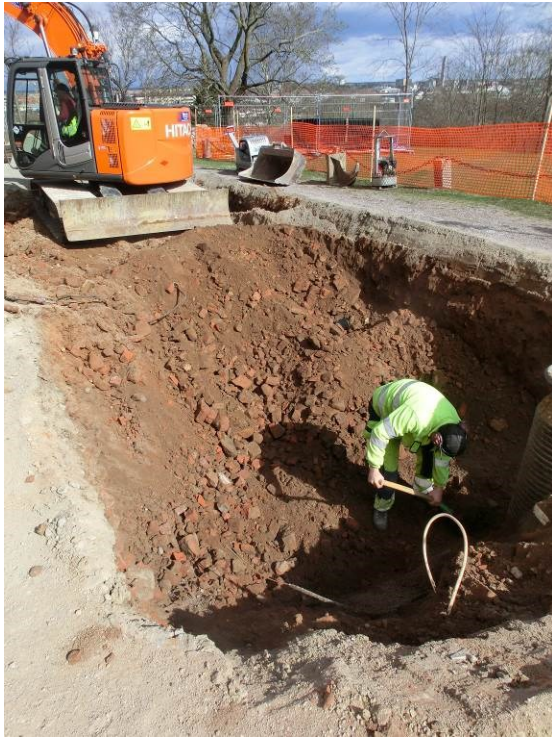
Schakt för infiltrationsbädd öster om södra tornet. Ca 4x11 m, djup ca 1,8 m under marknivå. Enbart tegel, sand och grus i fyllningen. Denna infiltrationsbrunn sammankopplades med befintligt stuprör invid Södra tornet med ett schakt, 0,5 m brett och 0,6 m djupt. Den första sträckan från tornet gick på taket till underliggande källare, medan sträckan i öst-västlig riktning enbart påverkade fyllnadsmassor i form av sand och grus.

Figur 8. I samband med schaktningen för infiltrationsanläggningen (schakt 4) framkom omfattande fyllning av tegelkross uppblandat med sand och grus. Foto mot nordost 2015-04-16, Bent Syse Upplandsmuseet.

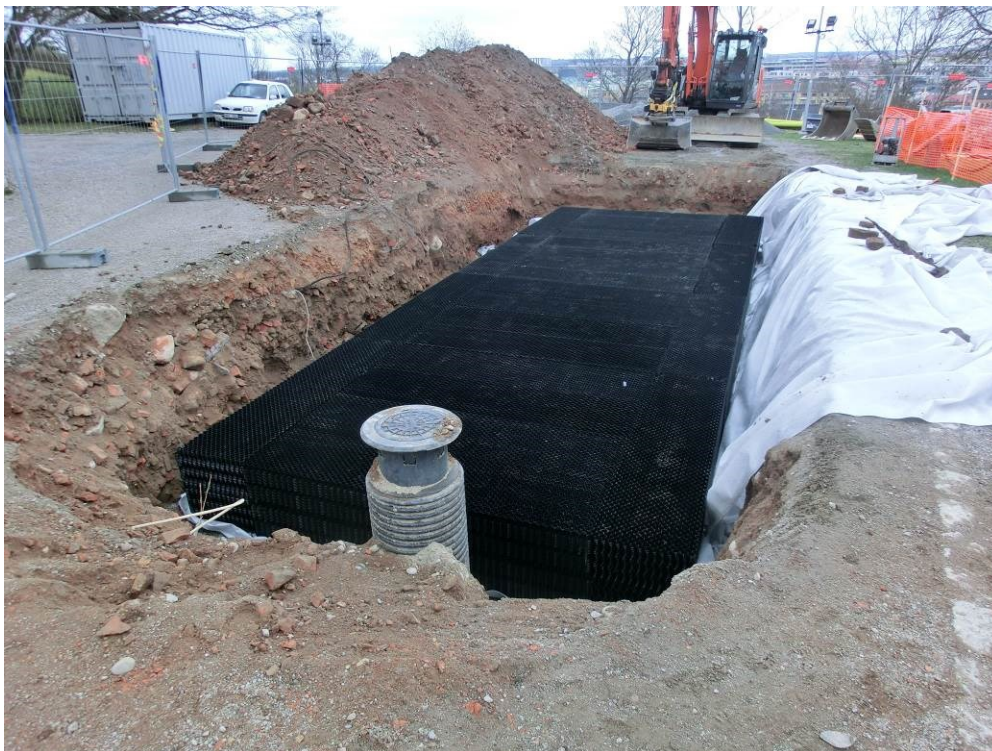
Figur 9. Infiltrationsanläggningen placerad i schakt 4. Foto mot nordost 2015-04-17, Bent Syse Upplandsmuseet.

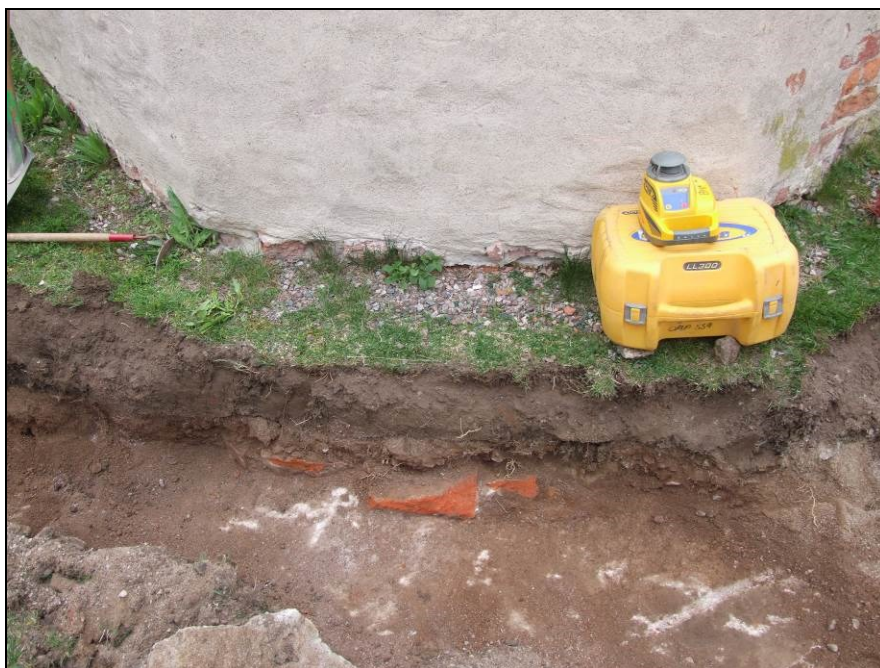
Djupet anpassades efter större stenar i schaktet samt markens sluttning. I det framkom anläggningarna A1 och A2 (se vidare sid 14). Schaktet löpte 0,45 m öster om det lilla tornet vid bastionens flank. På 0,35 m djup i schaktet syntes murade tegelstenar som vilade på stenhällar. Förmodligen utgör detta tornets grundläggning. Schaktet grävdes ej under denna nivå.

Figur 11. Schakt 6 med grundläggningen för lilla tornet. Foto Emelie Schmidt Wikborg, Upplandsmuseet.

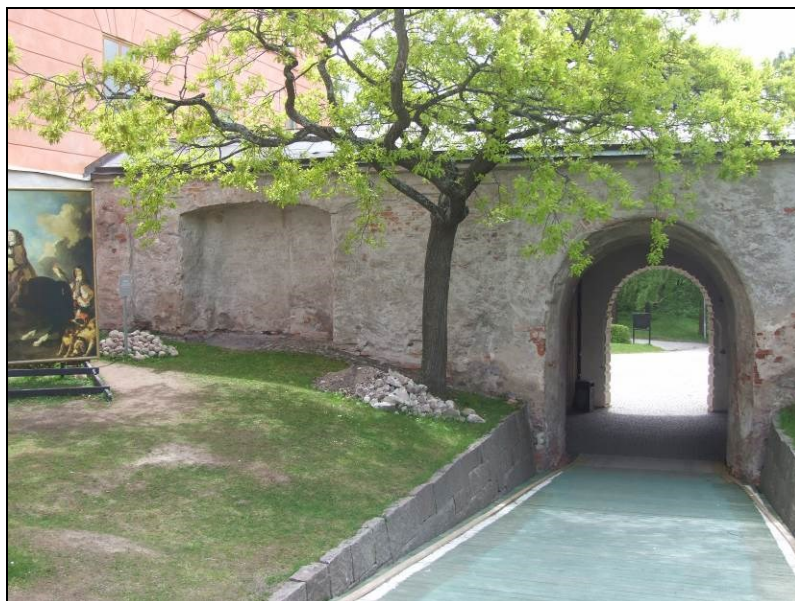
På grund av problem med dagvatten handgrävdes en provgrop 5,25 m öster om Kung Jans port. Gropen var 1,40x0,6 m stor och 0,5 m djup. Det översta lagret bestod av ca 0,25 m kullersten och sättbruk, under det ett ca 0,15 m tjockt sot- och kollager och i botten ca 0,10 m krossat tegel och krossat kalkbruk. Sot- och kollaget kan härröra från den stora slottsbranden 1702. Ordningsställande och eventuell utökning av provgropen för att komma till rätta med dräneringsproblemen omfattades ej av detta ärende.

Figur 12. Schakt 8 var beläget framför den igenmurade nischen till vänster om Kung Jans port. Foto Emelie Schmidt Wikborg, Upplandsmuseet.

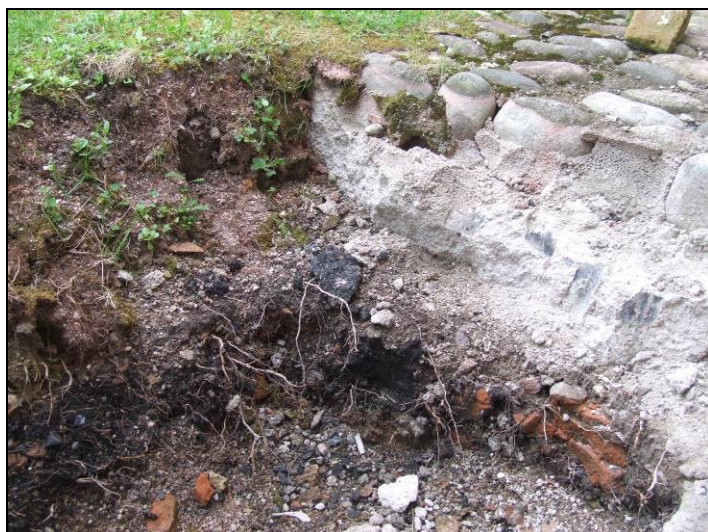
Figur 13. I schaktväggen fanns ett kol- och sotlager samt under det rikligt med tegel och krossat kalkbruk. Foto Emelie Schmidt Wikborg, Upplandsmuseet.

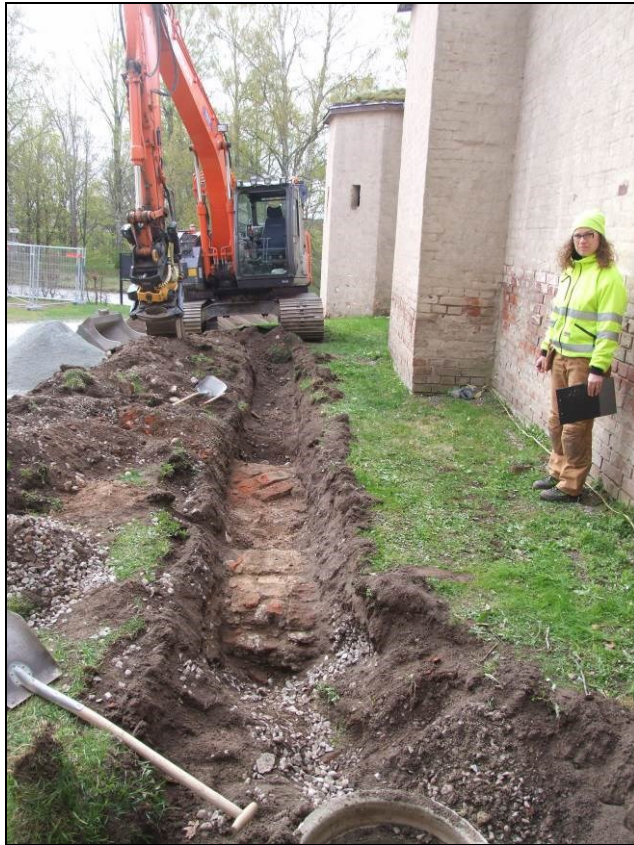
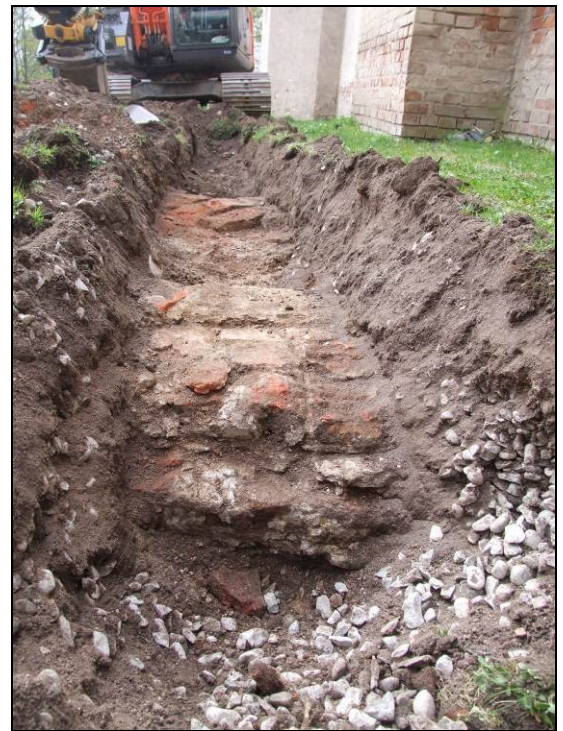
I schakt 6, 3,5 m söder om sydflygelns södra vägg framkom lämningar efter en grundmur av murat tegel i schaktet, A1. Anläggningen påträffades 0,3 m under grästorven och upptog hela schaktets bredd. I plan syntes från norr först ett lager med tegelstenar murade med kalkbruk, ca 1,25 m långt. Det följdes av ett lager med krossat kalkbruk, ca 0,75 m långt. Därefter vidtog ytterligare ett lager med tegel murat med kalkbruk, ca 0,75 m långt och utanför det ett lager med krossat kalkbruk, ca 0,25 m långt. Muren var uppförd av välbränt stortegel med ungefärliga mått 30x15x8 cm. Efter dokumentation togs lagren bort med grävmaskinens tjälkrok. Teglet i bägge lagren låg i två skift. Under lagren, 0,55 m under grästorven, syntes toppen av större släta stenhällar. Schaktet grävdes då inte djupare.

Figur 15 och 16. A1 sedd från norr. Foto Anna Ölund, Upplandsmuseet.

A1 och A2 tolkas som delar av grundmurar i tegel i skalmursteknik från den äldsta bastionen på platsen, senare kallad Gräsgården. Den började troligen att byggas 1549. Bastionen fick en annan utformning 1572, då *flanken* byggdes bort och bastionens *fas* kom att ansluta direkt till borgens södra långsida (för *flank* och *fas*, se fig 30), väster om Kung Jans port, se även figur 2 och 4.

När ritningarna över bastionens två olika faser läggs över varandra, tillsammans med ritningen över schakt 6, skär schakt 6 rakt genom denna krutkammare. A1 sammanfaller med läget för krutkammarens norra vägg och A2 med dess södra.

Därmed förefaller det tämligen klarlagt att grundmurarna i tegel är rester efter den krutkammare som Gustav Vasa lät bygga i bastionen när den uppfördes omkring år 1549. Krutkammaren bör ha rivits när bastionens omformades 1572, eftersom den då inte längre låg innanför bastionens murar.

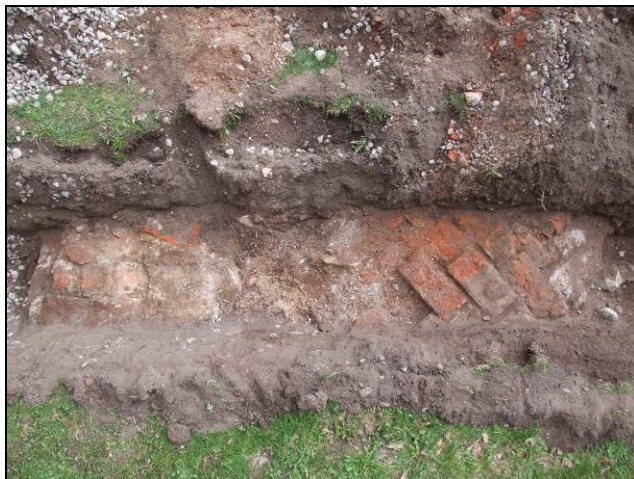
Figur 17. A1 i lod. Notera området med kalkbruk mellan de bägge tegelskiften.
Foto Anna Ölund, Upplandsmuseet.

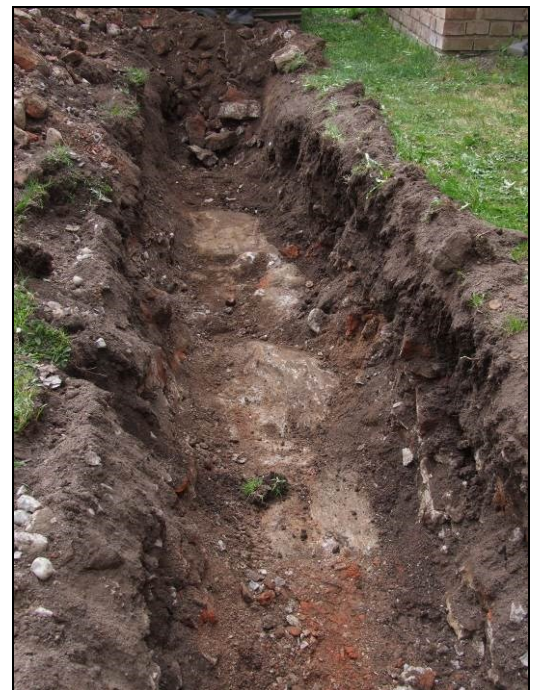
Figur 18. Stenhällarna i schaktet efter att teglet tagits bort. Foto mot norr Emelie Schmidt Wikborg, Upplandsmuseet.

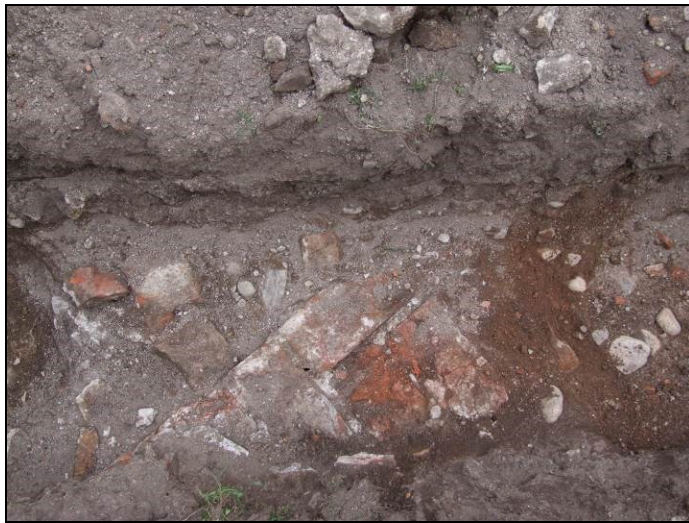
I schakt 6, 11,5 m söder om sydflygelns södra vägg framkom lämningar efter ytterligare en grundmur av murat tegel, A2. Denna var dock inte lika välbevarad som A1. På 0,4 m djup framkom ett lager med stortegel murade med kalkbruk. Lagret var ca 0,8 m långt och upptog schaktets hela bredd. Söder om resterna efter tegelmuren följde ett lager med krossat kalkbruk och tegelkross. Tegelmurens avgränsning mot söder var otydlig, men det bedömdes ta slut efter ca 0,75 m. Därefter vidtog ett raseringslager med knytnävsstora stenar och krossat kalkbruk. A2:s sammanlagda längd var ca 2,5 m. Storteglet låg i ett skift och togs bort med grävmaskinens tjällkrok. Inga stenhällar likt under A1 framkom här. Vid A2 var markytan lägre än vid A1 och teglet, som nämnts ovan, sämre bevarat. Förmodligen har marken släntats av här vid ett tidigare tillfälle och delar av lämningarna har då förstörts.

Figur 20. A2 i lod. Foto Emelie Schmidt Wikborg, Upplandsmuseet.

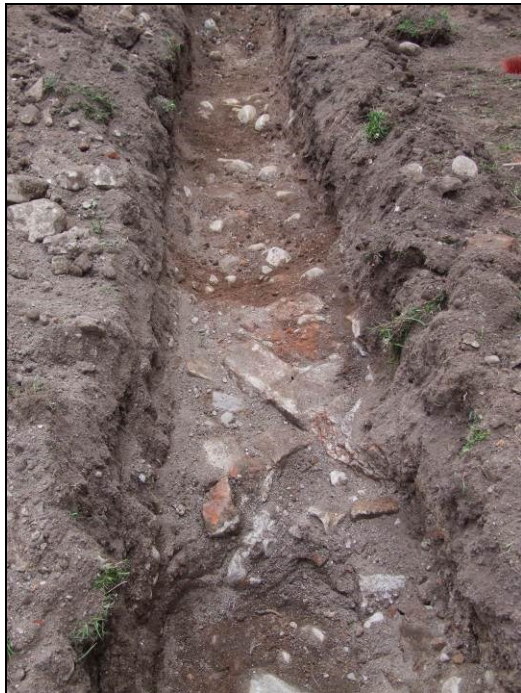
Figur 21. A2 sedd från norr. Foto Emelie Schmidt Wikborg, Upplandsmuseet.

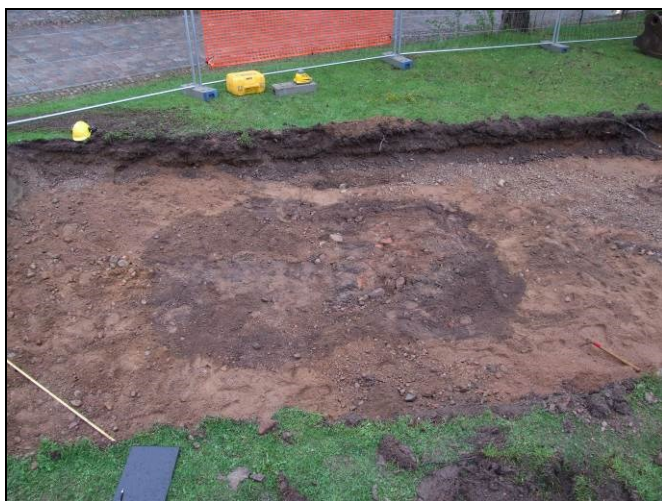
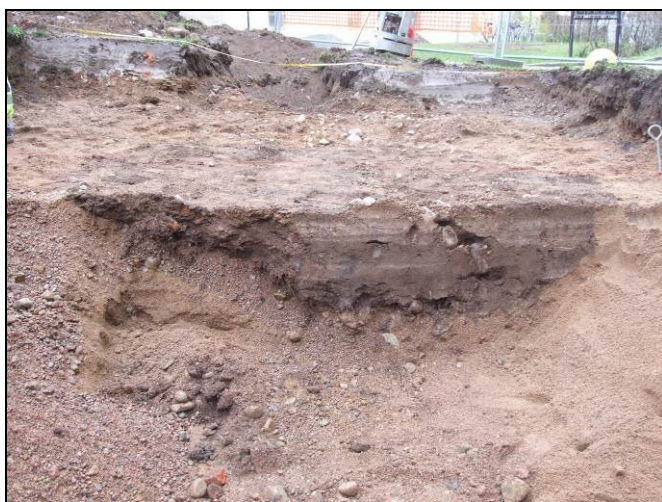
I schakt 7 framkom en nedgrävning 0,4 m under marknivå, ca 1,25 m från norra schaktkanten, A3. Ca 0,07 m av anläggningen grävdes bort vid avbaningen. Den syntes som en 3,5x2,1 m stor mörkfärgning med fyllning av grå, något sotig silt, sand, grus och stenar (ca 0,05-0,1 m stora). I dess södra halva syntes en rundad koncentration av tegel och krossat kalkbruk, ca 0,8 m i diameter. Efter handrensningen snittades nedgrävningen med grävmaskin, ca 0,05 m i taget. Den framstod då som tämligen rektangulär i plan. Anläggningen var ca 0,5 m djup med tydliga, relativt raka, lodräta kanter och plan botten. En lagerföljd med tre lager kunde iakttagas, de skiljdes endast åt genom något olika färgnyanser av grått. Vid handrensning påträffades fynd av glaserat rödgods (delar av en trefotsgryta), relativt rikligt med djurben från gris, får och nöt (ca 23 st, bland annat revben, käke, kotor och fotben) samt förmultnat trä. Benen tolkades som mat- och eventuellt slaktavfall. Vidare påträffades även glas från fönster och buteljer, tråd dragen spik och delar av kritpipor.

Figur 22 och 23. A3 i plan, mot sydöst och i sektion mot norr.
Foto Emelie Schmidt Wikborg, Upplandsmuseet.

A3 tolkas som en avfallsgrop som har använts under historisk tid. Den relativt rikliga förekomsten av djurben antyder att gropen fyllts med matavfall, vilket också förekomsten av rödgods stödjer. Anläggningen dateras genom fynden av kritpipor och träddragen spik från slutet av 1700-talet till mitten av 1800-talet.

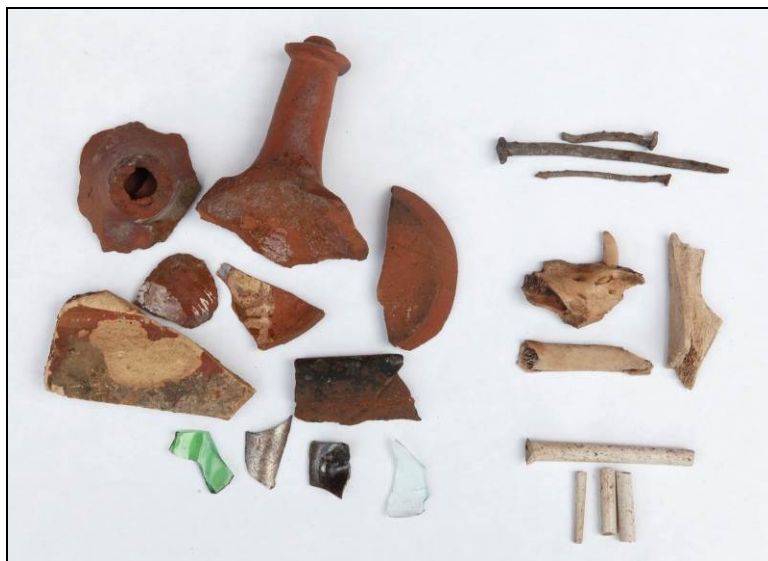
Figur 25. Ett representativt urval av avfallet från A3, såsom glaserat rödglods, glasskärvor, spik, djurben samt fyra skaft till kritpipor. Foto Bengt Backlund, Upplandsmuseet.

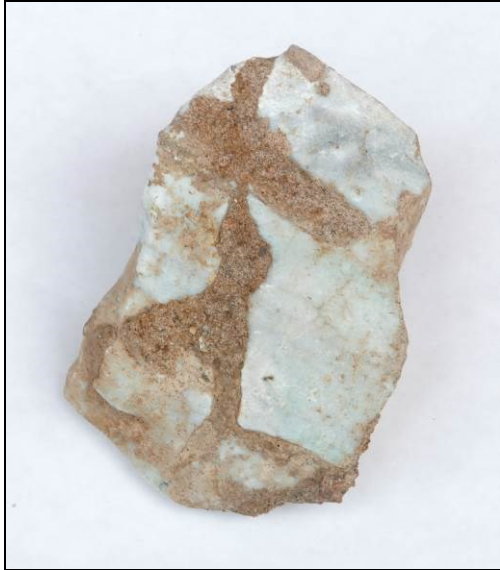
Figur 26. En kraftigt förglasad/
förslaggad mineral eller tegelsten med
kalkbruk påträffades vid schaktning i
schakt 7. Ca 0,17x0,1x0,06 m stor.
Foto Bengt Backlund, Upplandsmuseet.

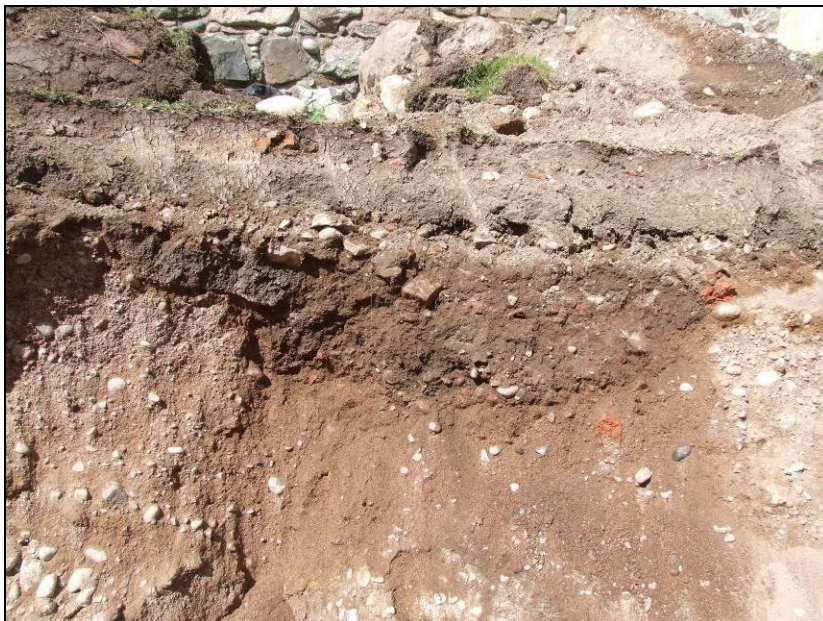
I schakt 7 påträffades en nedgrävning i den norra schaktväggen, A4, efter att schaktet tagits upp. Anläggningen iaktogs och dokumenterades alltså inte i plan. Den var 1,8 m lång och 0,5 m djup. Fyllningen bestod av gråbrun, sotig silt, rikligt med tegel och kalkbruk samt enstaka stenar, 0,03-0,07 i diameter. I botten syntes ett ca 0,15 m tjockt lager av brun sand med inslag av tegel. I toppen skars anläggningen av en annan nedgrävning, ca 0,15 m djup med fyllning av grå lera. Ett fåtal djurben samt en bit buteljglas syntes i fyllningen.

Figur 27. A4, sektionen mot norr. Foto Emelie Schmidt Wikborg, Upplandsmuseet.

A4 kan tolkas som en avfallsgrop som har använts under sen historisk tid. Den uppvisade stora likheter med A3, men eftersom anläggningen inte kunde undersökas, utan bara dokumenterades i profil, är tolkningen något oviss. Fyndet av buteljglas visar dock på en användning under sen historisk tid, kanske 1800-1900-tal.
