Arkeologisk schaktningsövervakning

Ett 1700-talslager i Östhammar

Schaktningsarbeten för bergvärme i kv Snickaren

Raä 141
Östhammar 40:2
Kv Snickaren
Östhammar
Uppland

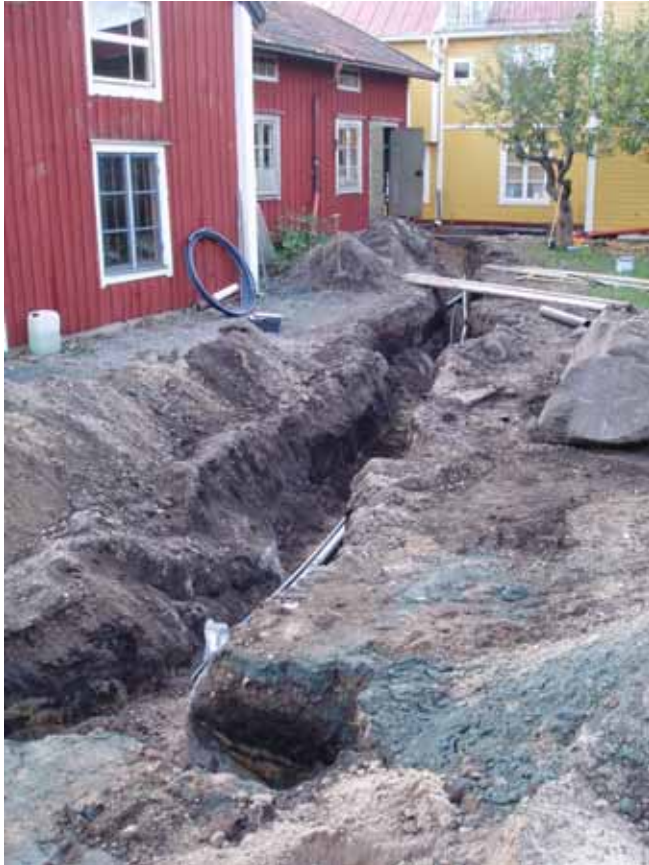
Omslagsbild

Schakt för bergvärmeledning inom Östhammar 40:2, kv Snickaren. Foto: Bent Syse, Upplandsmuseet.

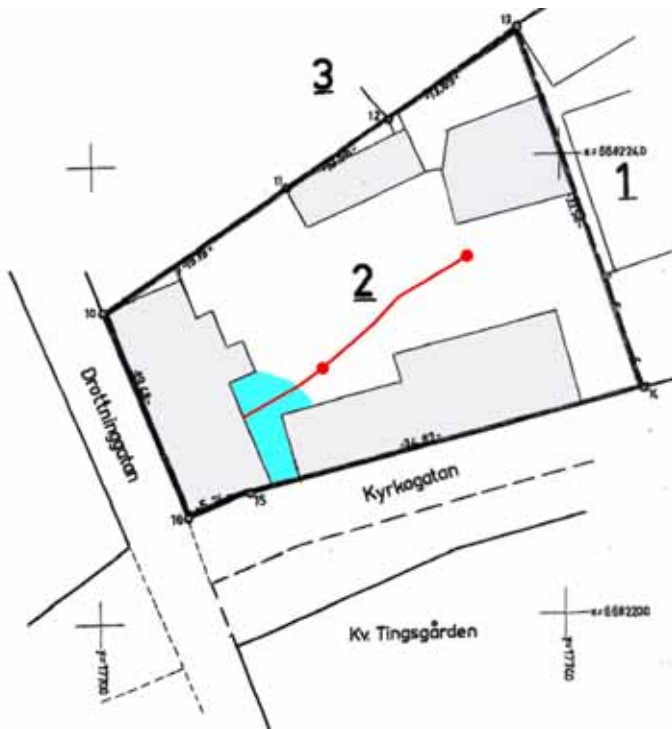
Figur 2. Detaljplan inom fastigheten Östhammar 30:3. Schaktet för bergvärme markerat med röd linje och de två borrhålen som en röd cirkel. Blå yta markerar redan utschaktat och omrört område.

Uppdraget avsåg installation av bergvärme inom fastigheten Östhammar 40:2, i kv Snickaren. I arbetet planerades schaktning fram till två borrhål, med ett schakt på planerat 23 m, vilket efteråt kom att uppgå till ca 27 m. Schaktets bredd var ca 0,5-0,6 m och djupet ca 0,6-0,7 m. Schaktet var redan uppgrävt när kontrollen skulle utföras på platsen. Detta skulle kunna ha medfört att konstruktioner i plan schaktats bort. Vid den efterföljande besiktningen visade sektionerna inga spår efter konstruktioner, vare sig av organiskt material eller av sten.

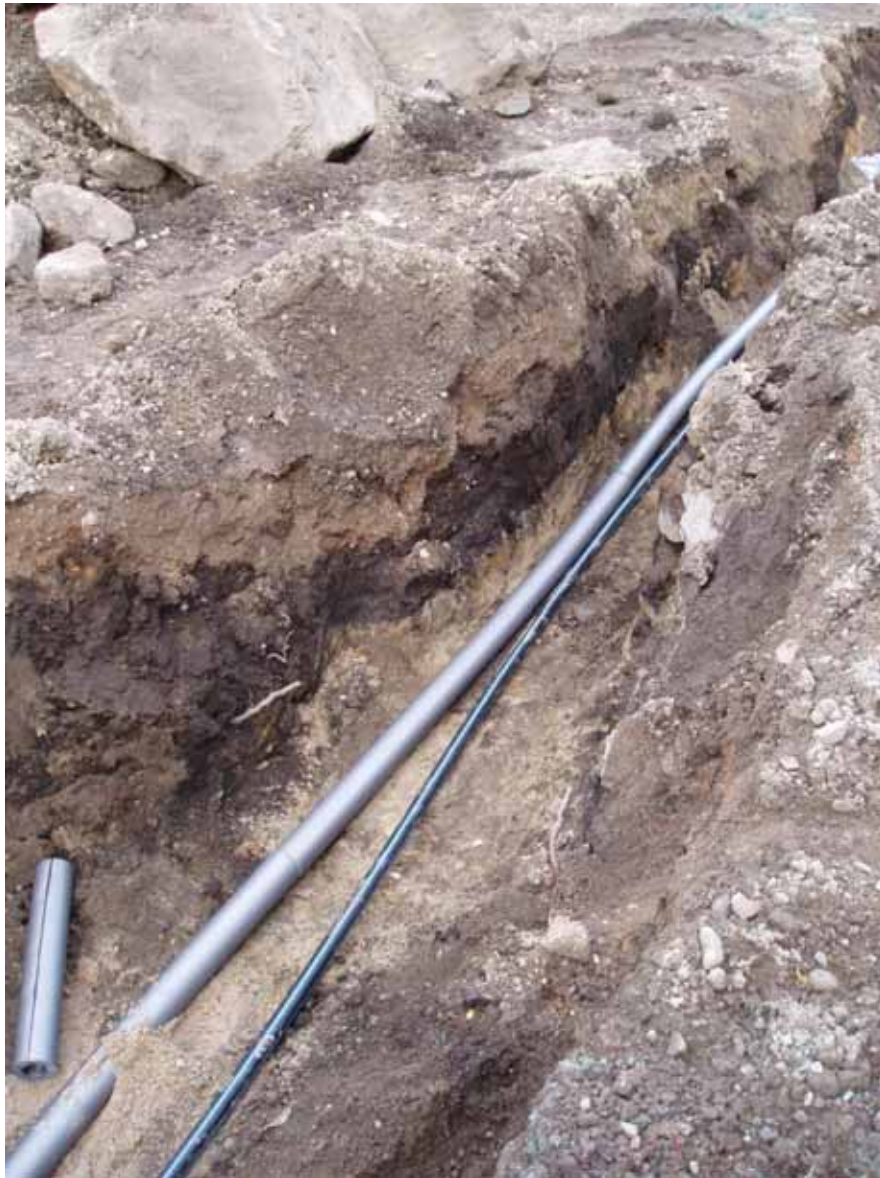
Figur 3. Detalj av ledningsschaktet. Ovanpå den ljusa sjösanden syns det mörka kulturlagret med en tjocklek av ca 0,3 meter.

Det fanns en homogen lagerstruktur i hela schaktet. Under ett ca 0,3 m tjockt fyllnadslager för gårdsplanen, fanns ett ca 0,3 meter tjockt kulturlager som under sig hade den sterila siltiga sjösanden.

Kulturlagret var mycket homogent och bestod av mörk mylla med inslag av tegelflis och djurben (brända och obrända). Inga spår efter konstruktioner, vare sig byggnader eller stenväggningar framkom i schaktets sidor. Hela lagret gav ett intryck av att vara ett odlingslager med utkastat "skräp" i form av ben, tegel och en del fynd.

Den orörda botten bestod av siltig ljus sjösand och uppvisade en plan nivå över hela schaktets längd. I detta lager fanns större enstaka stenar (block) som varierade i storlek
