Arkeologisk slutundersökning

# Kalmarsand

*Landsväg med rötter i yngre järnålder?*

Raä 90  
Spånga 1:6 m fl  
Kalmar socken  
Uppland

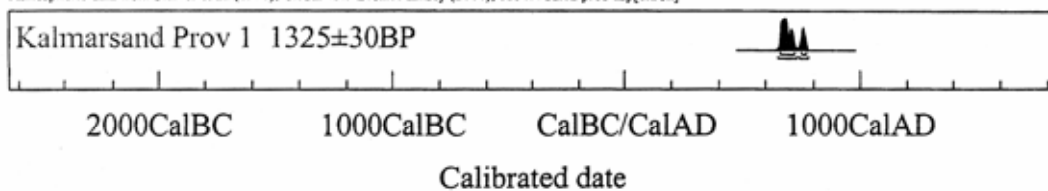
Kalibrerad datering, OxCal (Stuiver et al 1998; OxCal v3.5 Bronk Ramsey 2000; cub r:4 sd: 12 prob usp[chron])

68.2 % sannolikhet

660 e Kr (56,3 %) 720 e Kr

750 e Kr (11,9 %) 770 e Kr

95,4 % sannolikhet

650 e Kr (73,0 %) 730 e Kr

740 e Kr (22,4 %) 780 e Kr

<i>Prov nr</i>	<i>Fyndplats</i>	<i>Lab nr</i>	<i>14C ålder</i>
1	Schakt 2, lager 13	Poz-6355	1325±30 BP
