Arkeologisk schaktningsövervakning

Bergvärme i Östhammar

Schaktningsarbeten för bergvärme i kv Hattmakaren

Rapport 2005:18, Arkeologiska avdelningen

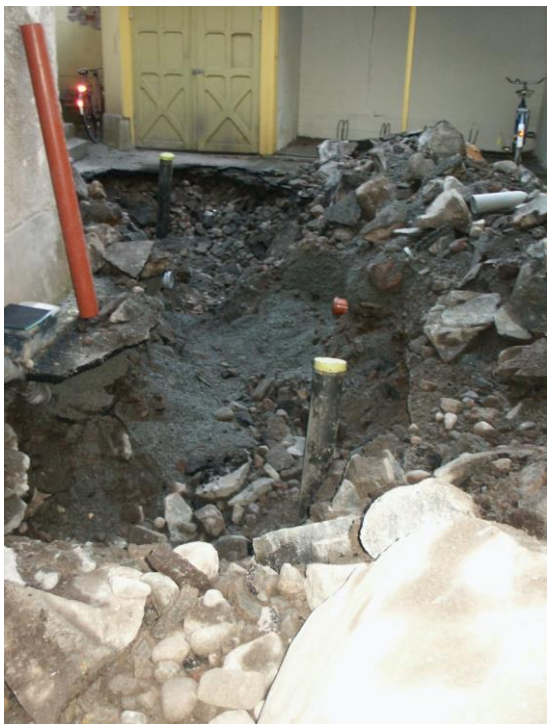
Schaktet placerades inne på gården enligt planeringen med en längd om ca sju meter. Däremot kom både bredd och djup bli något mera i förhållande till tidigare planering. Bredden var på sina ställen upp mot två meter och djupet varierade med upp till en meter som djupast.

I schaktväggarna fanns överst asfalt, med ett därunder liggande sandigt påfört lager. Under detta fanns stenar i olika fraktioner, från rundade småstenar, ca 0,1 m i diameter till större kantiga block om 0,7 m i diameter. De senare låg närmast schaktbotten. Stenarna kan vara påförda i sen tid inför byggnationen i området. En annan tolkning är att materialet är naturligt och just på denna plats ligger relativt högt. Detta skall ses i förhållande till de relativt kraftiga kulturlager som påträffats i Drottninggatan och norra delen av Rådhusorget. I så fall kan denna plats ha utgjort ett grund eller en holme i ett tidigare skede, kanske under slutet av järnåldern.

Figur 3. Översikt av schaktet mellan de två borrhålen.

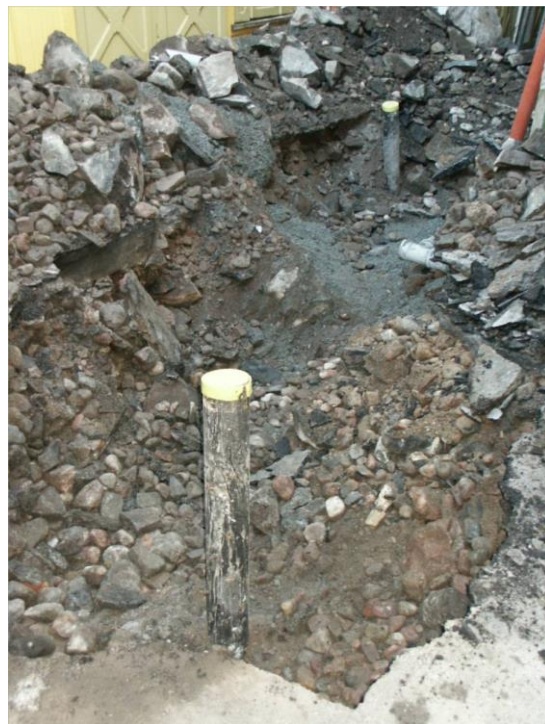
Något fyndmaterial eller annat som tyder på påförda massor fanns inte i schaktet.

Figur 4. Detalj av schaktet vid ena borrhålet.
Som synes av gruset och stenarna finns inget annat material inblandat. Troligen rör det sig om naturligt grusmaterial.
