C 104, Fyrkanten, Rosendalsfältet
Kåbo 1:20
Uppsala stad och kommun

Förslag till färgsättning samt antikvariska riktlinjer rörande renovering
Johan Dellbeck
2008.04.03

Upplandsmuseets rapportserie 2008:06

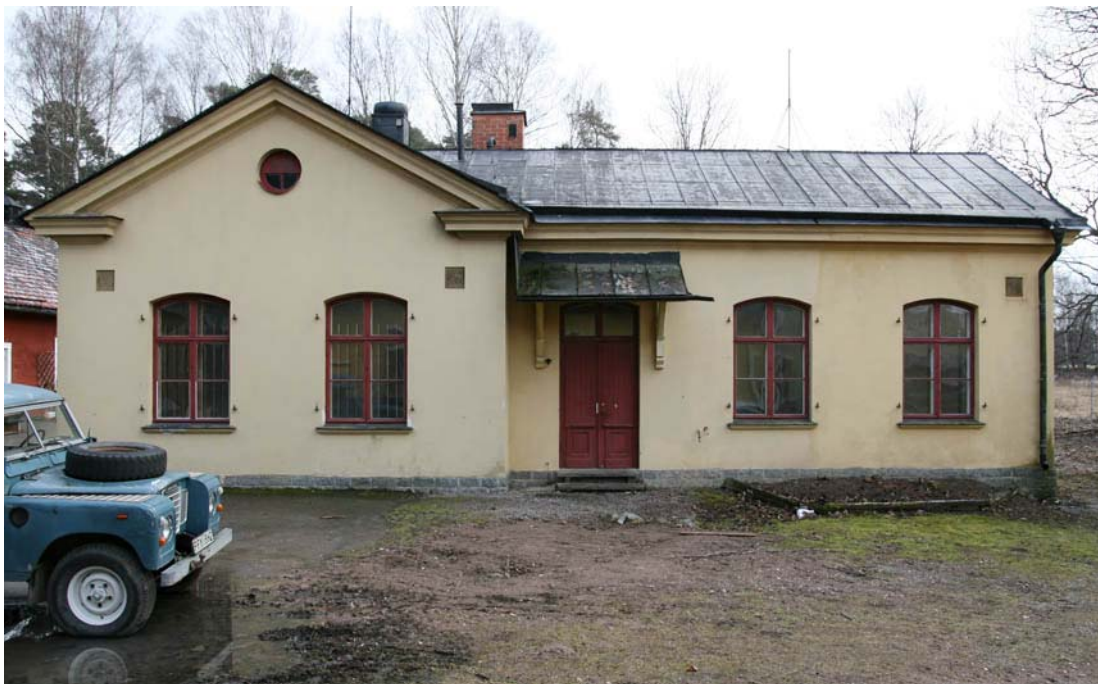
Hus 60 är byggt i tegel med putsade fasader på 1870-talet. Fasad mot norr.

Putsat hus i sten och tegel med T-formad plan. Huset är byggt på 1870-talet. På en murad sockel av huggen gråsten är det byggt i en våning med stomme av tegel. Fasaderna är slätputsade och avfärgade i ljusgult med en organisk (plast-)färg. Fasaderna saknar dekorativa element förutom den profilerade takfotslisten.

Taket är ett sadeltak täckt med falsad skivtäckt plåt. Fotrännorna i plåt har smidda rännkrokar. Stuprören är svartlackerade och av modern typ med runda böjar. Huset har stickbågiga fönster- och dörröppningar. Fönstren har korspostform med separata ytter- och innerbågar. Fönstren är målade i engelskt rött. Byggnaden har fyra dörrar, en i varje väderstreck. Mot norr, öster och väster är det dubbeldörrar och i söder en smalare enkeldörr till pannrummet. Dörrarna är klädda med stående, slät panel. Norra entrén har ett skärmtak i trä i en stil som antyder att det är tillkommet i slutet av 1800-talet. Skärmtaket är täckt med falsad skivplåt.

Plastfärgen bör avlägsnas av både kulturhistoriska och tekniska skäl förslagsvis genom nerslipning eller bortfräsning av befintligt ytskikt. Ny ytputs av kalkbruk påförs. Avfärgning görs med kalkfärg.

Stuprör byts mot falsade stuprör med skarpa vinklar för att ge ett mer tidstypiskt utseende. Plåttak målas om med oljebaserad färg i kulör lika befintlig.

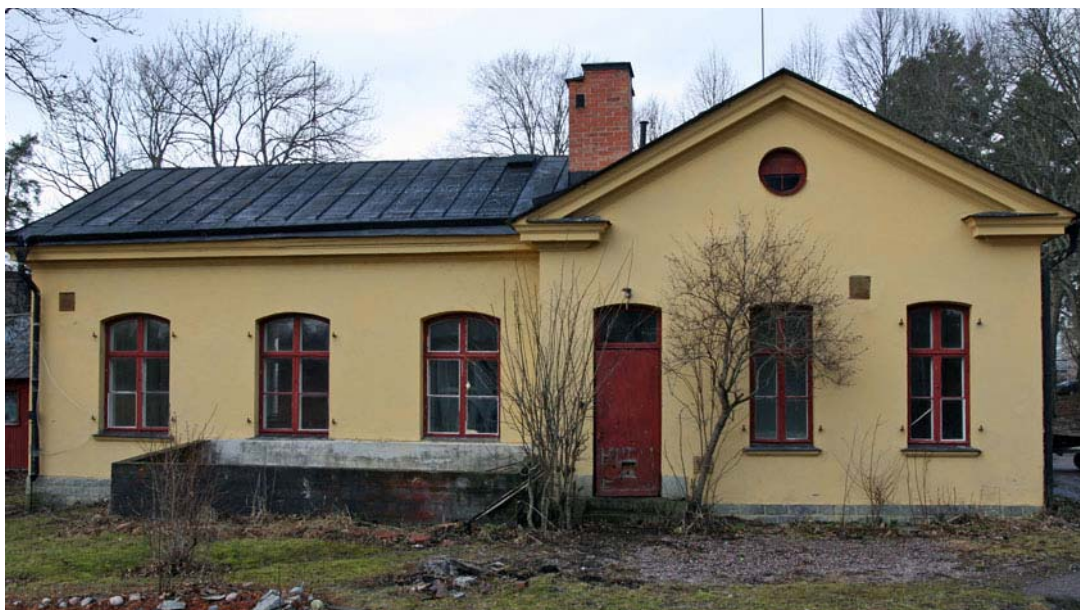
Mot södra fasaden finns en betongbassäng där tidigare en oljetank stått. På taket finns en skorsten av tegel, troligen ommurad i samband med anläggandet av pannrummet för kanske ett halvsekel sedan.

Hus 60, fasad mot söder. Det är viktigt att betongglädan framför fasaden, där en oljetank tidigare stått, rivs och att fasaden återställs.

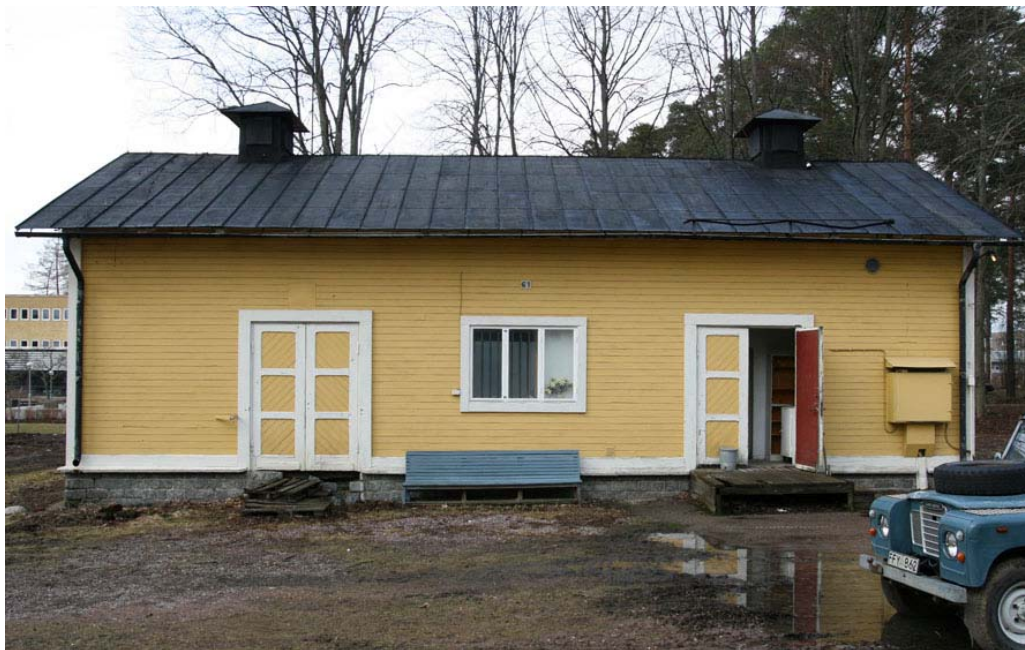
Fönstren är försedda med plåtklädda träluckor. Fönstren har två lufter och är försedda med spröjsade träbågar. I söder har ett senare trelufts-fönster satts in med moderna kopplade bågar med aluminiumlist i nederkant.

Hus 61, fasad mot söder. Fönstret insatt i senare tid.

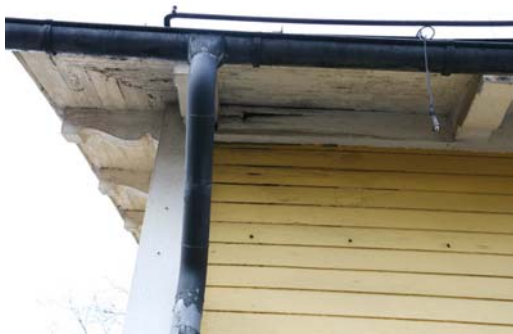
Hus 61, takfot vid sydvästra hörnet. Rötskador i takfot och panel. Stuprör av modern typ föreslås bytas.

Fasaderna är målade med plastfärg. Färgen bör avlägsnas med infravärme och skrapning varefter grundning och slutstrykning görs med linoljefärg. Eventuell skadad panel ersätts med ny panel av tätvuxet virke. Alla träytor på fasad måste ha hyvlad yta lika ursprungligt utförande.

Stuprör byts mot falsade stuprör med skarpa vinklar för att ge ett mer tidstypiskt utseende. Plåttak målas om med oljebaserad färg i kulör lika befintlig.

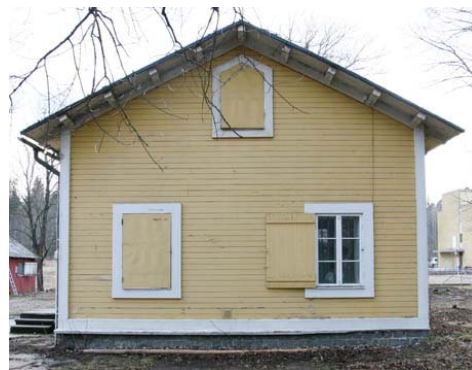
Hus 61 har bevarat sina plåtklädda fönsterluckor.

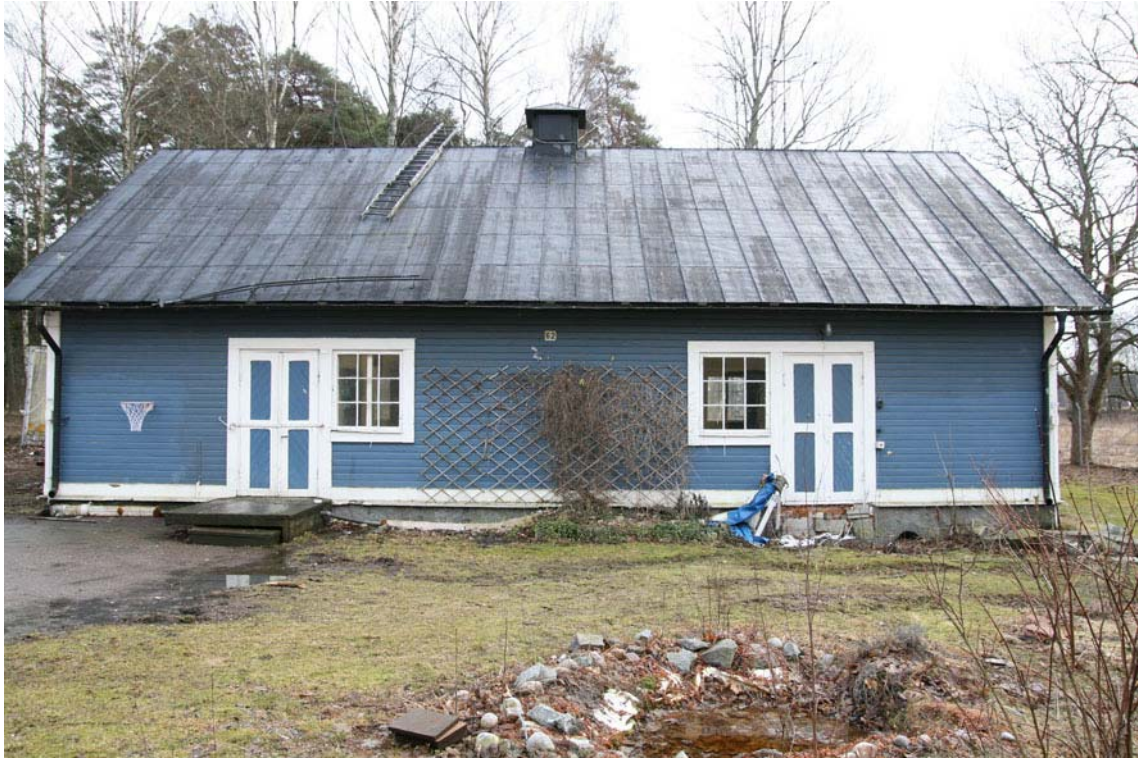
Huset är byggt 1897 som förråd. Det är uppfört med plankstomme eller regelstomme av trä i en våning på en sockel av grovhuggen gråsten. Fasaderna är klädda med liggande fasspontpanel målade i knallblått. Varje vägg sida är försedd med ett ramverk av släta vita bräder samt vita släta dörr- och fönsteromfattningar.

I norr finns två entréer med dubbeldörrar av traditionell karaktär. Fyllningarna har snedställd pärlspontpanel och är målade i blått lika fasaden, medan dörrarnas ramverk är vita.

Hus 62, fasad mot norr.

Fasaderna och även fönstren är målade med plastfärg. Färgen bör avlägsnas med infravärme och skrapning varefter grundning och slutstrykning görs med linoljefärg. Eventuell skadad panel ersätts med ny panel av tätvuxet virke. Alla träytor på fasad måste ha hyvlad yta lika ursprungligt utförande.

Stuprör byts mot falsade stuprör med skarpa vinklar för att ge ett mer tidstypiskt utseende. Plåttak målas om med oljebaserad färg i kulör lika befintlig.

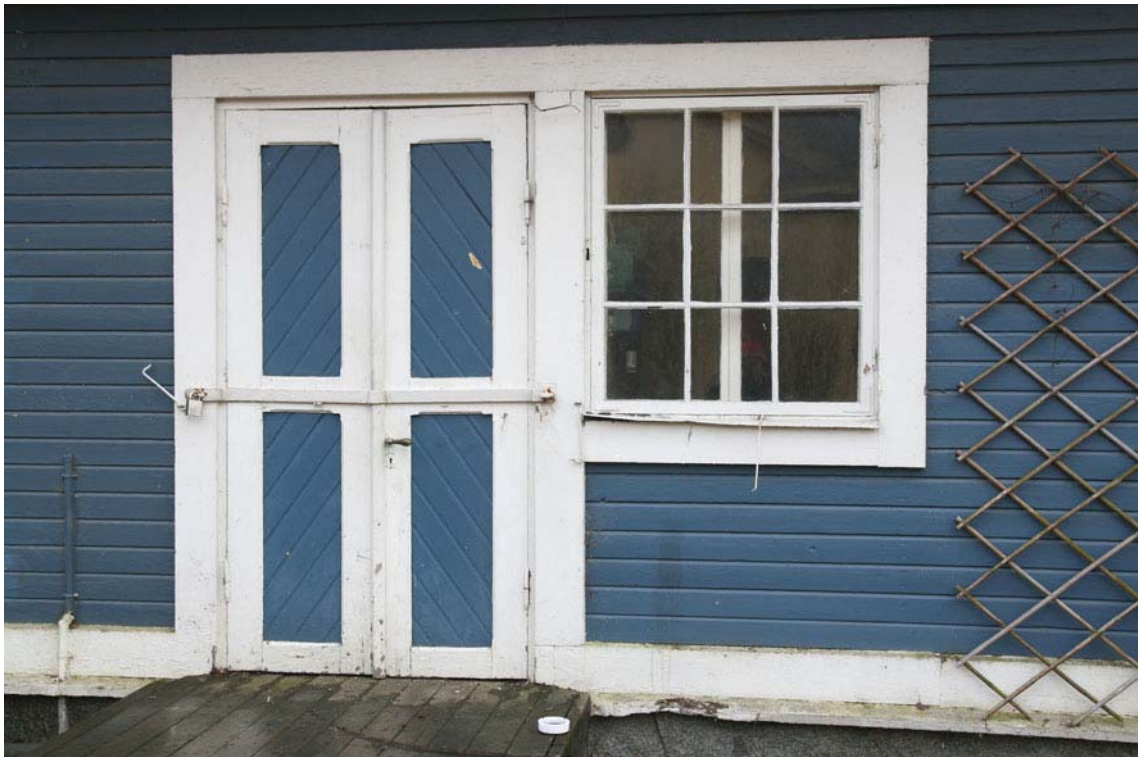
Fönstren är försedda stora tätspröjsade träbågar med munblåst glas. I söder har två tvåluftsfönster satts in med moderna kopplade bågar.

Hus 62. Dörrarna har fyllningar med pärlspontpanel. De tätspöksade fönstren är ursprungliga.

Fönstren har flagnande färg och sprucket kitt och bör helrenoveras. På östra gaveln finns några spruckna rutor. Vid renovering används linoljekitt och linoljefärg. Vid byte av spruckna rutor bör blåst glas användas.
