Orangeriet Linnéanum Botaniska trädgården Uppsala

Restaurering av väggarna i frigidariet 2008-2009
Antikvarisk kontrollrapport över utförda arbeten
Johan Dellbeck
17 juli 2009

Upplandsmuseets rapportserie 2009:18

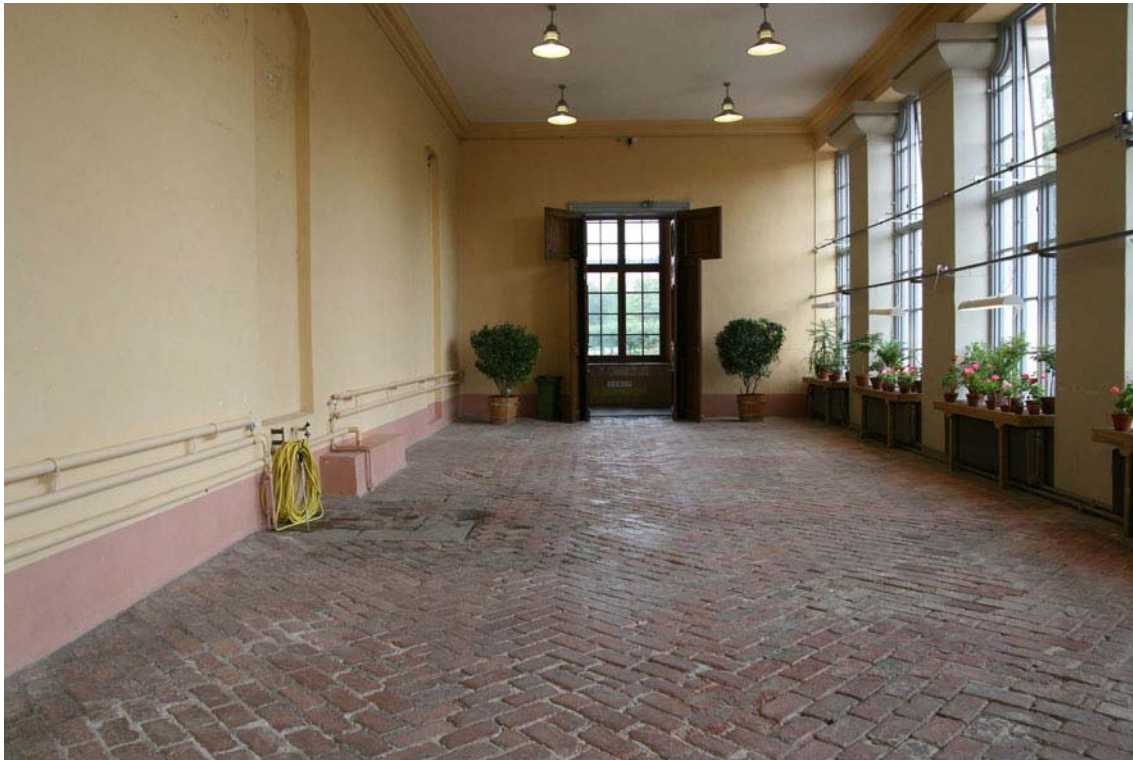
Orangeriet före renoveringen hösten 2008. Den då befintliga väggfärgen slagnade från underlaget. Värmeledningsrören på långsidans vägg till vänster avlägsnades vid renoveringen. DIG005458.

Radiatorerna under fönster demonterades under renoveringen och målades om i en ljusgrå färg lika pelarna. Även fönsterbänkarna målades om med linoljefärg i samma ljusa kulör som pelarna. Värmeledningsröret på den inre långsidan avlägsnades.

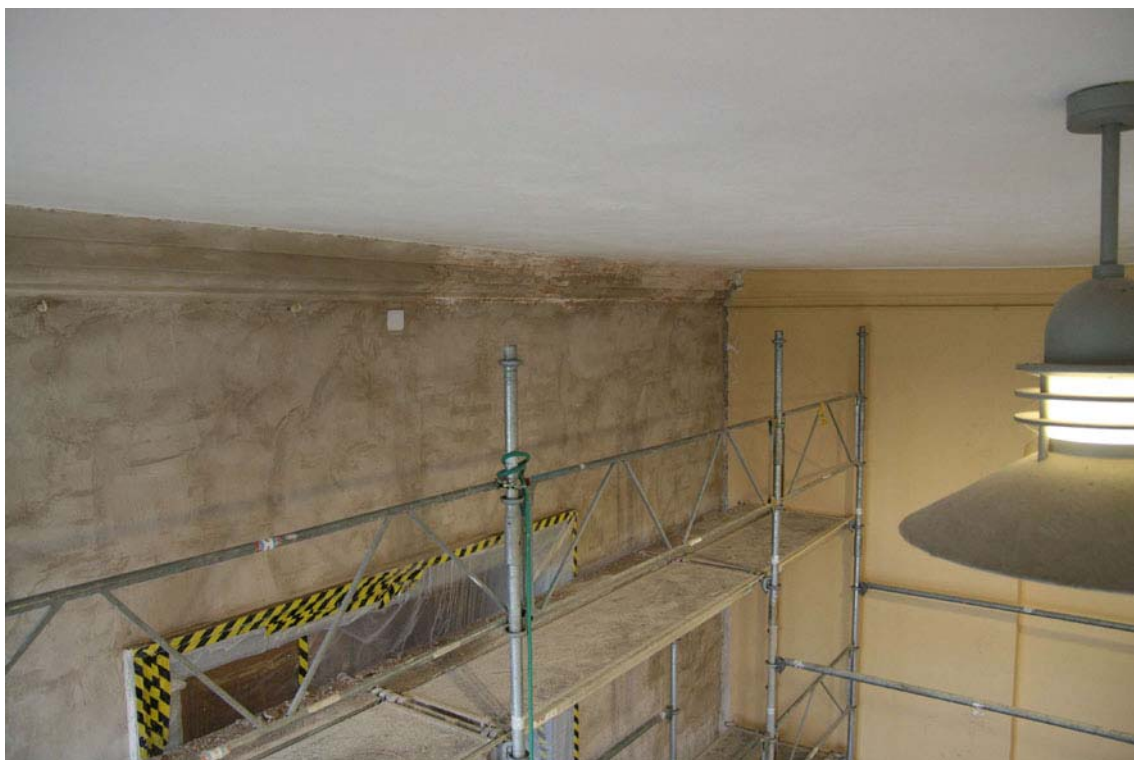
Arbetet inleddes med en första etapp i september 2008 då västra kortsidan samt den västligaste pelaren i fönsterväggen renoverades. Här ses väggen sedan ytputsens frästs ner. DIG005446.

Befintliga ytskikt på de putsade väggarna och pelarna frästes ner. Hörn av sandsten på pelarna rengjordes från mikrolitväv och kapitälerna av sandsten renskrapades ner till fast underlag. Löst sittande puts höggs ner. Utstockning gjordes med kalkbruk. Det var endast mindre ytor som var så skadade att putsen behövde huggas ner till tegelstommen. Väggar, pelare och taklist försågs med ny ytputs av fint kalkbruk och avfärgades med pigmenterad gotlandskalk.

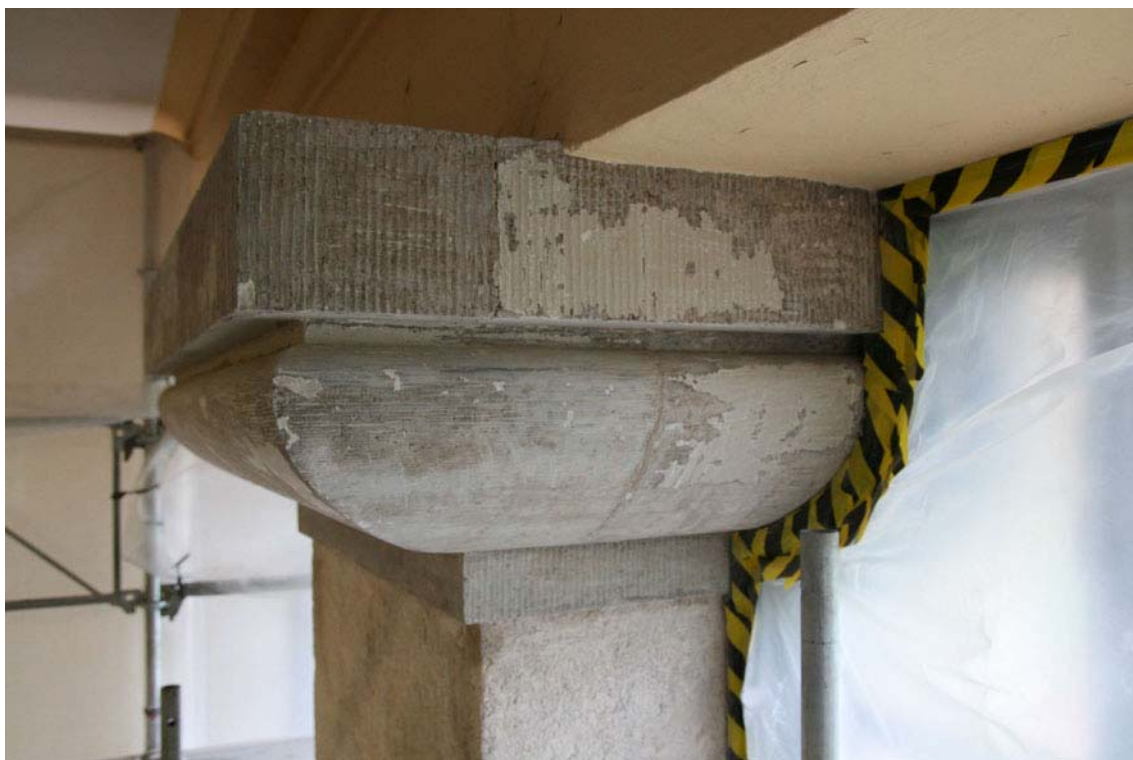
Sandstenskaptäl som rengjorts ner till fast underlag. Rester av gammal ljusgrå oljefärg syns på den övre räfflade ytan. DIG005454

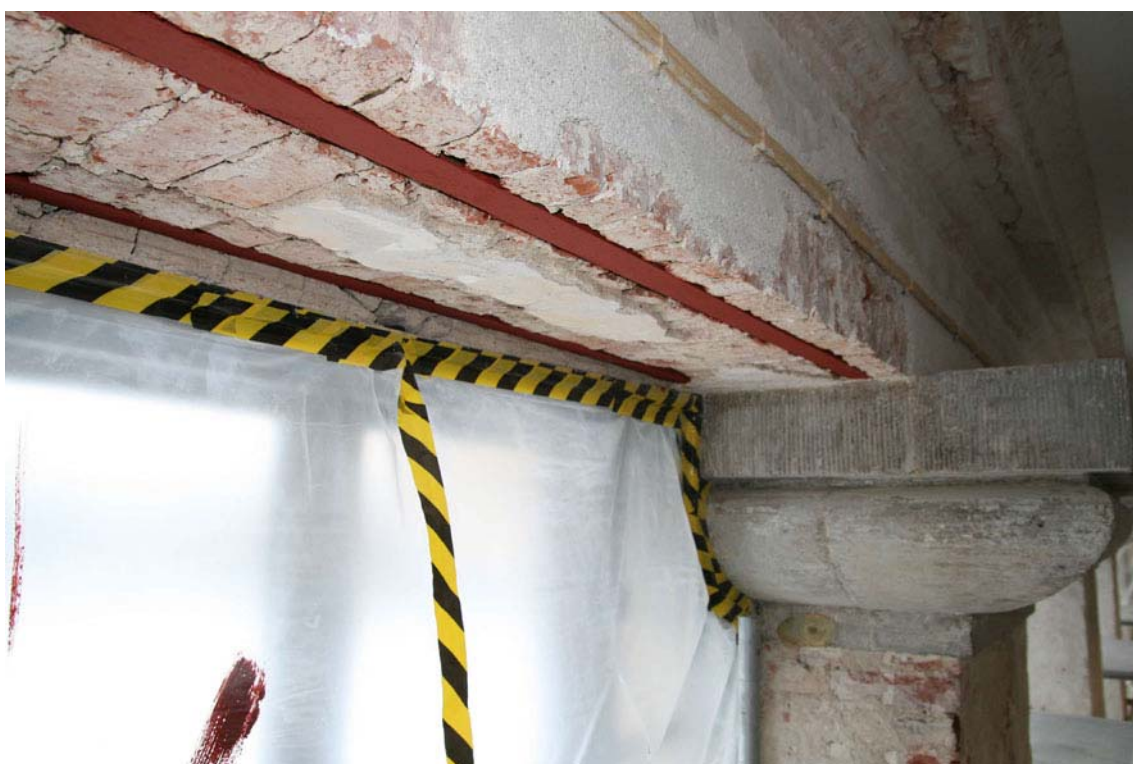
Plattjärn hade lagts in som förstärkning mellan pelarna. Järnet har här rostskyddsmålats med linoljeblymönja. DIG005470.

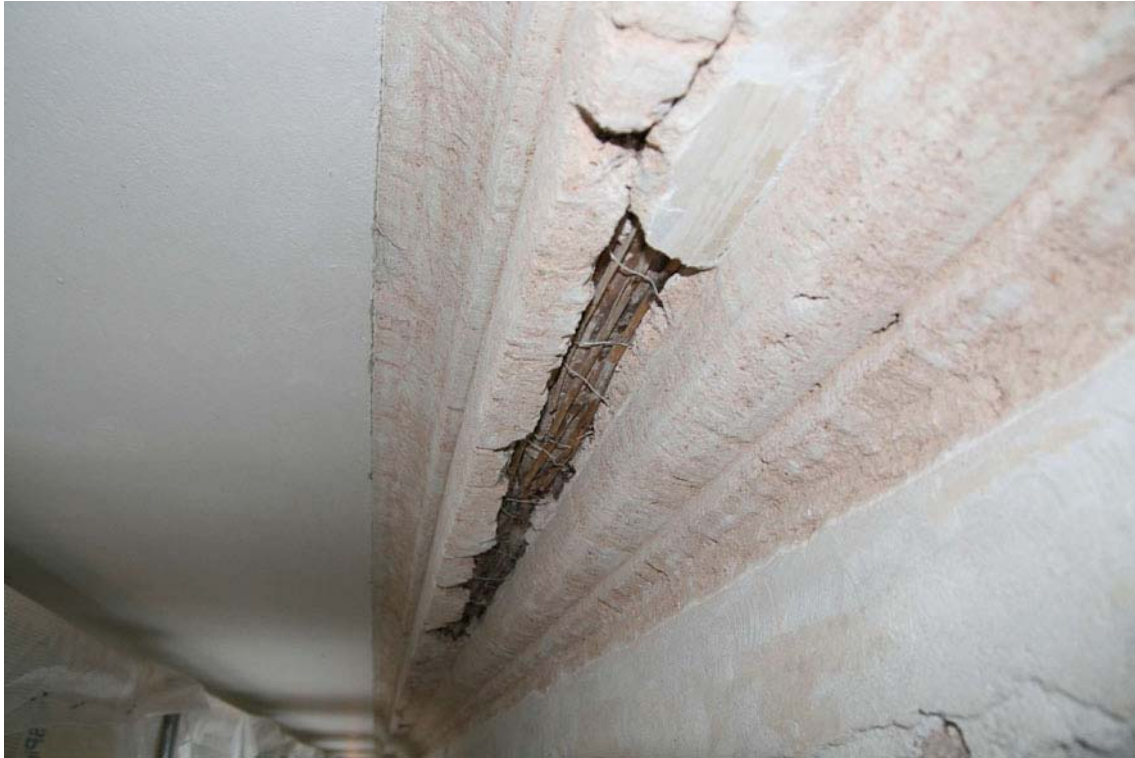
Taklisten är putsad på en trästomme som försetts med vassrör. Kalkbruket är rödaktigt och tyder på att krossat tegel blandats i bruket. Vägghputsen har en annan sammansättning med ljusgrått kalkbruk. DIG005469

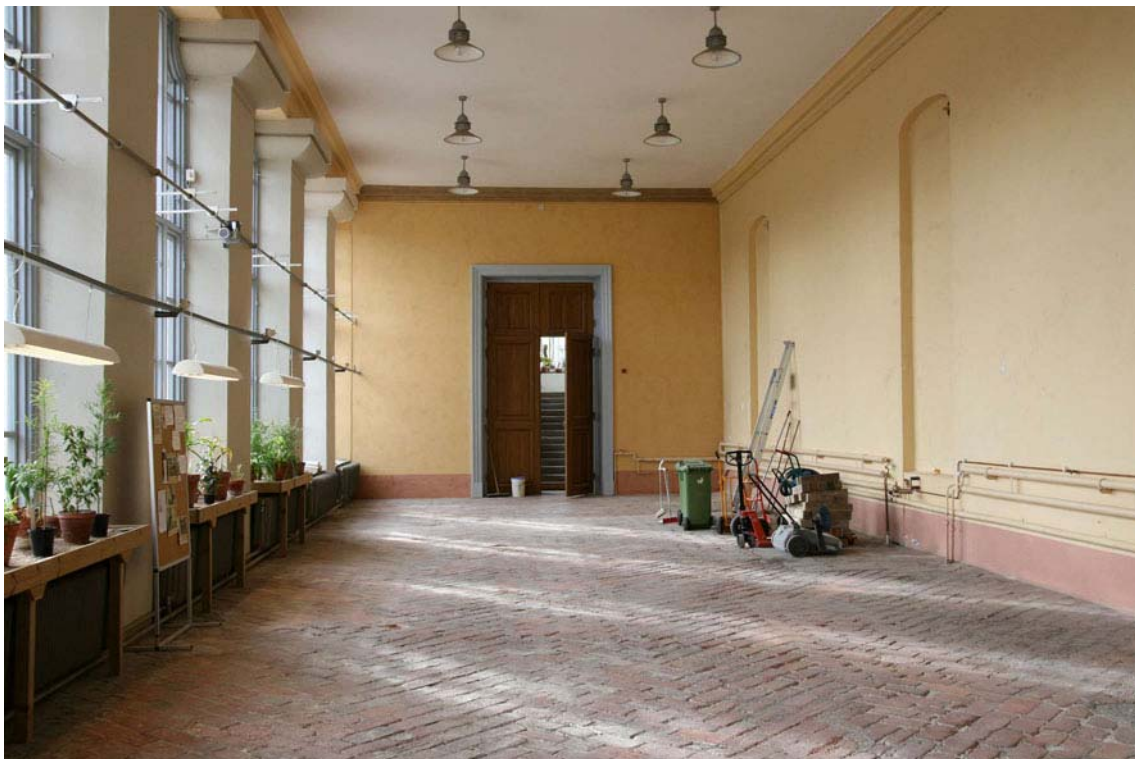
Bild från orangeriet hösten 2008 sedan den första etappen på västra kortväggen färdigstälts. Den nya färgen är något starkare pigmenterad jämfört med den gamla färgen som syns till höger. Tidigare målades även taklisten gul. DIG005465.

Taklist: 25 kg gotlandskalk 2100 g obränd umbra 103.

Väggytor: 25 kg gotlandskalk, 2750 g guldockra 94, 2500 g obränd terra 46.

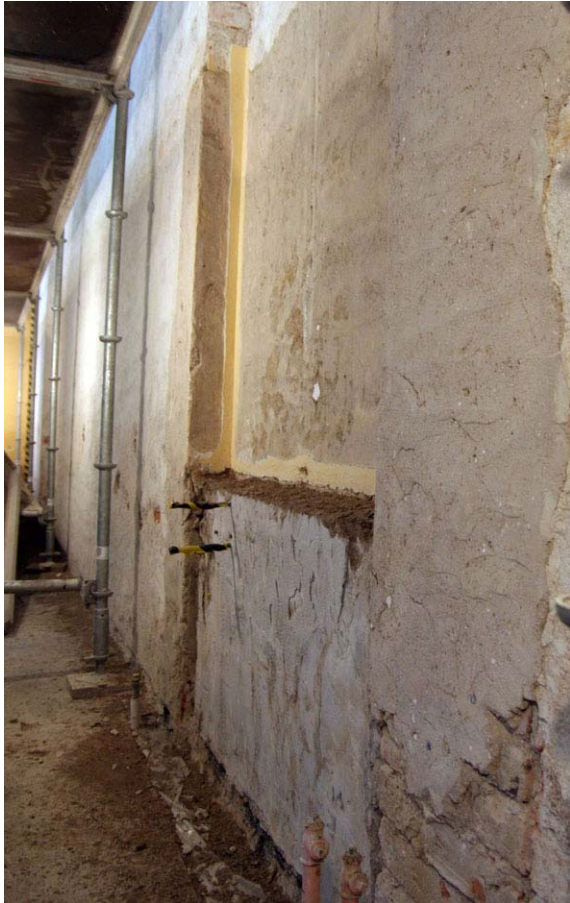
På norra väggen hade två av nischerna försetts med klackar av betong som bilades bort. DIG005484.

Den inre långsidan är försedd med nischer där det ursprungligen stått kaminer. Två av dessa nischer hade sentida pågjutna klackar av betong. Dessa bilades bort så att nischerna kunde återställas i sin helhet.

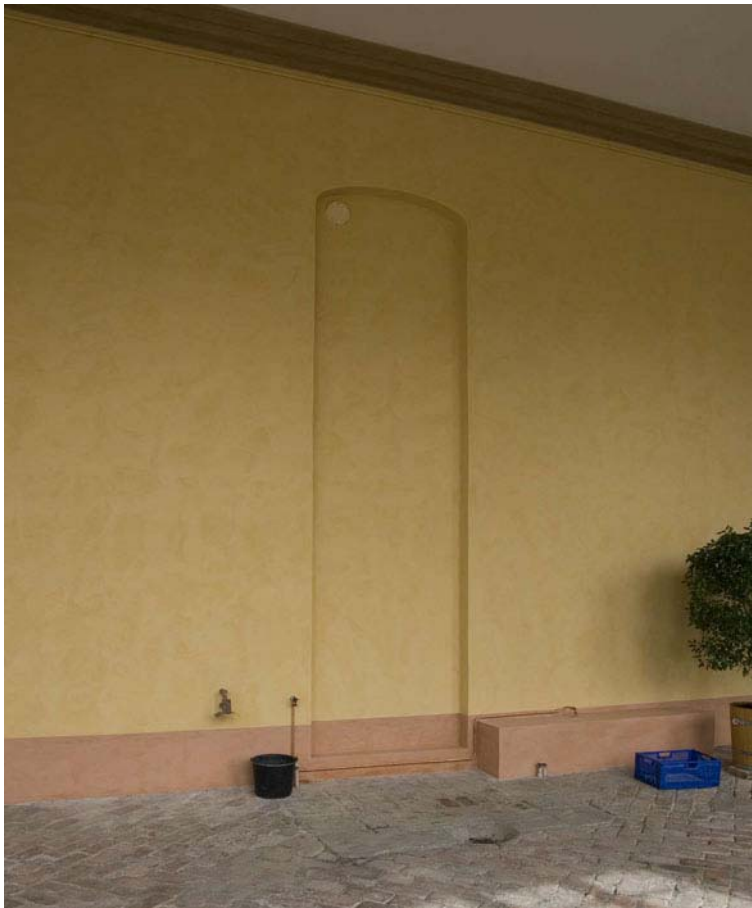
Så här ser nischen ut efter återställandet, sedan betongklacken avlägsnats. DIG004967.

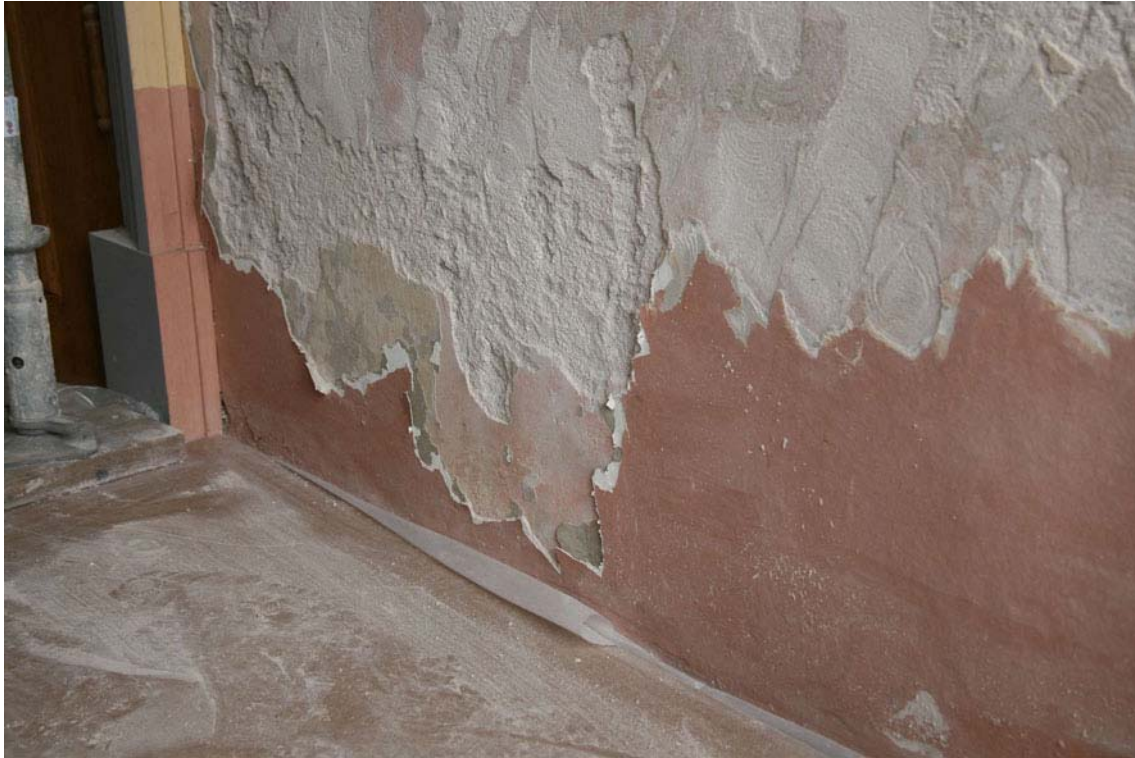
Bild från östra kortsidan sedan man börjat fräsa ner ytputsen. Här ses rester av ursprunglig sockelputs med rödaktig kalkfärg. DIG005481.

Vid nedfräsning av puts kunde ursprunglig färg noteras under senare påförd ytputs. En orörd originalyta finns bakom dörrsmygens panel i dörröppningen på östra kortsidan som fotodokumenterades vid förra renoveringen 2001.

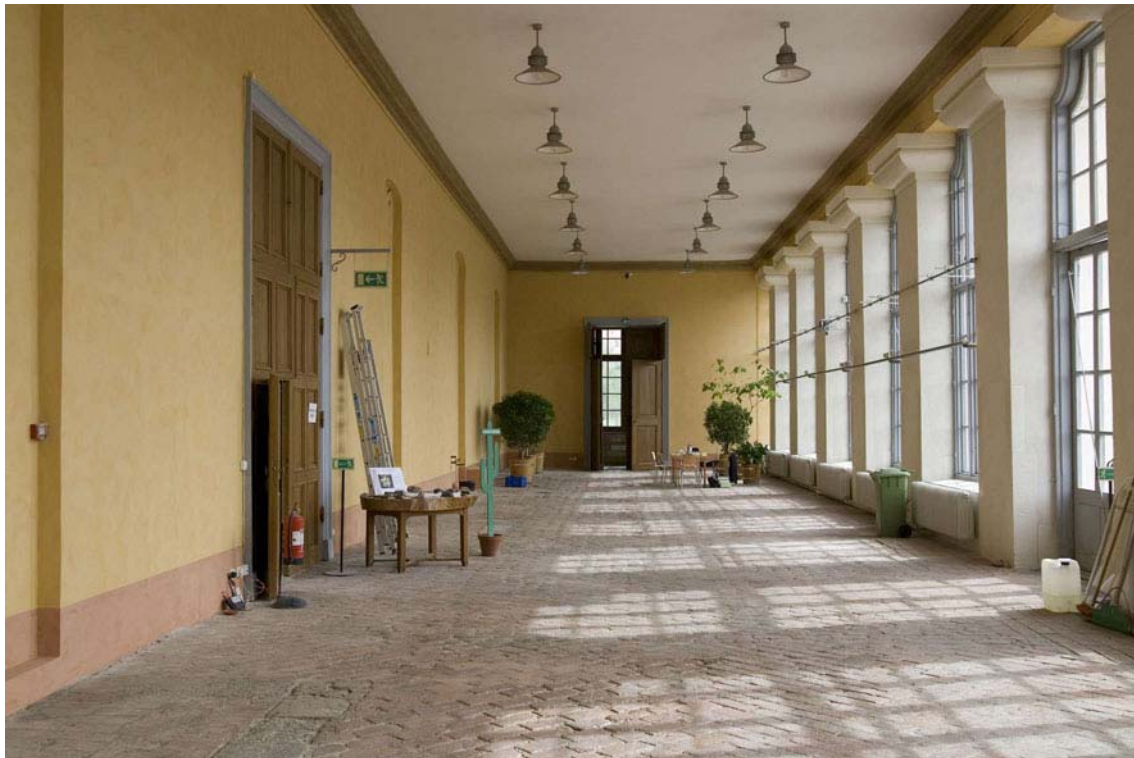
Orangeriet våren 2009 efter avslutad renovering och efter att växterna flyttats ut i trädgården. Den nya färgsättningen återspeglar den utvändiga fasadfärgen på Linnéanum. DIG004965.

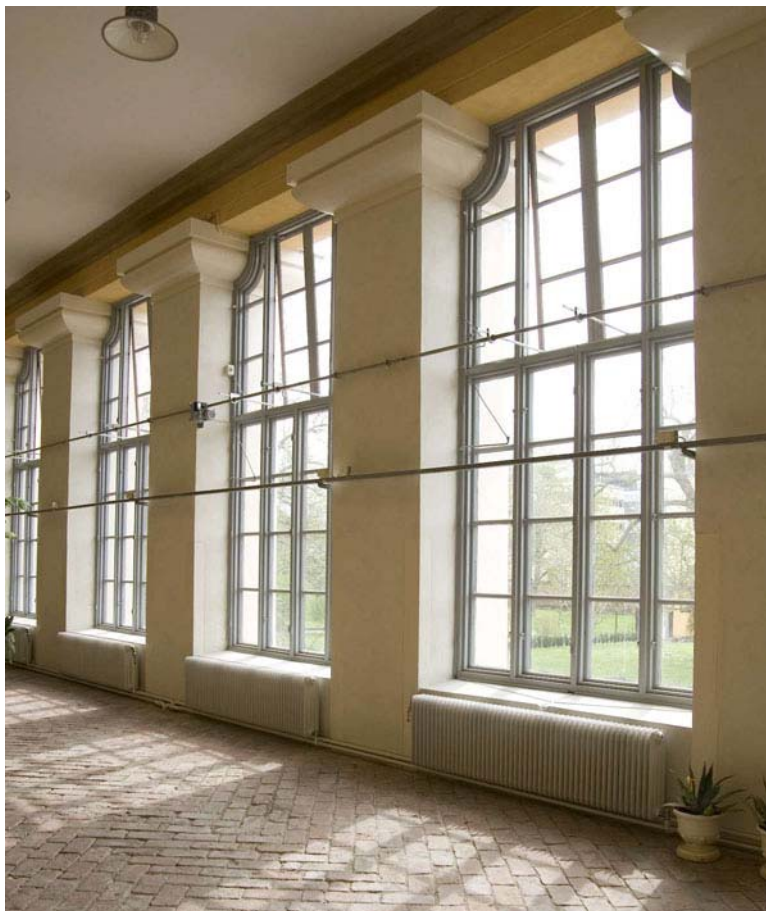
Pelarraden mot söder efter avslutad renovering. Nu har även radiatorer och fönsterbänkar målats i samma ljusa kulör som pelarna. DIG004968.
