Arkeologisk schaktningsövervakning

# Ekolsunds slottsträdgård

Lämningar efter vattenkonster

**Raä 125:1**  
**Husby-Sjutolft**  
**Enköpings kommun**  
**Uppland**

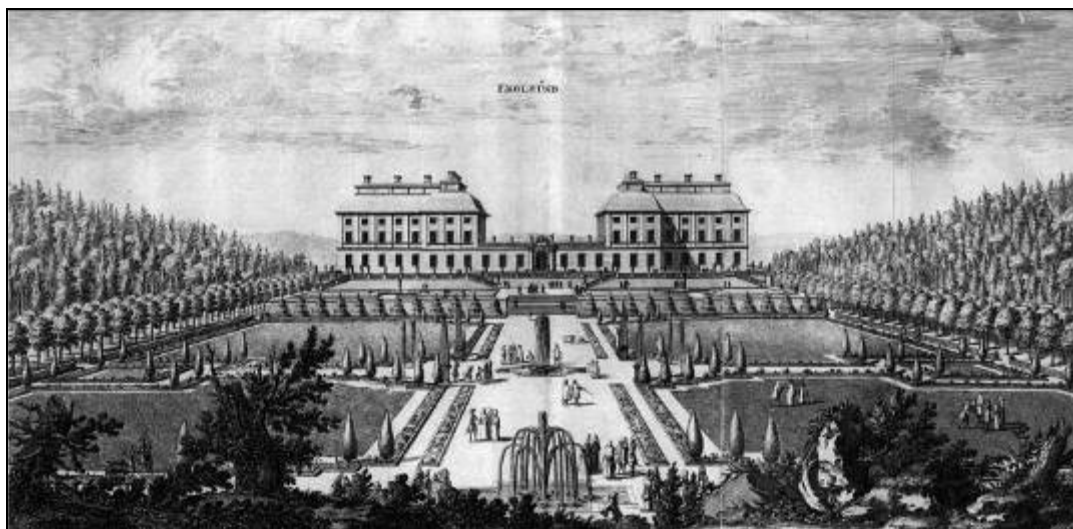
Figur 4. Gravyr över Ekolsunds slott och parkanläggning från 1600-talets andra hälft. Den påkostade franskinspirerade parken kunde stoltsera med vattenkonster, vidsträckt parterrer och alléer. Från Erik Dahlberghs *Suecia Antiqua et Hodierna*, band 1:90. Kungliga biblioteket.

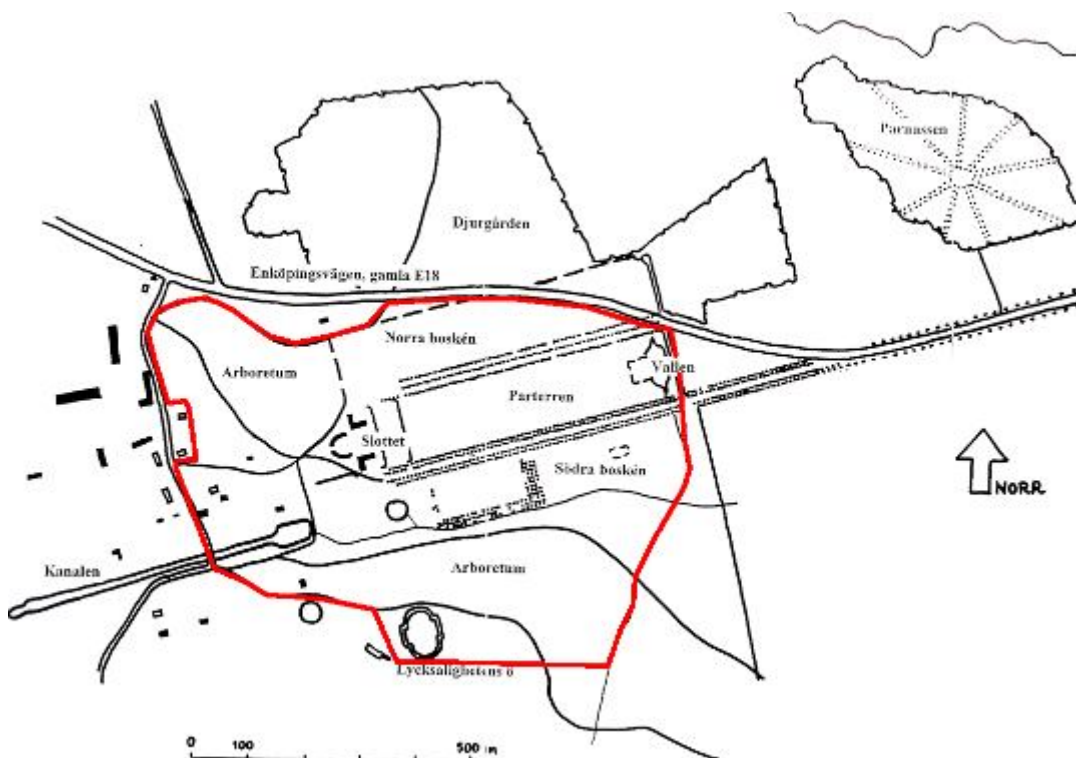
Figur 12. Orienteringskarta över Ekolsunds slott och parkanläggning upprättad i samband med framtagandet av en vårdplan och historisk kartläggning av parkanläggningen. Vårdplanen beställdes av länsstyrelsen i Uppsala län och genomfördes av Sveriges Lantbruksuniversitet, SLU, 1998 (Lagerström et al 1998). Den röda linjen markerar gränsen för byggnadsminnet.

Schaktningsövervakningen skedde endast inom det byggnadsminnesförklarade området vid Ekolsunds slottsträdgård (se figur 12). Syftet med den arkeologiska schaktningsövervakningen var att klarlägga om det fanns bevarade lämningar efter 1600-talets trädgårdsanläggning där bl.a. spår av vattenkonster skulle kunna påträffas.

Byggnadsminnet omfattar en del av parken (figur 12) dock ej *Djurgården* och *Parnassen*. Parnassen är däremot fast fornlämning, Raä 178:1 (Husby-Sjutolft). Den privata begravningsplatsen Lycksalighetens ö är klassificerad som övrig kulturhistorisk lämning, Raä 179:1 (Husby-Sjutolft). I området finns även ett flertal fornlämningar i form av vägmärken, minnesmärken (ordenstavlor) och runstenar (fmis).

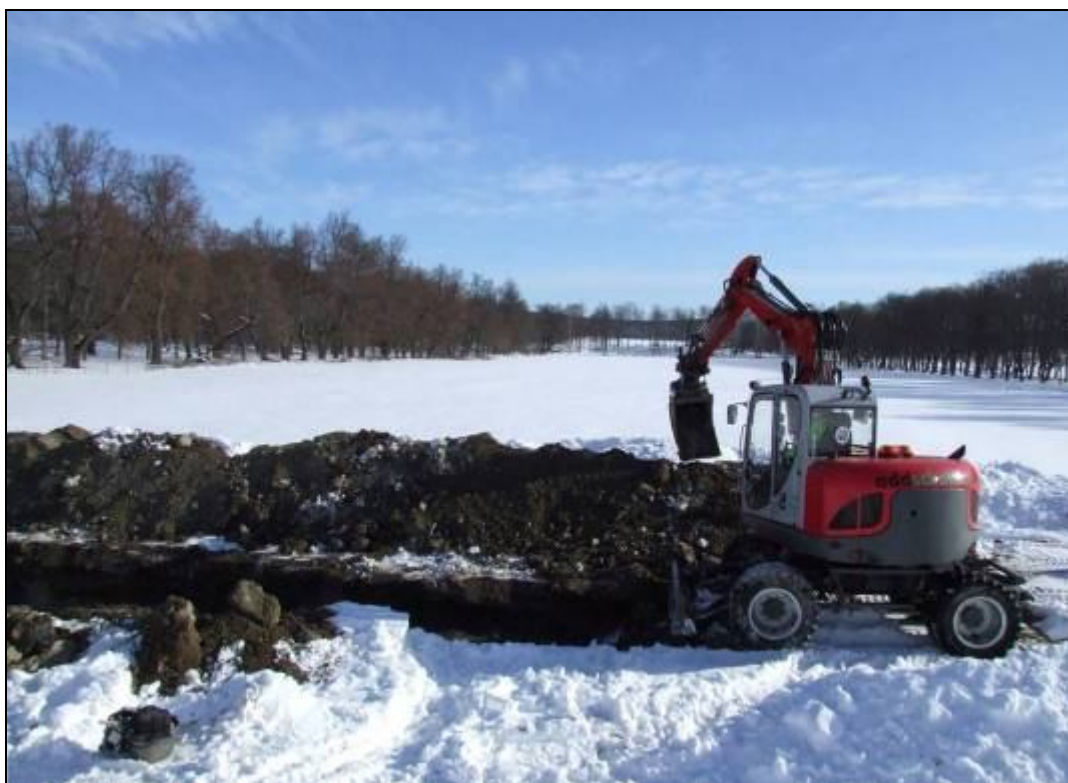
Figur 14. Schaktning över den vidsträckta parterren öster om slottsbyggnaden. Parterren sluttar svagt mot öster ned mot Hjalstaviken och omges av en dubbelallé i söder och norr. Foto mot öster, Anna Ölund Upplandsmuseet.

Övervakningen skedde kontinuerligt under arbetets gång efter kontakt med maskinist Urban Gustavsson på Add-schakt i Enköping. Grävarbetet utfördes med en stor hjulburen grävmaskin. Schaktet hade en dagöppning på ca 2,1- 2,5 m och djupet var i den ena delen ca 1,6 m under marknivå och i den andra delen ca 0,7-0,9 m under markytan. De uppgrävda jordmassorna lades på schaktkanten och när VA-ledningar och datakabel lagts ned i marken lades schakten igen. Arbetet inleddes i mars när marken fortfarande var snötäckt. Det var dock inte tjäle i marken mer än på ett fåtal ställen.

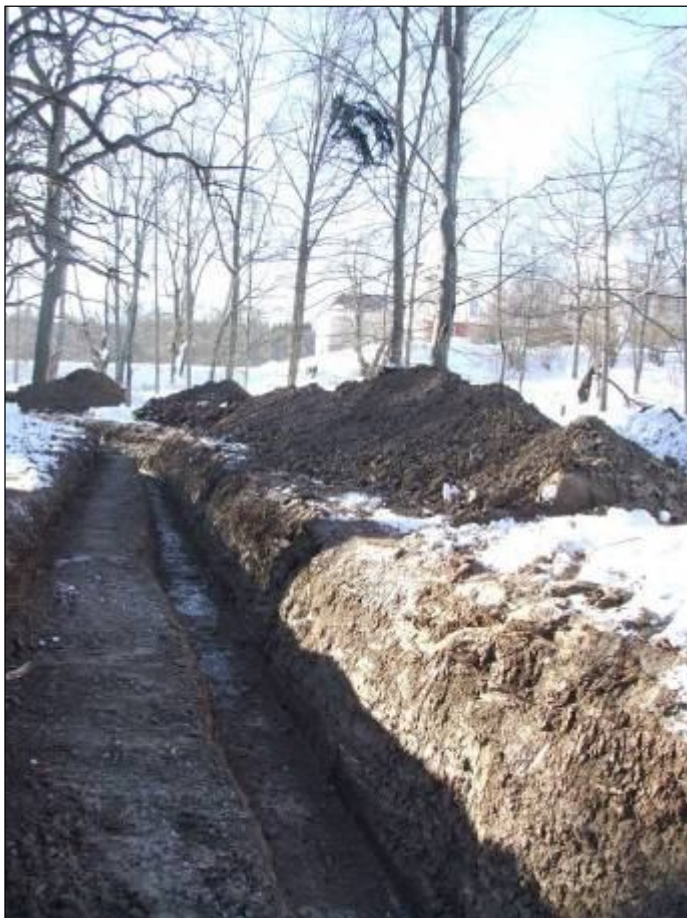
Figur 16. Schaktet genom norra boskén. I bakgrunden syns slottets norra flygel. Foto mot söder, Anna Ölund, Upplandsmuseet.

Schaktet var 2,1 m brett i ytan och 1,6 m djupt den västra delen och 0,7-0,9 m djupt i den östra delen (figur 16). Schaktet genom denna del var slingrig för att undvika stående träd. Matjordslagret uppgick till 0,3 m och under detta fanns endast hård glacial varvig lera. Inget av antikvariskt intresse kunde observeras i schaktet genom den norra boskén.

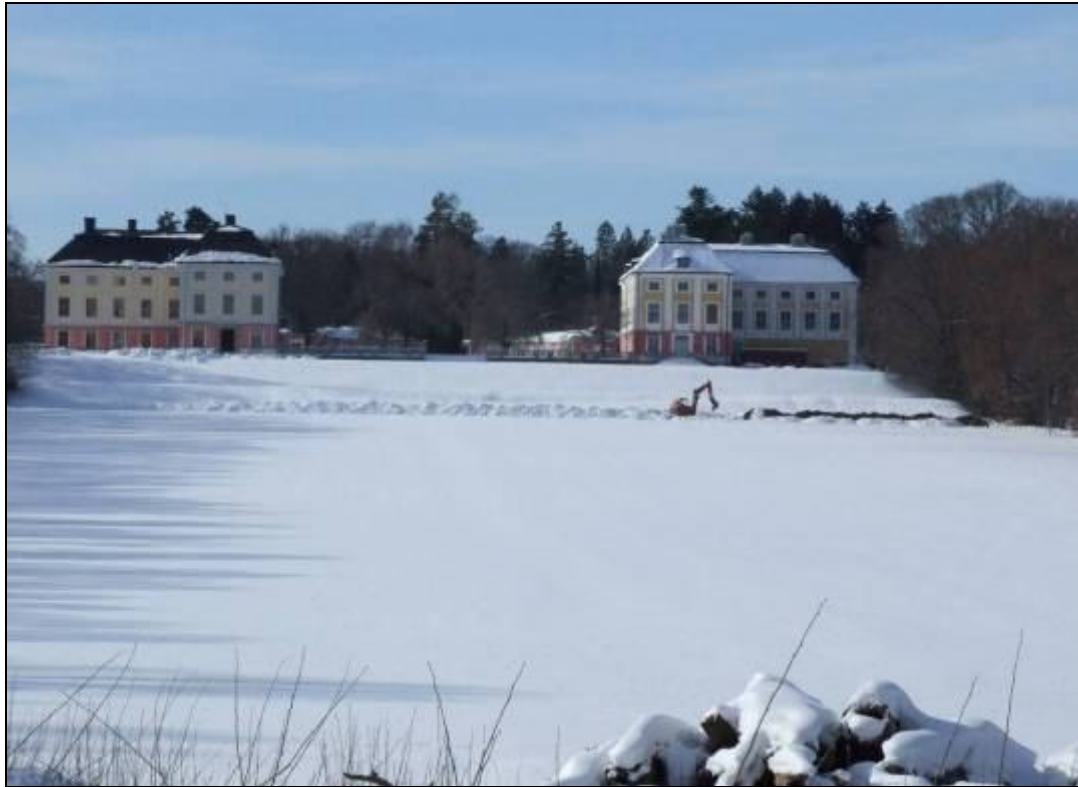
Schaktet över parterren löpte från norr till söder, nedanför slänten till den nedre terrassen, längs parterrens västra kortsida. Schaktet var precis som i norra boskén 2,1 m brett och 0,7-1,6 m djupt. Matjordslagret var ca 0,4 m tjockt och under detta framkom ljus varvig lera i schaktets norra del. Efter ca 15 m ifrån norr sett ändrade det naturliga markskiktet karaktär och utgjordes istället av grus och sten med inslag av större gråsten. Under detta framkom relativt sprött berg. Schaktet löpte på de partier där berg i dagen påträffades ned till bergets nivå, som ytligast var detta 1,2 m under markytan. För att kunna anlägga VA-ledningarna på detta parti har vissa mindre sprängningsarbeten genomförts.

Figur 18. Schaktning över parterren vid Ekolsunds slott. Lägg märke till nivåskillnaden mellan parterren och den bakomliggande nedre terrassen. Det var nivåskillnaden och det självtryck för vatten som skapades som möjliggjorde de avancerade vattenkonster som funnits i trädgården. Foto taget från *Vallen* mot väster, Anna Ölund, Upplandsmuseet.

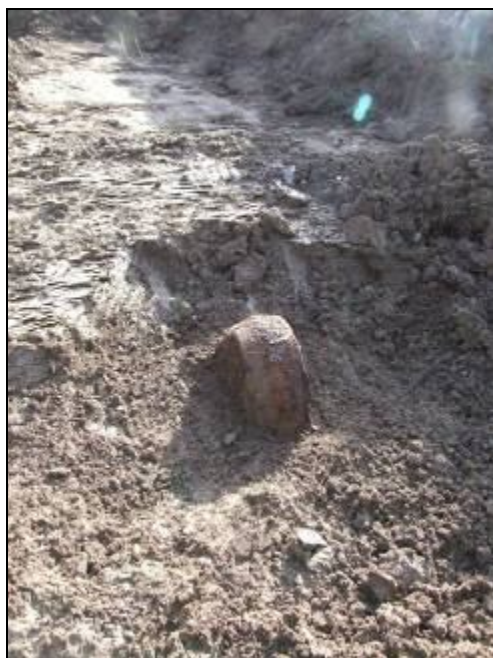
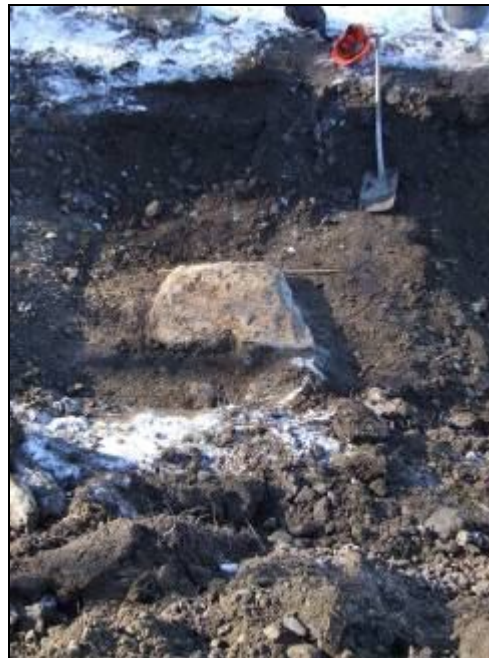
I schaktet över parterren påträffades en järnring. Ringen var 0,2 m i diameter och 0,08 m tjock. Den påträffades ca 0,75 m under markytan och hade rester efter trä på insidan. Ingen tydlig nedgrävningskant eller rester efter trästock var möjlig att se. Järnringen har sannolikt hållit ihop en urborrad trästock som lett vatten till parterrens vattenkonst. Vattnet har hämtats från den stora och långa kanal som finns sydöst om slottet och som fungerat som vattenreservoar. Ekolsunds topografiska förhållanden har möjliggjort att vattnet fått självtryck. Möjligen har vattnet letts från kaskaderna och kanalen nedanför den nedre terrassen och vidare ut till vattenkonsten Amorröret på parterren.

I södra delen av schaktet över parterren påträffade ett fundament. Det framkom ca 0,35 m under markytan i övergången mellan matjorden och den underliggande opåverkade marknivån. Fundamentet skadades delvis i ena kanten av maskinen vid grävningsarbetet. Det hade en rektangulär ursprunglig form ca 0,7 x 1 m och 0,1 m högt. Fundamentet utgjordes av ljusgult kalkbruk med porös ovansida och sidor, men med en kompakt och hård kärna. I bruket syntes prickar av tegel och småsten. Vid undersökningstillfället var det tjäle vid detta parti och ingen nedgrävningskant var möjlig att se. Då fundamentet utgjordes av kalkbruk var det troligen ämnat att stå över marknivå och inte vara övertäckt av jord. Att säga något om fundamentets funktion eller brukningstid låter sig svårligen göras. Fundamentet kan vara från såväl 1600-tal som 1800-tal. Dess placering tycks vara ursprunglig, då det ligger helt plant. Gissningsvis har fundamentet burit upp någon form av trädgårdskonst förslagsvis en urna, staty eller annan utsmyckning.

Figur 19 och 20. A1- Järnring (tv) resterna efter vattenkonst i form av en järnring vilket hållit ihop en urholkad och delad trästock. A2- Fundament (th) resterna efter ett rektangulärt kalkbruksfundament som möjligen burit upp någon form av trädgårdskonst.

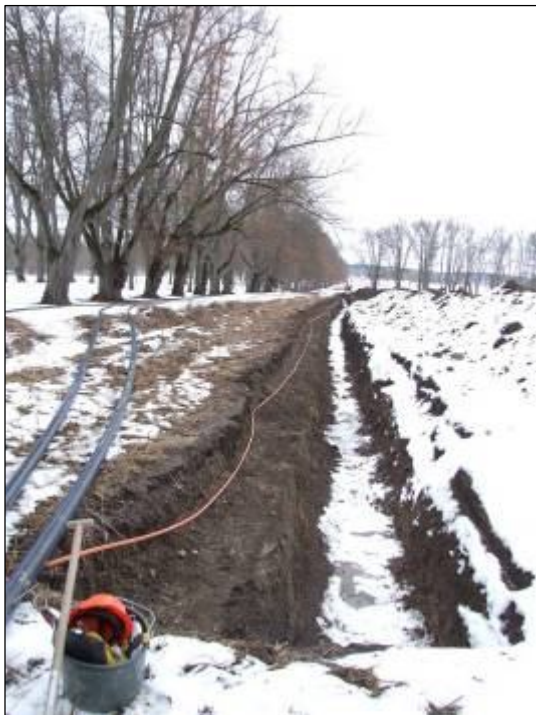
Schaktet genom södra boskén grävdes från väster till öster. I den västra delen följde schaktet den södra allén fram till Spanska Trappan. Öster om Spanska Trappan vek schaktet av mot sydöst. Schaktbredden i södra boskén var något bredare än på övriga ytor i slottsträdgården. Schaktet var 2,5 m brett och 0,7-0,9 m djupt i den norra kanten och 1,6 m djupt i den södra kanten. Matjorden i den södra boskén var omblandad och innehöll ett flertal odlingshorisonter. Matjordslagret var mycket tjockt ca 0,8-0,9 m under marknivå. Möjligen har detta uppstått genom att matjord påförts inom ytan.

Odlingshorisonterna utgjordes av lucker grå lera, ljus gråbrun i ca 0,1-0,2 m tjocka stråk. Under dessa tjocka odlingshorisonter fanns opåverkad varvig ljus glacial lera. Inga prov togs i odlingslagren, då detta inte motsvarade undersökningens syfte och det är oklart vad och vilken tidsperiod lagren representerar.

Figur 21. Schaktet genom södra boskén som i dess västra del löpte parallellt med den södra slottsallén. I fonden syns den fyrradiga lindallén *Spanska Trappan*. Foto mot öster, Anna Ölund Upplandsmuseet.

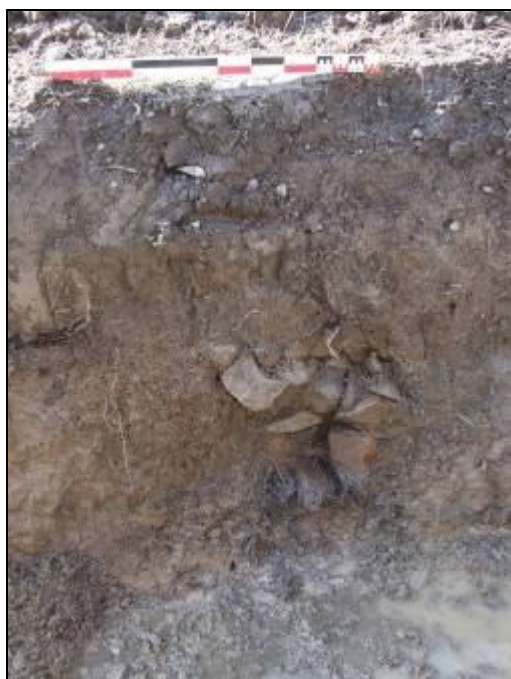
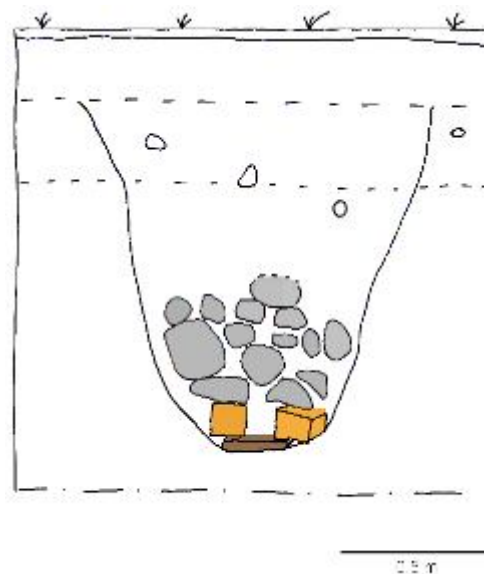
I schaktets allra västligaste del påträffades en nedgrävning som var ca 1 m bred i ytan och 1,4 m djup. I den övre delen fanns omrörd varvig lera och på ca 0,8 m djup påträffade ett lager sten av 0,1-0,2 m stora stenar. Under stenarna framkom tegel som placerats så att ett dike eller kammare bildats. Under teglet låg en 0,25 m bred träplanka (figur 22 och 23). Konstruktionen har byggts för att transportera vatten, vilket den vid undersökningstillfället fortfarande gjorde mycket bra. Teglet utgjordes välbränt stortegel av bra kvalité med måtten 30 x 14 x 7 cm.

Det är oklart vad man kallar en konstruktion som denna. Det är en form av kanal då man syftar till konstgjord vattenväg som har till uppgift att transportera vatten. En kanal bör dock ha en öppen vattenspegel. Här har istället benämningen dike använts. Dock är inte dess uppgift att dränera överskottsvatten i området utan transportera vatten från en punkt till en annan. Vattnet har troligen transporterats från vattendammen *Lillian* (figur 13 och 28) strax väster om A3. Detta område ligger också betydligt högre än södra boskén vilket bör ha medfört ett högt vattentryck. Möjligen har vattnet letts vidare över till vattenkonsten Amorröret på parterren, då konstruktionens riktning var närmast nord-sydlig. I detta område observerades relativt mycket tegelkross i matjordslagret vid schaktningen. Ingen mer konstruktion eller övriga fynd påträffades dock.

Figur 22 och 23. A3- Nedgrävt dike i södra boskéns västra del. I denna konstruktion har vatten transporterats, möjligen till vattenkonster på parterren. Foto mot sydväst, Anna Ölund Upplandsmuseet.

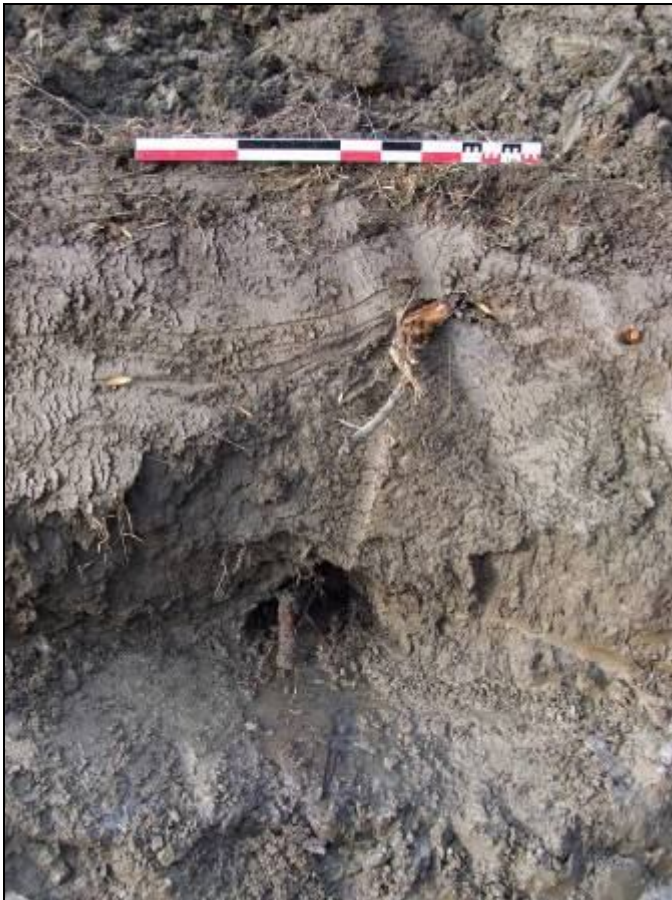
Strax sydväst om trädallén Spanska Trappan i södra boskéns mellersta del påträffades tre järnringar av grävmaskinisten. När fynden framkom kontaktades Upplandsmuseet och fynden har alltså inte påträffats in situ. En av järnringarna förstördes vid grävarbetet, men dess ursprungliga mått uppskattas till ca 0,40 m i diameter. Den andra järnringen mätte även den 0,40 m i diameter och var 0,06 m hög och den tredje ringen var 0,21 m i diameter och ca 0,08 m hög.

Järnringarna påträffades ca 1,2 m under marknivå i lucker glacial lera. I schaktkanten syntes ett hål i den glaciala leran. I detta hål har en trästock legat som vid undersökningstillfället multnat bort. Det var ej möjligt att se någon nedgrävningskant eller skiftning av leran ovanför läget för träröret. Detta betyder att grävarbetet och nedläggningen av träröret gått fort och matjord och steril lera ej blandats i så stor utsträckning. Det betyder också att röret troligen inte grävts upp för att underhållas. Det enda som fanns kvar som spår efter stocken var järnringarna och tomrummet i lera. Vid undersökningstillfället strömmade vattnen fram ur detta hål. Vattnet kommer från den bäck som rinner längsmed den södra boskéns södra gräns. Troligen har den bortmultnade trästocken försett vattenkonsten Gåsen i boskéns östra del med vatten (figur 28).

Figur 24. Ett hål i den omgivande leran var det enda som återstod av det trärör som försett södra boskéns vattenkonster med vatten. I detta tomrum som fortfarande transporterar vatten hade trädrötter letat sig ned. Foto mot väster, Anna Ölund, Upplandsmuseet.

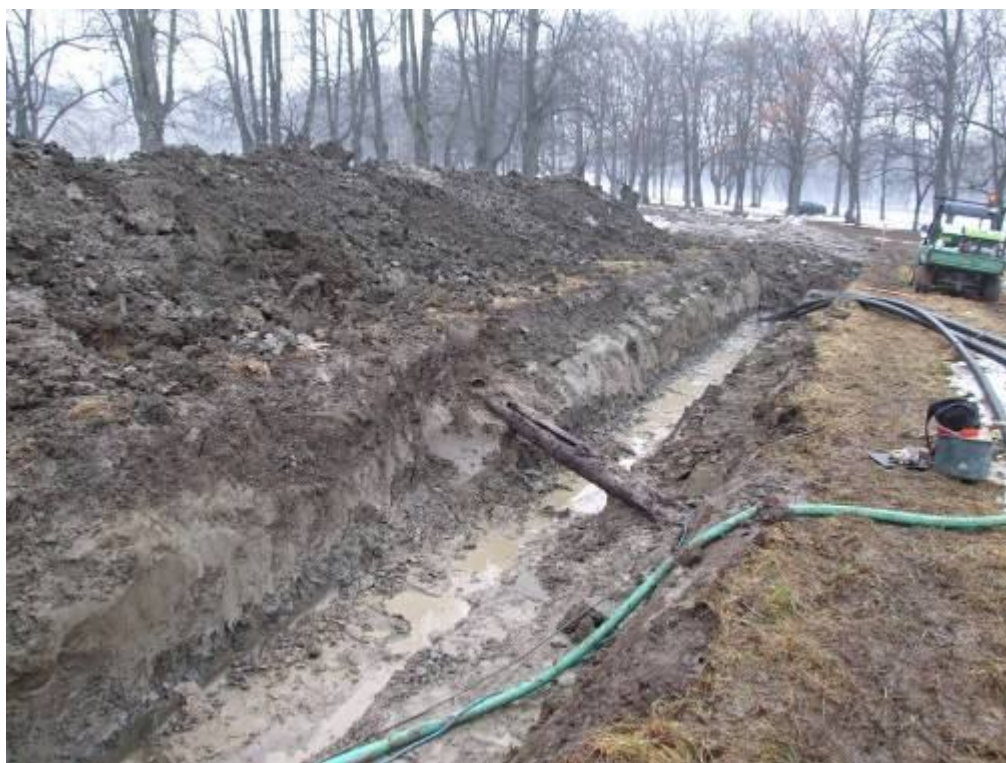
Öster om trädallén Spanska Trappan i södra boskéns östra del påträffades ett trärör i schaktet. Träröret var relativt välbevarat. Det låg 0,75 m under marknivå i den västra schaktväggen och 0,85 m under marknivå i den östra. Träröret hade alltså en viss lutning mot öster och låg i närmast öst-västlig riktning.

Figur 25. Bevarat trärör som transporterat vatten till vattenkonsten *Gåsen* i södra boskén. I bakgrunden syns dels den södra slottsallén (th) och dels den fyrradiga lindallén *Spanska Trappan*. Foto mot norr, Anna Ölund Upplandsmuseet.

Träröret utgjordes av en urholkad granstock som hade en diameter på 0,35 m. Ytveden var tunn, ca 2-4 cm. Sammanlagt frilades ca 3,2 m av träröret. I den västra schaktväggen satt en järnring, liknande de som påträffats vid A1 och A4. Cirka 10 cm bredvid järnringen fanns rester efter ytterligare en järnring. Båda dessa järnringar har troligen suttit utanpå varsin trästock. Trästocken med den mindre ringen har troligen passats in i en större stock med en järnring av större diameter (se vidare fynd och figur 27). Ingen nedgrävningskant eller färgförändring i lerlagren kring stocken var möjligt att upptäcka. Troligen har nedgrävningen av träröret skett utan matjordsinblandning och utan ytterligare uppgrävning av röret. Träröret har sannolikt transporterat vatten till vattenkonsten *Gåsen* som låg i södra boskén från mitten av 1600-talet till 1770-talet.

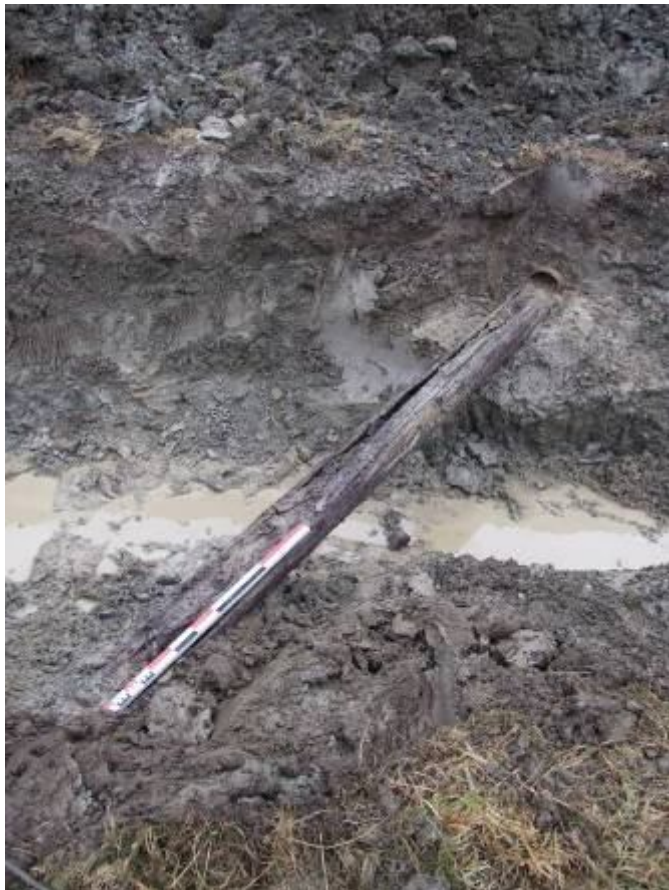
De framkomna resterna efter träröret bedömdes inte utgöra tillräckligt med material för en dendrokronologisk datering. Ingen annan dateringsmetod lämpar sig heller för denna typ av sentida lämningar. I och med att VA-ledningen lades ned förstördes träröret den dokumenterade biten. De båda järnringarna lämnades på plats och tillvaratogs ej.

Figur 26. A5. Urholkad trästock av gran med järnring. Denna och ett flertal liknande trästockar har fungerat som vattenrör, vilka försett Ekolsunds slottsträdgårds vattenkonster med vatten. Foto mot väster, Anna Ölund Upplandsmuseet.

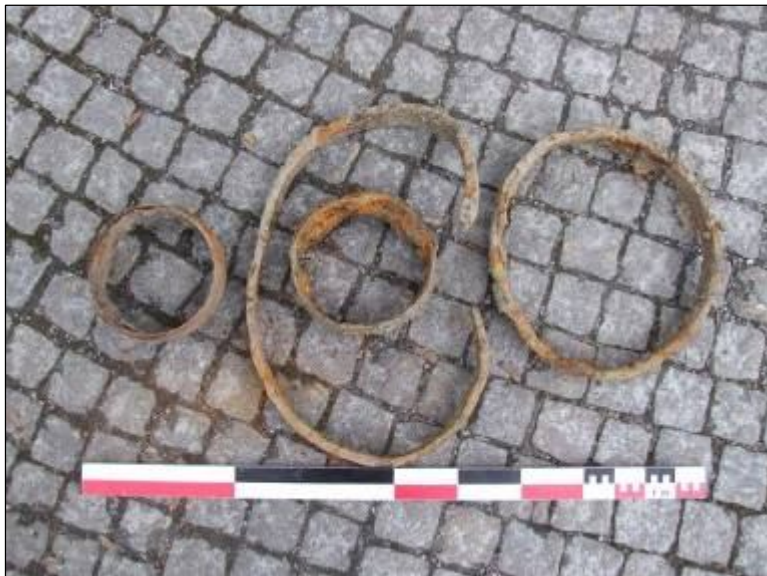
I Ekolsunds slottsträdgård påträffades sammanlagt sex järnringar som hållit ihop urholkade trästockar. Järnringarna var i två olika storlekar. De tre mindre hade en diameter på 20-21 cm och var 8 cm tjocka. De var mycket tunna och hade ett välvt tvärsnitt. Endast två av de större ringarna var möjliga att mäta. De var ca 40 cm i diameter och 5 cm tjocka och ca 1 cm höga. Järnringarna tycks vara vällda och har troligen slagits på stockarnas ändor. Den välvda formen på de mindre ringarna kan tyda på att de tillverkats av valsade järnstycken. Deras storlek och utseende pekar mot att de producerats i flertal, efter standardiserade mått. Två av järnringarna, en stor och en liten har konserverats. Övriga järnringar har inte tillvaratagits. Vid undersökningen påträffades även ett kalkbruksfundament samt tegel. Dessa har inte tillvaratagits.

Figur 27. Järnringar påträffade vid A1 och A4. Järnringarna har suttit runt urholkade trästockar som fungerat som vattenrör. Järnringarna tycks vara gjorda i två storlekar. Foto Anna Ölund, Upplandsmuseet.

Järnringarna som suttit runt trästockarna har troligen haft som syfte att hålla ihop konstruktionen och minska risken för läckage. Järnringarna förekom i två olika storlekar, med en diameter på 20 respektive 40 cm. Troligen har trästockarna utformats som en långsträckt kon, större i ena ändan och mindre i den andra. Den mindre delen har sedan kilats in i den större delen på nästa stock så att ett ledningssystem bildats. Sannolikt har de mindre järnringarna varit fästa i ändan på stockens smala del och de större ringarna i ändan på stockens tjocka del. Fynd av järnringarna vid A5 tyder på detta förhållande. Även fynd av trästockar efter vattenledningssystemet för fontänerna i Kungsträdgården i Stockholm tyder på att järnringar hållit ihop konstruktionen (figur 29). Denna teknik att bygga ledningsrör förklarar också varför de mindre järnringarna i Ekolsund är så tunt drivna och välvda, medan de större inte försetts med samma arbetsinsats. De mindre ringarnas utseende kan tyda på att de valsats och troligen tillverkats i flertal efter standardiserade mått.

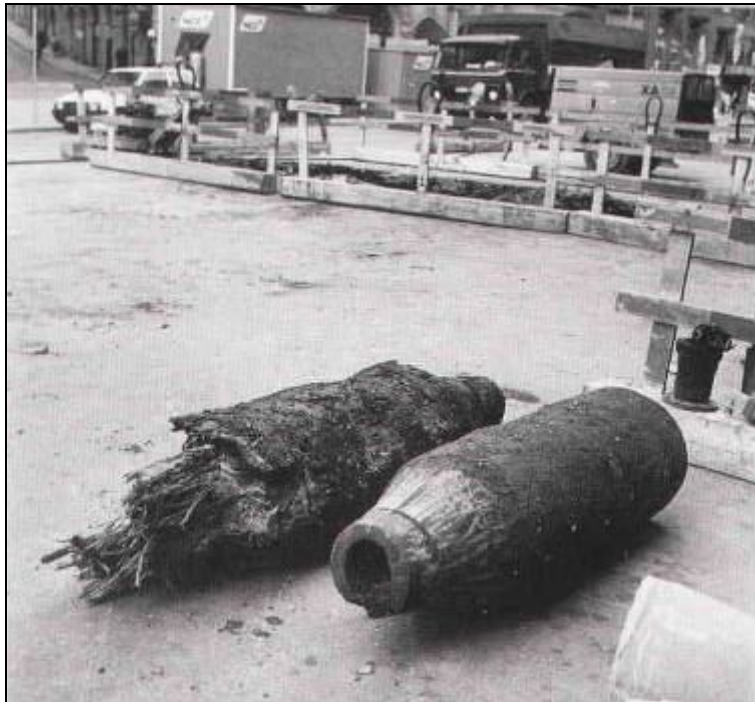
Trärör efter vattenkonster har påträffats vid arkeologiska arbeten i Birger Jarlsgatan i centrala Stockholm. Dessa trärör har transporterat vatten från Stora Träsket, även kallad Träsksjön som var en insjö på 1600-talet, i området mellan Odengatan och Eriksbergsplan. Träsksjön låg några meter högre än Saltsjön vilket bildade ett självtryck och vattenkraften utnyttjades också av flera verksamheter bl.a. manufakturverk och flottans repslagarbanor. Trädgårdsarkitekt Johan Hårleman (samma person som utförde förändringar vid Ekolsunds slottsträdgård) föreslog på slutet av 1600-talet att Träsksjöns vatten skulle utnyttjas till Kungsträdgårdens vattenkonster. Stora trästockar vilka fungerade som vattenledningar grävdes ned i Birger Jarlsgatan. De försörjde Kungsträdgårdens fontäner med vatten från 1690-talet till omkring 1760. Vattenledningssystemet verkar dock haft sina brister, då boende i området ofta klagat på inläckande vatten i hus och källare. Vattnet i fontänerna luktade dessutom ofta illa med obehag som följd för promenerande i parken (Fredriksson 1990).

Figur 29. Vattenrör som legat i Birger Jarlsgatan i Stockholm sedan 1690-talet och fram till 1760 forslat vatten från Träsksjön till Kungsträdgårdens fontäner. Dendrokronologisk analys visade att furustockarna fällts 1691 resp. 1692. Stockarna har utformats för att passa in i varandra med ena delen spetsig och andra delen urgröpt. Foto Monika Fredriksson 1989, SSM. (Fredriksson 1990).
