Arkeologisk schaktningsövervakning

Arkeologi vid Nora kyrka i Uppland

Nora socken
Heby kommun
Uppland

Upplandsmuseets rapporter 2014:15
ISSN 1654-8280

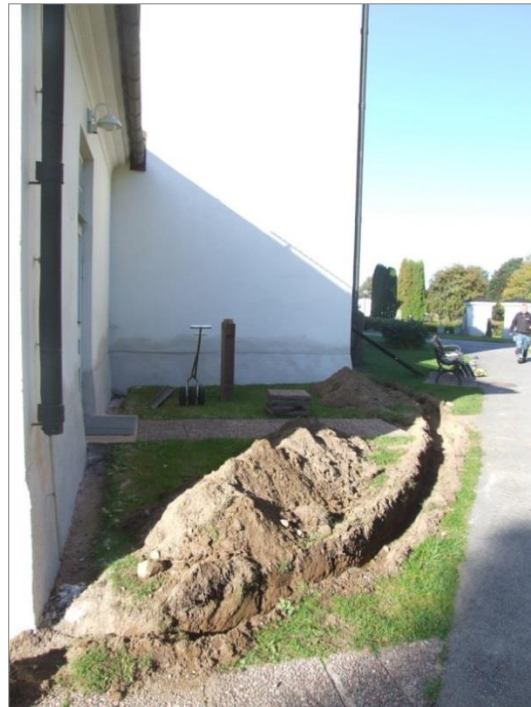
Figur 7. Schaktning vid sträcka 1 öster om sakristian. Foto mot N.

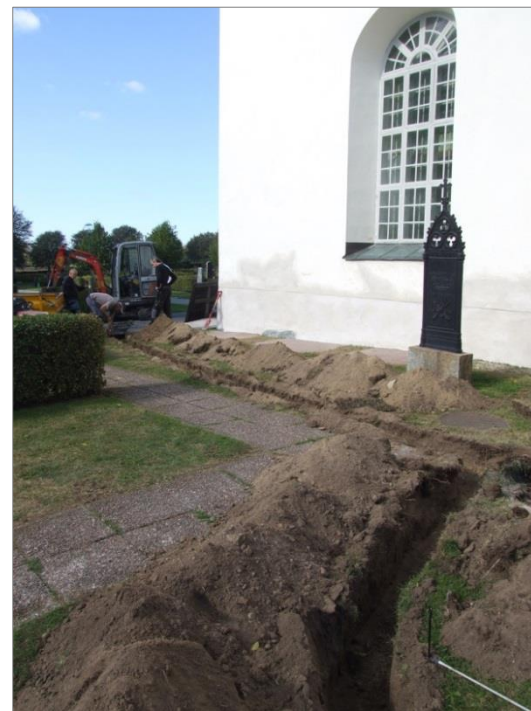
Figur 9. Schaktning vid västra delen av sträcka 2 öster om tornet. Foto mot NV.

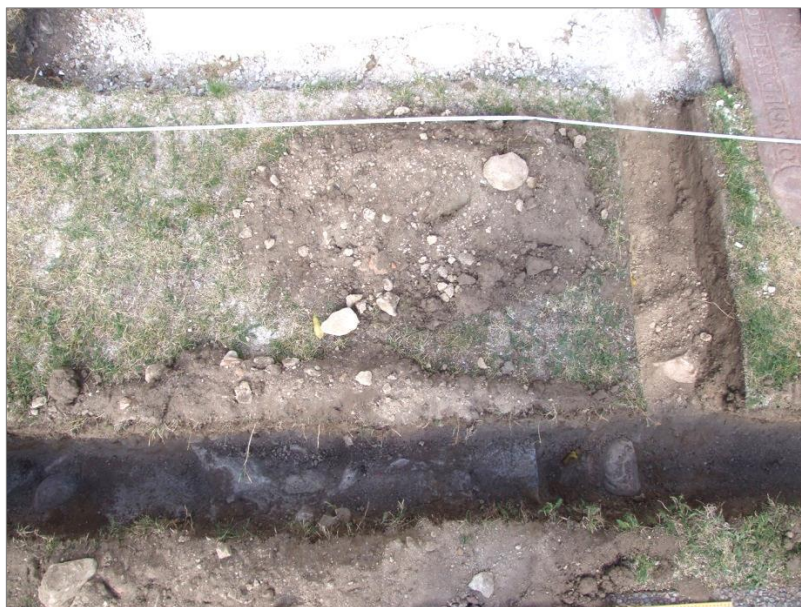
Figur 11. A1, rest efter grundmur. I överdelen av bilden ses den södra fasadens västra strävpelare.

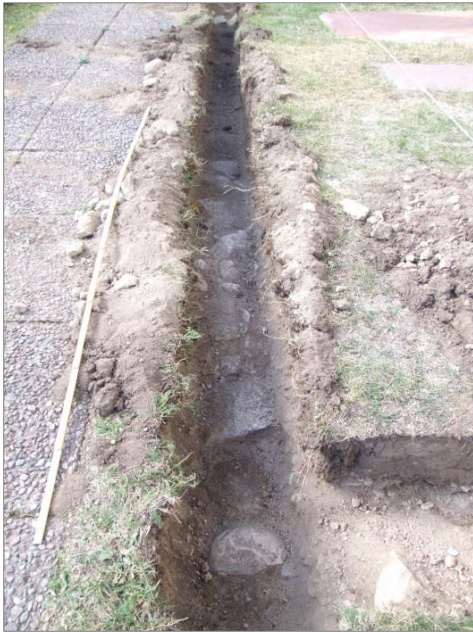
Figur 12. A1, rest efter grundmur. Foto mot V.

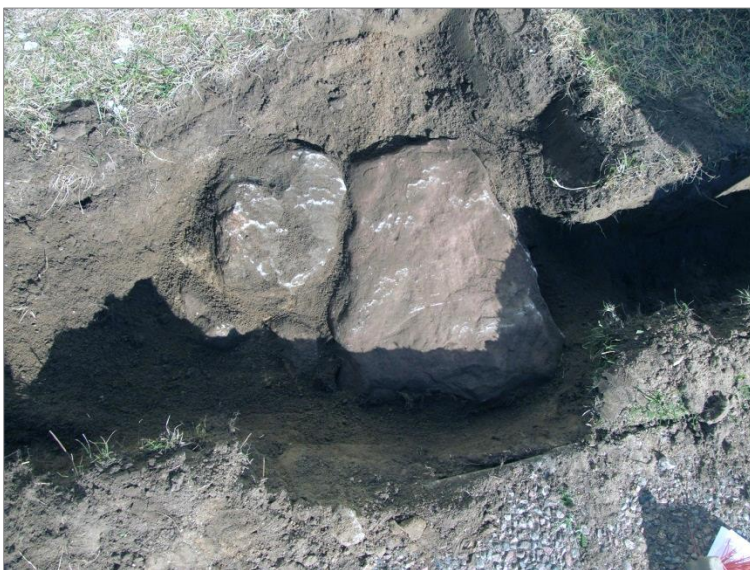
Figur 13. Löst liggande sten ovanpå grundmur A2 som borttogs vid schaktningen.

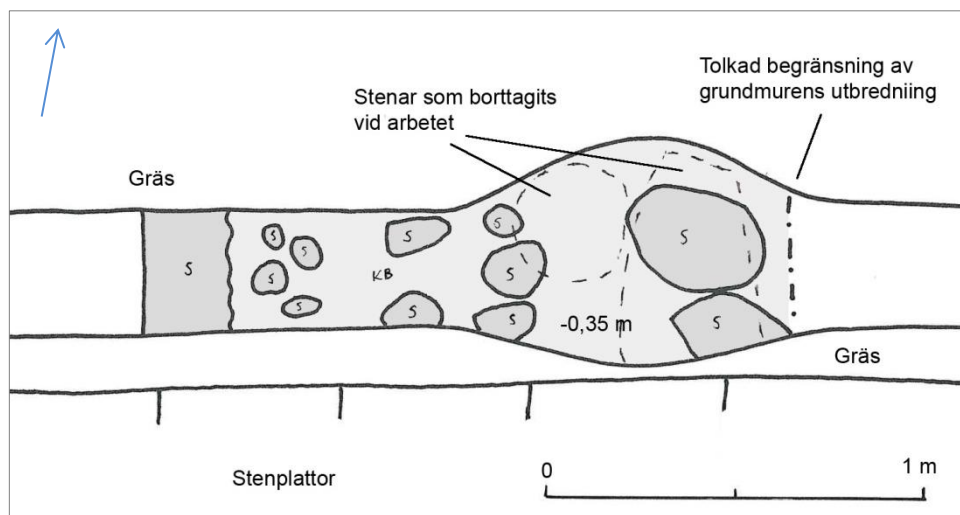
A2 låg 2,5 m söder om långhusets fasad vid långhusets västra fönster. Muren framkom 0,35-0,4 m under markytan och utgjordes av hårt kalkbruk med fastsittande sten. Ovanpå muren fanns två större stenar som borttogs vid schaktningen. Dessa satt inte fast på grundmuren utan uppfattades som löst liggande på platsen. Murens östra del avslutades av två stenar 0,3 m stora. Den västra delen av muren hade en distinkt avslutning av ett kanthugget block med rak sida mot väster. I dumpmassorna vid muren påträffades ett bemålats putsfragment (se fynd). Muren A2 utgör troligen det äldre vapenhusets västra grundmur.

Figur 14. A2, rest efter grundmur troligen tillhörande det medeltida vapenhuset. Måttangivelser anger djupet under markytan. Blå pil markerar riktning mot norr. Skala 1:20.

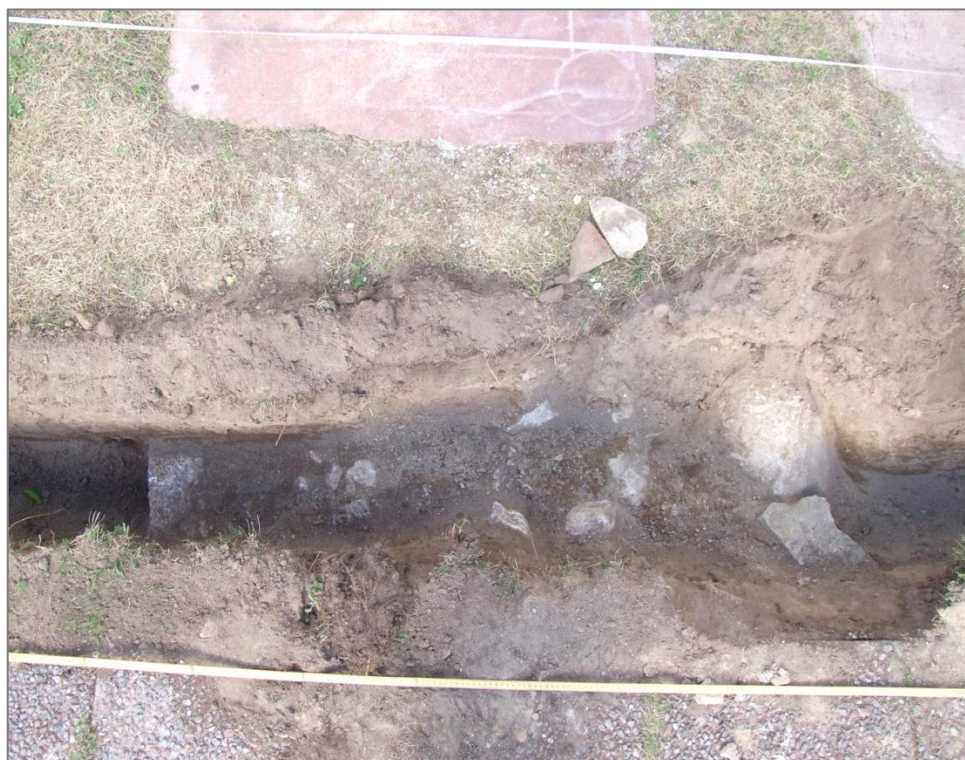
Figur 15. A2, rest efter grundmur troligen tillhörande det medeltida vapenhuset.

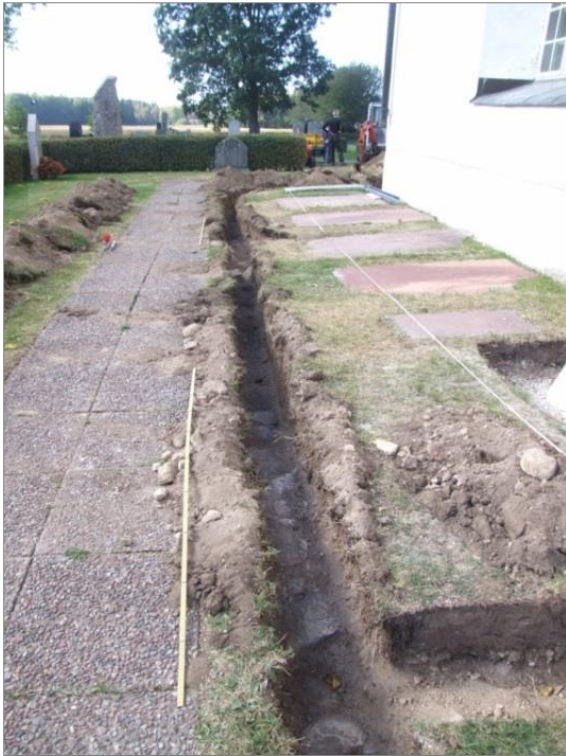
Figur 16. Mur A1 och A2, vilka troligen utgör grundmur till kyrkans medeltida vapenhus. Foto mot V.

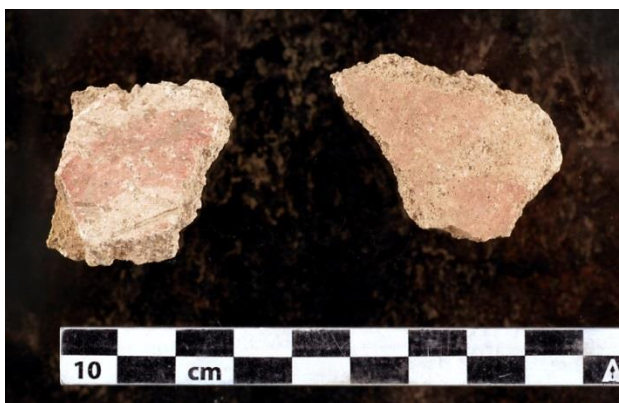
Två små fragment av bemalad kalkputs tillvaratogs vid undersökningen. Det ena F1 påträffades liggande ovanpå mur A1. Det andra F2 påträffades i de uppgrävda sandblandade massorna vid A2. Båda fragmenten är små, 2,5 x 2,5 cm respektive 4 x 2,5 cm. Båda har röd bemålning. Troligen kommer de från de kalkmålningar som funnits i den medeltida kyrkans vapenhus eller södra vägg. Fynden förvaras på Upplandsmuseet i väntan på fyndfördelning.

Figur 17. Bemålade putsfragment från medeltida kalkmålningar. F1 och F2. Foto Bengt Backlund, Upplandsmuseet.

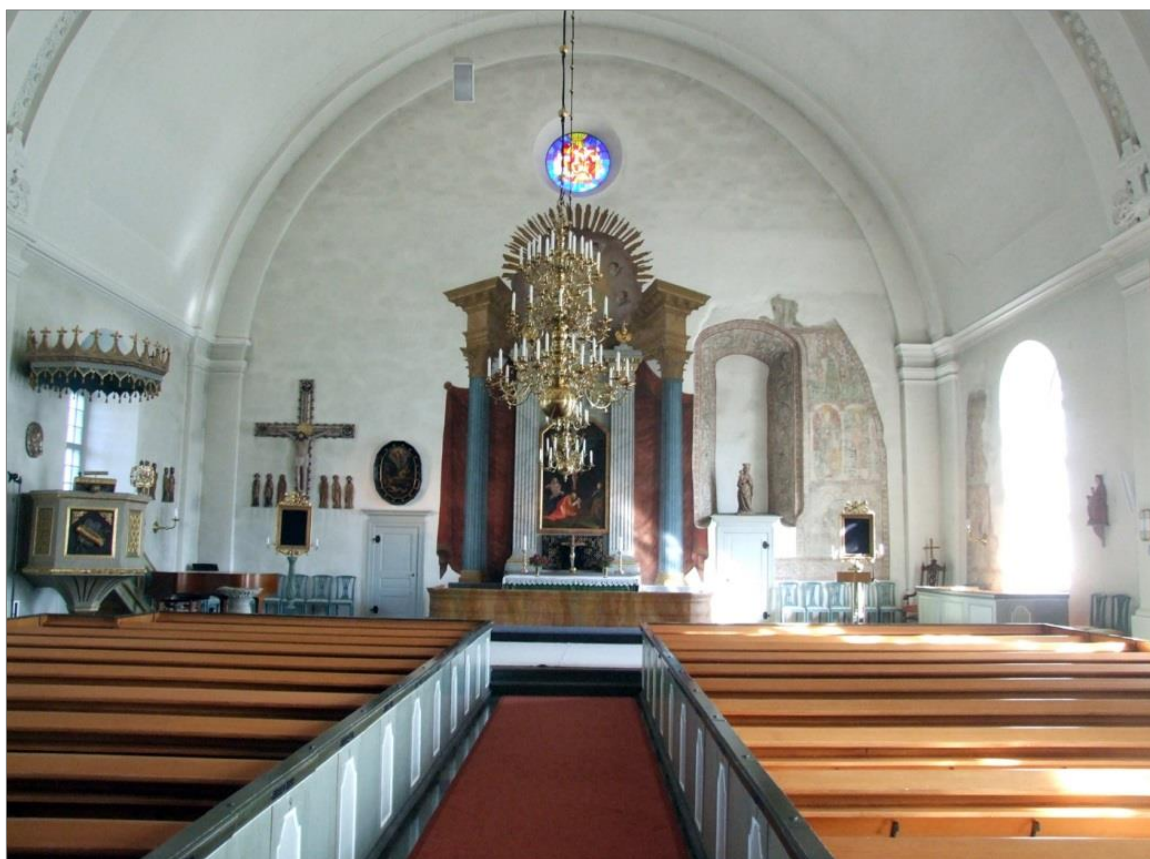
Figur 20. Korpartiet i Nora kyrka, hösten 2014. I den södra och östra väggen ses de medeltida kalkmålningar som framtogs 1911. Ovanför dörren till sakristian ses det medeltida korfönstret. Foto mot Ö.
