Kvarteret Munken

Arkeologisk förundersökning

RAÄ 88:1
Kv Munken
Uppsala
Uppland

Upplandsmuseets rapporter 2016:01
Arkeologi

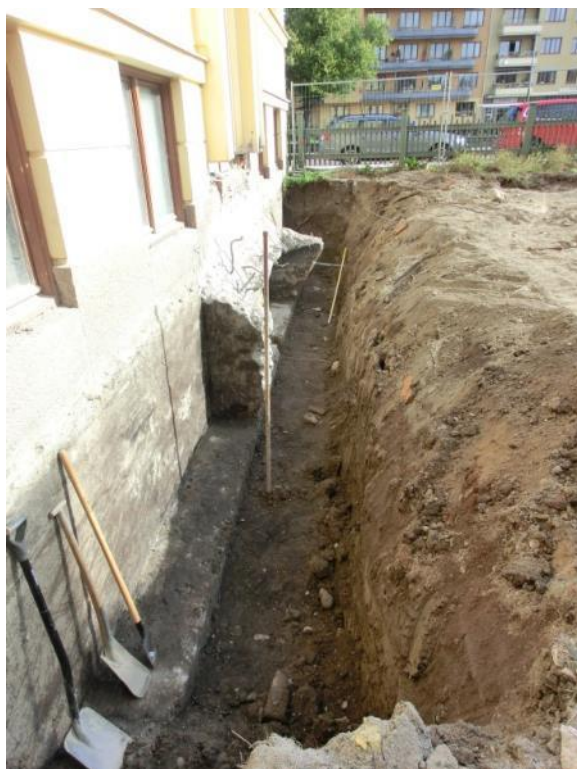
Tydligast var denna lagerbild på den sydöstra sidan av huset. På den sydvästra sidan var topografin mer oregelbunden med ingångar ner till källarnivå, varför grusuppfyllningen var mer omfattande. Några kulturlager, fynd eller konstruktioner påträffades inte.

Figur 6. Foto av schaktet på sydöstra sidan av hus 2. Foto mot nordost 2014-09-02.

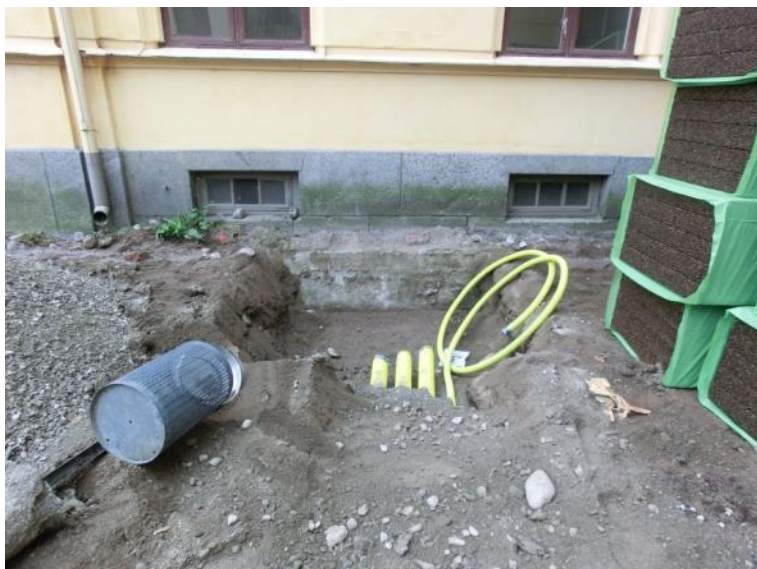
På nordöstra sidan av hus 1 b grävdes ett schakt från hus 1 a fram till gaveln på hus 1 b. I schaktet som hade en bredd av 1,2 m och ett djup av ca 1 m fanns endast grusfyllning. Ner mot botten av denna fyllning ökade inslaget av mylla. Några kulturlager, fynd eller konstruktioner påträffades inte.

Figur 7. Schakt för ledningar och tomrör vid område B. Foto mot sydost, 2014-09-11.

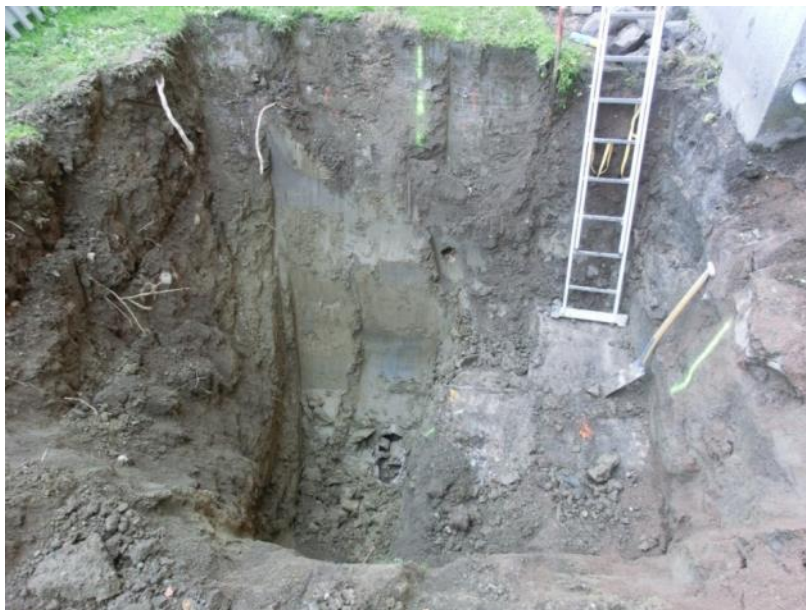
Figur 9. Grop vid område C med cementrör i botten utanför betongsulan. Foto mot sydost, 2014-09-11.

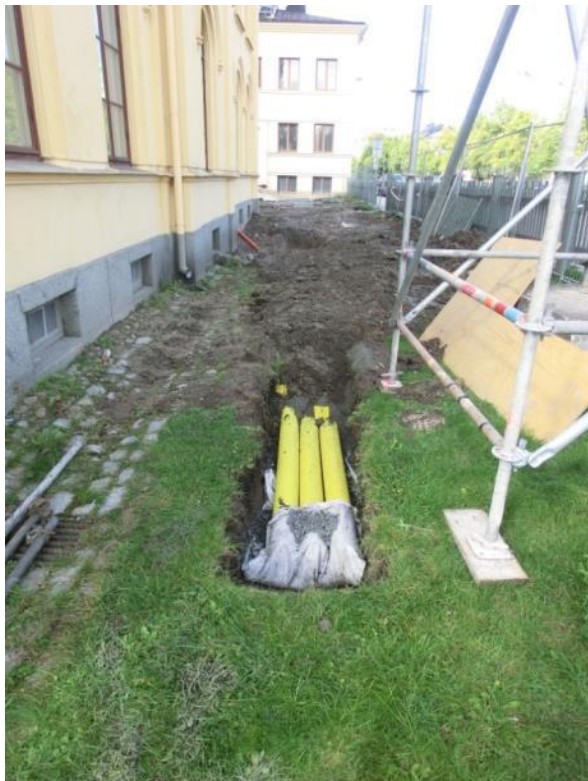
Vid område D grävdes ett parallellt schakt intill husvägen för kommande ledningsdragnig. Djupet för detta schakt blev ca 0,5-0,6 m. Några kulturlager, fynd eller konstruktioner påträffades inte.

Figur 10. Schakt intill östra fasaden på hus 1a, med Västra Ågatan till höger i bild. Foto mot nordväst, 2014-09-23.

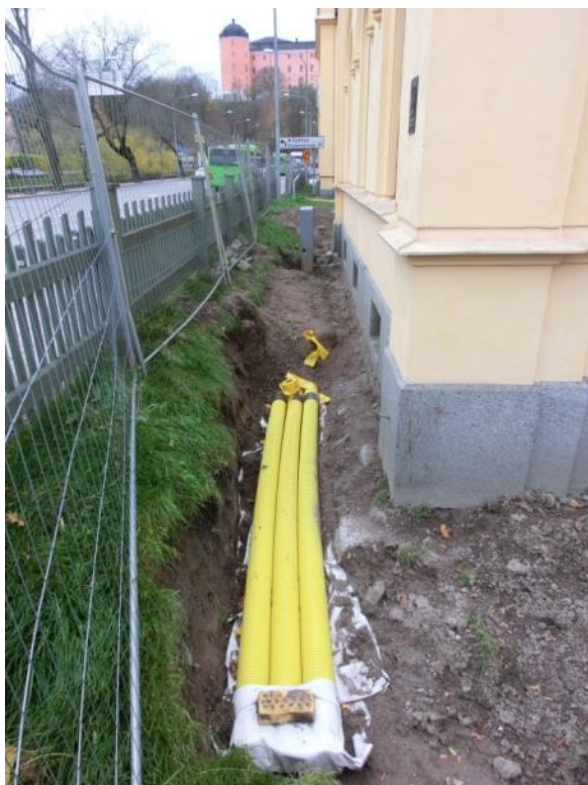
Figur 11. Schakt intill södra fasaden på hus 1a, med Mungatan till vänster i bild. Foto mot sydväst, 2014-10-28.

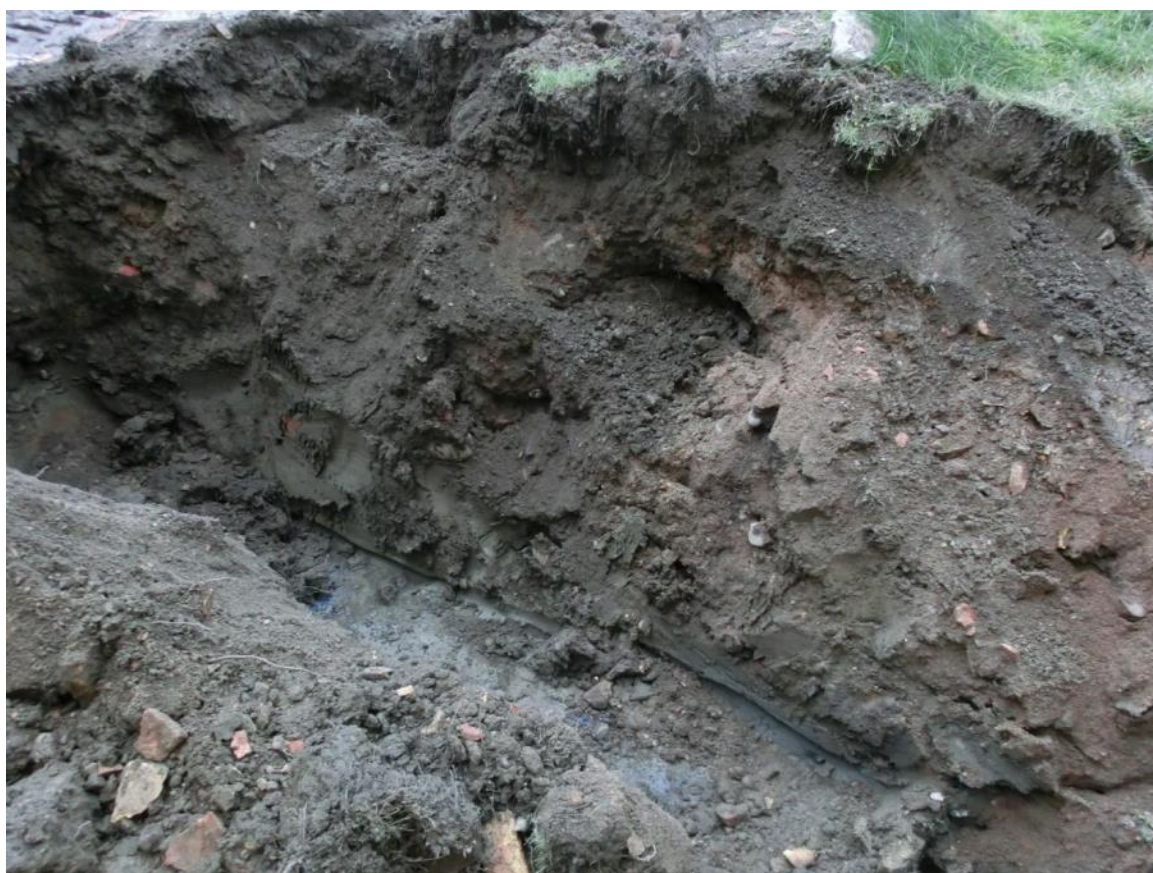
På sydöstra sidan av hus 1a utökades en schaktning invid en nedsänkt källaringång. Bredden på schaktet blev ca 2 m, med en längd av 3 m som sluttade upp mot markytan. Syftet var att bredda nedgången samt att lägga ner en dagvattenledning intill denna. Djupet blev som mest 0,6 m under tidigare schaktning för nedgången. Några kulturlager, fynd eller konstruktioner påträffades inte. I de nyframtagna kanterna på schaktet fanns endast sentida fyllning av grus, sand och mylla.

Figur 12. Foto av ett djupare schakt intill nedgången för nedläggning av dagvattenledning. Foto mot öster, 2014-11-17.

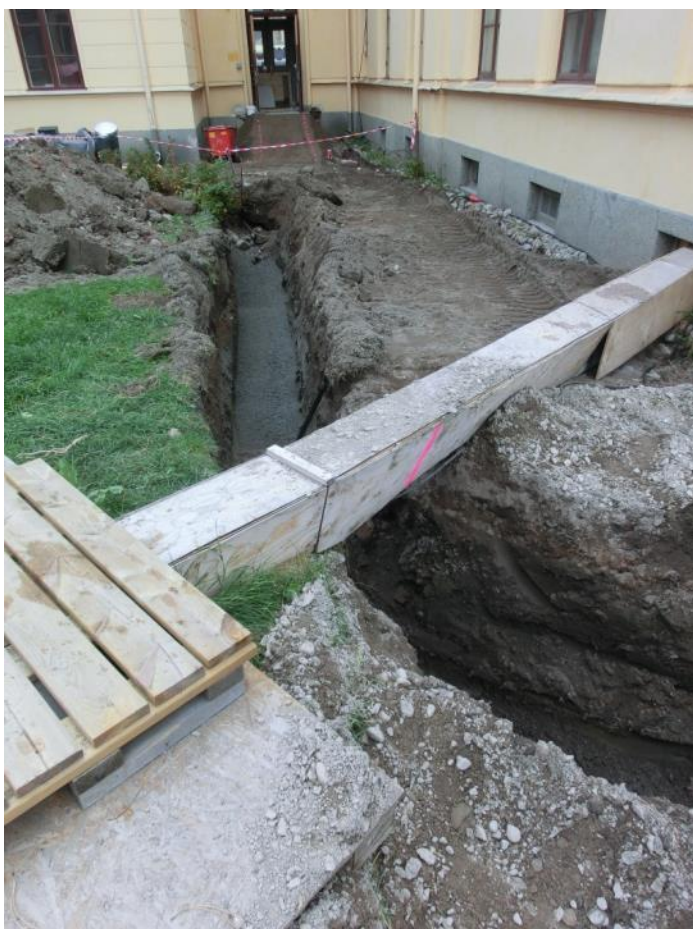
Figur 14. Dagvattenschakt vid område F. I östra och västra delen av schaktet fanns störningar. Foto mot nordöst, 2014-09-24.

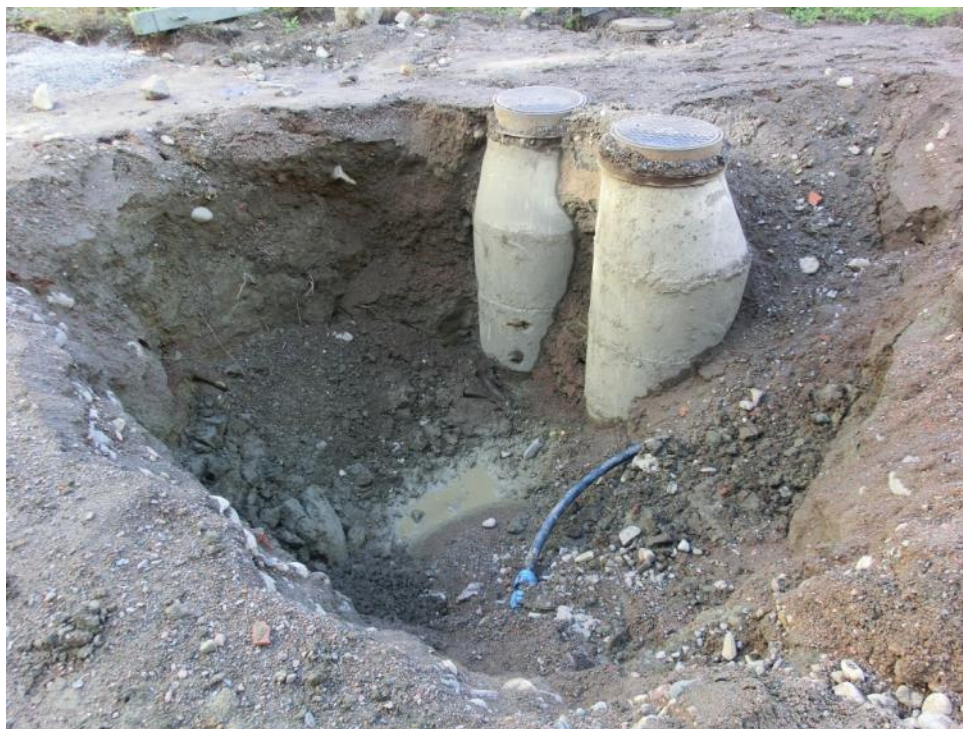
Vid område G skedde förutom schaktningar runt två djupare brunnar också en del avbaning av ytan runt dessa. Brunnarna som var kopplade till befintliga avloppsledningar och djupet för schaktningen intill dessa var ca 3 m. Eftersom brunnarna grävts ner vid ett tidigare tillfälle var kanterna i schaktet påverkade av denna schaktning. Några kulturlager, fynd eller konstruktioner påträffades inte.

Figur 15. Område G med upptaget schakt runt två brunnar. Foto mot norr, 2014-09-23.

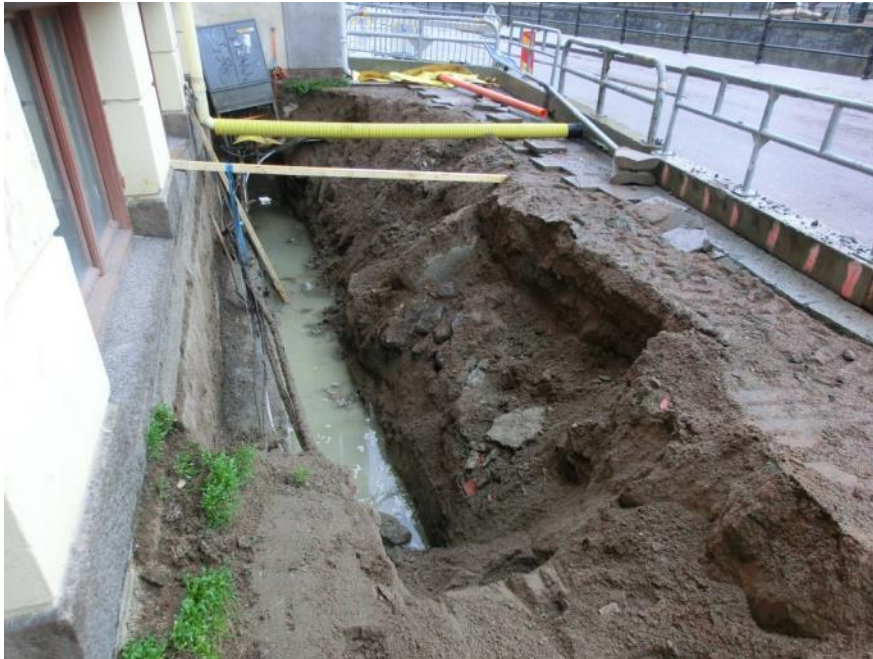
I oktober 2014 påbörjades arbetena med ett dräneringsschakt på nordöstra sidan av hus 2. Schaktet följde sedan hela huslivet med en bredd av 2 m ut från väggen i markplan och ner till en betongsula som fanns i nivå med källargolvet, ca 2 m under mark. På utsidan av denna sula grävdes ett smalare djupare schakt, där dräneringsledningen placerades. Schaktets bredd i botten blev ca 1 m ut från husväggen.

Figur 16. Schakt för dränering utanför hus 2 har påbörjats. Foto mot nordväst, 2014-10-09.

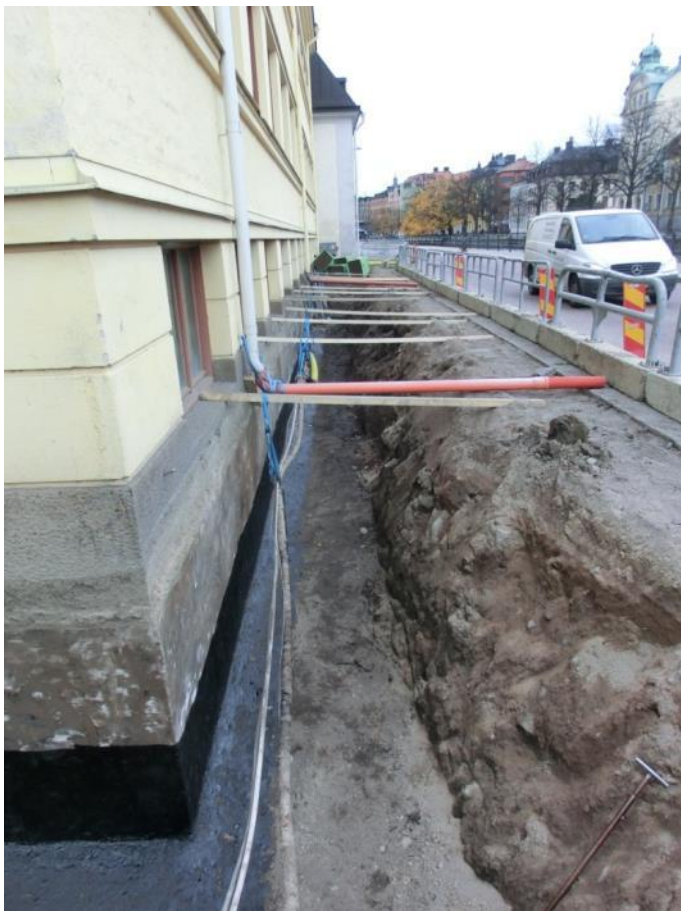
Figur 17. Schaktet för dränering utanför hus 2 efter att grunden fuktisolerats och dräneringen lagts ner. Foto mot nordväst, 2014-10-28.

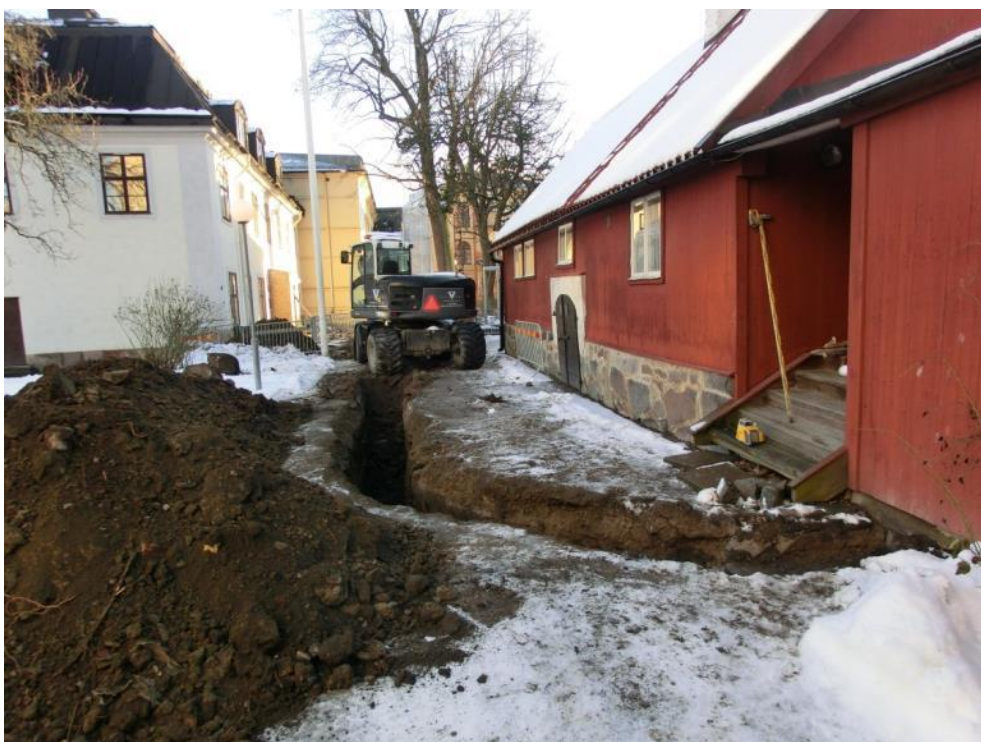
Figur 19. Schaktet för vattenledningen utgående från hus 3. Foto mot sydost, 2015-01-27.

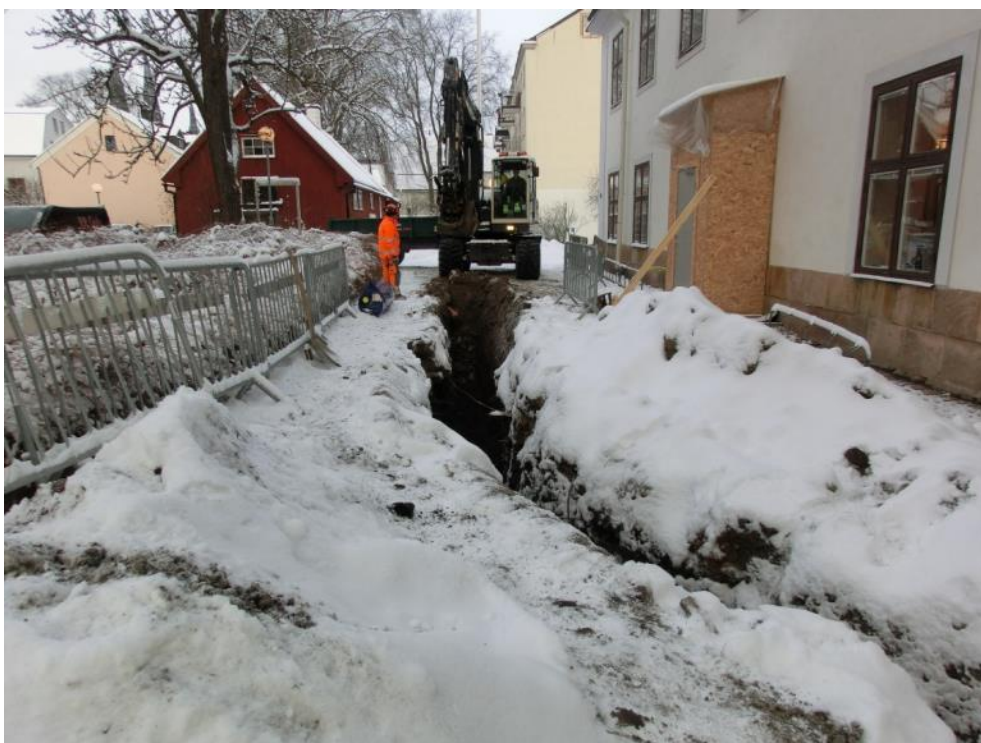
Figur 20. Schaktet för vattenledningen från hus 5. Foto mot nordväst, 2015-01-23.

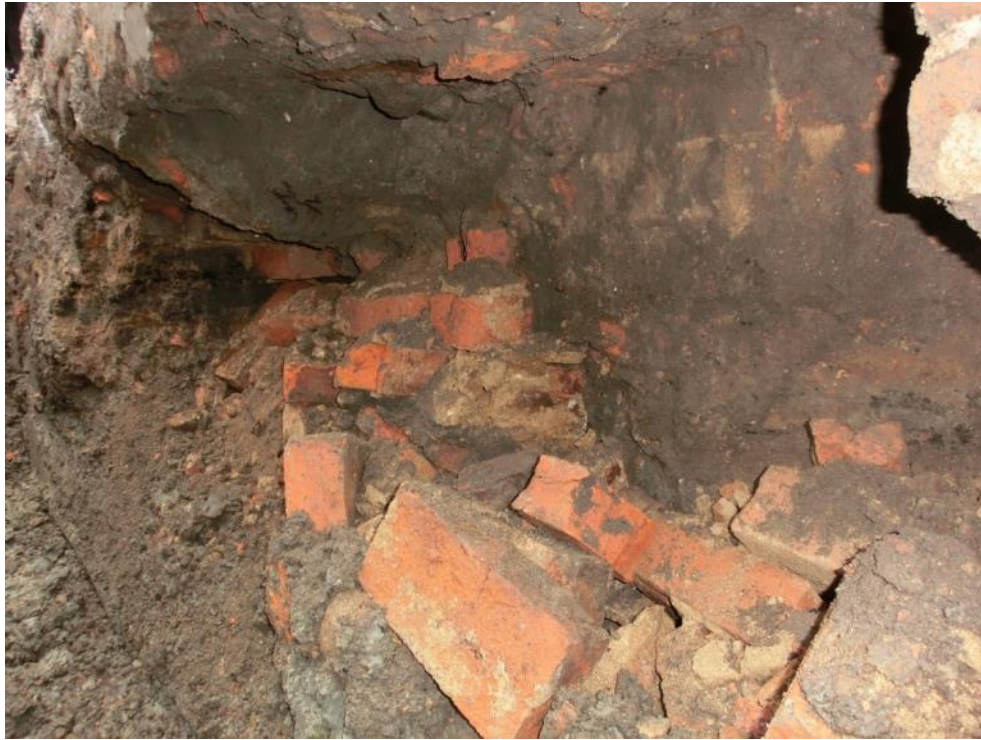
I ett parti mellan 12-17 i sektionen fanns ett lager med mycket tegelkross, tegelstenar och större stenar. På södra sidan i schaktet fanns en tegelvägg med en längd av ca 2 m. Denna låg parallellt med schaktet, synlig efter det att kanten rasat ut. Väggen var murad på grundstenar. Möjligen kunde denna vägg ha en fortsättning mot söder, men den kan också ha ingått i en byggnad mot norr, då det framkom lagda stenar på den norra sidan, om ej så tydligt som på den södra. Bland fyllningen till denna konstruktion framkom en fajansskärva med blå dekor (F2).

Fyndet av keramikskärvan tillsammans med dateringen för hus 3, uppfört 1753, visar att tegelbyggnaden och stenläggningen har tillkommit under 1700-talet. Troligen är tegelbyggnaden rester efter en halvkällare som kan ha legat under en numera riven byggnad, då grundläggningen för denna inte är mer än 1 m under stenläggningen.

Figur 21. Raserat tegel med en bevarad mur i bakkanten i schaktets södra sida. Foto mot söder, 2015-01-28.

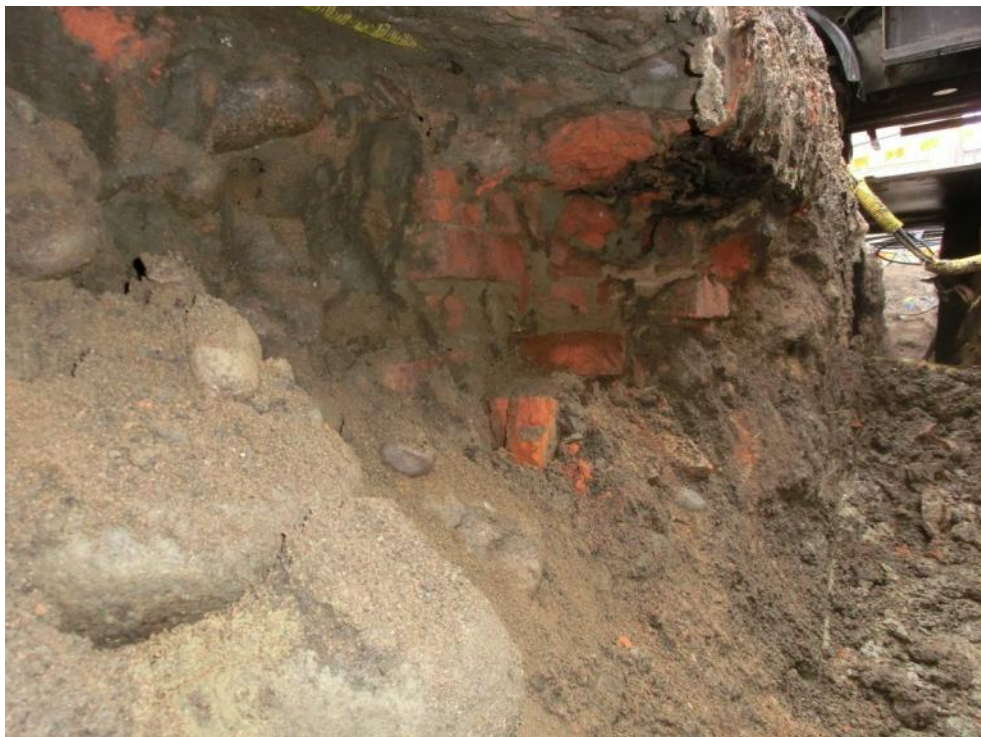
Figur 22. Tegelrester på den norra sidan av schaktet. I bakkanten syns ett parti med murade stenar. Foto mot nordost, 2015-01-28.

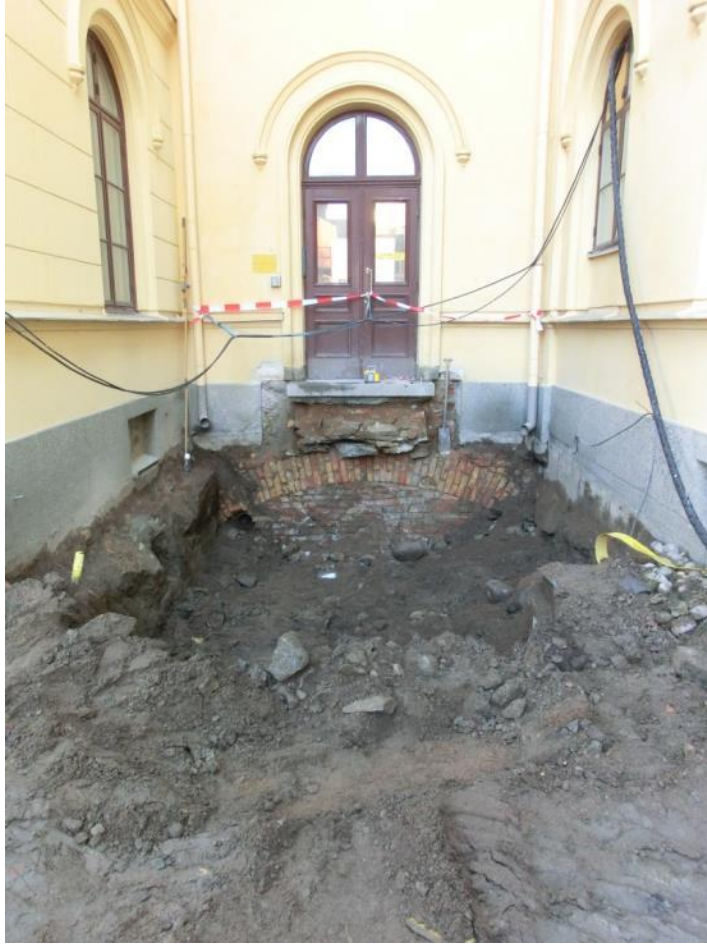
Med en längd av ca 12 m uppfördes en ramp till trapphuset mellan hus 1a och 1b. I den fyllning som togs bort inför grundläggning av rampen framkom stora mängder av större stenar som tidigare utgjort utfyllnad och grundläggning för den trappa som funnits där tidigare. Under dessa fanns lerblandad mylla med inslag av stenar och tegelkross.

Figur 25. Schakt vid område J inför anläggande av ramp. Under trapphuset mellan de två byggnaderna finns ett fint slaget källarvalv. Foto mot nordost, 2015-02-24.

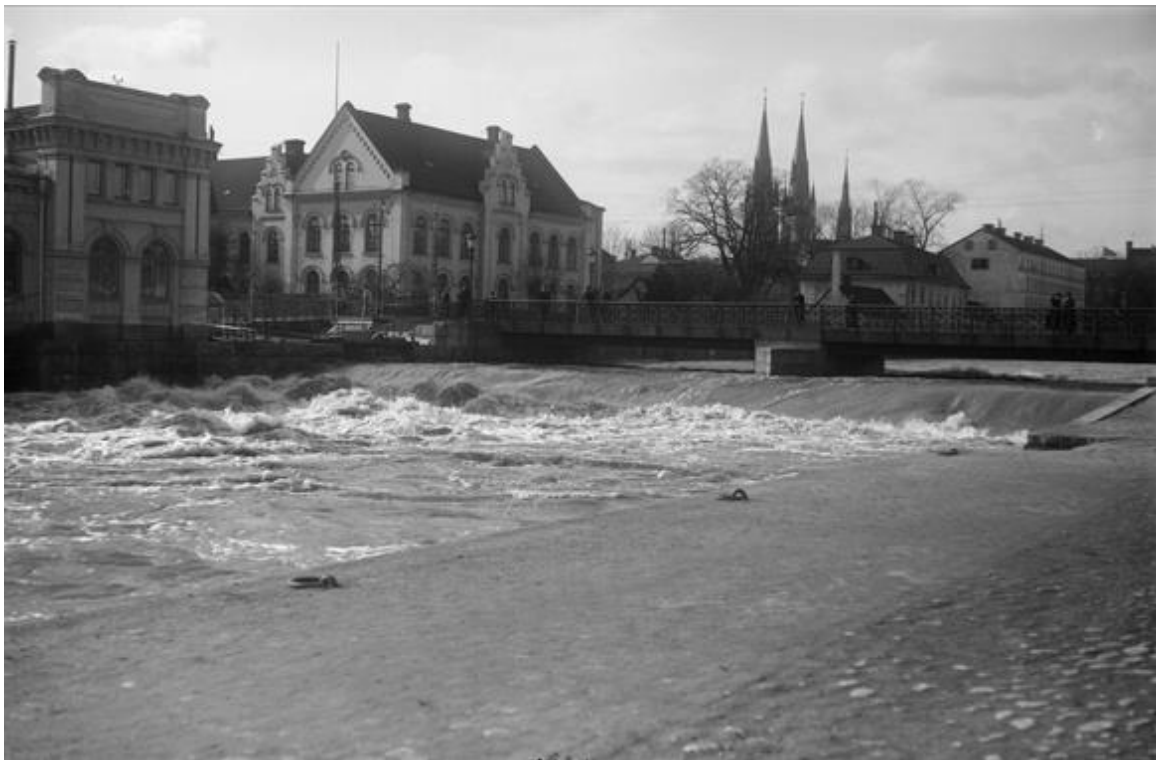
Figur 26. Översvämning i Fyrisån vid Islandsfallet, med Anatomiska institutionen i kvarteret Munken i bakgrunden. Foto Bengt Wennlund 1919, Upplandsmuseet.

Orsaken till att medeltiden lyser med sin frånvaro i detta kvarter kan ha flera orsaker. En bidragande orsak kan vara de kraftiga schaktningar och utfyllningar som skett i samband med 1700- och 1800-talets bebyggelse. En annan kan vara att området ligger lågt i förhållande till Fyrisån, där de återkommande översvämningarna kan ha påverkat placeringen av en tidig bebyggelse på platsen (se figur 26).
