Klockgjutning och husgrunder vid Skäfthammars kyrka

Arkeologisk schaktningsövervakning

Råå Skäfthammar 127
Skäfthammar 11:1
Östhammars kommun
Uppland

Upplandsmuseets rapporter 2018:21
ISSN 1654-8280

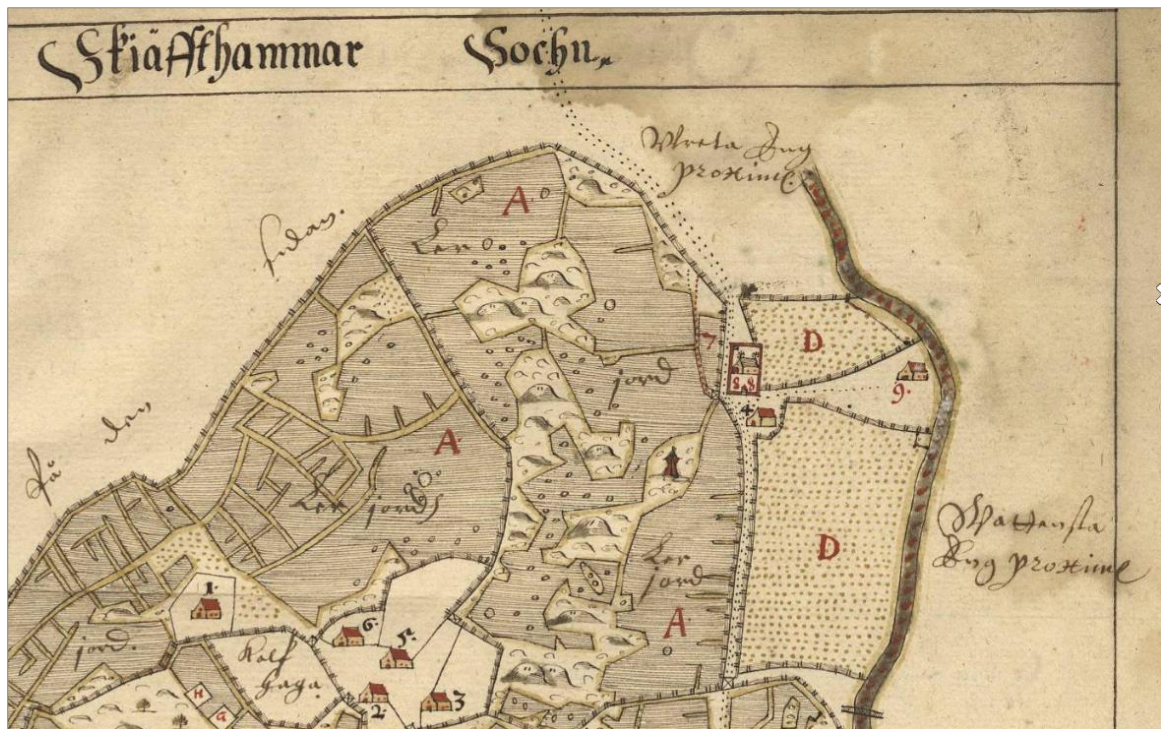
Figur 3. Geometrisk jordebokskarta från 1646. (Projekt Äldre geometriska kartor, Korsnäs, SE/RA/81003/13/Gimo, bildid: R0000505_00005). Norr om kyrkan syns höjden där klockstapeln senare uppfördes, och därefter området med registrerade bebyggelse lämningar (RAÄ Skäthammar 98). Söder om kyrkan (nr 8) finns klockargården (nr 4). Västerut (nr 9) finns marknadsplatsen och krogen.

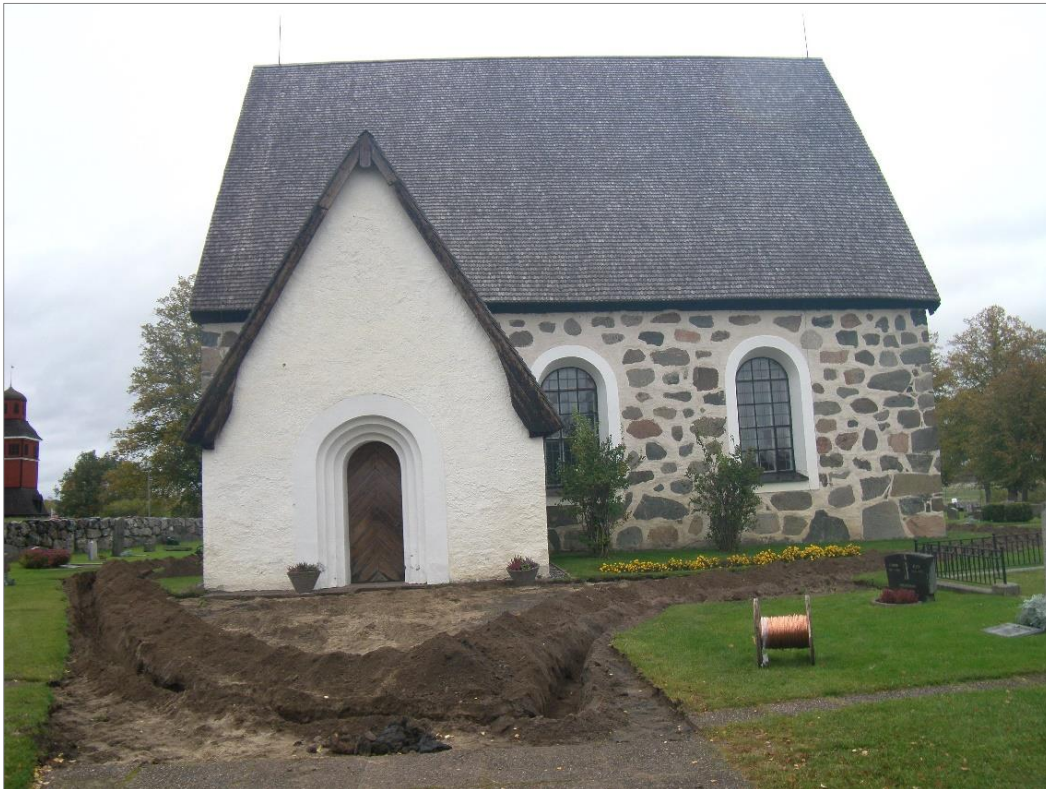
Figur 5. Schaktet söder om vapenhuset, med lämningar efter klockgjutning. Foto från söder.

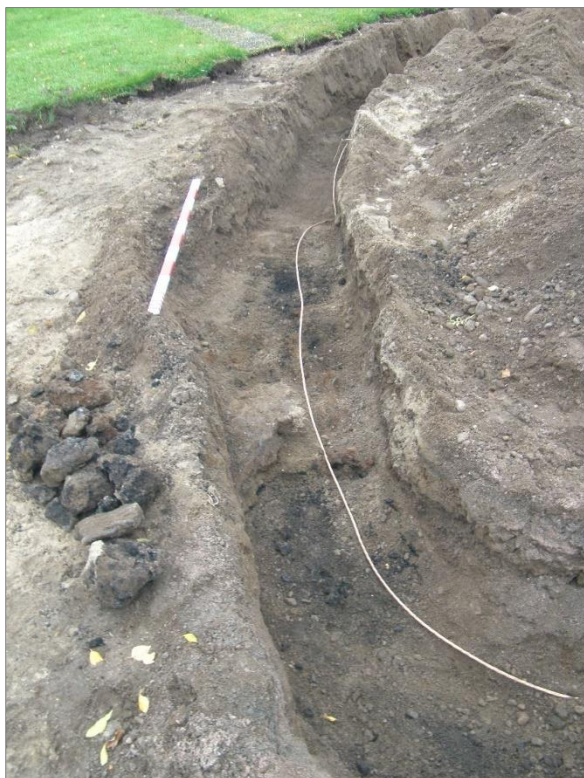
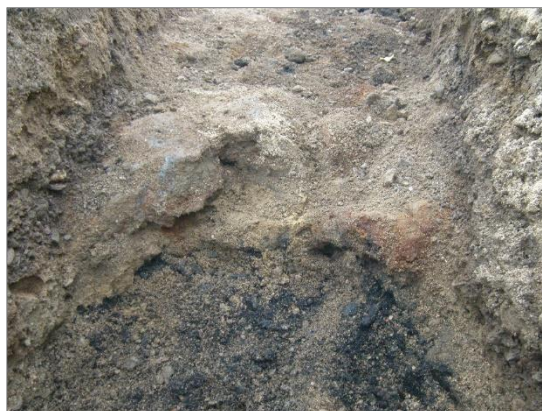
Figur 7 (tv). Schaktet söder om vapenhuset, från öster (jfr. figur 6). Lämningar efter klockgjutning.

Figur 8 (th). Detaljbild från schaktet söder om vapenhuset, från öster (jfr. figur 9 nr 1 och 2). Lämningar efter klockgjutning.

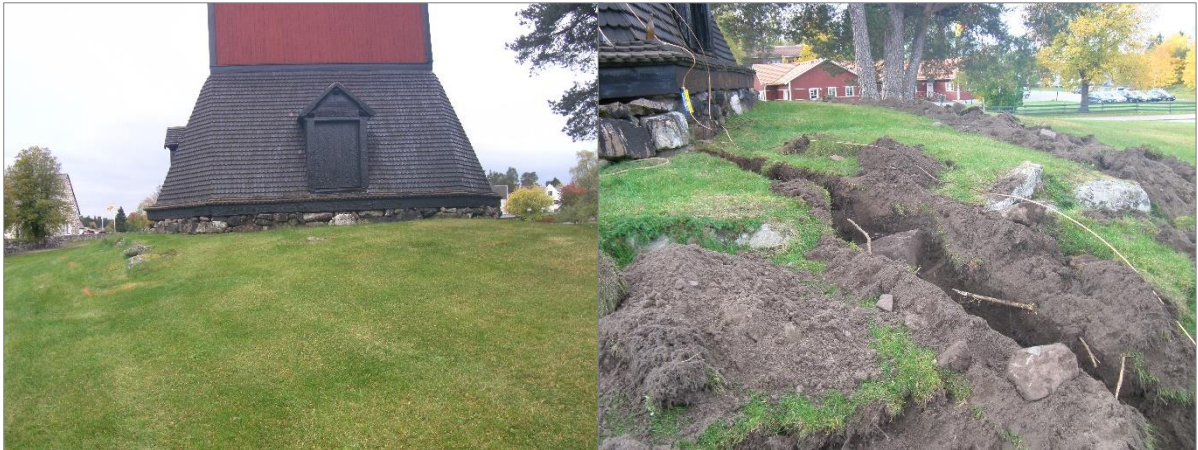
Figur 11 (tv). Terrasskanten III (se figur 10), före schaktningarna. Foto från norr.
 Figur 12 (th). Stickschakt vid genom terrasskanten. Foto från nordöst.

Nedanför, öster om, grunden till klockstapeln syns en ca 11 m lång stenrad bestående av runt 0,4–1,0 m stora stenar, delvis med en kluven sida utåt. Begränsningen åt söder är något oklar. Stenarna fungerade som begränsning för en terrasskant. Om de även utgjort syllstenar för ett hus på platsen är mer osäkert. Riktningen var ungefär ssö–nnv. Ledningsschaktet drogs öster om stenraden för att inte skada denna. Ett stickschakt grävdes dock tvärs över raden, in till klockstapelns nordöstra hörn. Här frilades en av stenarna i raden, men eftersom åskledningen kunde läggas vid sidan av stenen lämnades denna kvar utan att flyttas.

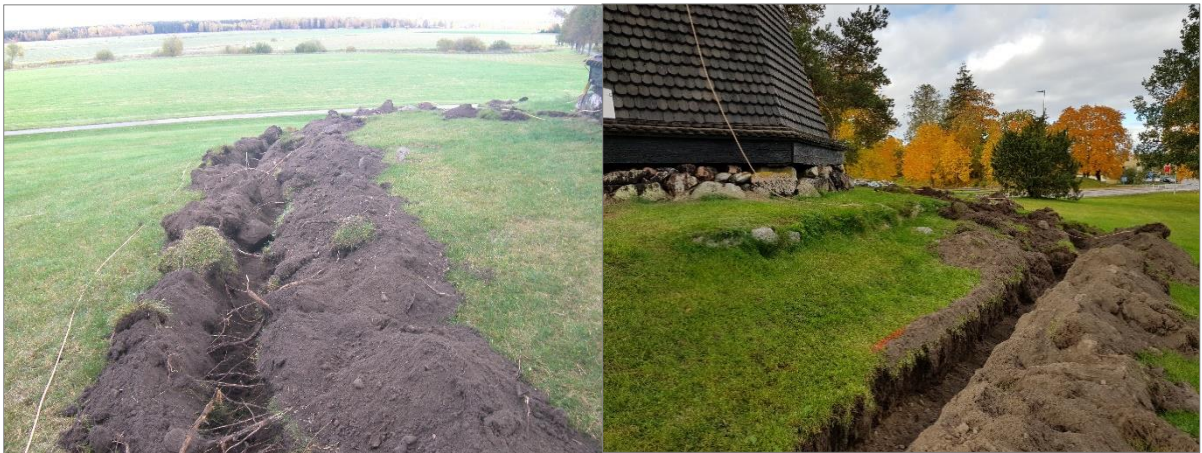
Figur 13 (th). Schakt nedanför terrasskanten III. Foto från öster.
 Figur 14 (th). Schakt nedanför terrasskanten III. Foto från väster.

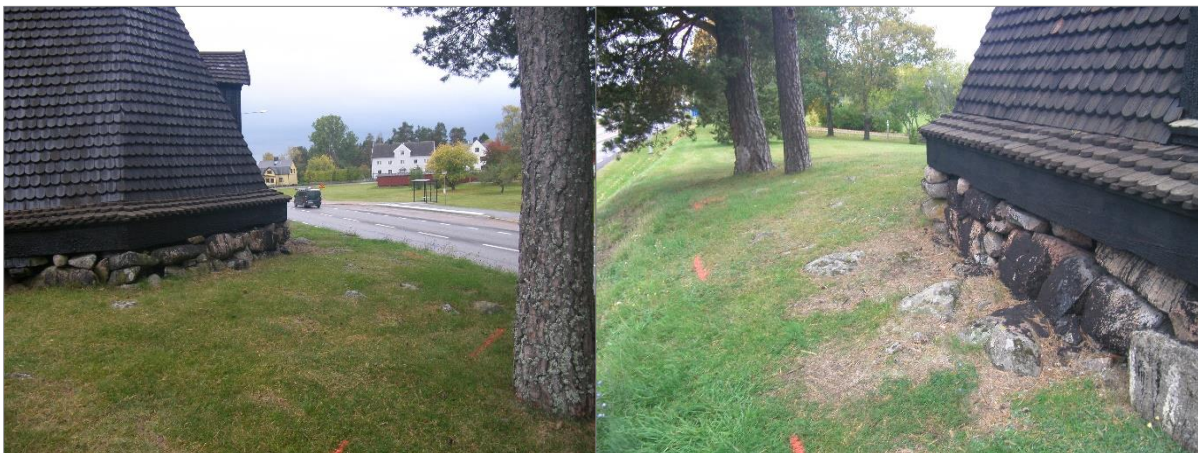
Figur 15 (tv). Hörnet av husgrunden IV (se figur 10), före schaktningarna. Foto från norr.
 Figur 16 (th). Husgrunden IV (se figur 10), före schaktningarna. Stenarna närmast bild, invid klockstapeln, är inte inritade på plan eftersom de täcktes av schaktmassor vid grävningen längs den branta slänten. Foto från söder.

Hörnet av husgrunden, som är belägen vid det nordvästra hörnet av klockstapeln, var synlig före schaktningarna. Syllstenarna var upp till 0,5 m stora markstenar. Ledningsschaktet drogs utanför, väster och norr om, syllstenarna för att inte skada dessa. Huslämningen överlagras av fundamentet till klockstapeln, och det går därför inte att avgöra dess storlek.

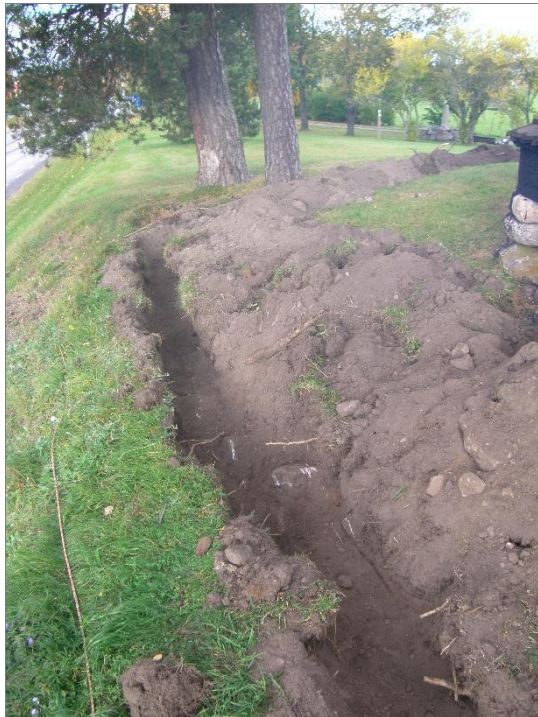
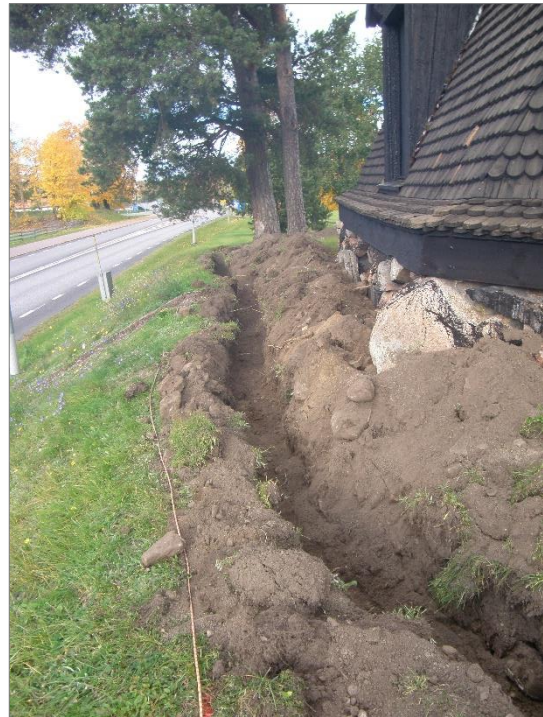
Figur 17 (tv). Del av husgrunden **IV**. Foto från väster.

Figur 18 (tv). Schaktet mellan slänten ned mot vägen och klockstapel. Husgrunden **IV** finns längst bort i schaktet. Foto från söder.

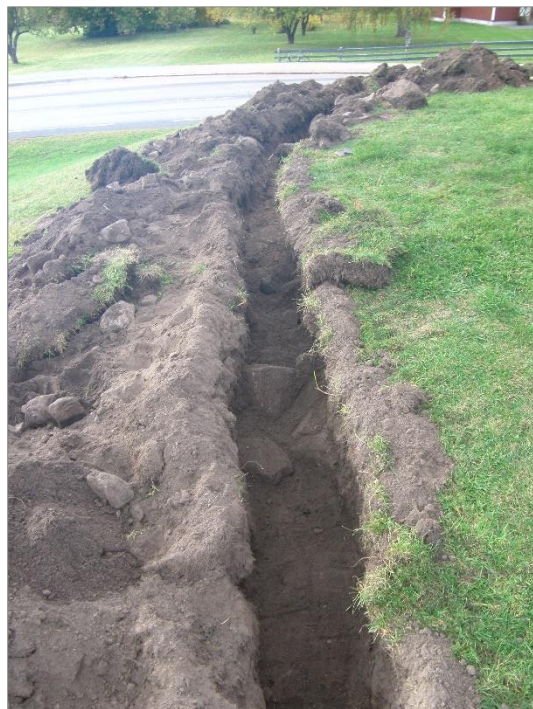
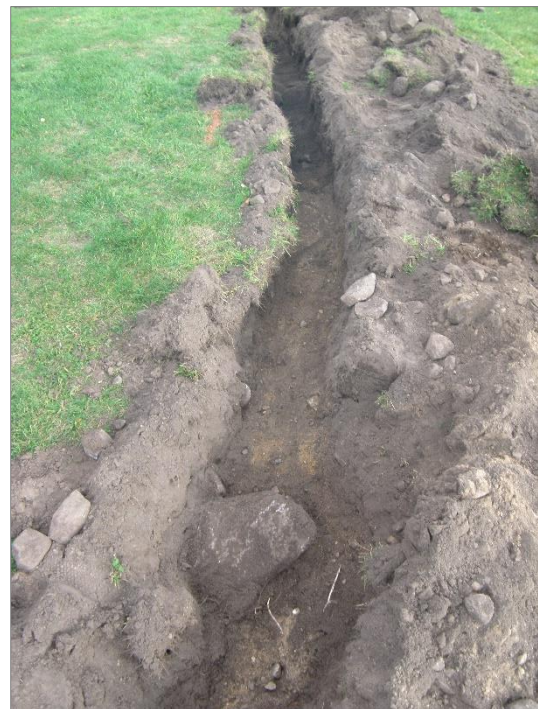
Figur 19 (tv). Husgrunden **V** (se figur 10) syntes inte före schaktningarna. Närmast i bild en trolig syllstensrad, därefter resterna efter en eldstad. Foto från öster.

Figur 20 (th). Husgrunden **V** från motsatt håll. Närmast i bild en trolig syllstensrad, i mitten av bilden tegelraden som troligen kantat en eldstad (se figur 10). Foto från väster.

Söder om klockstapeln framkom lämningar efter ytterligare en byggnad som inte var synlig i ytan, eftersom den täckts av påförda jordmassor. I den västra änden syntes 0,4 m stora syllstenar (marksten), varav en flyttades undan vid schaktningarna. Ca 1,5 m öster om dessa framkom en enkel rad murtegel (ca 0,12×0,30 m stora) med rester av murbruk på ovansidan. Raden låg i ssö–nnv, alltså i ungefär samma riktning som III. Direkt innanför tegelraden fanns en ansamling av stenar, runt 0,15–0,30 m stora. Troligen utgör tegelraden kanten av en uppbyggd eldstad och stenarna fyllningen i

denna. Längst i öster fanns troliga syllstenar, 0,2–0,4 m stora. Flera stenar var dock borttagna här. Om syllstensraderna markerar ytterkanten av huset har detta varit knappt 5 m brett.

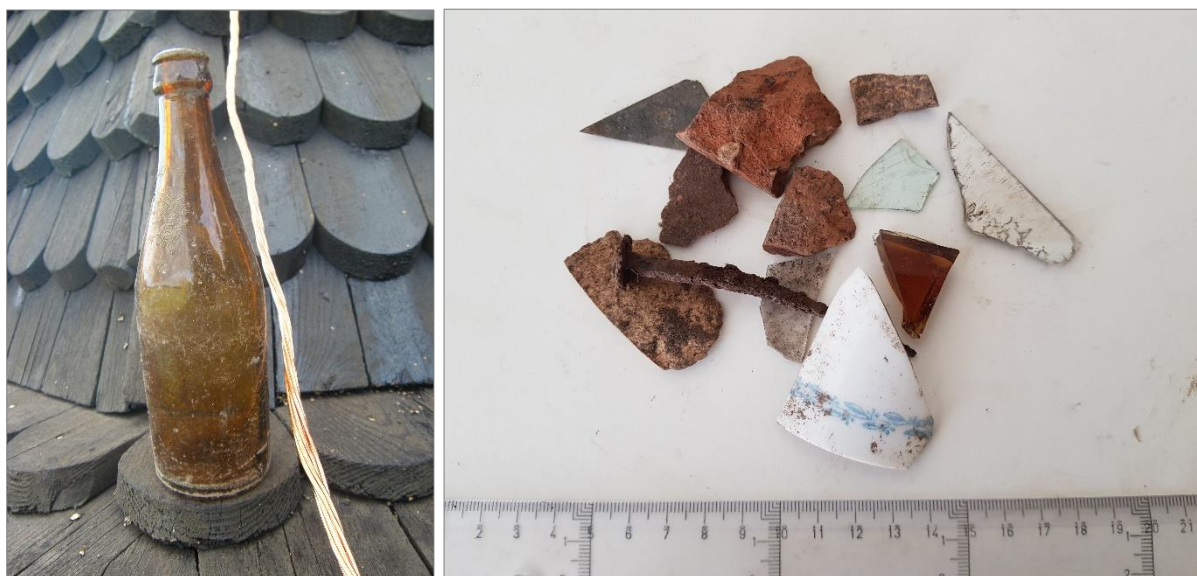
Figur 21 och 22. Fynd från fyllnadsmassorna i schaktet runt klockstapel. Ej tillvaratagna.

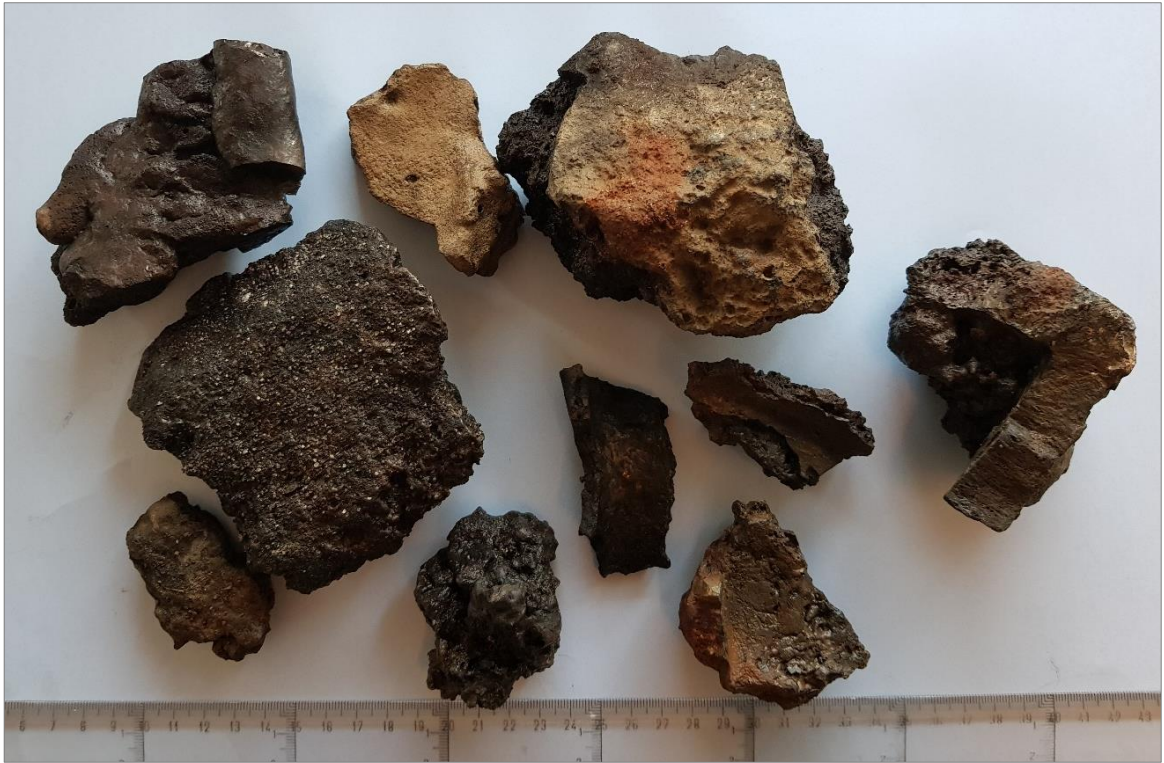
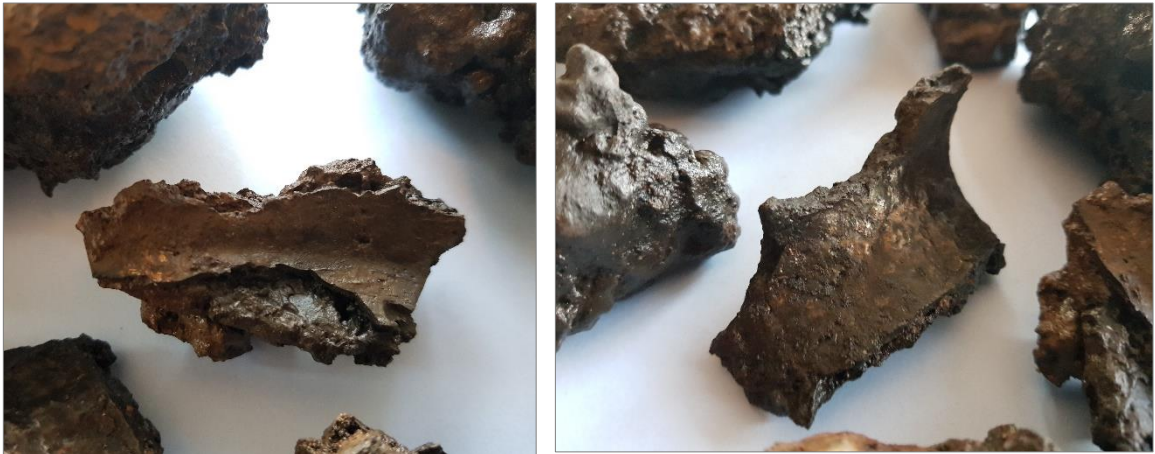
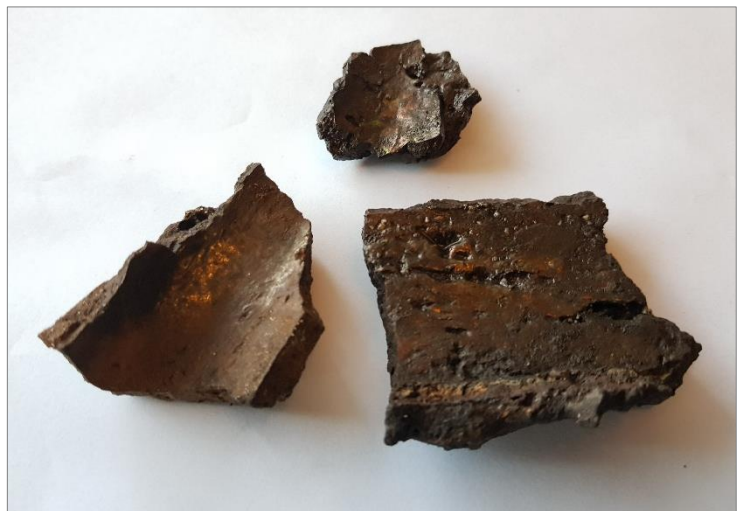
Figur 23 (nästa sida, överst). Fynd från klockgjutningsgropen (II, plan 4). Delar av F1.
Figur 24 (nästa sida, mittenraden tv). Gjutform, del av F1. Fragmentet är 60 mm långt.
Figur 25 (nästa sida, mittenraden th). Gjutform, del av F1. Fragmentet är 70 mm långt.
Figur 26 (nästa sida, nederst). Gjutformsfragment, del av F2. Fragmenten är 50, 48 respektive 30 mm långa.

I samband med schaktning och framrensningen vid klockgjutningsplatsen framkom förslagat material och delar av gjutformar. Delar av detta material, inklusive alla de gjutformsdelar med bevarad gjutyta som påträffades, tillvaratogs. Sammanlagt samlades 10,1 kg spill – gjutformsfragment och övrigt, förslagat material in. Ingen fyndanalys eller specialregistrering har gjorts.
