Runstensvård 2020

En redogörelse för årets insatser

Upplandsmuseets rapporter 2020:11

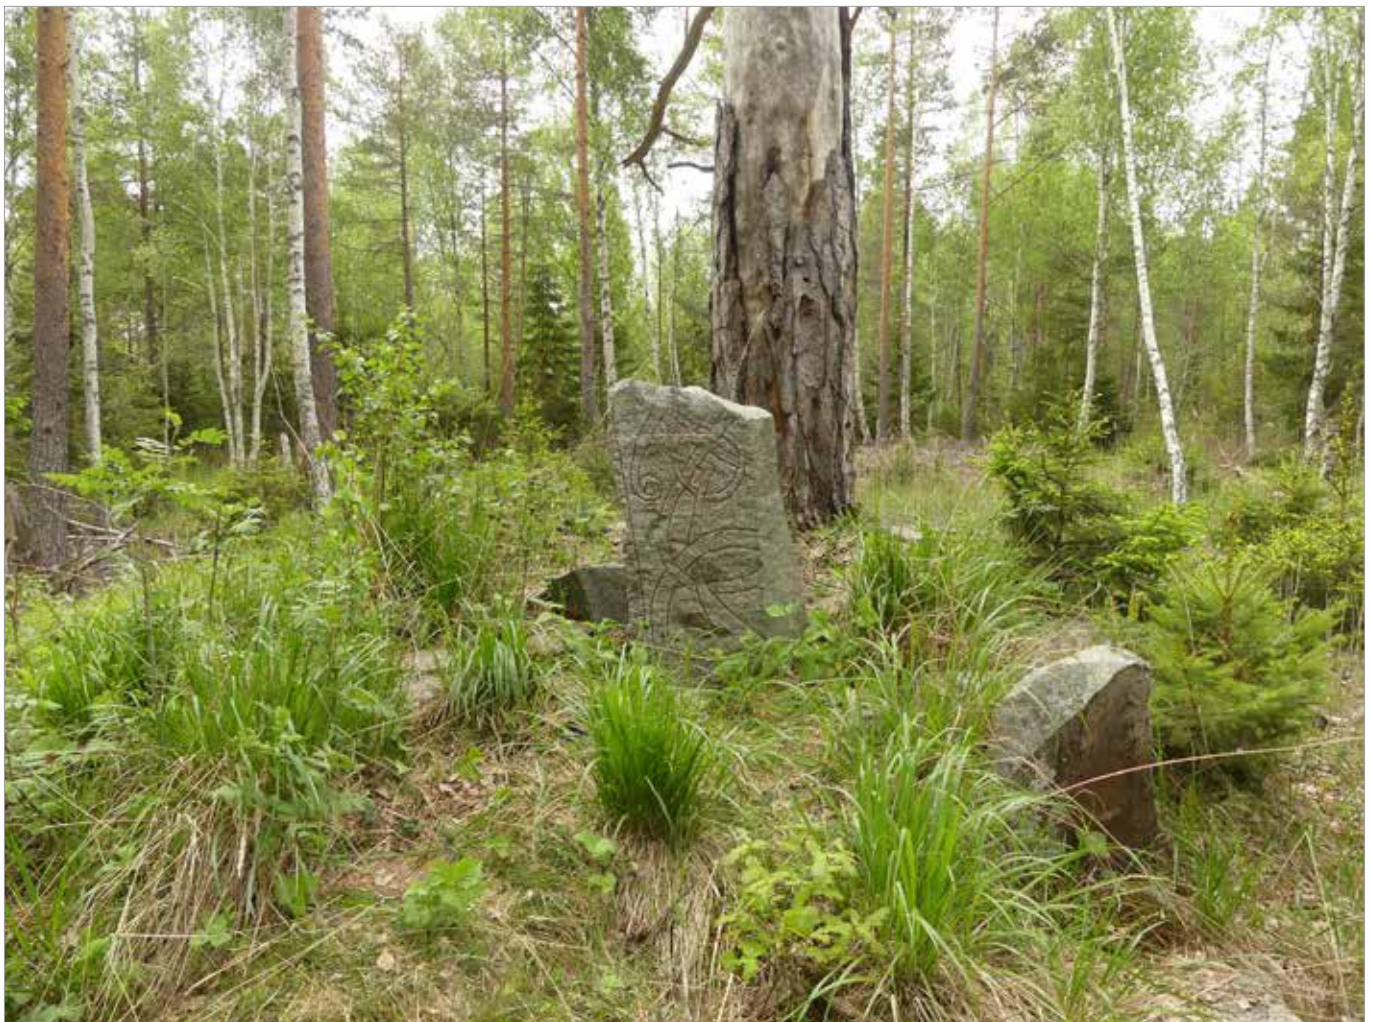
Figur 1. Runstensfragmentet U1136 stod löst och vickade i ett röjningsröse nordöst om Österbybruk. Den meterhöga stenen, som utgjorde en potentiell fara för allmänheten, är numera stadigt markförankrad med sten och singel. Foto mot S.

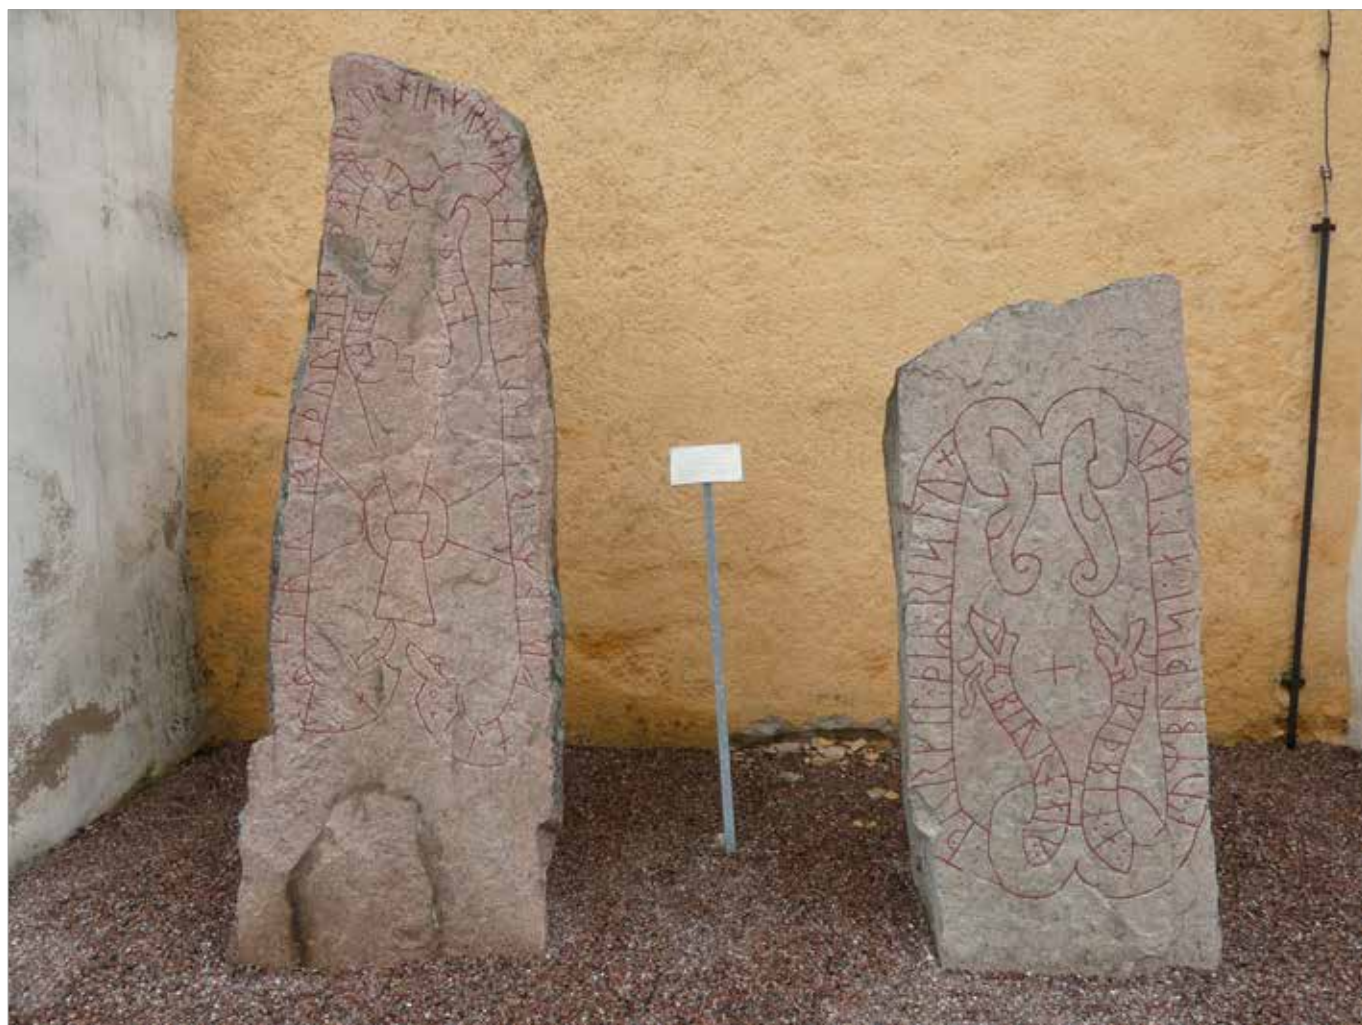
Figur 2. U1067 (h) och U1066 (v) står utanför Åkerby kyrka. Vid besiktningstillfället konstaterades att de hade en onaturlig, närmast polerad yta, möjligen orsakad av upprepad rengöring med högtrycksvätt. Foto mot N.

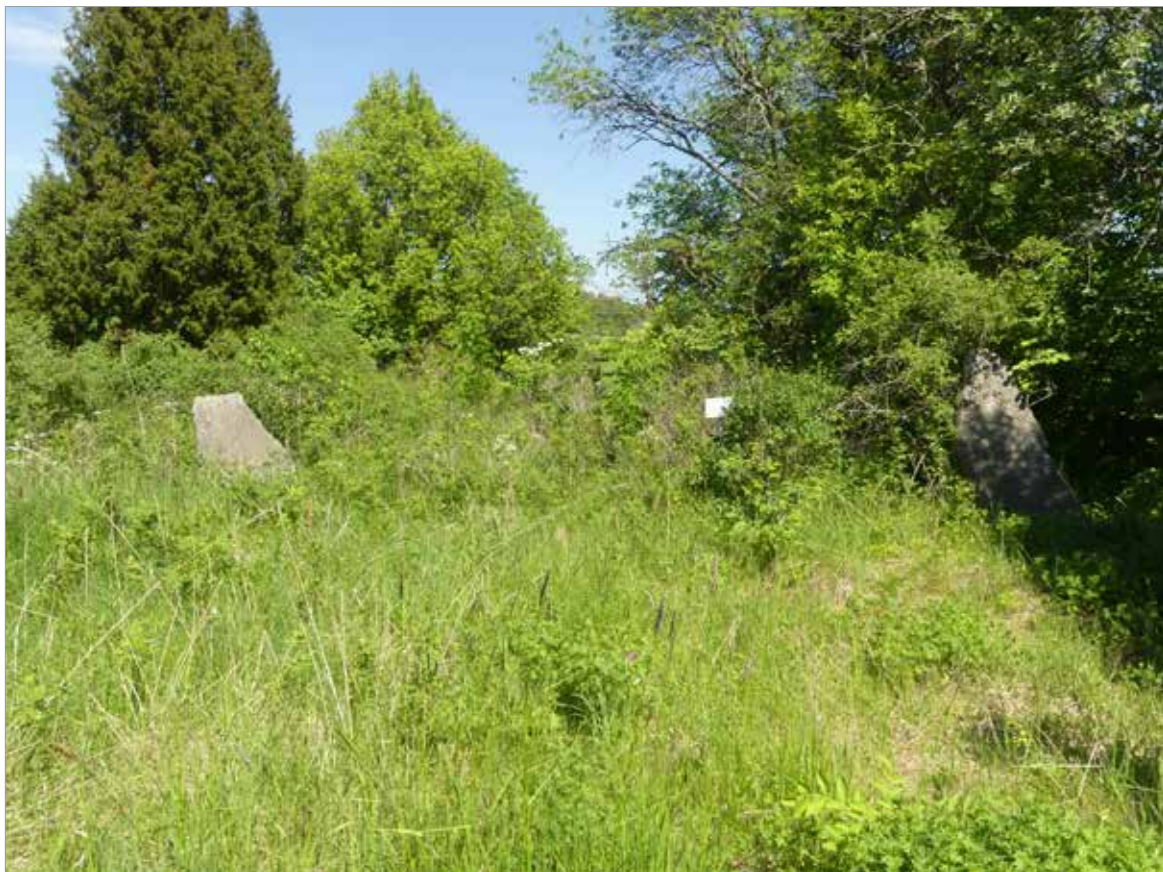
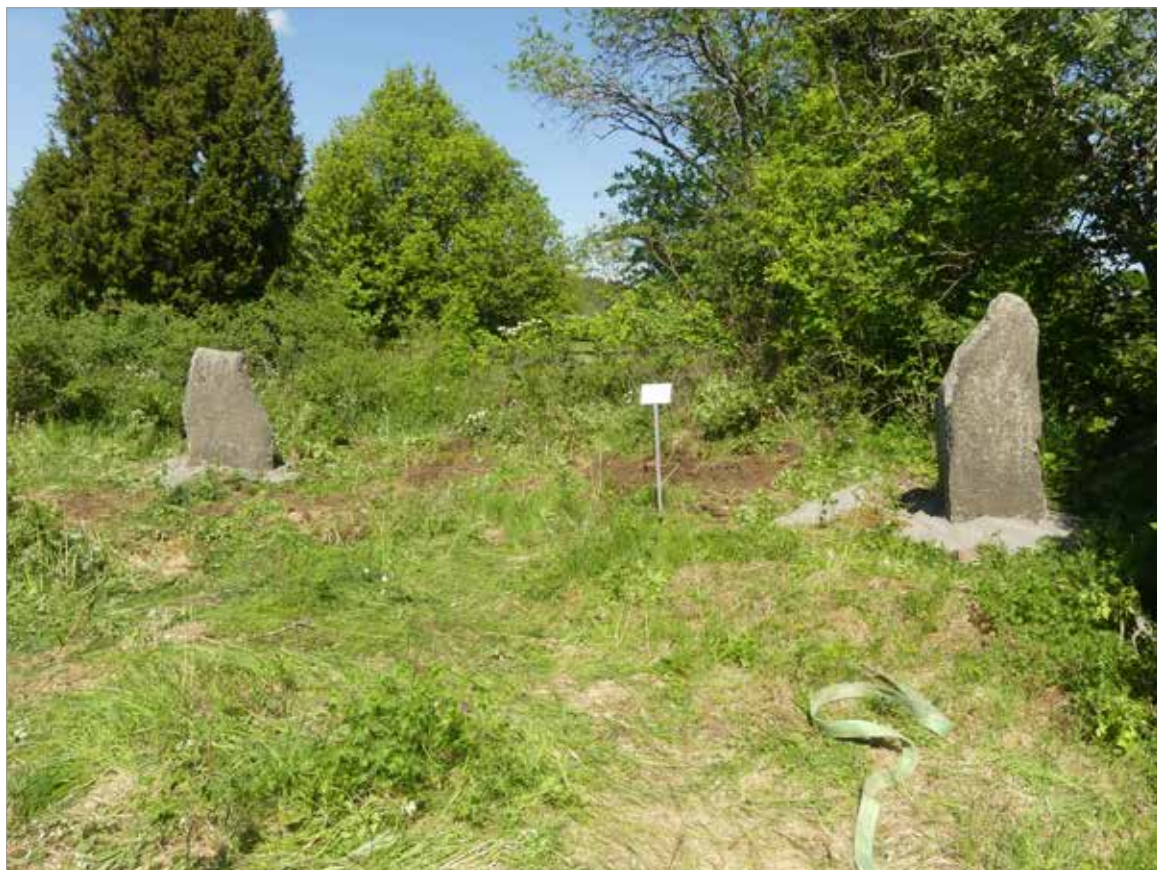
Figur 5. U786 och U787, Hansta, Tillinge sn, före och efter åtgärd.

Sammanlagt elva runstenar åtgärdades under 2020. Det rörde sig om stenar som fallit ner, satt sig, eller stod löst i sina fundament. I de flesta fall involverade åtgärden att lös torv och rötter kring stenen togs bort, varpå stenen drogs upp i läge med grävmaskin. Därefter fylldes håligheter i stenens fundament igen med sand och singel. Avslutningsvis lades ett 0,1–0,3 m tjockt lager av sand och singel upp kring stenarna för ytterligare stöd och för att hålla tillbaka vegetationen. I ett par fall, vid U851 och U1098, fick stenen ställas åt sidan och en ny markbädd beredas med maskin.

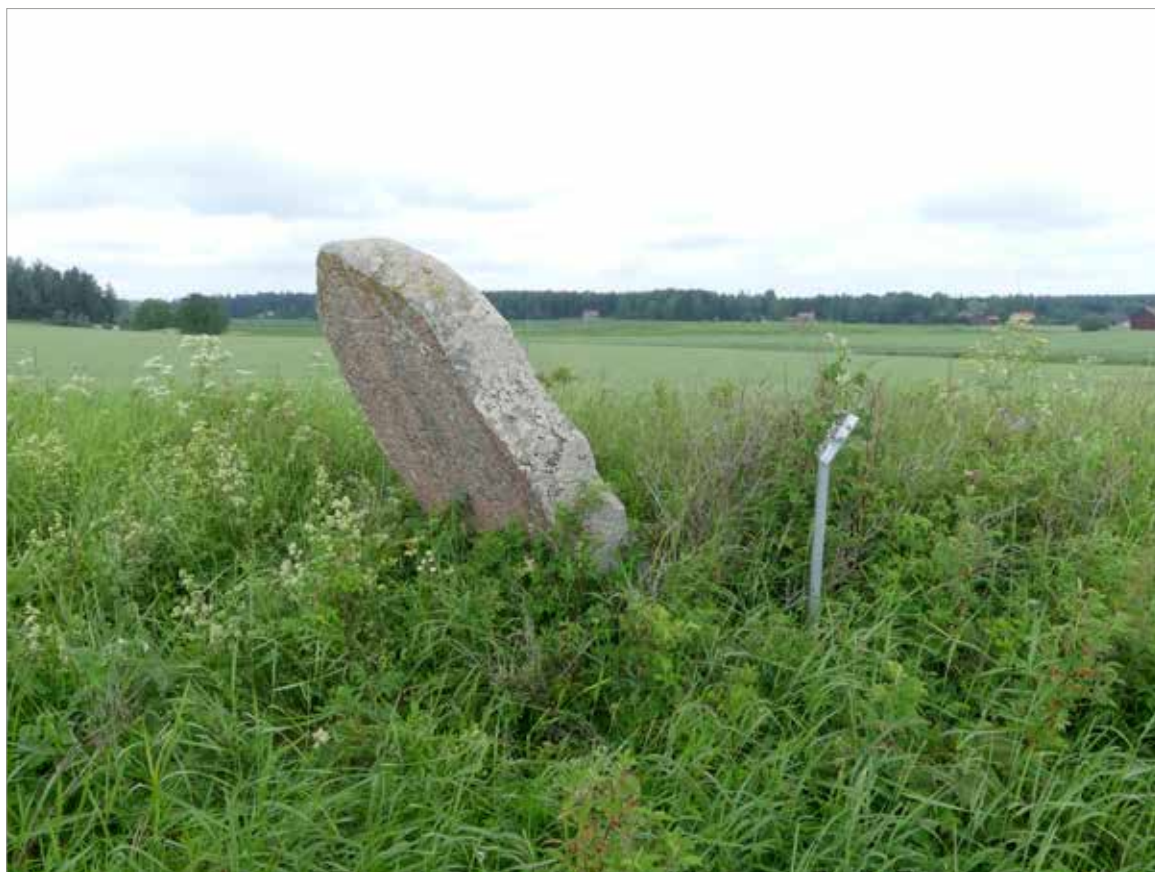
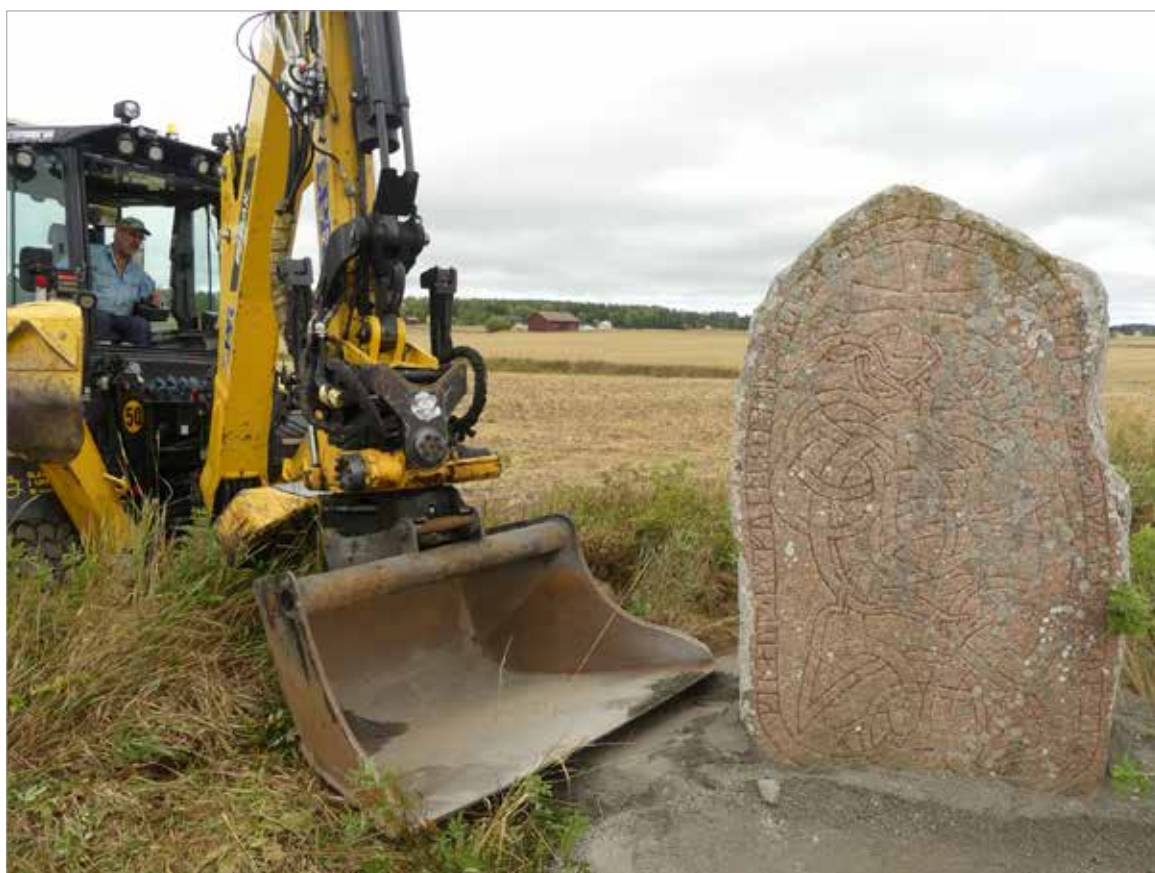
Figur 6. U1176, Huddungeby, Huddunge sn, före och efter åtgärd.

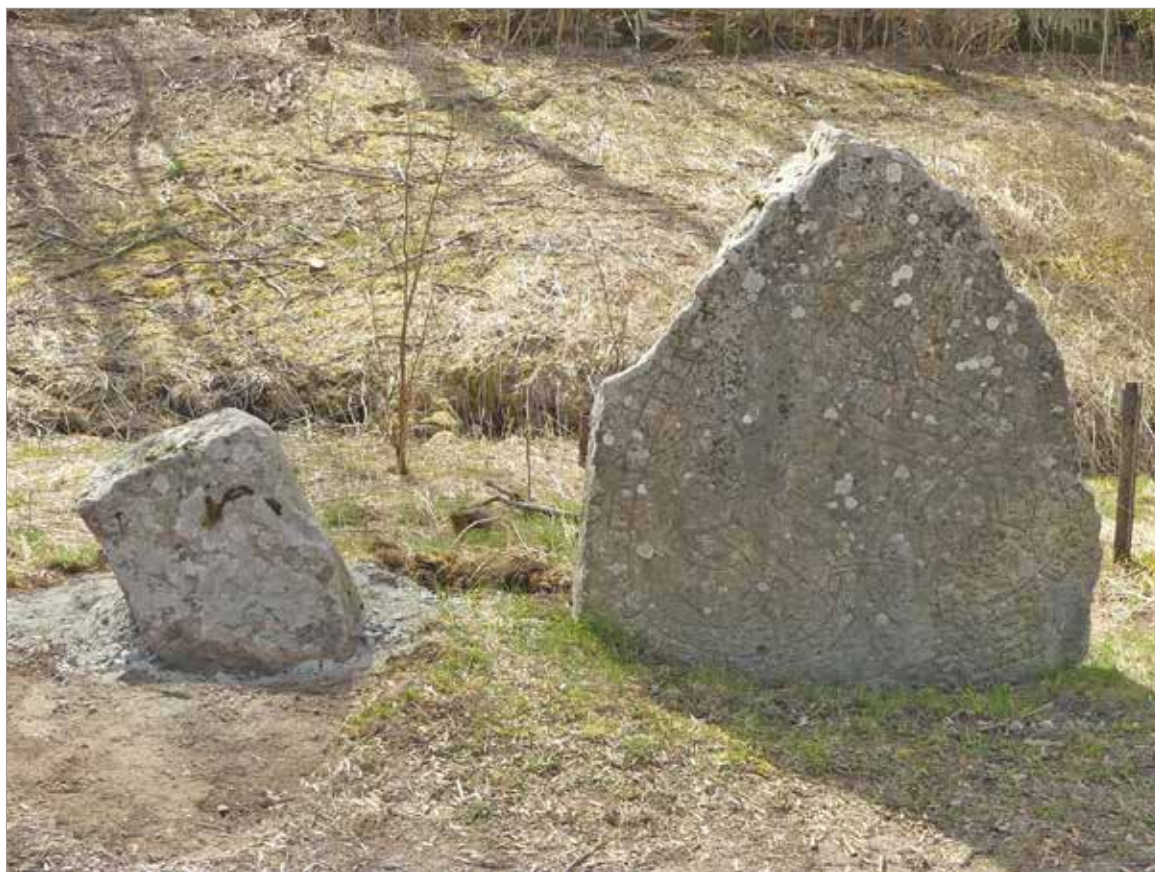
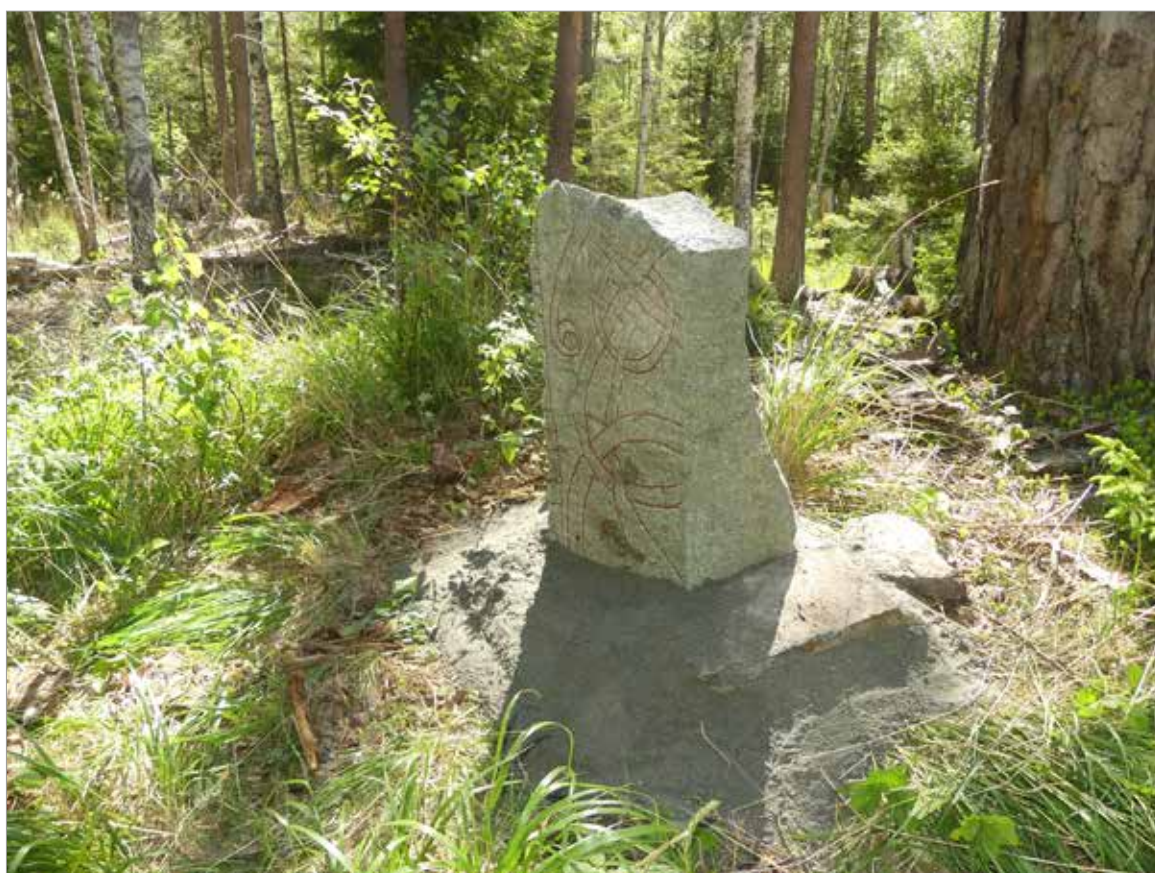
Figur 7. Överst: fragmentet U1098, Sundbro, Åkerby sn, markförankrat till vänster om U1097. Underst: U1136, Gubbo, Films sn, markförankrat med handkraft.

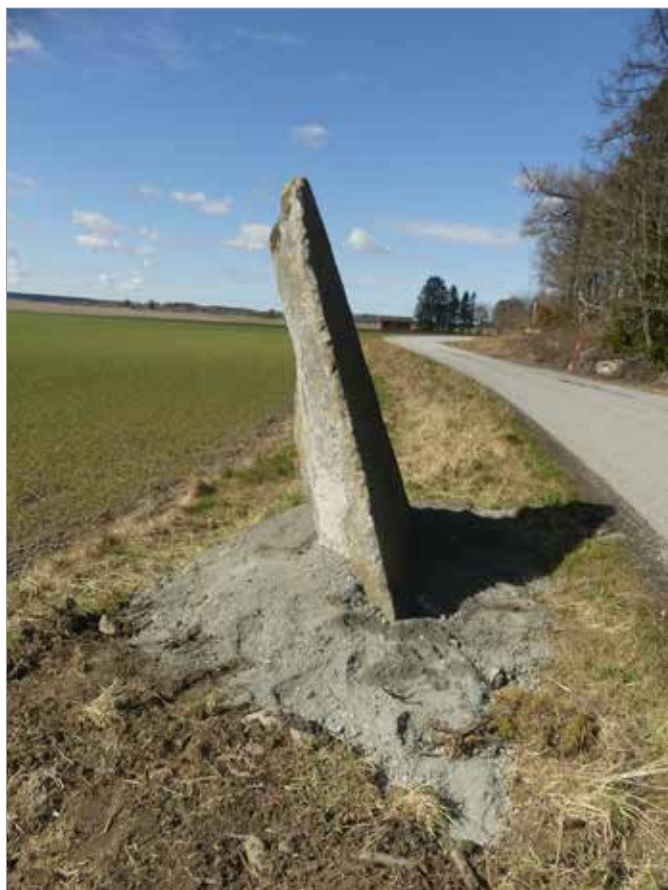
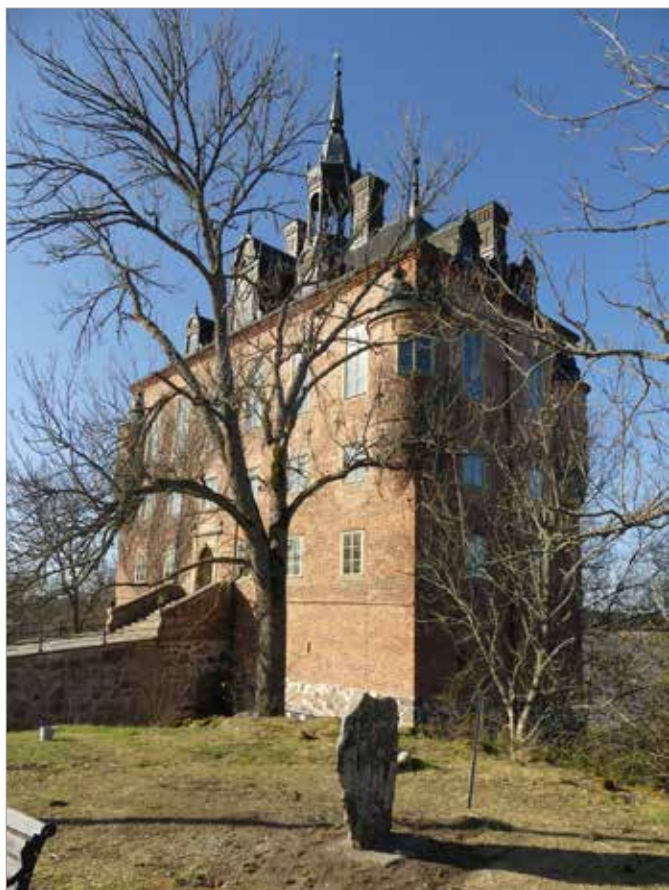
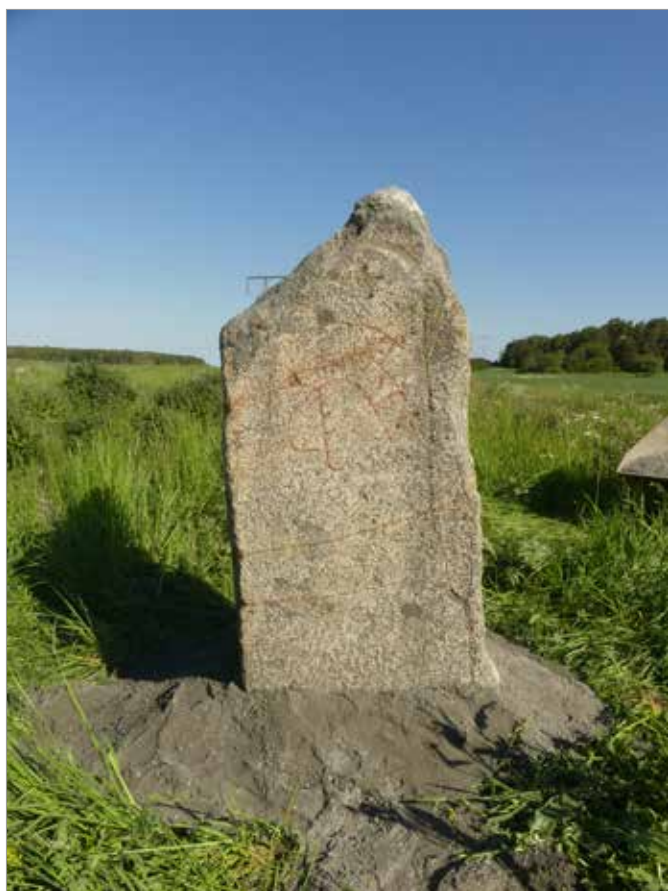
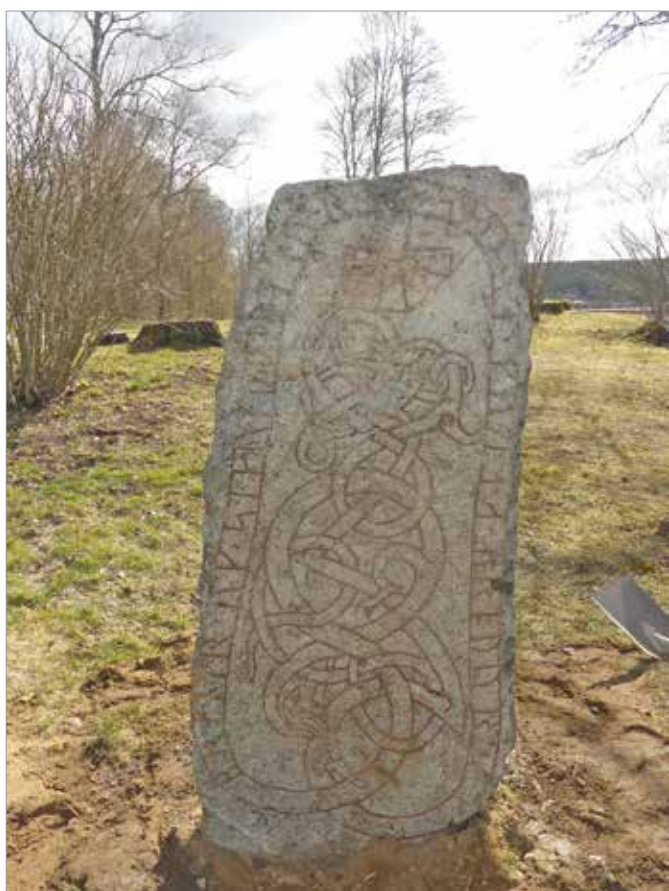
Figur 8. Överst v: U838, Ryda kungsgård, Nysätra sn, stod snett men stadigt, varför vårdinsatsen inskränkte sig till att ta bort torv och rötter från fundamentet och fylla på med sand och singel. Överst h: U851, på plats igen framför Viks slott sedan en ny fundamentsgrop grävts. Nederst v: U949, Lunda, Danmarks sn, efter åtgärd. Nederst h: U1026 på plats vid sitt nya hem utanför Lena kyrka.

En sten (U838) hade satt sig i sitt fundament, men stod så pass stadigt att grävmaskinen knappt kunde rubba på den. Vidare riktningförsök riskerade att få den att falla eller skadas. Efter samråd med länsstyrelsen bestämdes därför att endast förstärka fundamentet genom avlägsnade rötter och annan vegetation fått fäste i det och fylla igen håligheter. Två stenar, U851 och U893, var stadigt fästade i betongfundament som i sin tur stod löst och fick förankras. Runstenen U1026 flyttades och en helt ny fundamentgrop fick grävas, medan U1136 stod i ett röjningsröse i en sankmark där inte grävmaskinen kunde köra. Cirka 150 kilo sand och singel fick transporteras ut till fots och stenen markförankras med handkraft.

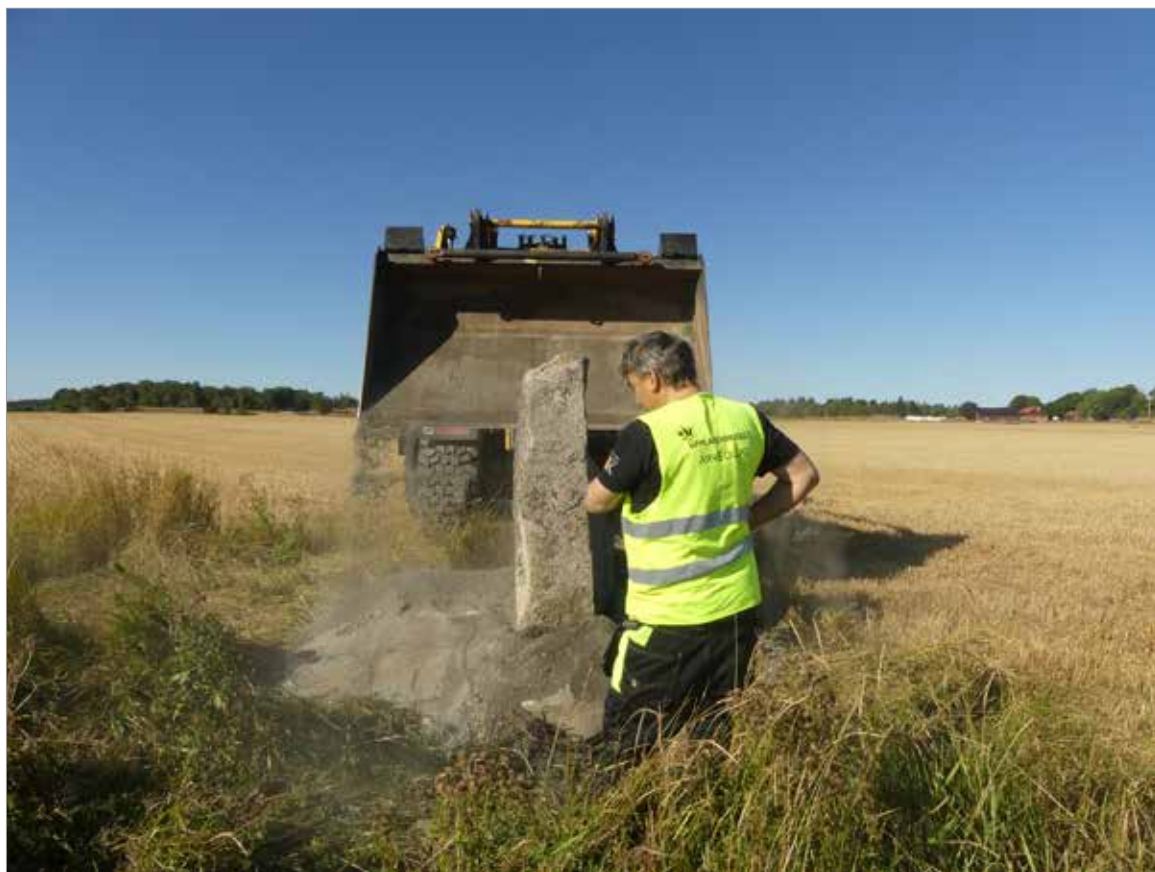
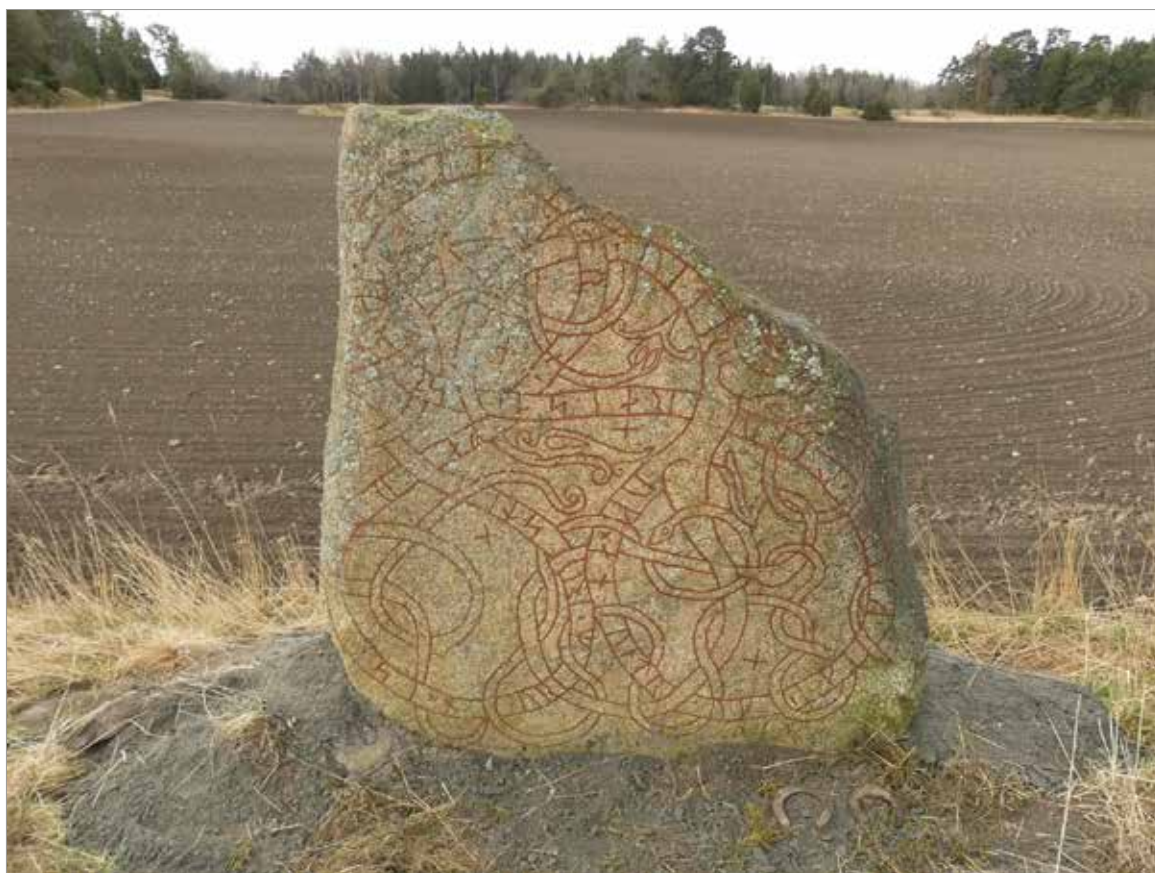
Figur 9. Överst: Robin Lucas övervakar medan Gunnar Söder lägger på sand och singel kring U1071, Sylta, Åkerby sn. Nederst: U893, Högby, Uppsala-Näs sn, efter åtgärd. Foto, Robin Lucas, Upplandsmuseet och Linnea Karlsson, Uppsala yrkesskola Jälla.

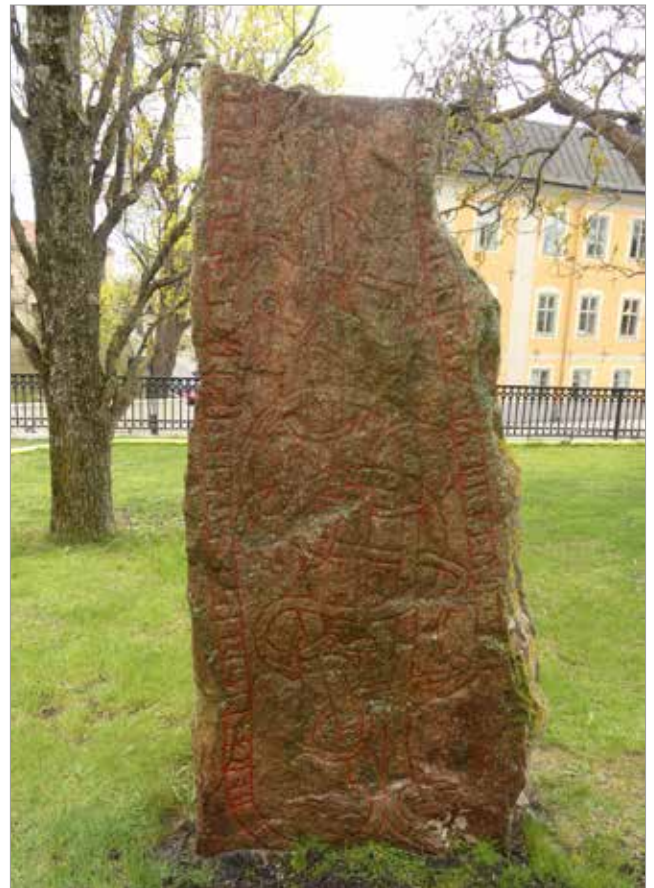
Figur 11. U933 på sydsidan av Uppsala domkyrka, efter en behandling med 70% etanol. Foto mot S.

Spritning prövades på U933 vid Uppsala domkyrka. En blandning med 70% etanol sprutades på stenen i maj. Stenen observerades under ett antal månader, med upprepade behandlingar. I augusti 2020 verkar inte dessa ha gjort något större förändring av lavsituationen. Frågan är om den lättflyktiga alkohollösningen dunstade innan den gjort någon större verkan. Det ska påpekas att konservatorn Eva Ernfridsson vid sina experiment på Granbyhällen inte såg den fulla effekten av etanolbehandling förrän efter fyra år (Ernfridsson 2017).

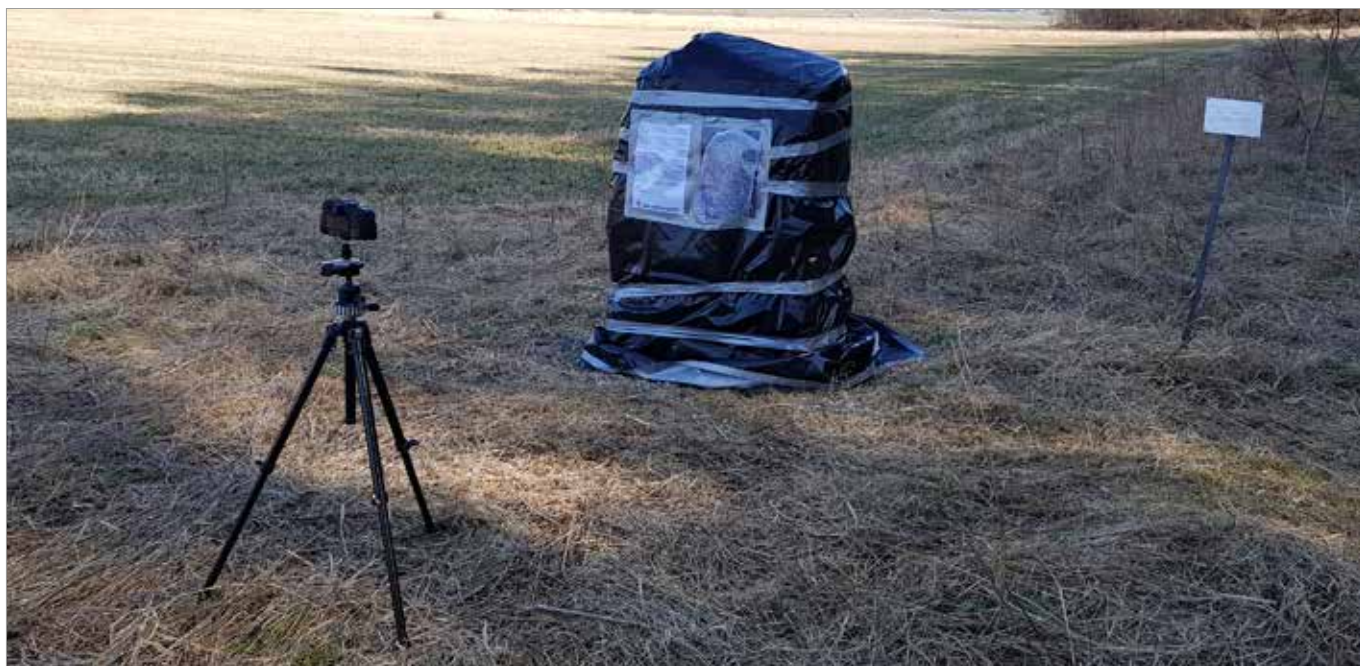
Figur 12. U904, Läby vad, Läby socken övertäcktes den 27 mars 2020. Foto mot S.

Den andra metoden prövades på U904, vid Läby vad, Läby socken, strax väster om Uppsala. Stenen täcktes i mars med en mörkläggnings textil, och därefter en presenning som förankrades väl med silvertejp. Planen är att låta stenen vara övertäckt i minst 10 månader, alltså till januari 2021. Avsaknaden av något som helst ljus under så lång tid kommer att döda laven effektivt. Metoden har testats av Bohusläns museum på maritima ristningar i yttre havsbandet (<https://www.bohuslansmuseum.se/bohuslans-maritima-ristningar/>).

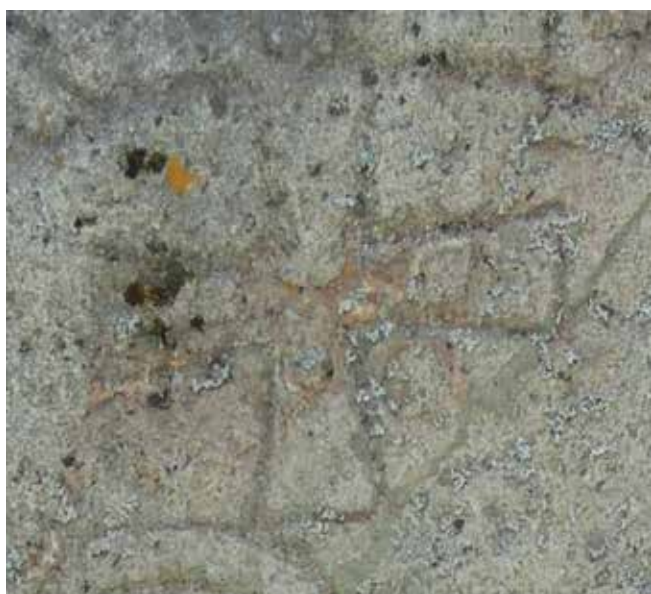
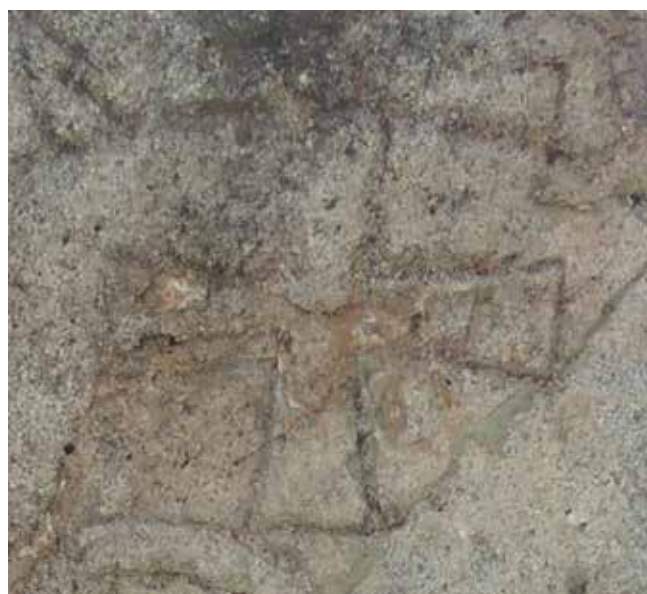
Figur 13. Detalj av U1026, före (v) och efter (h) att stenen legat under en presenning i cirka sex månader. Ingen annan rengöringsinsats har gjorts.

Eftersom U904 kommer att vara övertäckt i ytterligare ett halvår finns i nuläget inget entydigt svar på vilken metod som fungerar bäst. Det finns dock indikationer på att övertäckning är att föredra. Stenen U1026 låg efter flytten från sitt gamla läge vid Lena prästgård övertäckt med endast en presenning under ett halvår 2019/20 innan den kom på plats på sitt nya läge vid Lena kyrka. Denna period räckte för att en stor del av laven och mossan skulle försvinna. En utvärdering av båda metoderna kan ske tidigast våren 2021.

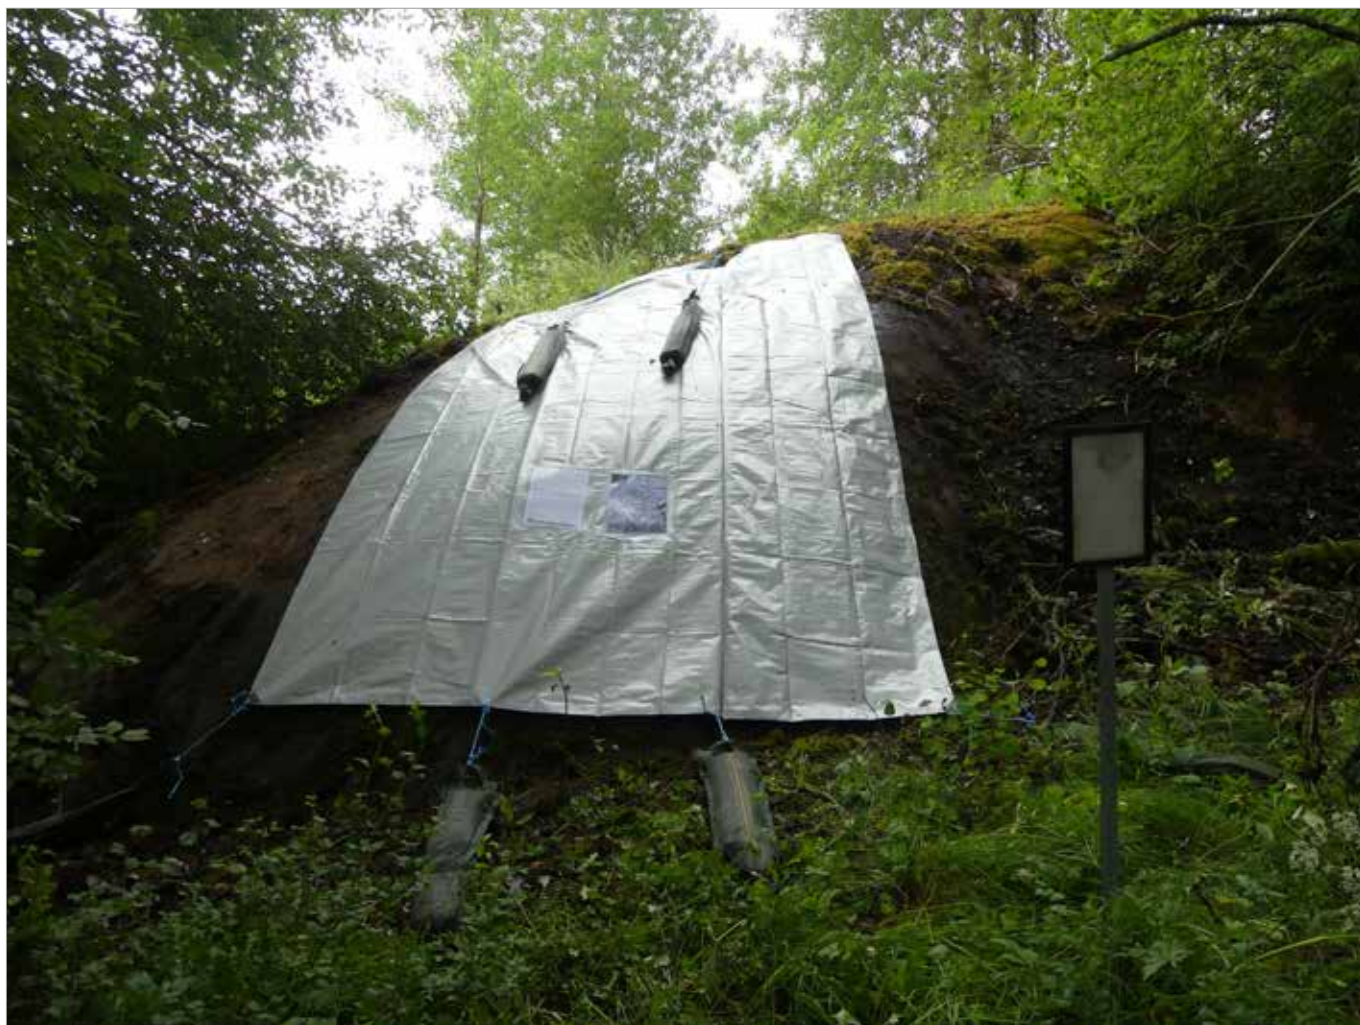
Figur 14. Runhällen U497, Tibble, Husby-Långhundra sn, övertäckt och nedtyngd med sandsäckar fram till april 2021. Foto mot S.

Förutom U904 har även U497 i Tibble, Husby-Långhundra sn, övertäckts. Detta arbete ligger utanför det aktuella projektet. Båda rengöringsmetoderna kombinerades. Ristningen, som finns i en fast häll, gjordes först ren från mossa, barr och kvistar. Därefter besprutades den med etanollösning, för att sedan övertäckas. Innan runhällen avtäckts kommer Husby-Långhundra hembygdsförening ombesörja att den täta vegetationen kring hällen röjs.

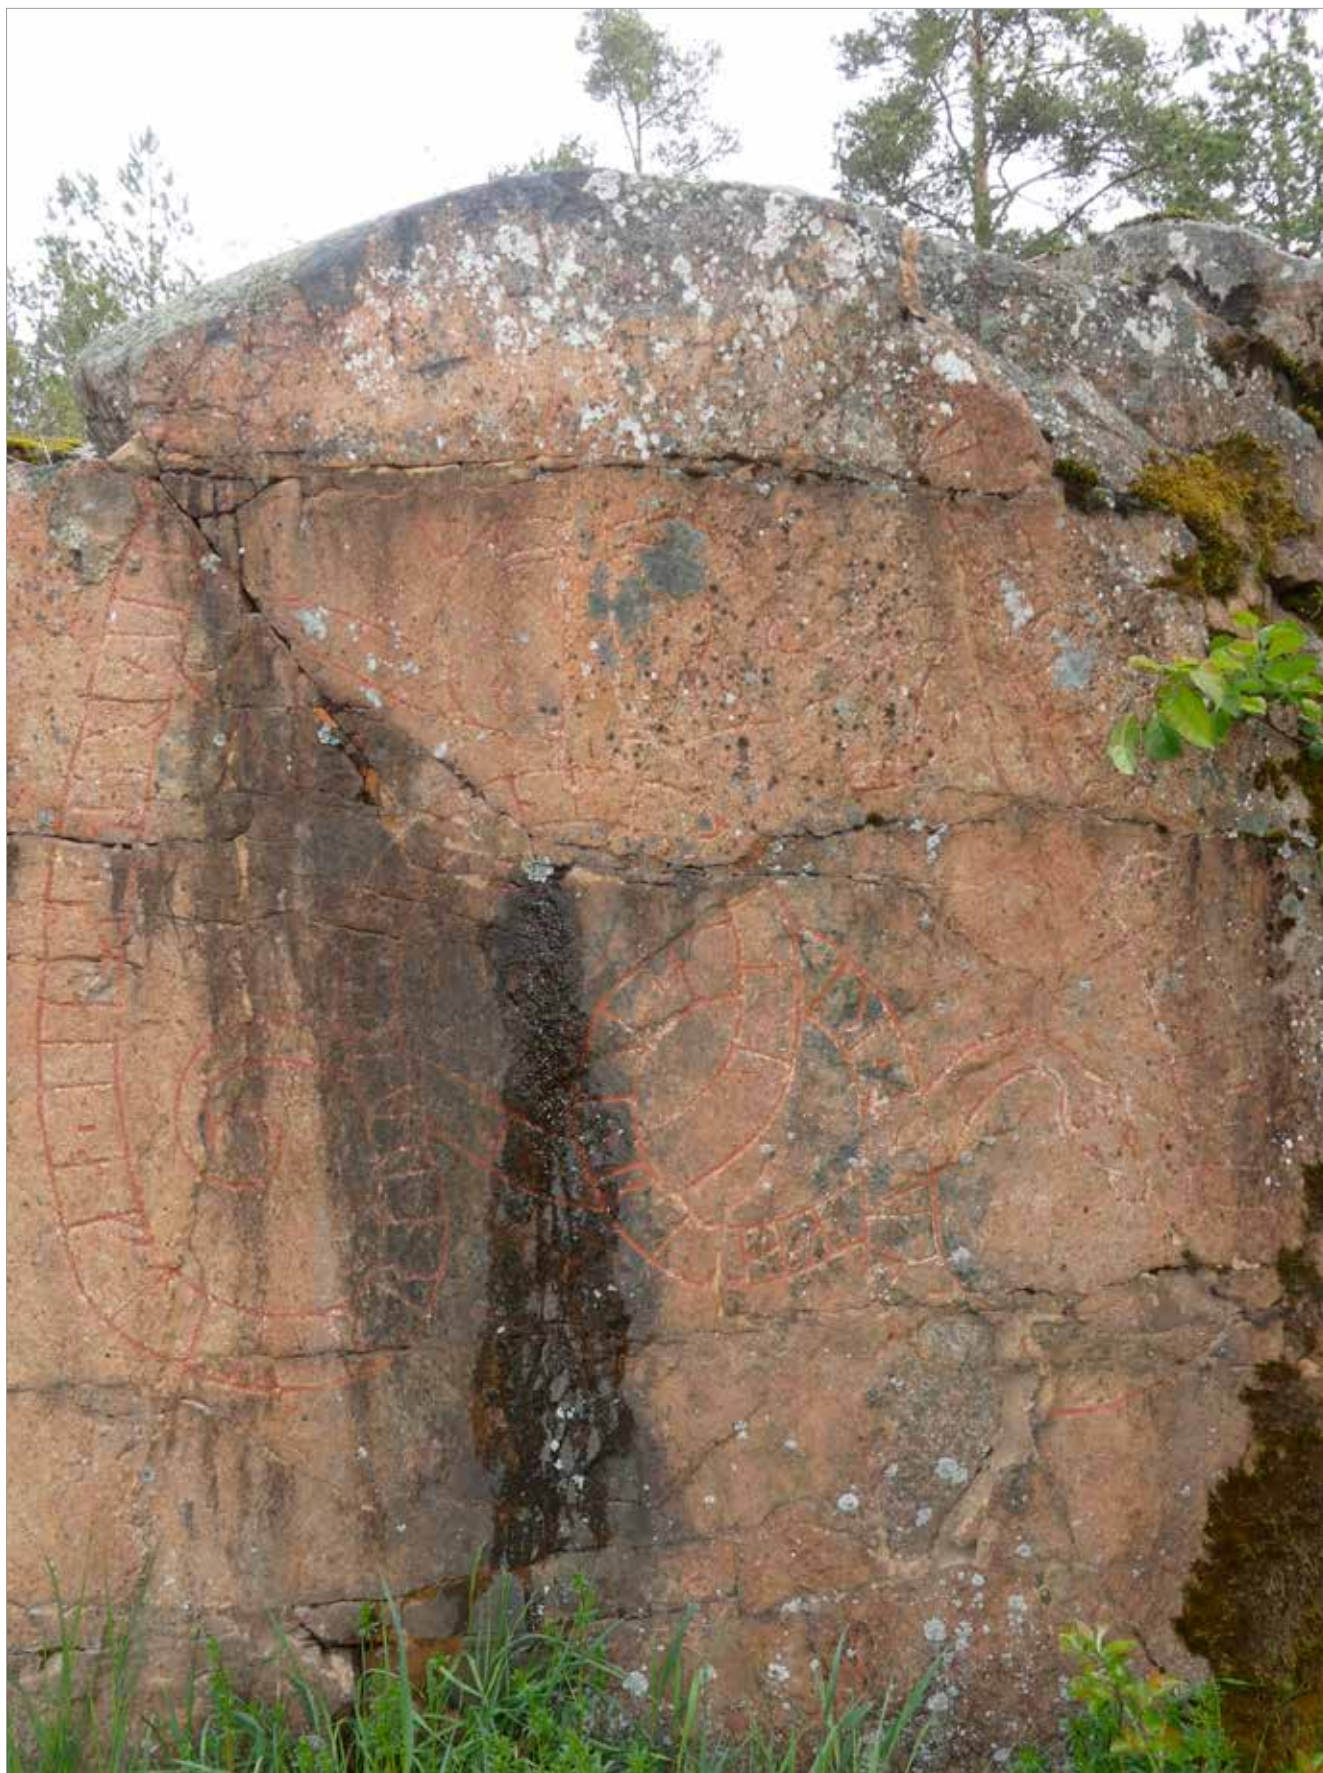
Fig 15. U598, Borggårde, Hökhuvuds sn. Regnvatten rinner ner på hällens ovansida och vidare ut på ristningen som missfärgas. Foto mot NV.

- Riktning och stabilisering av tre stenar: U700, U825, U888, U1024.
- Genomförande av de utbildningsinsatser för hembygdsföreningar som ställdes in pga Covid 19-pandemin, beroende på om situationen förbättrats.
- Uppföljning/utvärdering av rengöringsförsöken, och därefter behandling av 10–20 stenar/år (beroende på ekonomiska resurser).
- Insatser från konservator på ett eller två objekt beroende på kostnader. De tre mest prioriterade stenarna är U598, U688 och U1146, där vittring av äldre lagningar är som mest akuta.

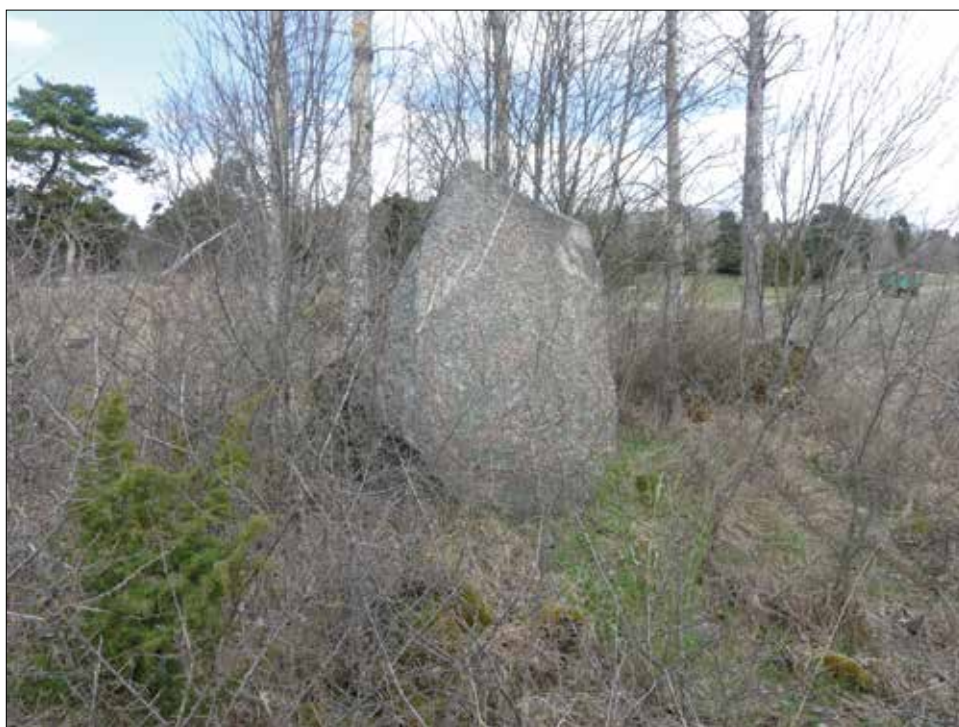
Runstenen U 480 vid Sjusta, Vassunda socken, är tämligen ren från mossor och lav, men helt omringad av snår och nästan omöjlig att komma fram till. Foto: Robin Lucas, Upplandsmuseet.

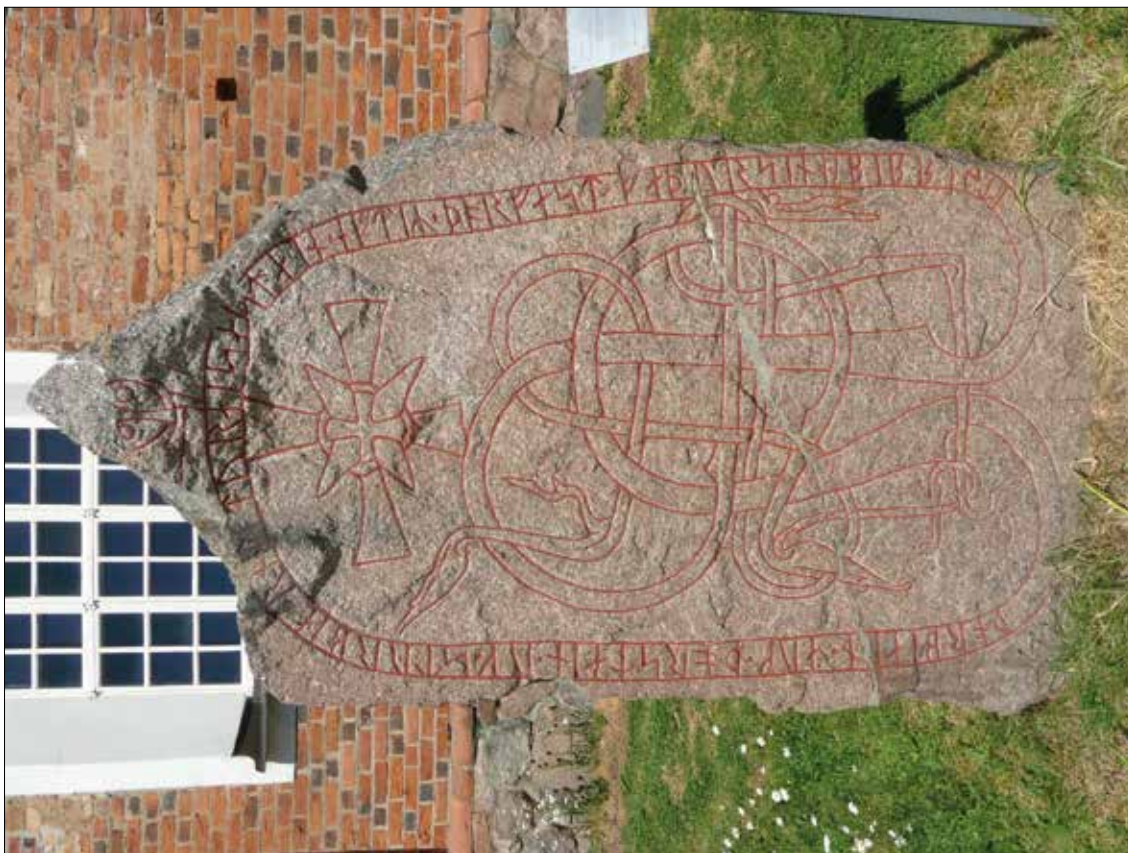
Ett av runmästaren Öpirs mästerverk, U1034, står strax till höger om vapenhuset till Tensta kyrka. Inskriptionen lyder: "Torbjörn och Torsten och Styrbjörn lät resa stenen efter Torfast, sin fader. Öpir ristade"
