# Schakt vid Viks slott

Arkeologisk schaktningsövervakning

L1944:5408  
Viks mur 1:1  
Uppsala kommun  
Uppland

## Upplandsmuseets rapporter 2021:15

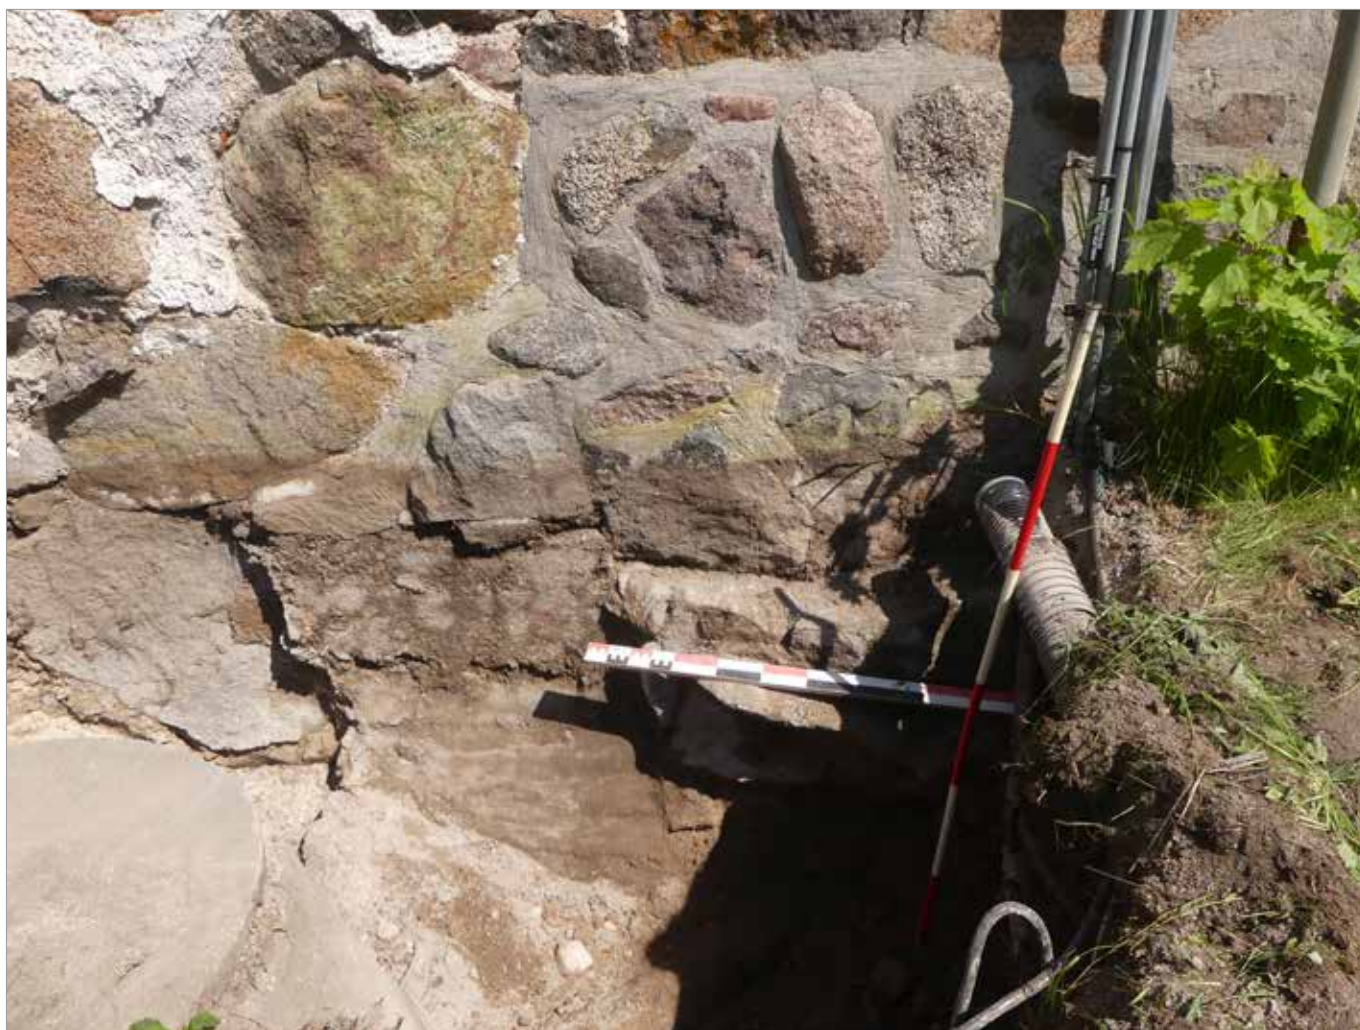
Figur 4. Schakt 1 med den cementtrumma där det nya avloppet skulle kopplas in till vänster i bild. Tröskelstenen syns i den högra kanten vid fotostickan. Notera dock att fotostickan vilar mot cement som som sitter fast på stenen. Även muren till vänster under fotostickan är cement. Foto mot öster Andreas Hennius, Upplandsmuseet.

Schakt 1 grävdes på baksidan av slottet i anknypning till såväl en befintlig avloppstrumma som ett flertal elledningar (se figur 4). Schaktet var i ytan cirka 3×1,5 m och den befintliga marknivån var belägen cirka 5,5 möh. Schaktet grävdes ner till det avloppsröret som skulle bytas ut, cirka 1,0 meter djupt. Fyllningen i schaktet utgjordes av återfyllda massor från tidigare grävningar och hade ett blandat innehåll av tegel, glas, skifferplattor från tak-täckning, keramik (rödgoods) och porslin. Fynden är anonyma och avspeglar en lång tidsperiod med aktiviteter i området.

Betydligt mer intressant var dock en horisontellt placerad sten som var inmurad i väggen cirka 0,25 m under nuvarande markyta (se figur 4, 5 & 6). Sannolikt rör detta sig om tröskelstenen till den utfallsport som Bengt Thordeman föreslog skulle ha funnits på sjösidan av slottet, vid byggnadsarkeologiska undersökningar på 1920-talet (se Christian Lovén i Bengtsson et al. (red) 2015 för referenser och diskussion).

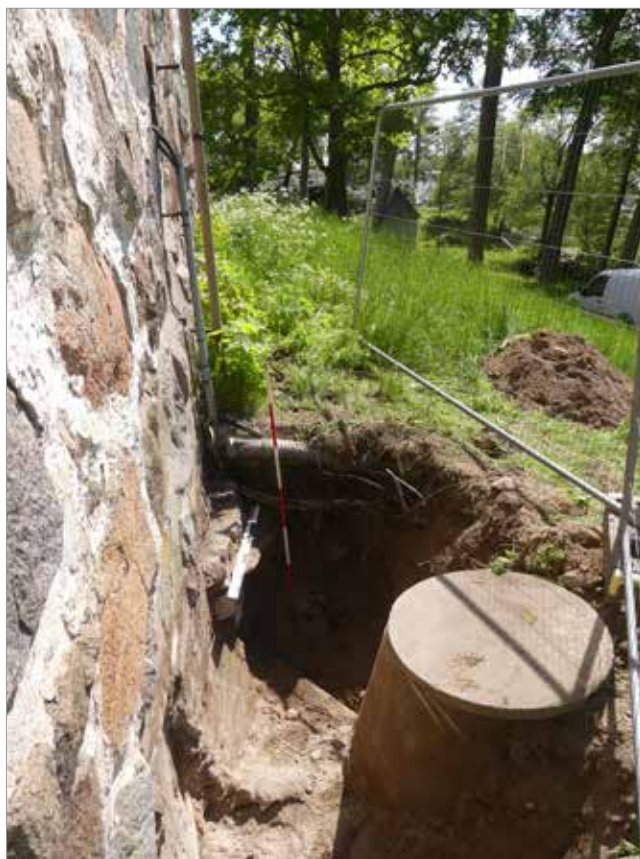
Figur 5. Tröskelstenen som påträffades i anslutning till utfallsporten. Foto mot söder, Andreas Hennius, Upplandsmuseet.

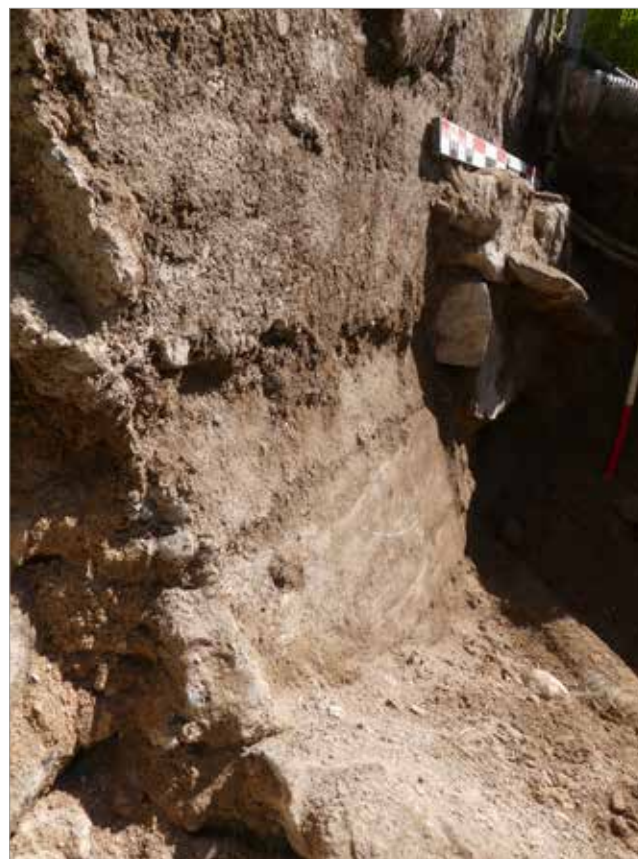
Figur 6. Tröskelsten samt äldre ilagning av muren med cement. Foto mot sydöst, Andreas Hennius, Upplandsmuseet

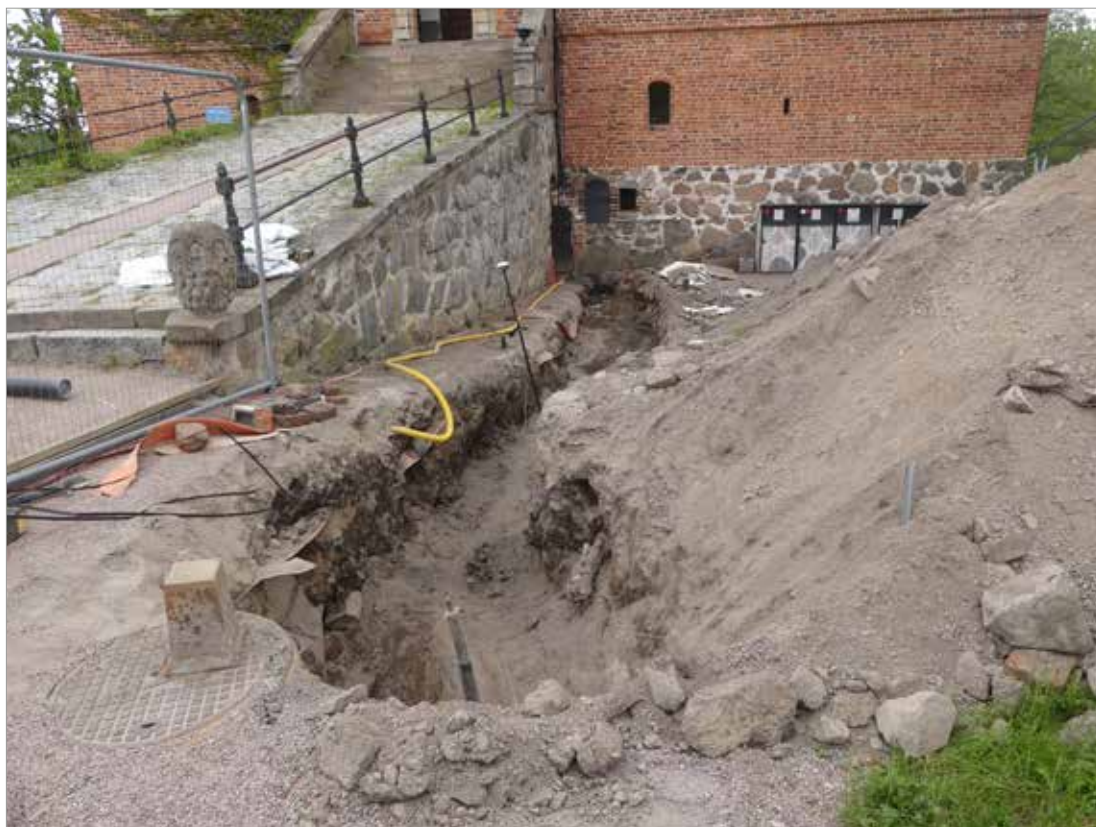
Figur 7. Schakt 2 på framsidan av slottet. Bilden visar omblandade raseringslager. Foto mot väster, Andreas Henniuss, Upplandsmuseet.

Schakt 2 grävdes på slottets framsida norr om den ramp som leder upp till slottets stora ingång (se figur 7 & 8). Schaktet grävdes i östvästlig riktning i slänten från en avloppstrumma uppe på gårdsplanen (cirka 11 möh) ner mot slottet till den dörr som finns på våning 2 (cirka 8 möh) där vatten och avlopp skulle bytas ut. Schaktet som var cirka 20 m långt och med en största bredd på cirka 2,5 m följde det gamla ledningsschaktet. Direkt söder om schaktet fanns ett flertal elledningar av olika ålder och denna schaktvägg var således också omörd. Den norra schaktväggen var bättre bevarad trots att större stenblock och delar av den underliggande berghällen hade sprängts för att kunna gräva ner ledningarna. Djupet på schaktet varierade från över en meter i västra och östra delen till omkring 0,6 m i den mellersta delen.

Lagerföljden i den norra schaktväggen utgjordes av ett mellan 0,1–0,2 m tjockt lager med ljusbrun, ren sand som tolkas som sättsand för de tegelste-

nar som legat som en plattgång i slutningen. Under detta fanns raserings/utfyllnadslager bestående av mörkbrun humös sand med inslag av silt. Tjockleken på detta varierade mellan 0,4–1,0 m. I fyllningen fanns rikligt med större stenar samt tegel. Mängden tegelkross blev större ner mot botten av schaktet, dessutom fanns ljusare stråk med kalkbruk. Fyndmaterialet var blandat med delar av glasrutor, glasflaskor, porslin, keramik, järnskrot och rikligt med djurben. Lagret tolkas som utfyllda raseringsmassor. Sannolikt kan delar härstamma från byggnation/renoveringsarbeten av slottet. Förutom partier med ytlig berggrund nåddes ej den orörda, naturliga marknivån vid de nu aktuella grävningsarbetena. Den befintliga ledningen vilade på kulturpåverkade raseringslager, men efter samråd med länsstyrelsen gjordes bedömningen att det inte var nödvändigt att schaktningsövervakade delar där ledningen var placerad.

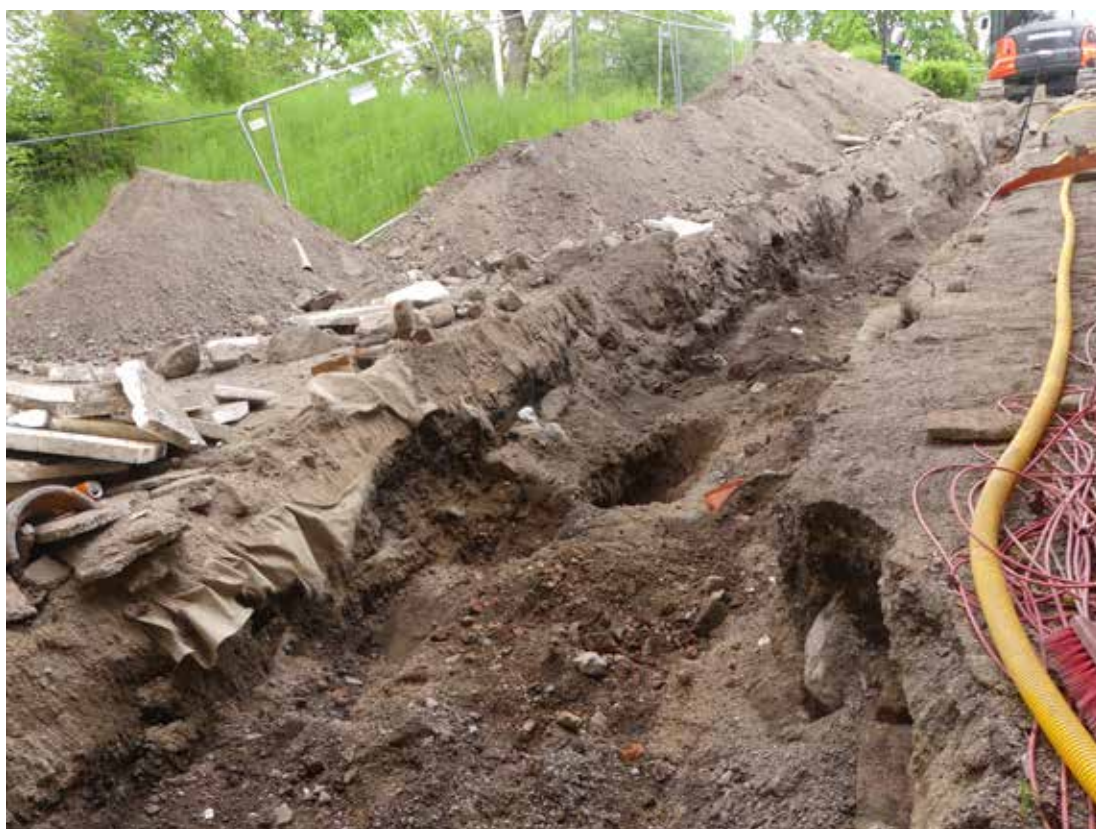
Figur 8. Schakt 2 på framsidan av slottet. Bilden visar omblandade raseringslager samt gropar där större stenar legat. Foto mot öster, Andreas Henniuss, Upplandsmuseet
