# Arkeologi vid Arnö kyrka

En medeltida dopfunt och raseringslager

Arkeologisk schaktningsövervakning

L1943:6611  
Arnöberg 3:1  
Enköpings kommun  
Uppland

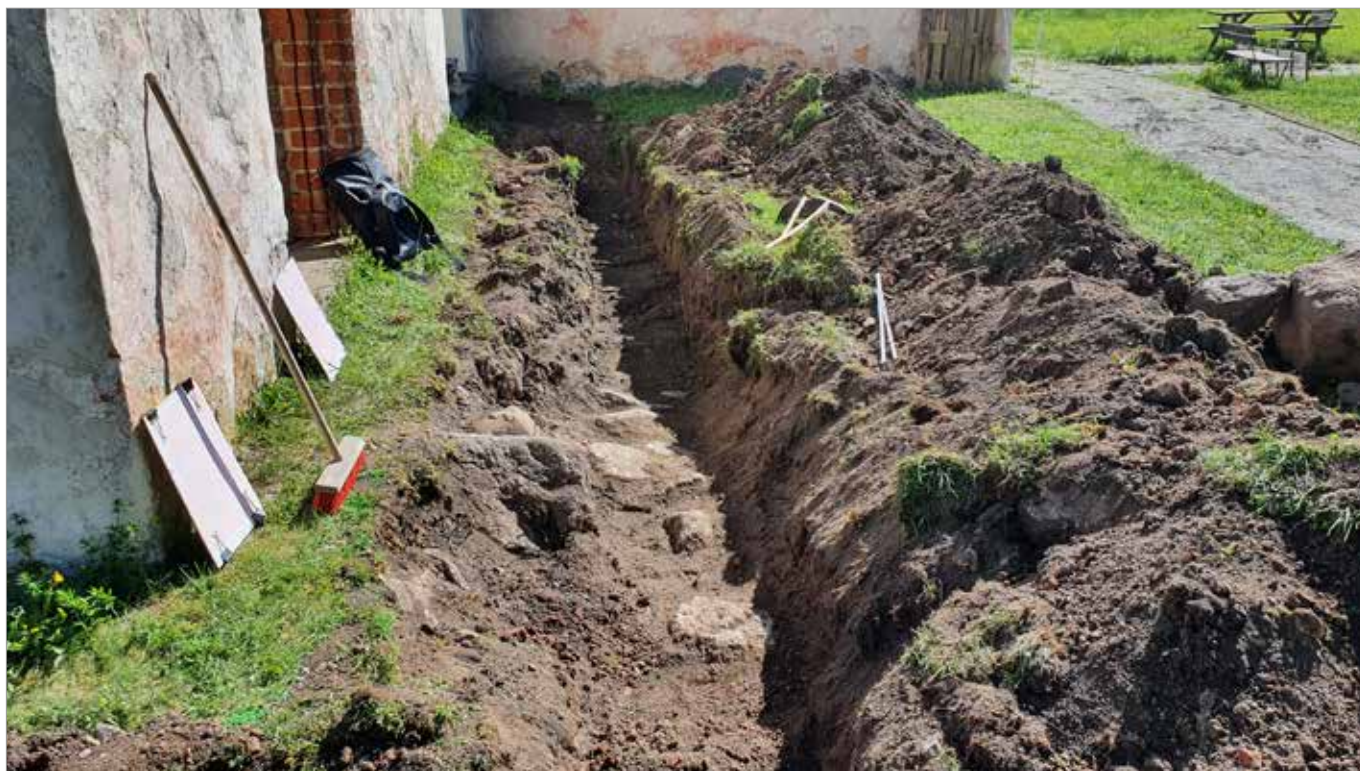
Figur 4. Sträcka 1 - söder om kyrkan, sett mot öster. Närmast i bild ses stensamlingen (K1) som tolkats som en möjlig grundläggning för en äldre bogårdsmur. Foto: Adam Hultberg.

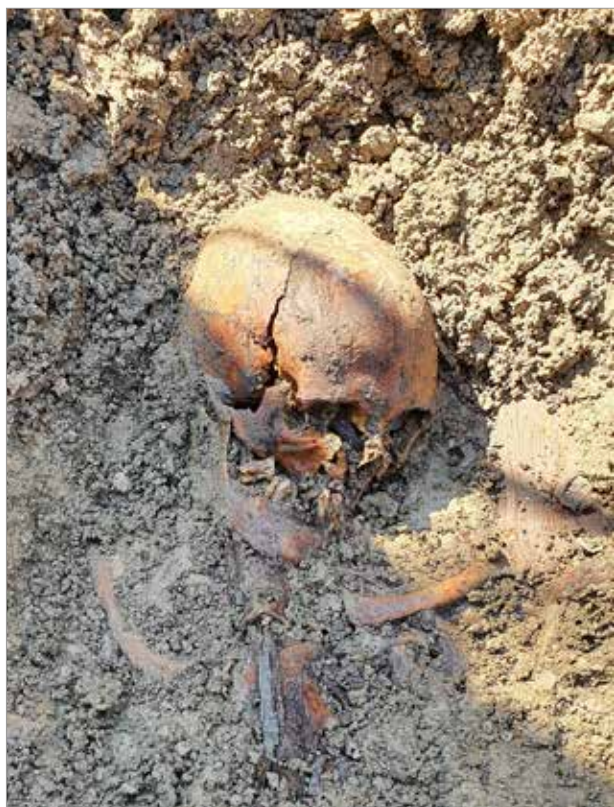
På 1,30 meters djup framkom ett kranium, omkring vilket ytan sänktes ytterligare 0,05 meter. Det kunde konstateras tillhöra en intakt grav, liggandes i öst-västlig riktning. Graven rensades fram till strax under axelhöjd och det noterades bevarat trä i kroppens längdriktning, såväl ovan som intill skelettet. Trots att träresterna var ringa kan de sannolikt tolkas som rester efter en begravningskista. Det metalldekteckrades ovan graven men detta gav inga utslag, vilket får antyda att det rör sig om en kistkonstruktion utan vare sig spik eller kisthandtag i järn.

Figur 7. Den intakta graven som dokumenterades på 1,30 meters djup, i schaktet för stenkistan. Foto mot väster. Centralt i bilden, ovan ryggraden, samt till höger syns trärester, tolkade som delar av en kista. Foto: Adam Hultberg.

Efter att graven fotograferats togs beslutet att den skulle täckas över för att störas i så liten utsträckning som möjligt. Eftersom det efterfrågade schaktdjupet på 1,30 meter redan var uppnått fanns ingen anledning att gå djupare. I schaktbotten deponerades också samtliga skelettdelar som insamlats från de övriga schakten.
