# En härd från förromersk järnålder

Dikesrensning vid Gysta

Arkeologisk schaktningsövervakning

## Upplandsmuseets rapporter 2024:10

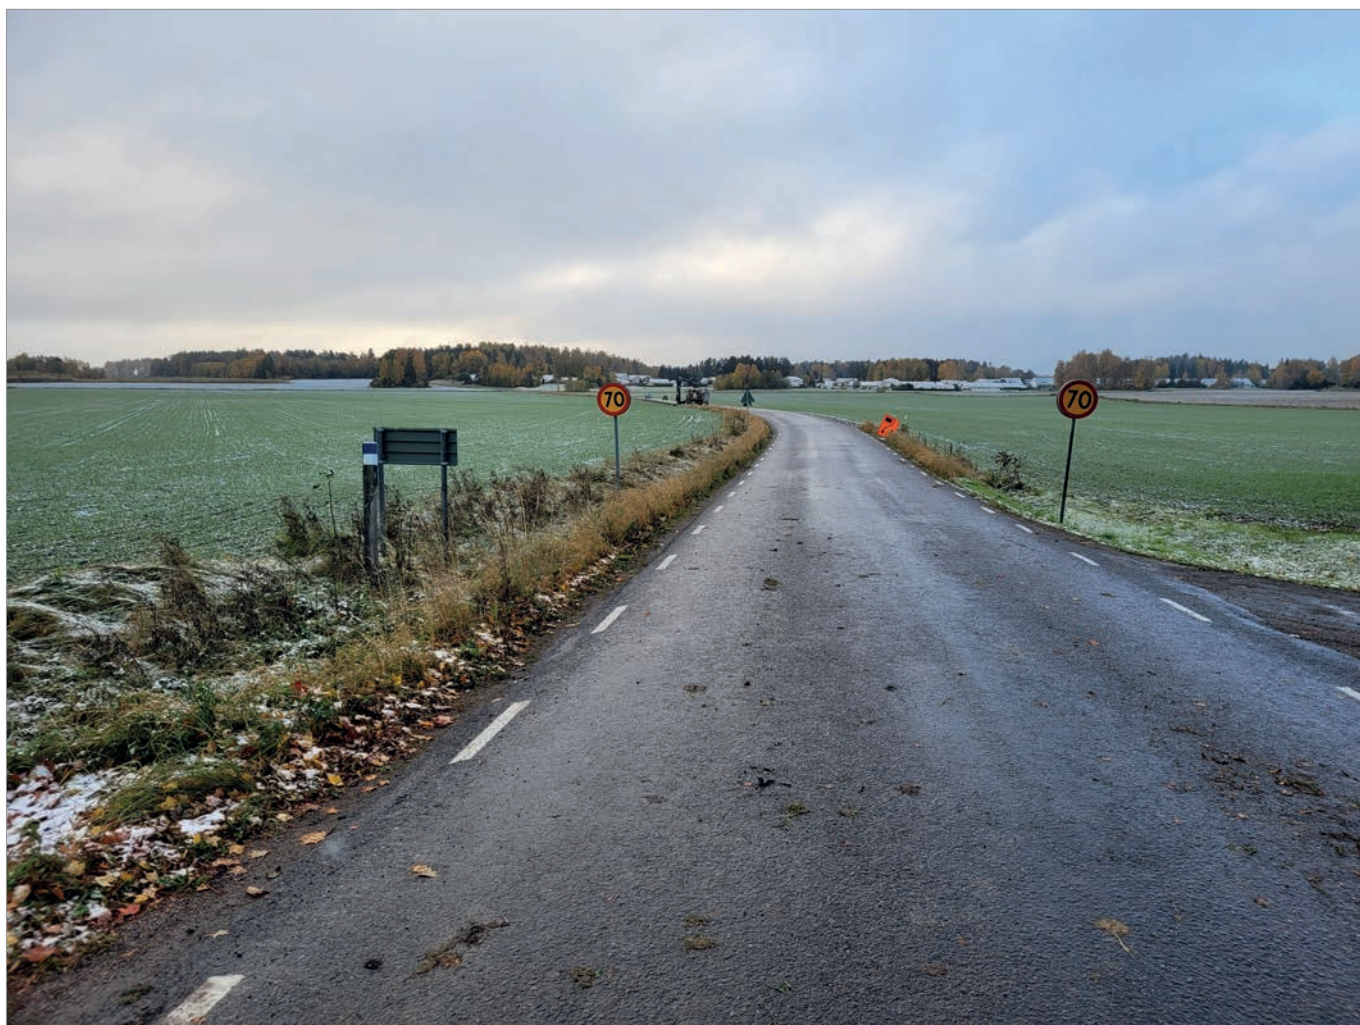
Figur 1. Undersökningsområdet innan dikesrensningen. Foto mot söder, Robin Lucas, Upplandsmuseet.

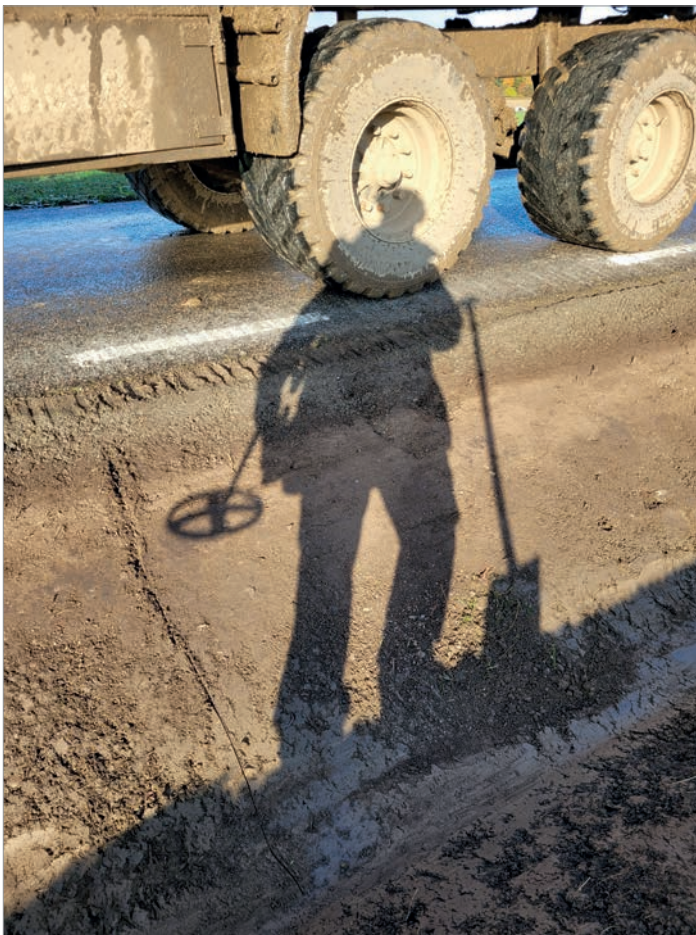
Figur 3. Metalldetektering genomfördes direkt under torvlagret. Självporträtt av Robin Lucas, Upplandsmuseet.

Undersökningen omfattade övervakning av arbetet med att rensa diken på ömse sidor om vägen. Dikena rensades med en V-formad specialslopa, vinklad i 90 grader, 3 meter bred och 1,6 meter hög, med en tämligen vass kant. Gräset i de igenväxta diken var vid tillfället för högt för att kunna metalldetektera dem innan avbaning. Vid rensningen togs därför det översta torvlagret bort, varefter hela ytan metalldetekterades. Därefter grävdes ner till önskat djup. Schakt och framtagna objekt mättes in med GPS med nätverks-RTK och dokumenterades genom beskrivning och foto.

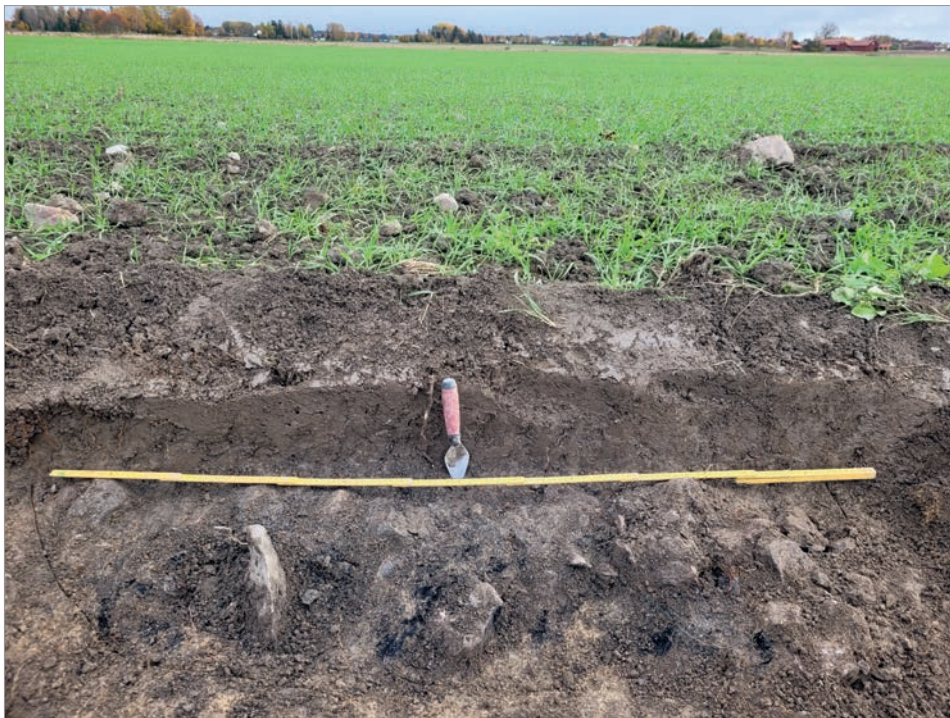
Härden påträffades i dikeskanten, precis under matjordslagret. Anläggningen var 1,35 meter lång, 0,5 meter bred och hade en flack form. Härden rensades fram och ett tvärsnitt grävdes igenom den. Tjockleken var 0,1–0,15 meter. Fyllningen utgjordes av flammig bränd lera med kraftigt in-

slag av kol och sot, men även ett rikligt inslag av skärvig och skörbränd sten. En svintand påträffades, men inga brända ben, eller något som skulle kunna indikera en grav. Ett prov av icke-artbestämt kol <sup>14</sup>C-daterades till förromersk järnålder, eller 403–385 fvt (Ua-81011 – se bilaga).

Figur 5. Härd påträffad i dikeskant. Foto mot öster, Robin Lucas, Upplandsmuseet.

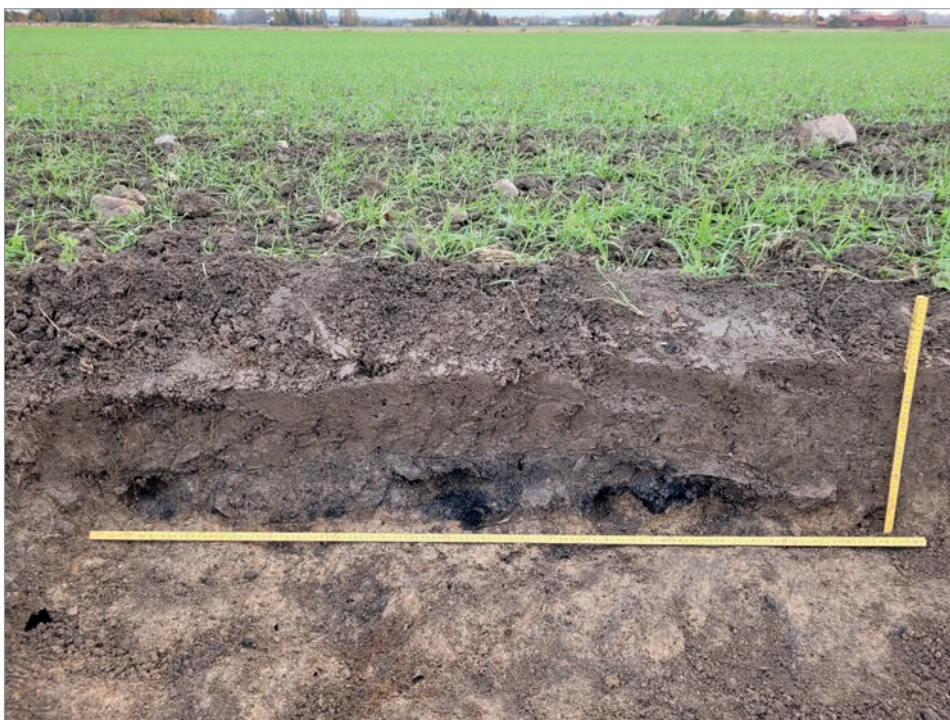
Figur 5. Sektion grävd genom härden. Foto mot öster, Robin Lucas, Upplandsmuseet.

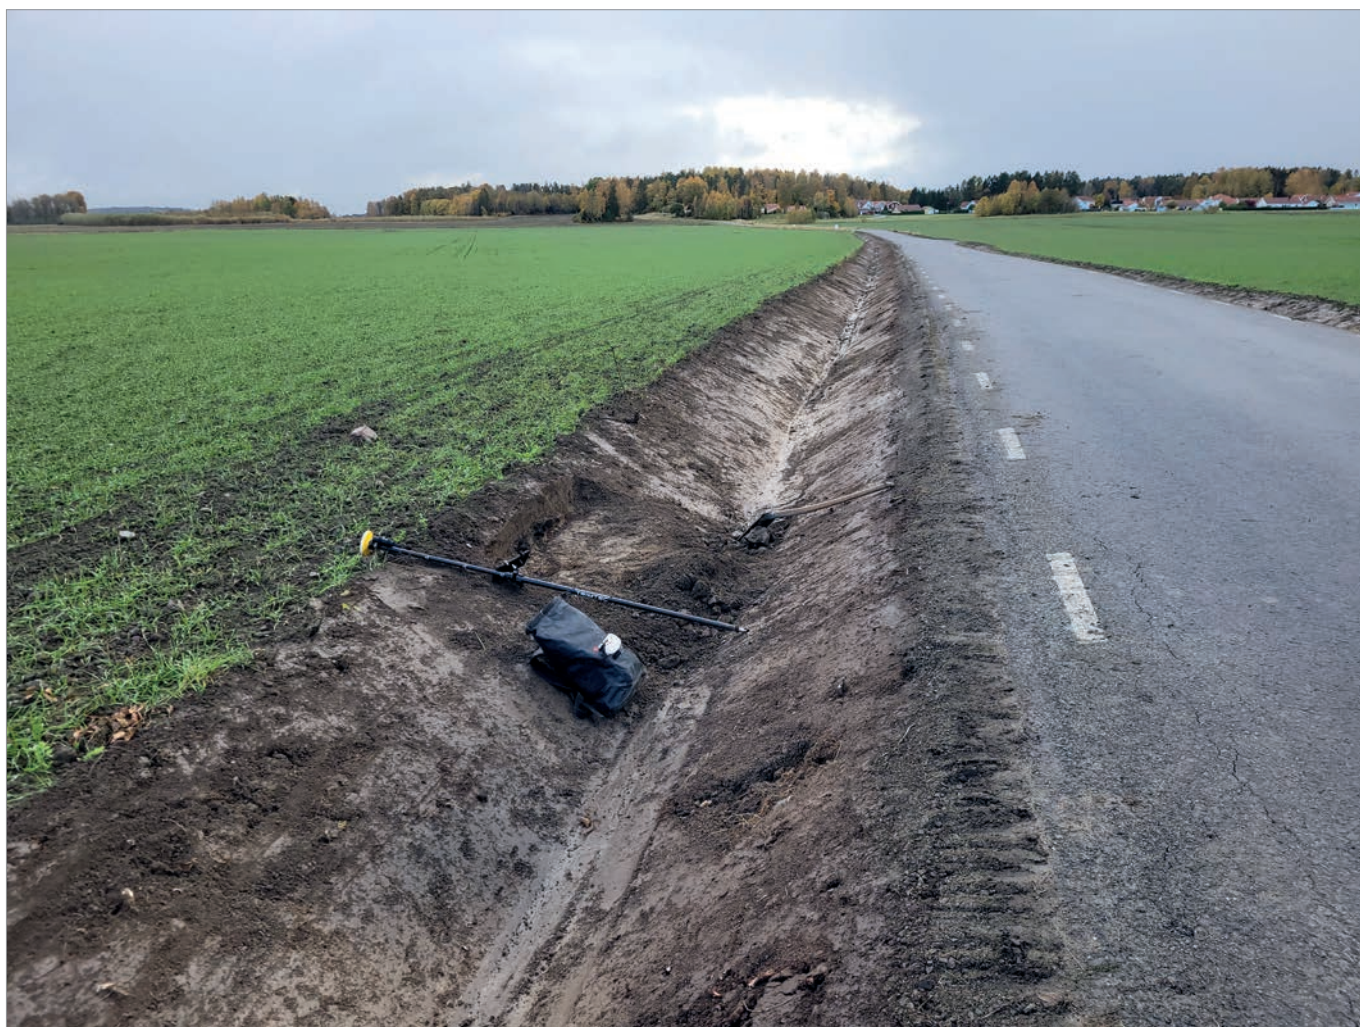
Figur 7. Det rensade diket på vägens östra sida. Härden L2024:86 mitt i bilden. Foto mot söder, Robin Lucas, Upplandsmuseet.

avgöra eftersom den vid dokumentationstillfället (1994) prickades in manuellt. Det är inte omöjligt att härden kan kopplas till L1944:9091, men det kan inte påvisas. Delar av härden kvarliggert öster om diket. En undersökning omfattande ett område i anslutning till diket och österut skulle kunna ge svar på om härden är en del av en större bevarad gravlämning, men detta ligger utanför ramarna för denna begränsade insats. Härden har anmälts till Fornreg och fått en ny fornlämningsbeteckning, L2024:86.

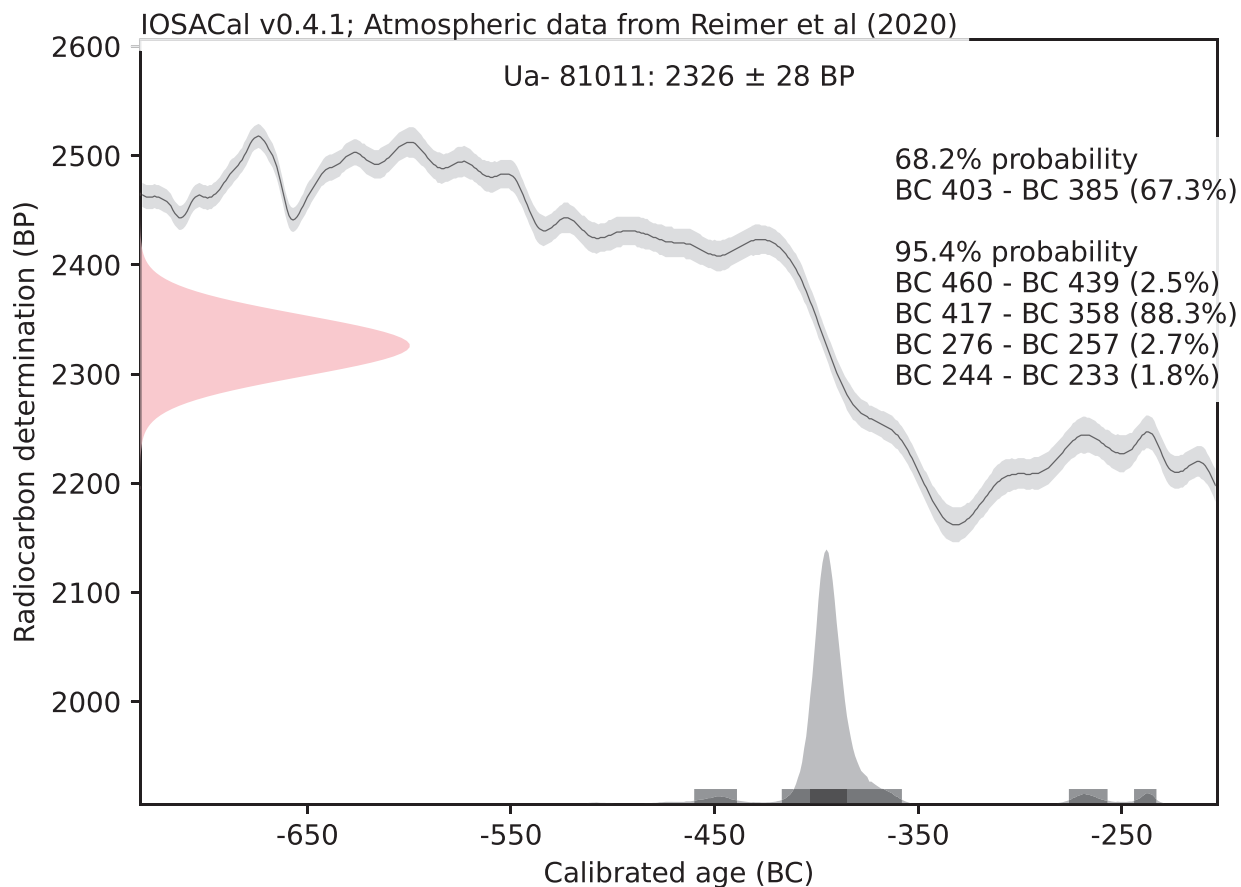
### Kalibreringskurvor

Labnummer	Prov	$\delta^{13}\text{C}\text{‰ V-PDB}$	$^{14}\text{C}$ ålder BP
Ua-81011	Prov 1	-23,0	2 326 ± 28
