Skokloster udde

Arkeologisk utredning steg 1

L1940:5103, L1940:5104, L1940:5105, L1942:6981,
L1942:7061, L2024:3360, L2024:3364
Skokloster 2:7, 2:80
Håbo kommun
Uppland

Upplandsmuseets rapporter 2024:27

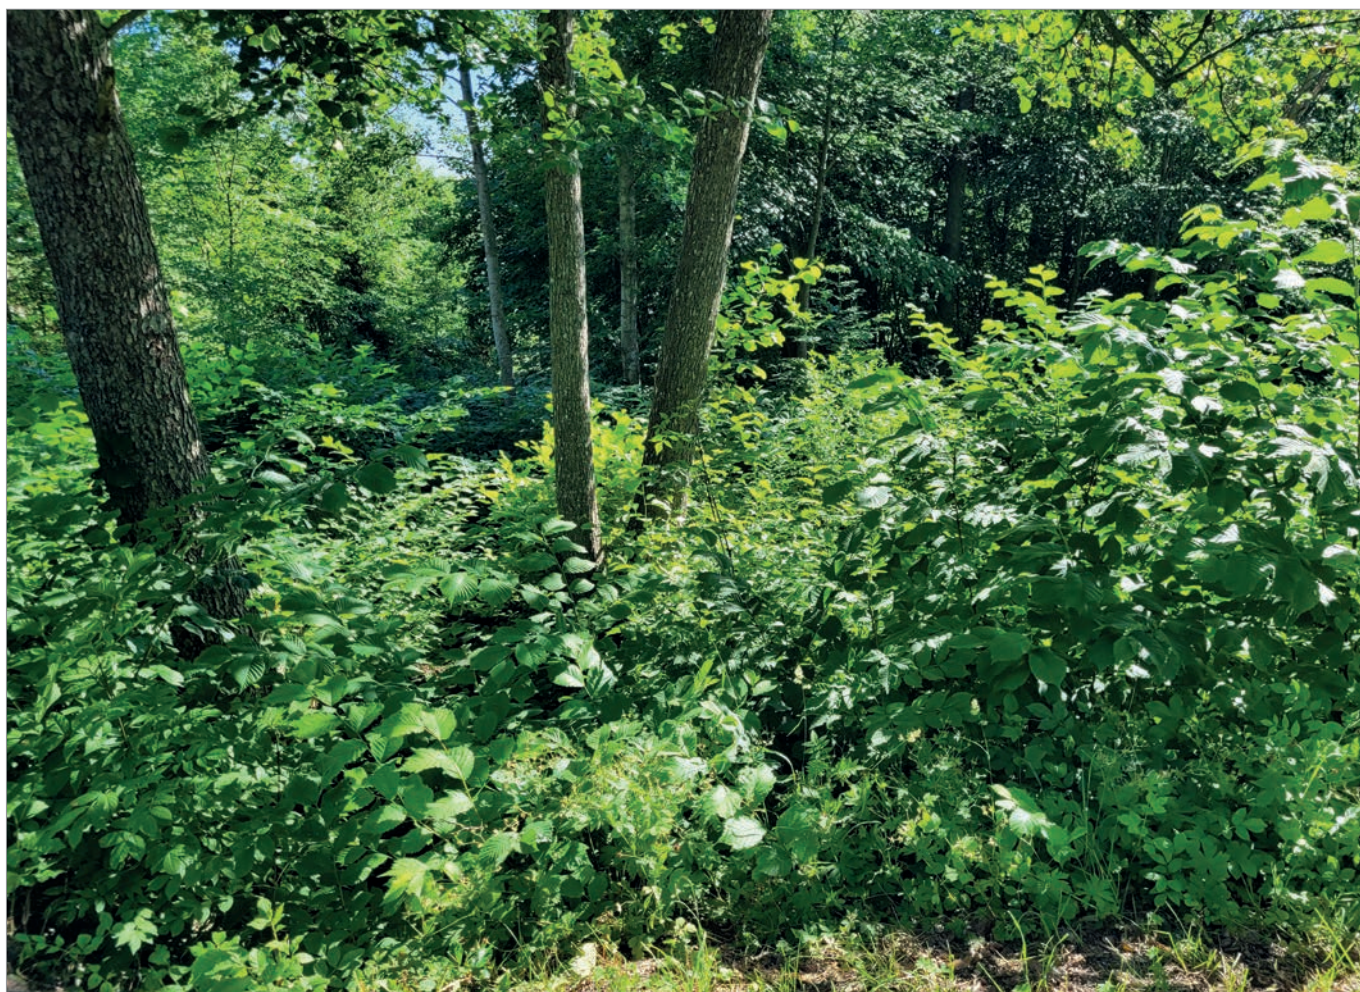
Figur 2. Vid utredningstillfället var delar av området täckt med hög och tät markvegetation, buskar och snår, vilket försvårade möjligheten att identifiera lämningar. Foto Robin Lucas, Upplandsmuseet.

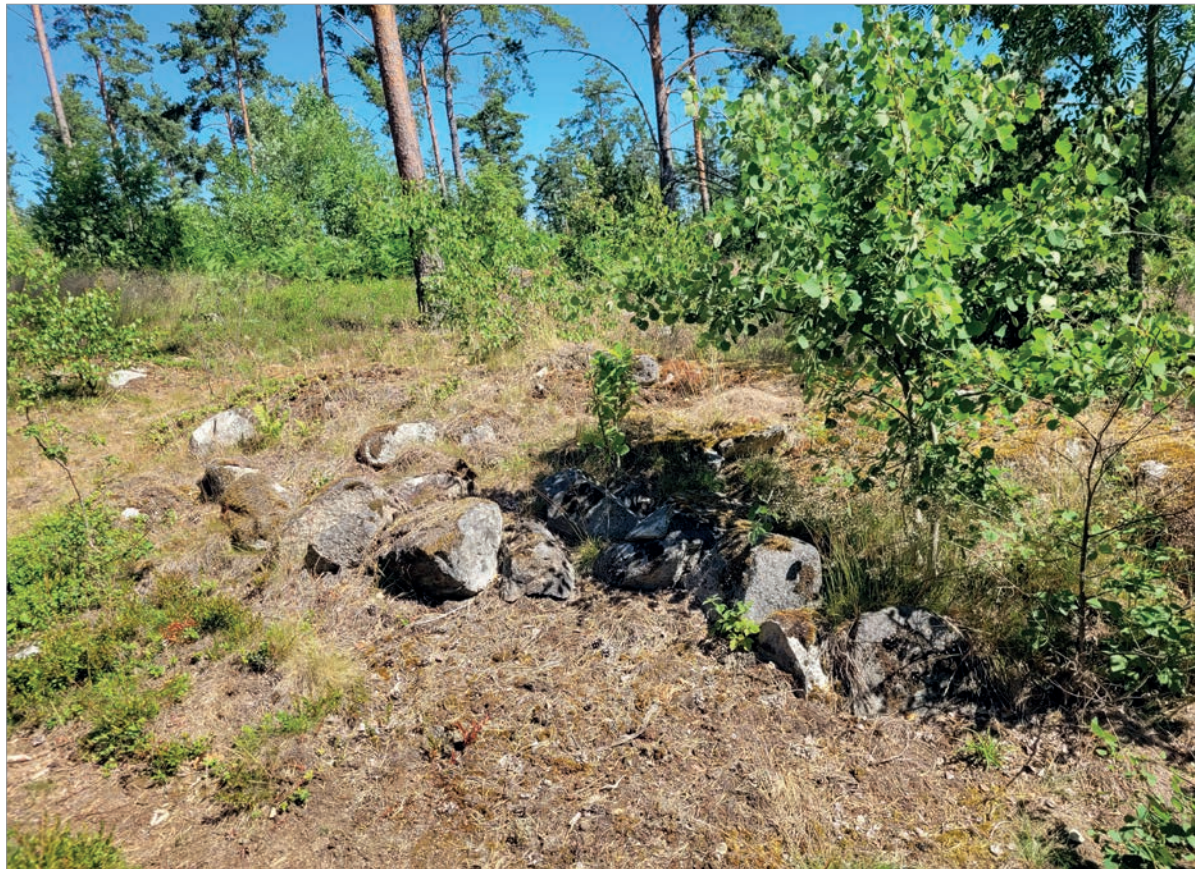
Figur 6. Stensättningen L1942:7223 ligger i ett område där skogen avverkades för några år sedan. Den ligger på en berghäll och är mest tydlig mot söder. Foto från söder, Robin Lucas, Upplandsmuseet.

L1942:7223 – Stensättning. I beskrivningen i KMR är formen ändrad från kvadratisk till oregelbunden. Stensättningen är belägen på kanten av en liten berghäll och har en kantkedjaliknande begränsning åt söder (figur 6), medan begränsningarna i övriga riktningar är mindre tydliga. Ingen ändring av lämningstyp eller antikvarisk bedömning har gjorts i KMR.

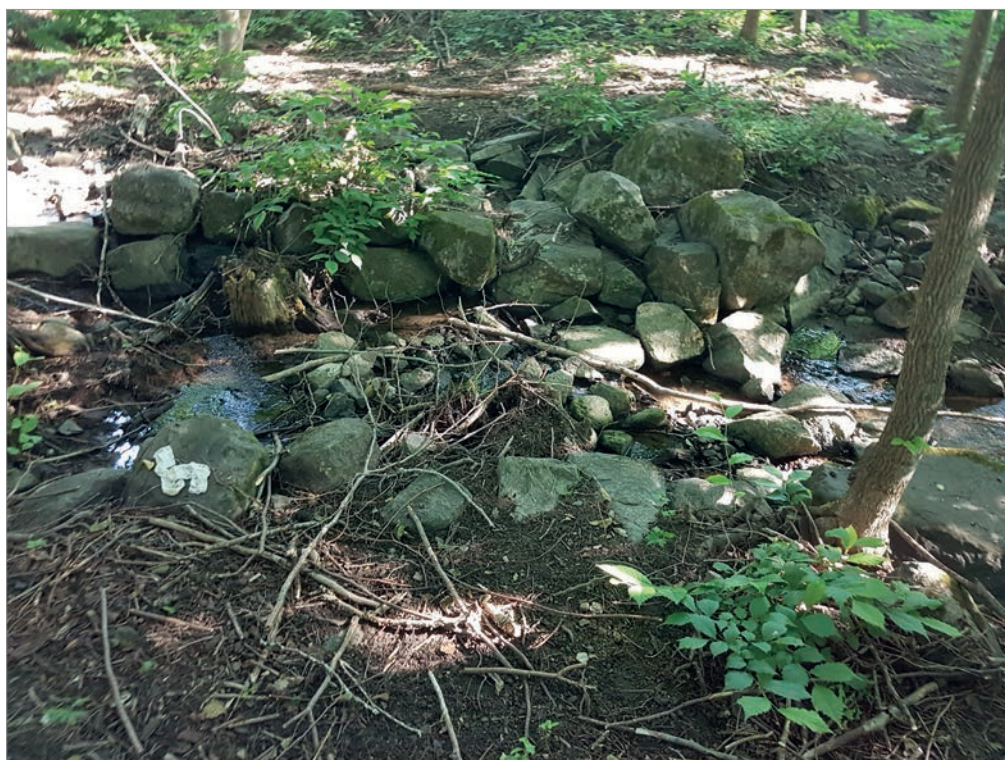
Längst i öster, nära bäckens utlopp i Skofjärden finns lämningar av kvarnen L1942:7061. Tidigare har inga spår av bebyggelse varit kända utan enbart byggt på uppgifter på kartor. Vid fältinventeringen kunde två husgrunder identifieras (figur 8, 10). En relativt välavgränsad husgrund låg direkt norr om den norra bäckfåran. På den södra sidan av bäckfårorerna och invid ett markfast block låg den andra husgrunden som var otydlig. Läget för husgrunderna motsvarar den kvarn som avbildas på kartan från 1704 (figur 9).

Figur 8. Husgrund efter kvarnen L1942:7061 invid bäcken. Foto mot norr, Hans Göthberg, Upplandsmuseet.

Kvarnlämningen L1942:7061 fick ändrad antikvarisk bedömning till Fornlämning, eftersom husgrunder lokaliserades vid fältinventeringen. Likaså fick dammvallarna L2024:3360 och L2024:3364 bedömningen Fornlämning.
