# Vendels kyrkas vapenhus

Arkeologisk schaktningsövervakning

Vendel 3:1  
Tierps kommun  
Uppland

## Upplandsmuseets rapporter 2025:09

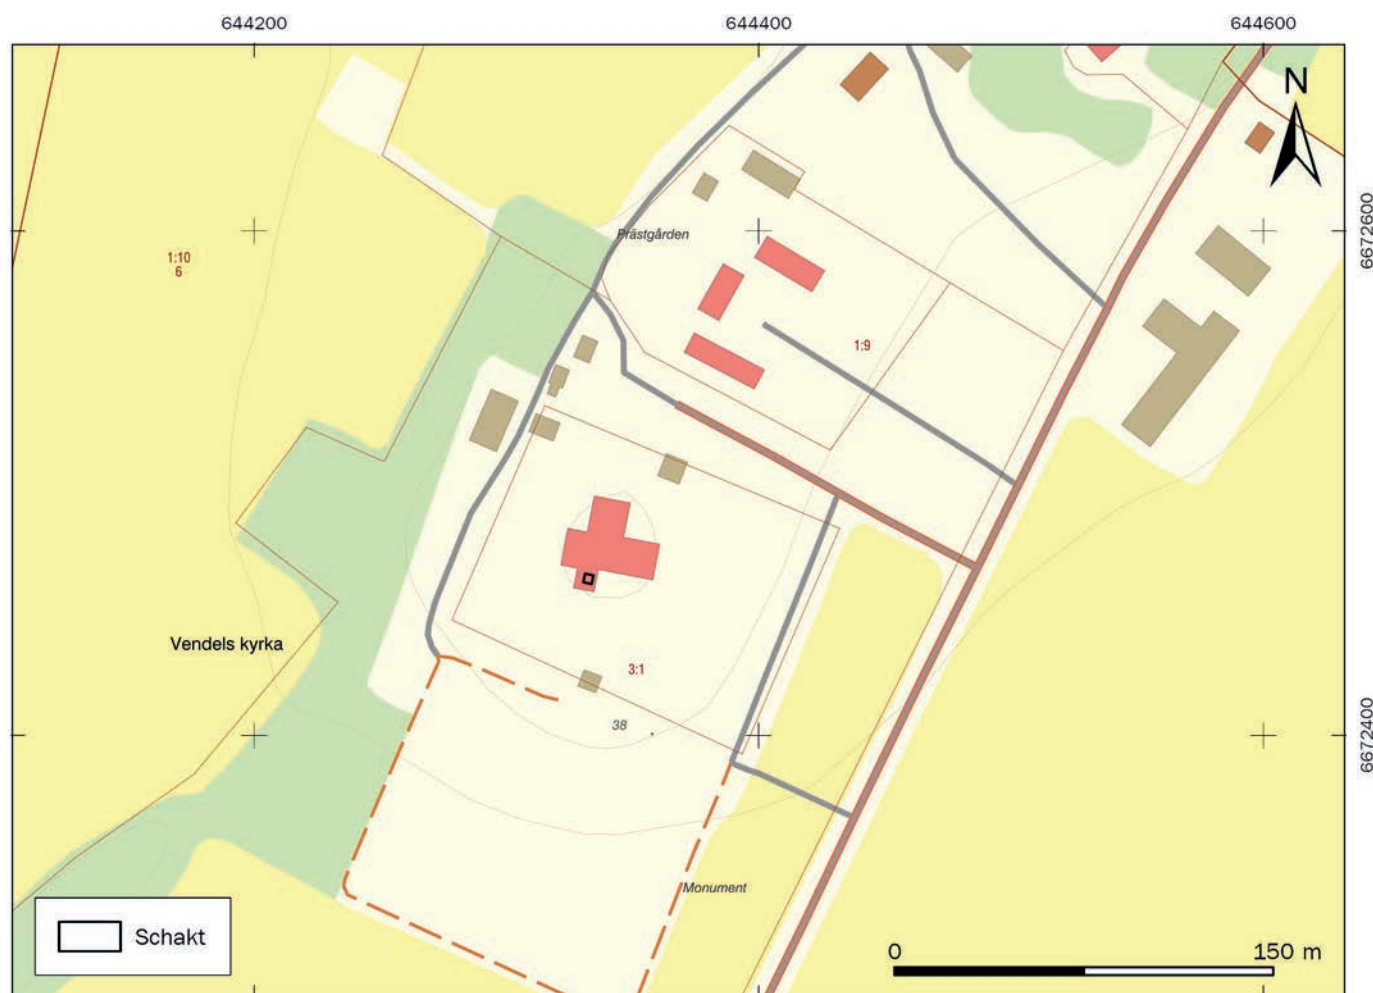
Figur 3. Översikt av Vendels kyrka med den grävda ytan markerad med svart. Skala 1:3 000.

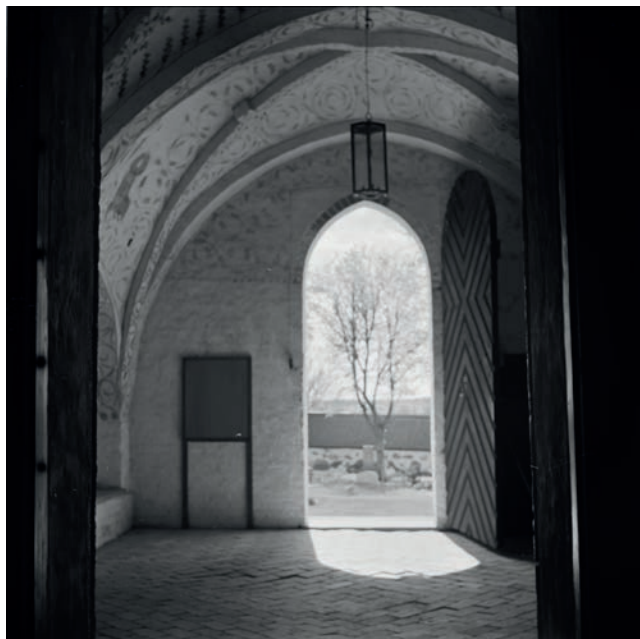
Figur 4. Fotografiet till vänster är taget i slutet av 1930-talet och visar att sättningarna i tegelgolvet redan då var synbara. Foto Gunnar Sundgren, Upplandsmuseet.

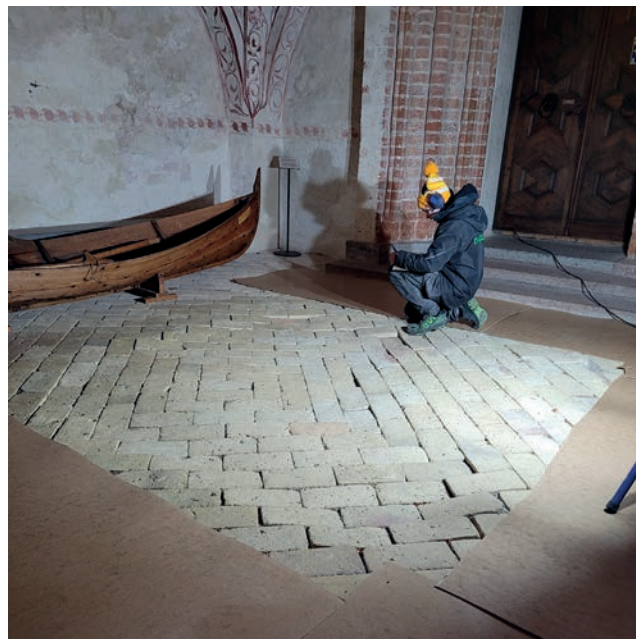
Figur 5. Bilden till höger visar sättningarna i golvet innan arbetet påbörjades. Foto Malin Lucas, Stiftelsen Upplandsmuseet.

Sättningarna var synliga över en knappt  $3,5 \times 3,5$  meter stort yta ungefär mitt i vapenhuset och arbetet började med borttagning av teglet över denna yta (figur 5). Resterande tegelgolv rördes inte.

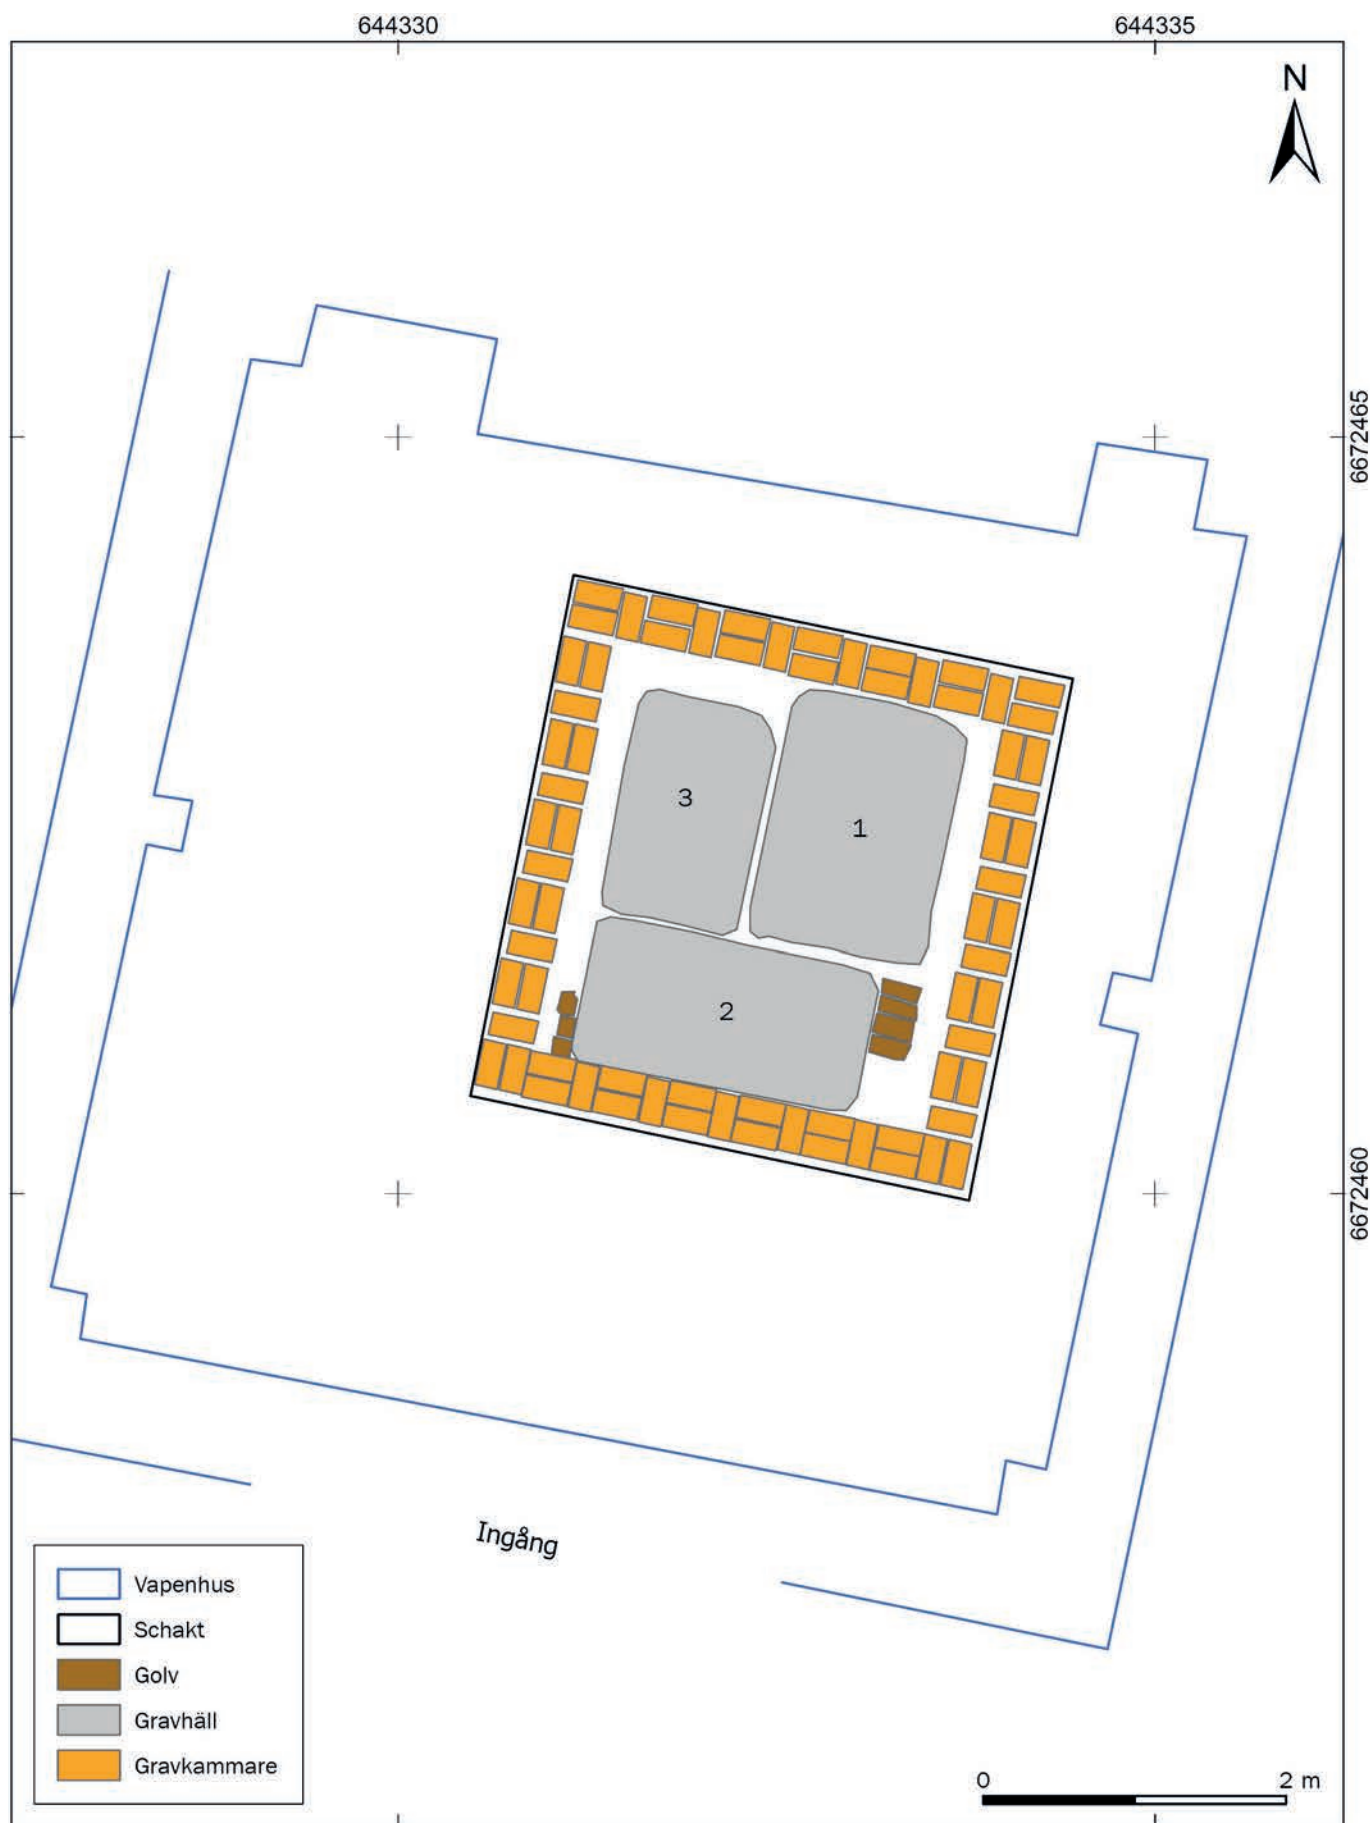
Figur 6. Plan över schaktet i Vendels kyrkas vapenhus med ingående kontexter. Skala 1:50.

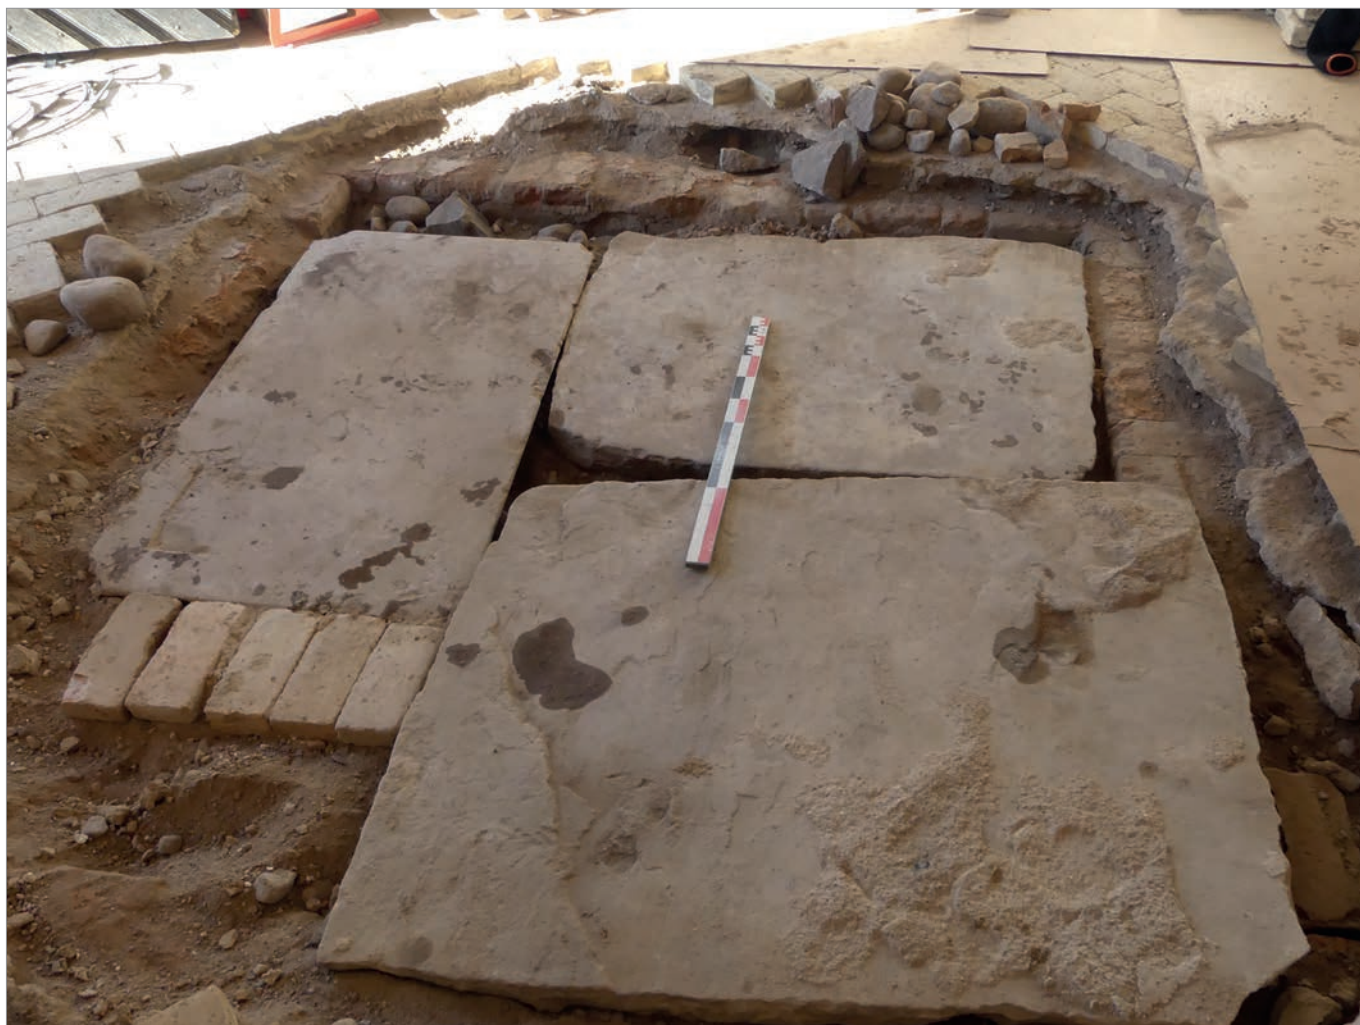
De tre gravhällarna, som senare visade sig ta upp större delen av utrymmet i en gravkammare hade något olika utseende.

Gravhäll 1, som låg i den nordöstra delen av schaktet, var cirka  $1,6 \times 1,2$  meter stor och som tunnast runt  $0,05$  meter. Den hade något avfasade hörn som delvis gav ett ofärdigt intryck. Sidan som låg uppåt var slät och utan markeringar och undersidan var skrovlig och något ojämn.

Figur 7. Gravhällarna i vapenhuset. Gravhäll 1 närmast i bild, gravhäll 2 till vänster och gravhäll 3 längst upp. Foto Robin Lucas, Stiftelsen Upplandsmuseet.

Gravhäll 3 låg i den nordvästra delen av schaktet och var cirka  $1,5 \times 1$  meter stor och runt 0,1 meter tjock. Den saknade inskription och hade grovt avfasade kanter som gav ett ofärdigt intryck.

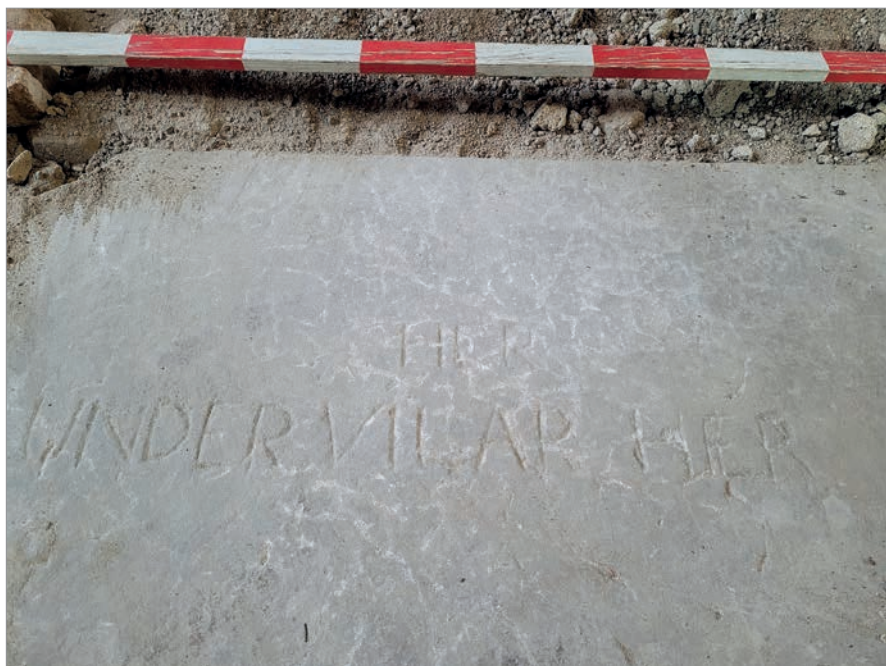
Gravhäll 2 låg i den södra delen av schaktet och var cirka  $1,9 \times 1$  meter stor och runt 0,1 meter tjock. Stenen hade grovt avfasade hörn som gav ett ofärdigt intryck. Ovansidan var slät med början på ett ramverk i sydöstra delen (figur 9). Den här stenen hade en inskription som löd HER UNDER VILAR HER och som var huggen i den västra änden av stenen (figur 8). Inskriptionen är grov och grund och uppenbart ofullständig. Troligen har texten tillkommit i slutet av 1700-talet (Herman Bengtsson, Upplandsmuseet, muntlig uppgift).

Figur 8. Inskription på gravhäll 2. Foto Malin Lucas, Stiftelsen Upplandsmuseet.

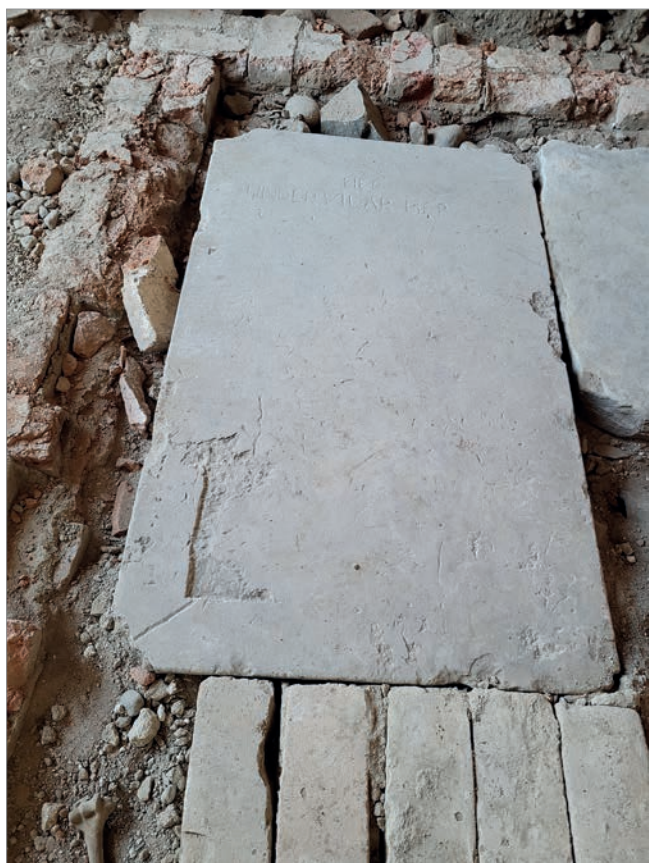
Figur 9. Påbörjat ramverk på gravhäll 2. På fotot syns också tegelstenar i ett förmodat äldre tegelgolv öster om hällen. Foto Malin Lucas, Stiftelsen Upplandsmuseet.

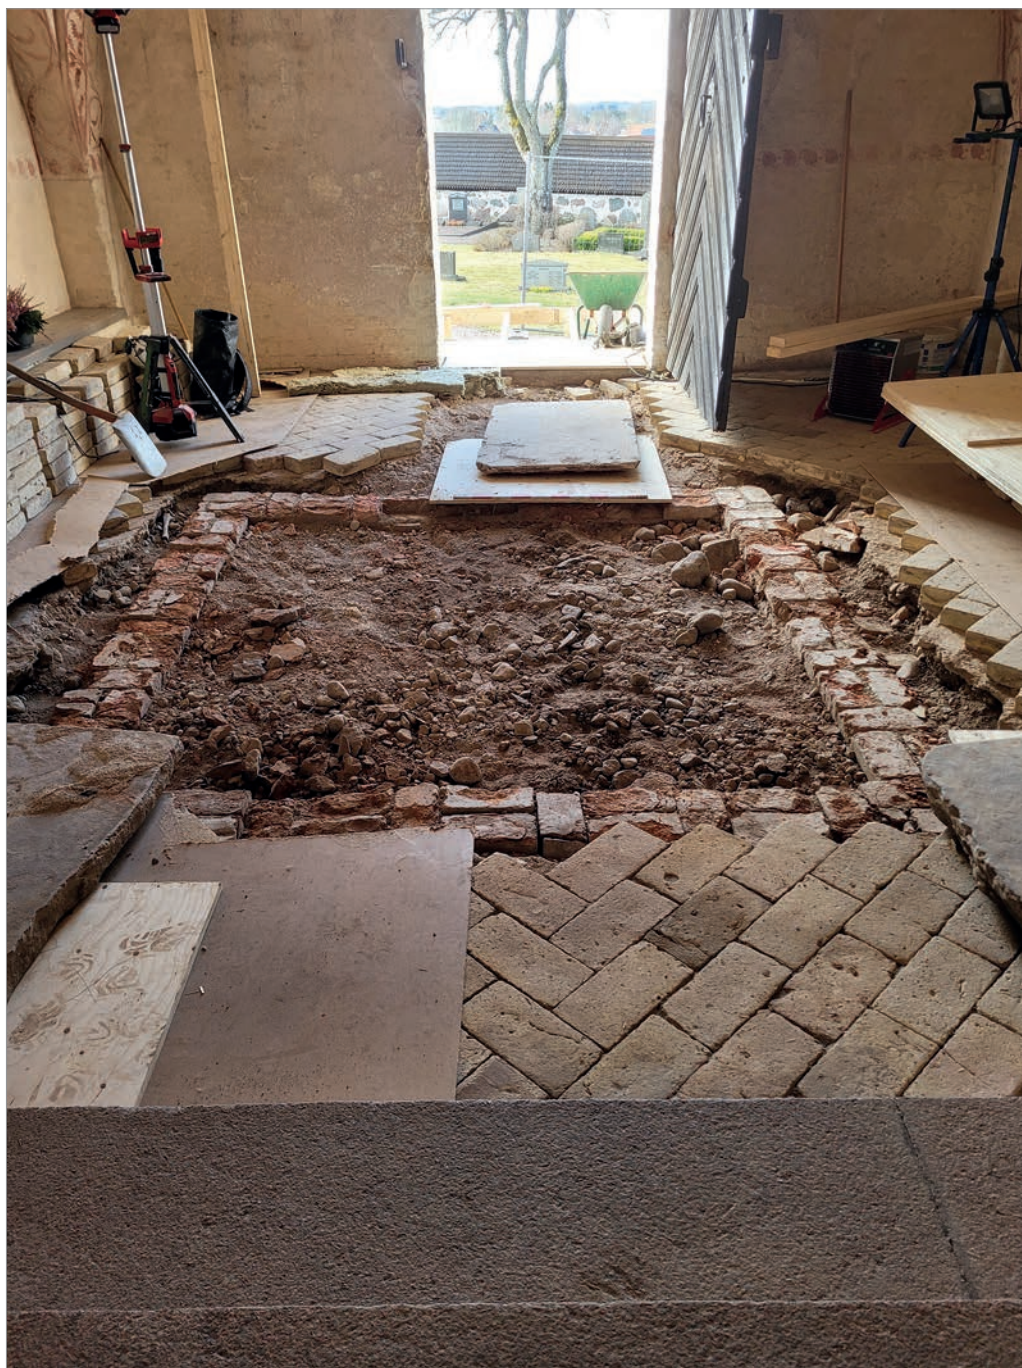
Alla tre gravhällarna låg helt inom gravkammaren. Kammaren var drygt 3 × 3 meter stor och bestod av två rader tegelsten i kanterna. Eftersom kammaren inte skulles grävas i botten är det oklart hur djup den var. Tegelstenarna var runt 0,3 ×

0,15 m stora och de var fogade med lerbruk. Kammaren var igenfylld med grus och en del större sten, cirka 0,2 meter stora samt tegelkross, bruk och enstaka ben.

Figur 10. Gravkammaren efter att gravhällarna avlägsnats. Foto mot söder, Malin Lucas, Stiftelsen Upplandsmuseet.

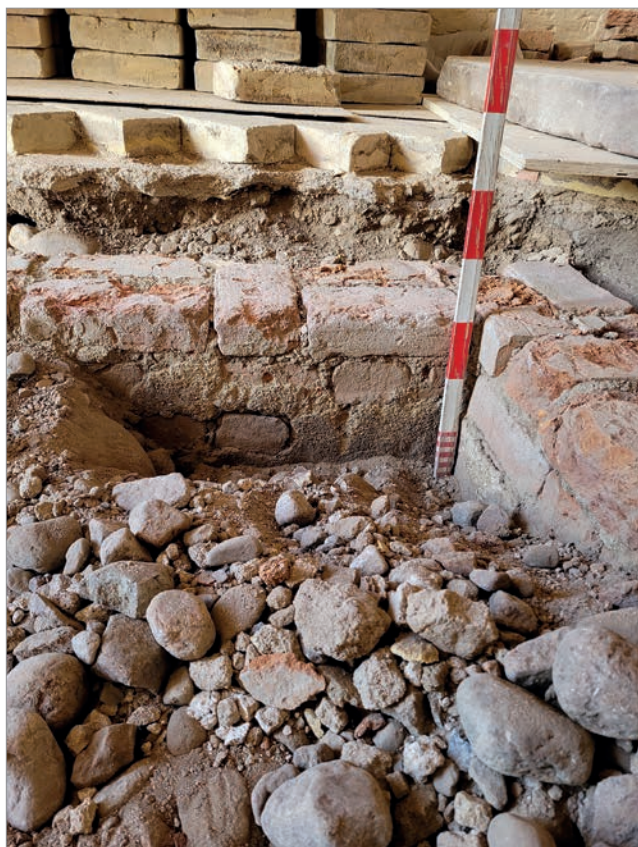
Figur 11. Närbild av gravkammarens nordvästra hörn. Foto Malin Lucas, Stiftelsen Upplandsmuseet.

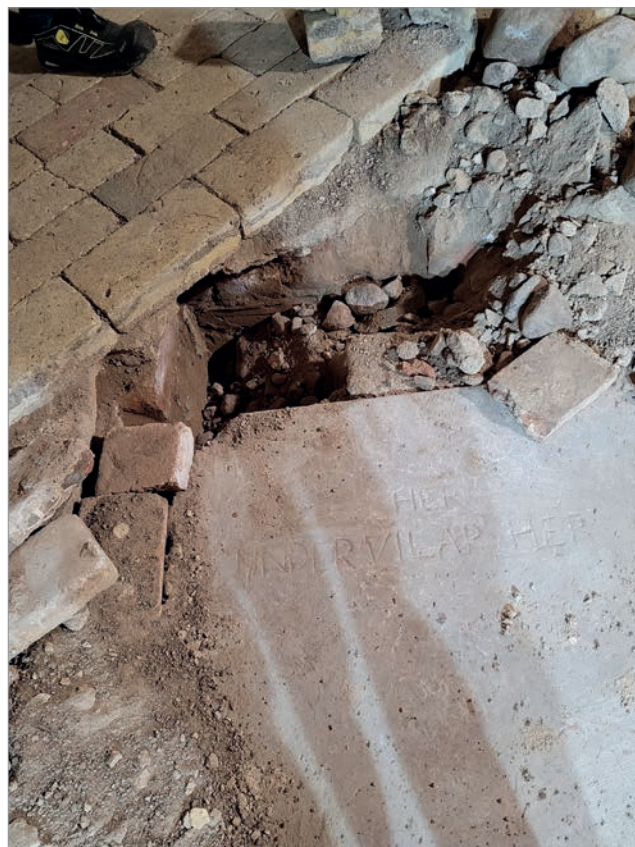
Öster och väster om gravhäll 3 fanns rester av vad som uppfattades som rester av äldre tegelgolv. I väster bestod det av några stenar mörkorange golvtegel, cirka 0,02 meter tjocka, som låg i nivå med hällen. I öster var låg en rad med ljusare stortegel. Även detta låg i nivå med hällen. Dessa tegelstenar hade kvarsittande kalkbruk på undersidan.

Figur 12. På bilden syns några av golvteglarna som fanns i den sydvästra delen av gravkammaren. Foto mot nordväst, Malin Lucas, Stiftelsen Upplandsmuseet.

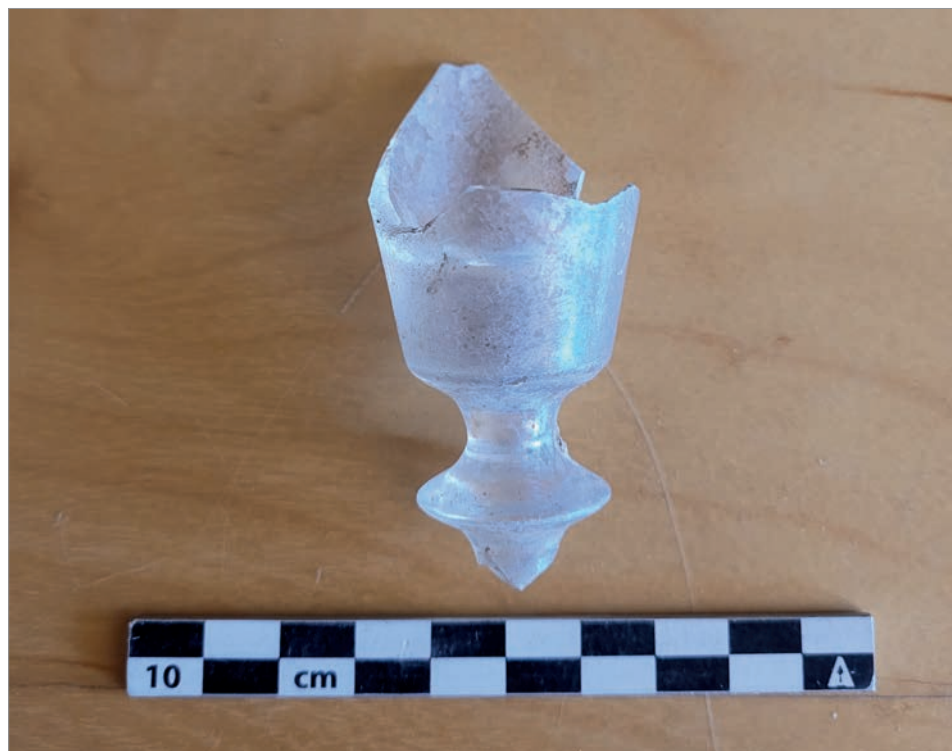
F2 var en del av ett glas på fot. Glaset var ganska kraftigt med sina runt 3 millimeters tjocklek. Troligen kan glaset dateras till 1800-tal (muntlig uppgift Joakim Kjellberg, Upplandsmuseet).

Figur 13. Glaset (F2), sannolikt från 1800-talet påträffades under det befintliga tegelgolvet. Foto Malin Lucas, Stiftelsen Upplandsmuseet.
