# Mellan Sundby och Karberga

Arkeologisk schaktningsövervakning

L1943:5073, L1943:5074,  
L2025:2647, L2025:2648  
Funbo-Sundby S:2, 1:9, 1:8  
Uppsala kommun  
Uppland

## Upplandsmuseets rapporter 2025:17

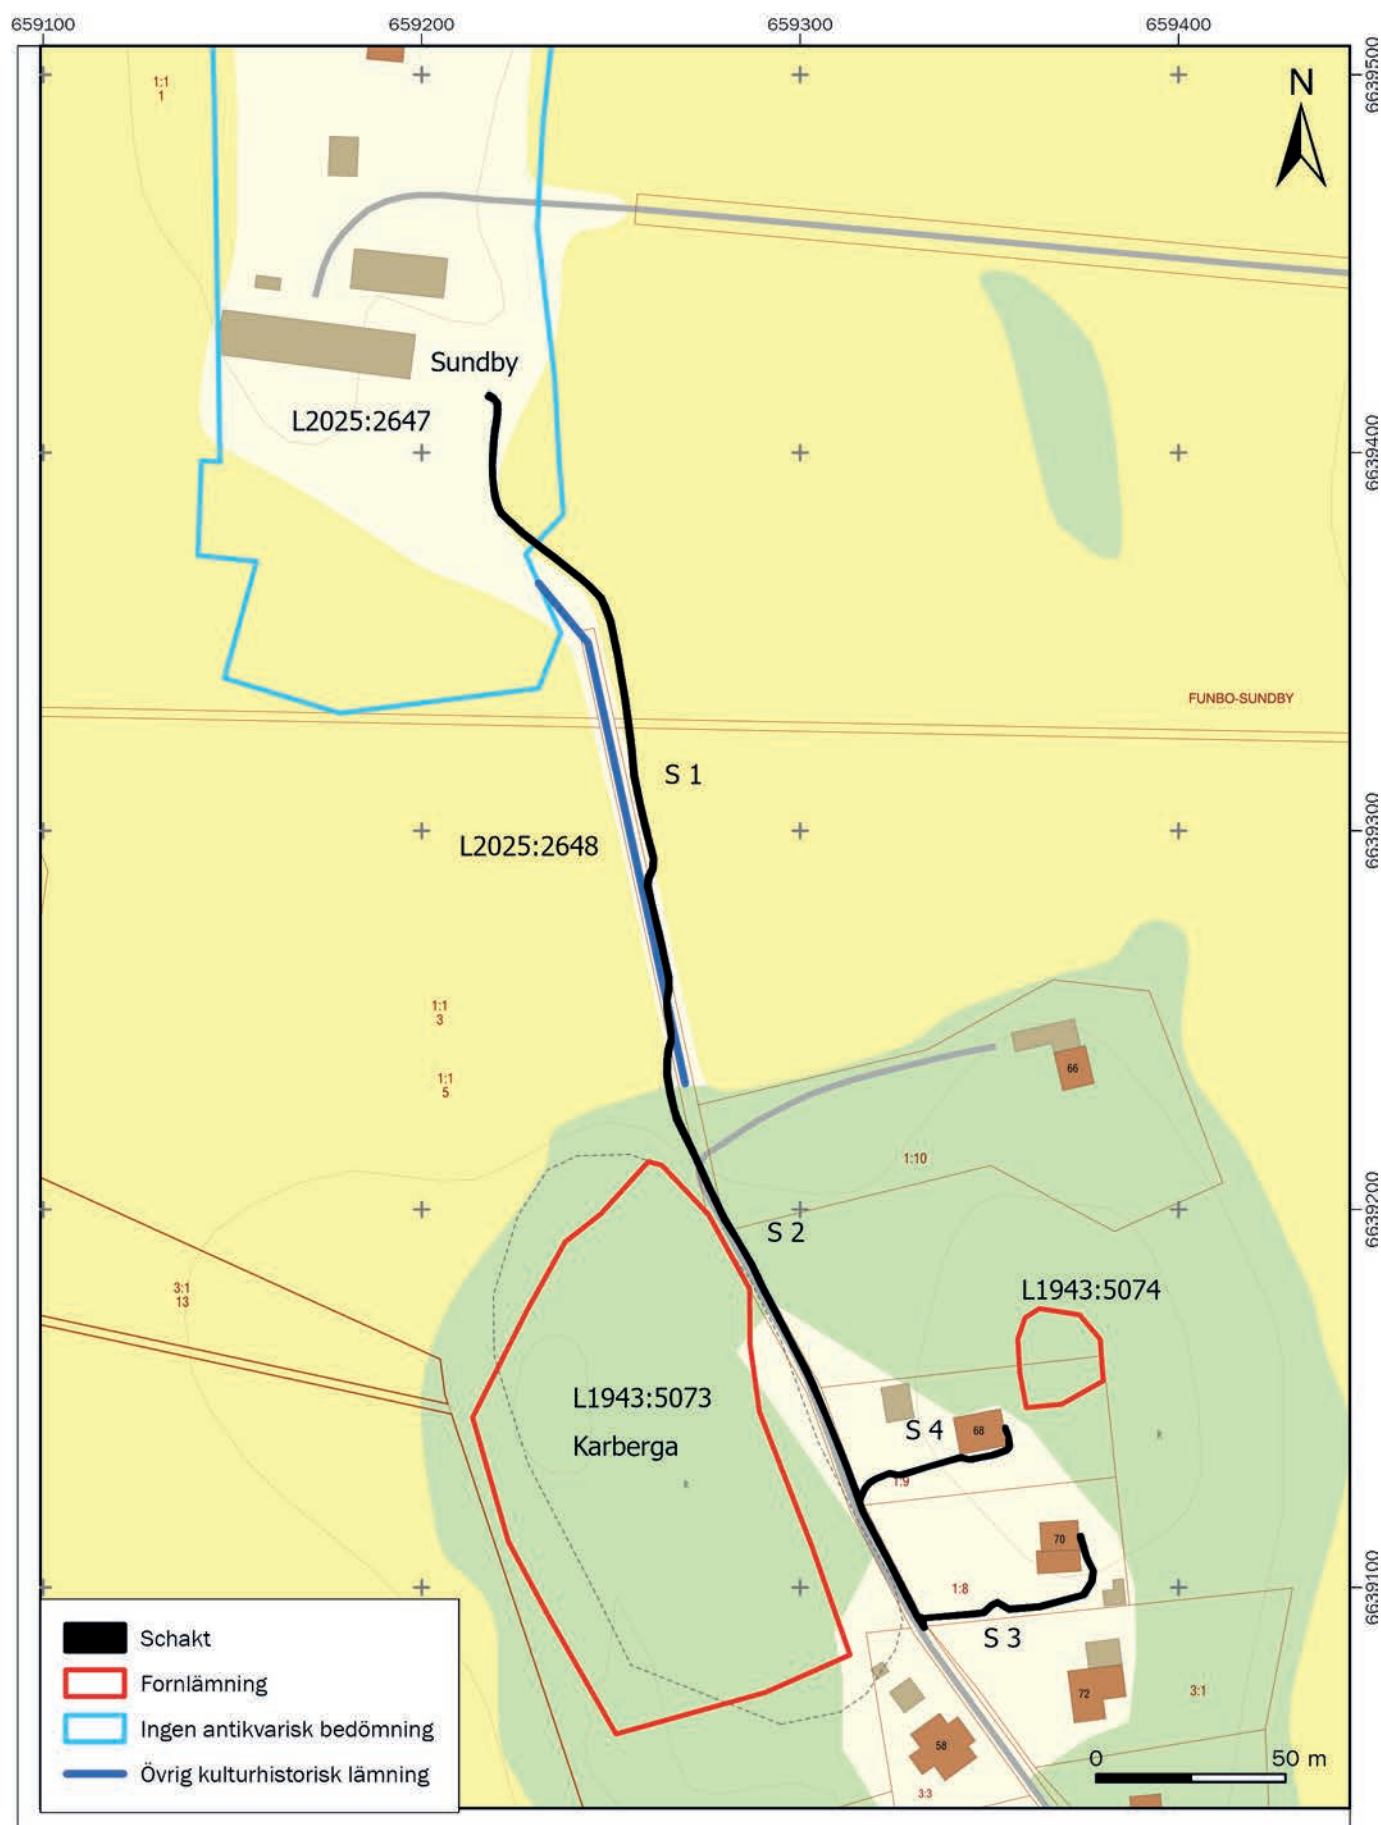
Figur 4. Övervakade schakt mellan Sundby och Karberga, samt lämningar i närheten. Enbart i schakt 1 påträffades arkeologiska objekt. Skala 1:2 000.

De övervakade schakten utgjorde av ett huvudschakt, schakt 1 och 2, och två sideschakt på tomter, schakt 3 och 4 (Bilaga 1). Huvudschaktet var 355 meter långt, 0,5 meter brett och 0,6 meter djupt. Uppdelningen på två schakt berodde på att Schakt 2 i sin helhet grävdes i direkt anslutning till andra ledningar. Schakt 3 i söder var 61 meter långt, 0,5 meter brett och 0,5 m djupt. Schakt 4 i norr var 49 meter långt, 0,3 meter brett och 0,4 m djupt. (Bilaga 1)

Schakt 1 anslöt i söder till en mindre grusväg som utgör förbindelse för de tomter som finns vid Karberga. Vid en anslutningsväg till den nordligaste tomten fick schaktet beteckningen Schakt 2 (figur 4, 5).

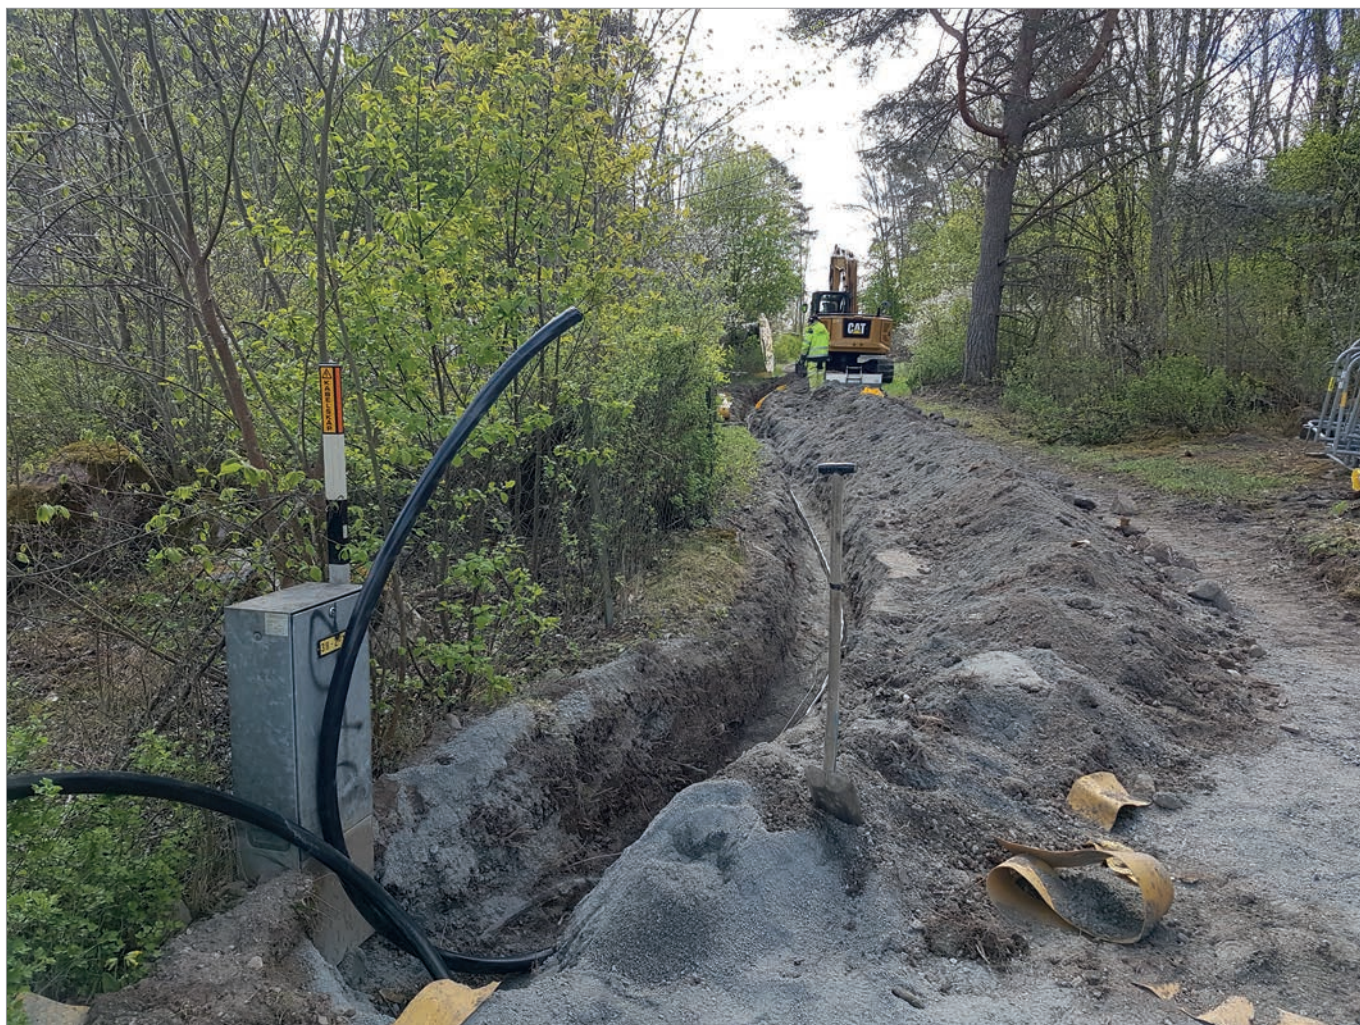
Figur 5. Schakt 2 grävdes i den östra kanten av en mindre grusväg. I de täta snären till höger i bild ligger Karbergas bytomt (L1943:5073). Foto mot söder, Hans Göthberg, Stiftelsen Upplandsmuseet.

Anledningen var att schaktet kom att gå i den östra kanten av den mindre grusvägen och i direkt anslutning till befintliga ledningar. Fyllningen i schaktet bestod av grus från vägkroppen och omrörda massor med främst jord från de befintliga ledningsschakten. Underlaget utgjordes av morän, ställvis lera, men även berg. På grund av de ogynnsamma förutsättningarna påträffades inga äldre lämningar trots närheten till Karbergas bytomt (L1942:5073).

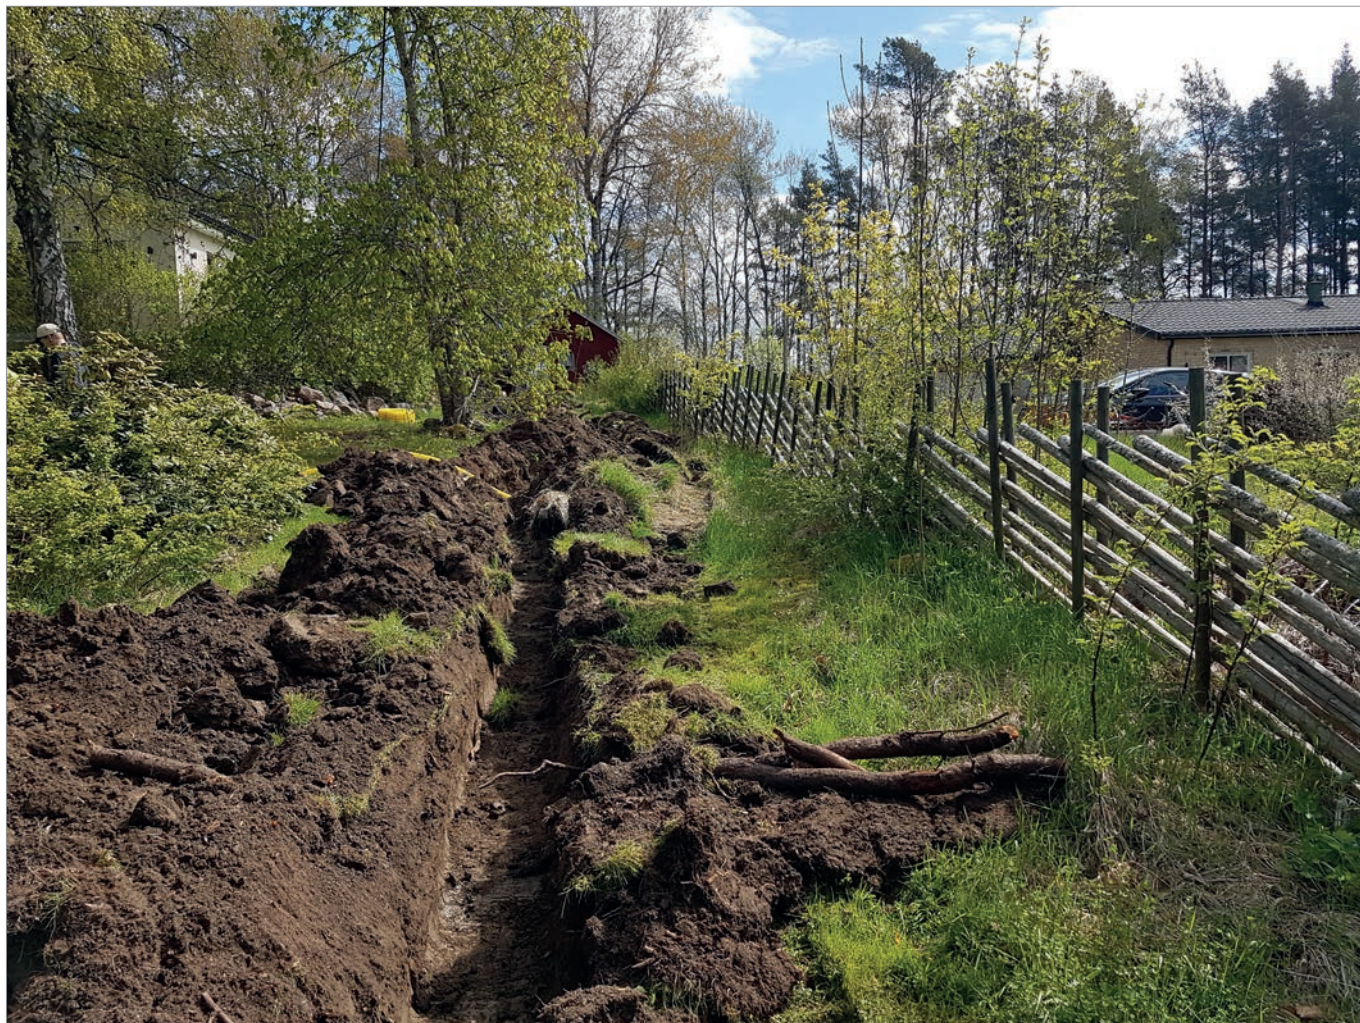
Figur 6. Schakt 3 grävdes i trädgården till en tomt. Foto mot öster, Hans Göthberg, Stiftelsen Upplandsmuseet.

Av sidoschakten grävdes Schakt 3 inom fastigheten Funbo-Sundby 1:8. Schaktet anslöt till bostadshuset på dess östra sida och gick sedan söder om huset nära fastighetsgränsen (figur 6). Närmast öster om huset gick schaktet i en terrass av sand, jord och stenar som anlagts i samband med en tillbyggnad av huset. Återstående del

av schaktet fram till vägen grävdes i trädgården. Fyllningen utgjordes av matjord och det naturliga underlaget av morän med stenar, enstaka berghällar och däremellan lera. Schaktet korsade enligt kartan 1687 en mindre åkervret. Inga äldre lämningar påträffades i schaktet.

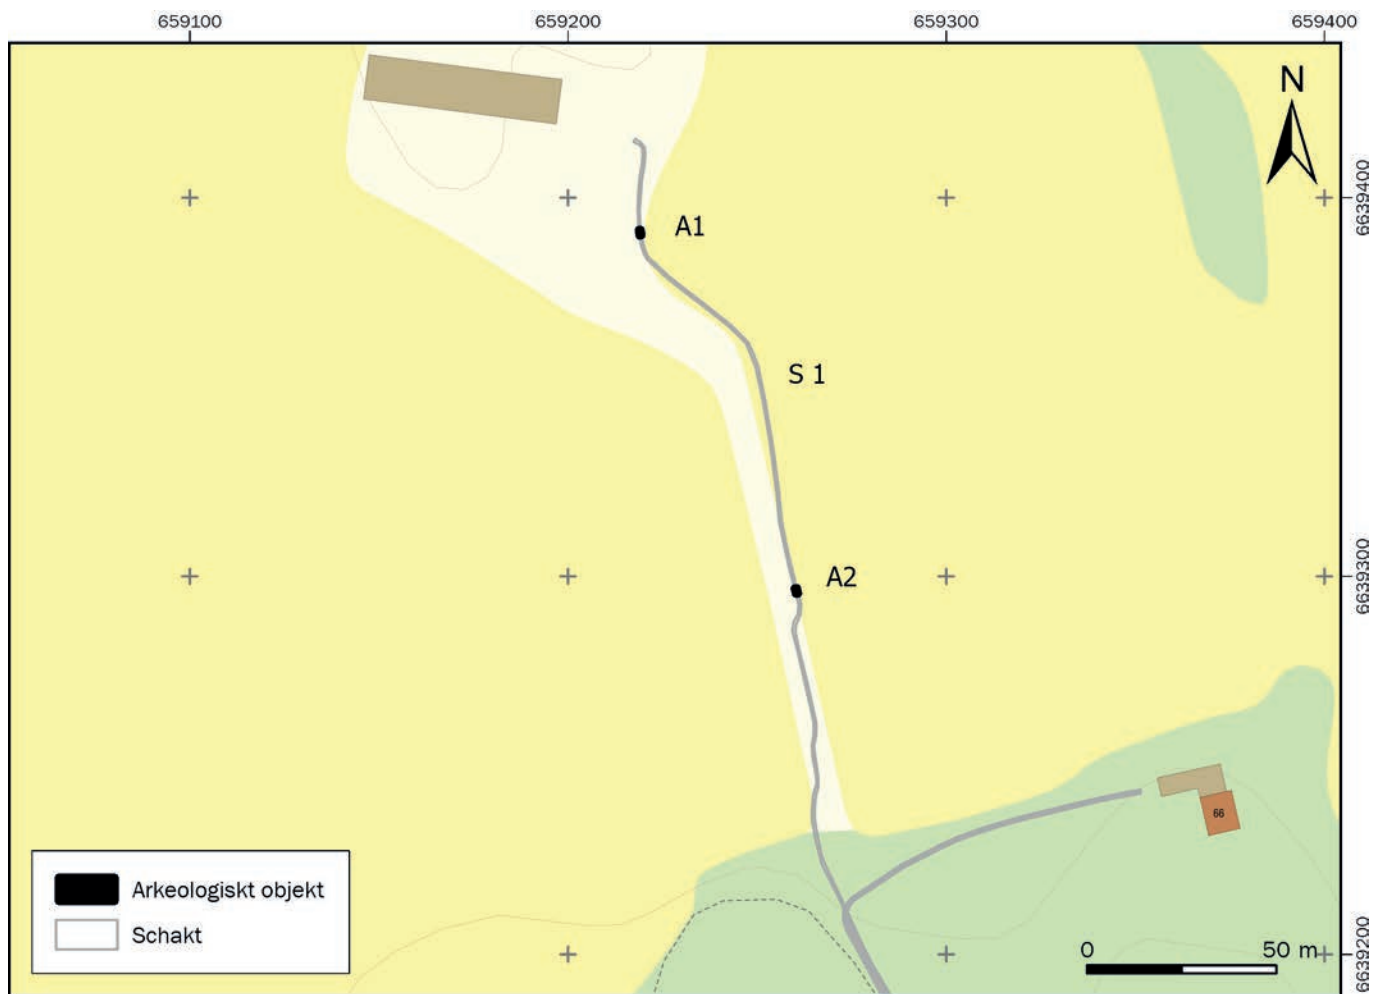
Figur 7. Arkeologiska objekt som påträffades i Schakt 1. Skala 1:2 000.

I schakten påträffades två arkeologiska objekt, en nedgrävning och ett dike, båda i Schakt 1 (figur 7).

I schaktets södra del och i åkerkanten utanför vägen L2025:2648 påträffades A2, ett äldre dike. Det utgjordes av en gentemot omgivande lera avvikande ansamling av stenar med inslag av tegelfragment. Dess botten kunde inte fastställas och dess djup var minst 0,6 meter. En jämförelse visar att placeringen överensstämmer med ett dike som redovisas både på kartorna från 1687 och 1826.

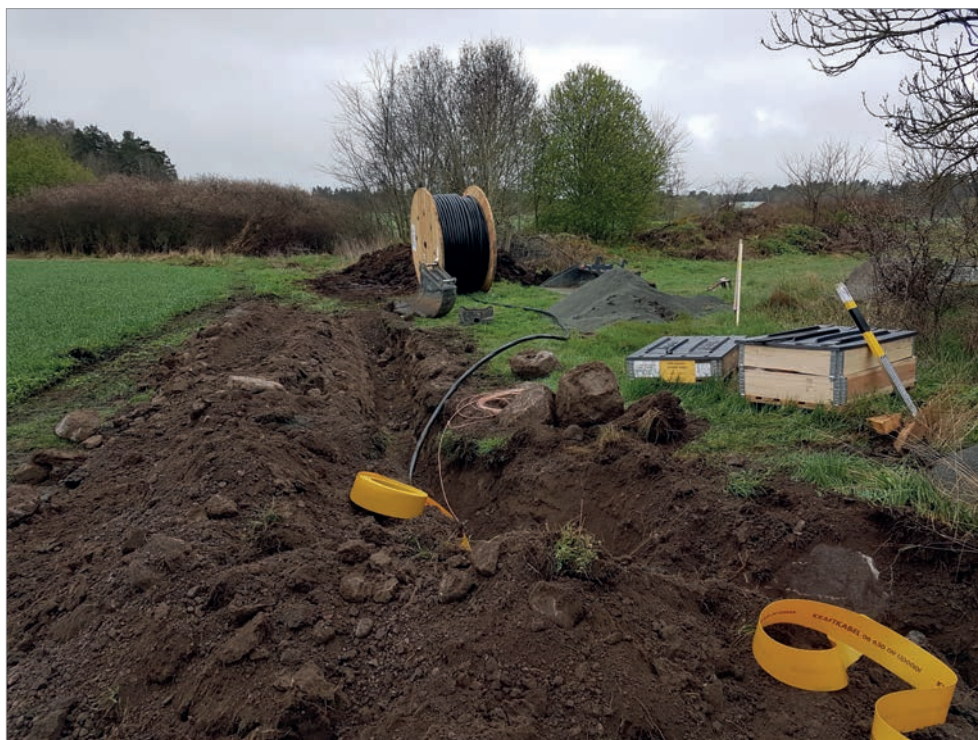
Figur 8. I kanten mellan åker och det gamla byläget för Sundby och hitom slånärssnåret och träden i bakgrunden påträffades nedgrävningen A1. Foto mot söder, Hans Göthberg, Stiftelsen Upplandsmuseet.

I schaktets norra del i kanten av åker och tomtmark påträffades nedgrävningen A1 (figur 8). Nedgrävningen innehöll rikligt med spridd träkol. I dess botten fanns ett parti med rödbränd lera, vilket kan vara spår av eldning på platsen. Däremot fanns ingen skärvtsten i nedgrävningens fyllning. Nedgrävningen ligger inom utsträckningen av Sundbys byläge enligt kartorna från 1687 och 1826. Den kan därför vara spår av en verksamhet inom byläget.

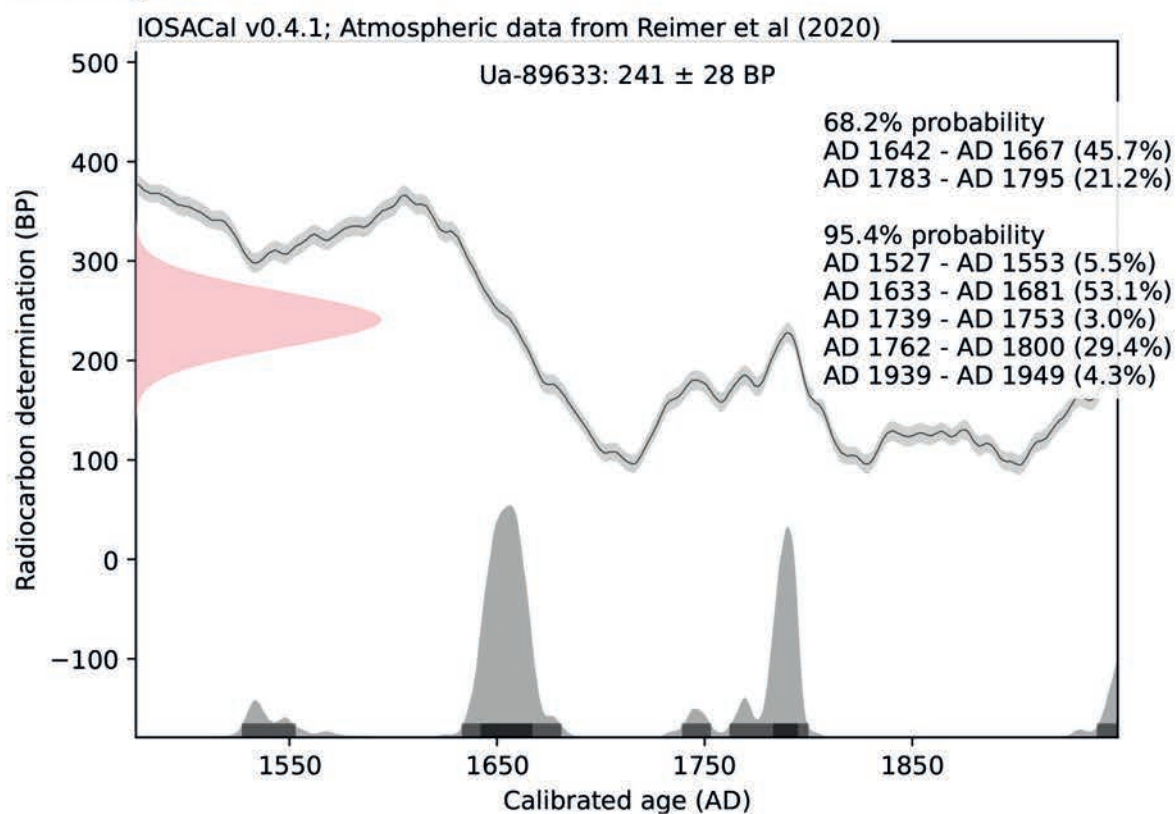
## Kalibreringskurvor

Bifogat finns graf(er) med kalibrering från BP-ålder till kalenderår.
