# Uppsala stads gasverk

Arkeologisk schaktningsövervakning

L1941:2293  
Kungsängen 16:6, 1:2  
Uppsala kommun  
Uppland

## Upplandsmuseets rapporter 2026:06

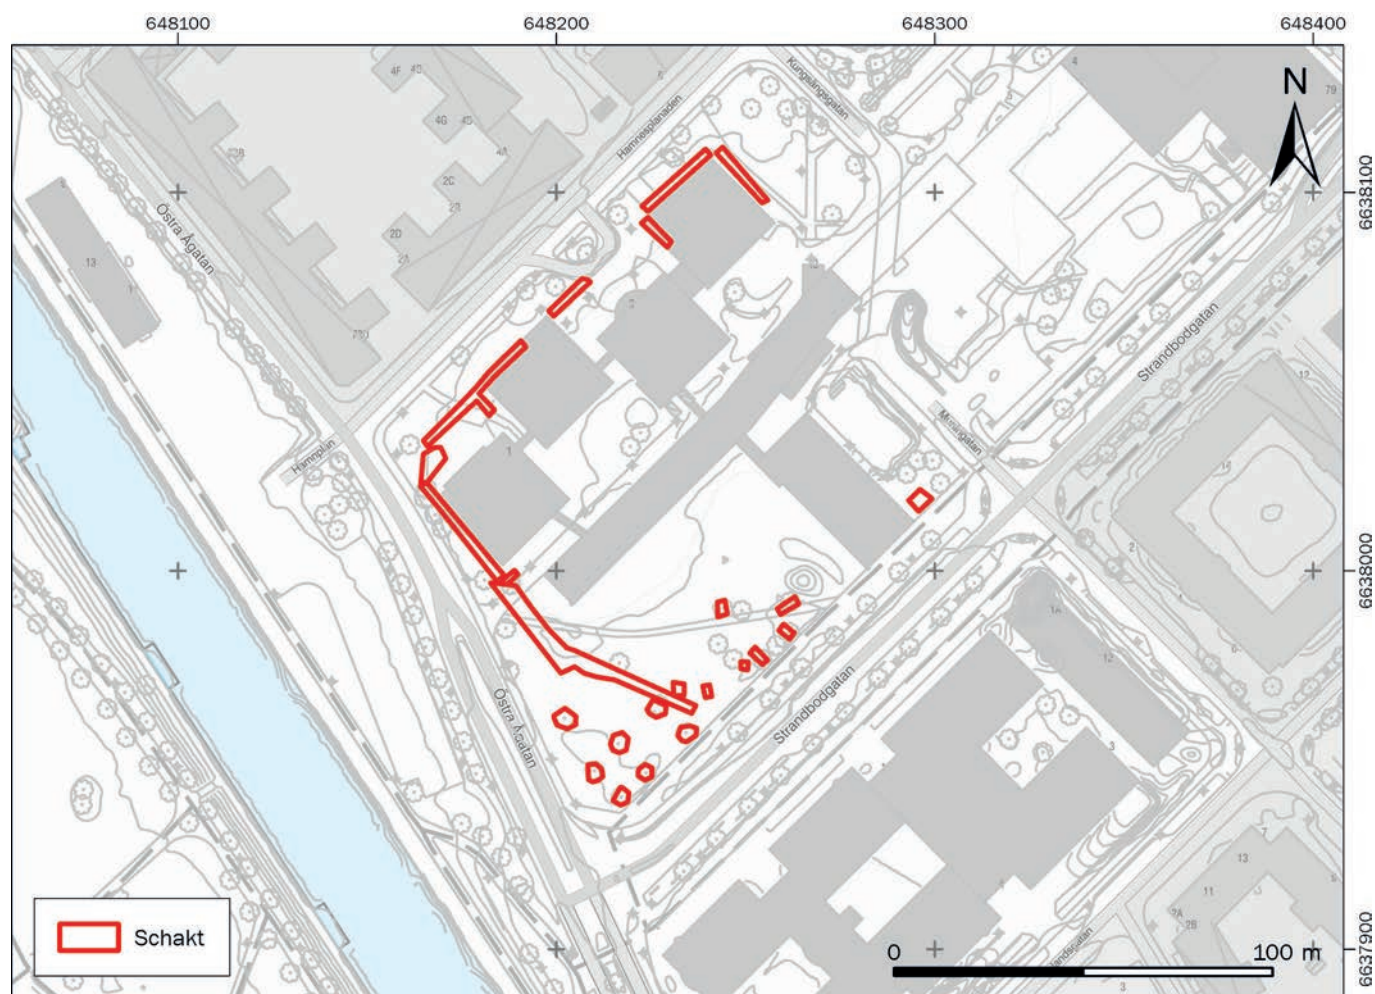
Figur 6. Översiktsskarta över de övervakade schakten i kvarteret Hugin. Skala 1:2 000.

Schaktningsövervakningen skedde över en cirka 120 × 110 meter stor yta. Sammanlagt grävdes drygt 200 löpmeter schakt samt 15 gropar (se figur 6).

Stora delar av tomten bestod av stående byggnader, vilka också hade djupa källare. Dessa ytor övervakades inte, eftersom eventuella lämningar under dessa byggnader sedan länge bedömdes vara förstörda.

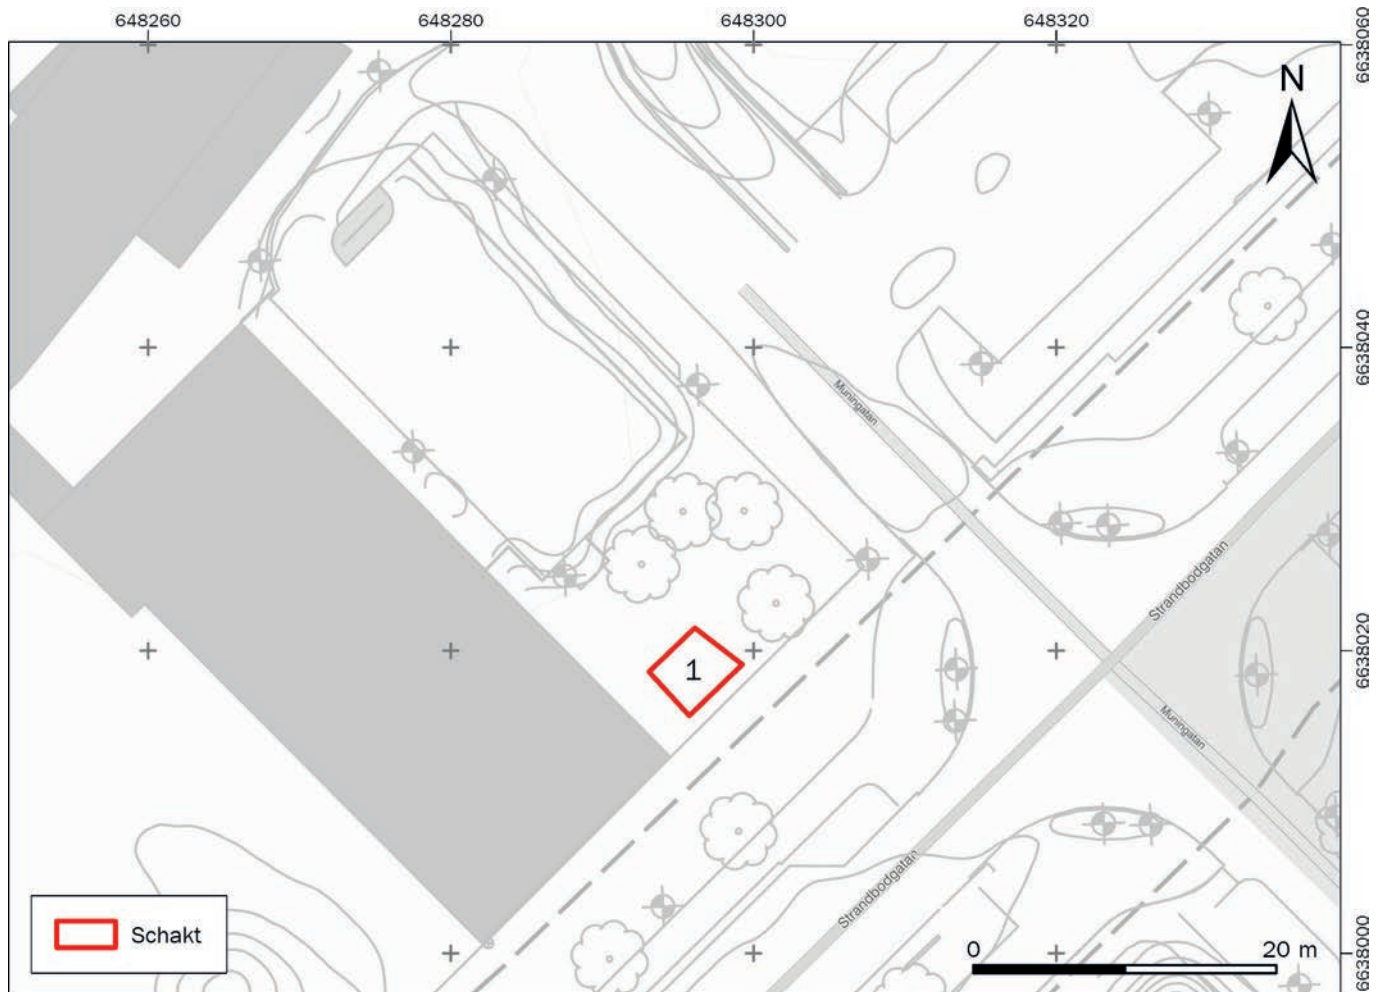
Figur 7. Schakt 1 i nordöstra delen av undersökningsområdet. Skala 1:500.

Det första schaktet som grävdes (Schakt 1, figur 7) var en provgrop i områdets nordöstra del. Schaktet drogs i en mindre gräsbeklädd yta och det visade sig snart att hela schaktet var fullt av ledningar och rör som ledde fram till huskrop-

pen. Schaktet grävdes till ett djup av maximalt 0,5 meter innan vidare arkeologisk övervakning visade sig poänglös.

Inga kontexter eller fynd påträffades i schaktet.

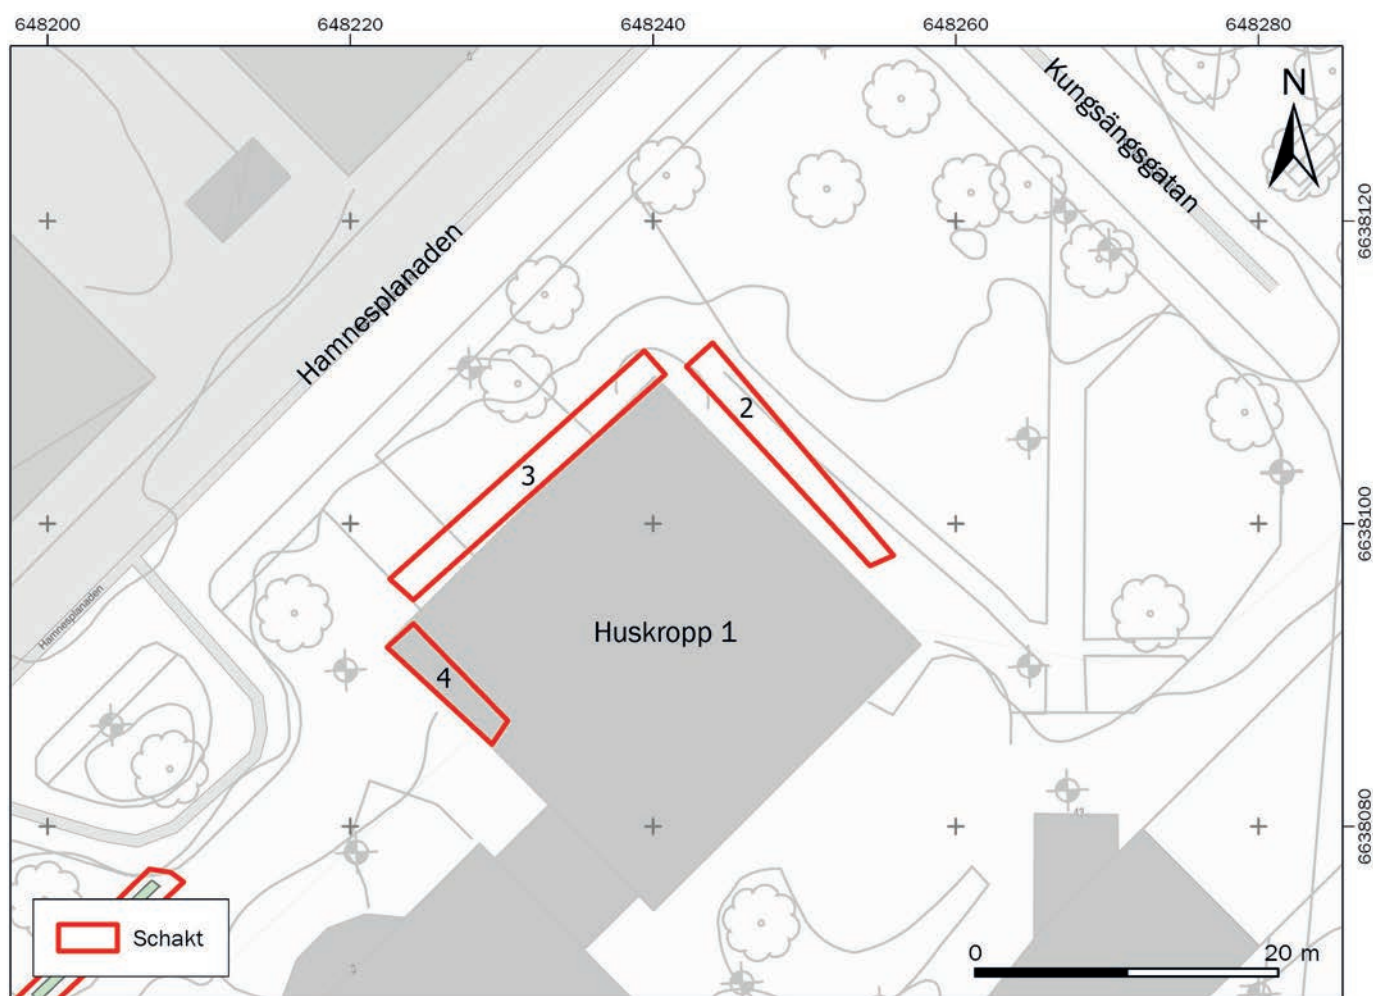
Figur 8. Huskropp 1 med Schakt 2–4. Skala 1:500.

Runt den nordligaste av de västra huskropparna grävdes tre schakt (Schakt 2–4, figur 8). I schakt 2 syntes, under grässvål och matjord, endast omrörda massor, ner till 1,3 meter under markytan, där naturlig lera vidtog. I schakt 3, som låg ut mot Hammesplanaden, fanns matjord, grusfyll och stenkross. En horisont av kulturpåverkad

lera (K7) med inslag av tegel och kolstänk syntes cirka 1,1 m under markytan. Naturlig lera fanns på 1,4 m under markytan. I schakt 4 fanns under grässvål och matjord endast omrörda massor och grusfyll ned till cirka 1,4 meter under markytan.

Inga fynd påträffades i schaktet.

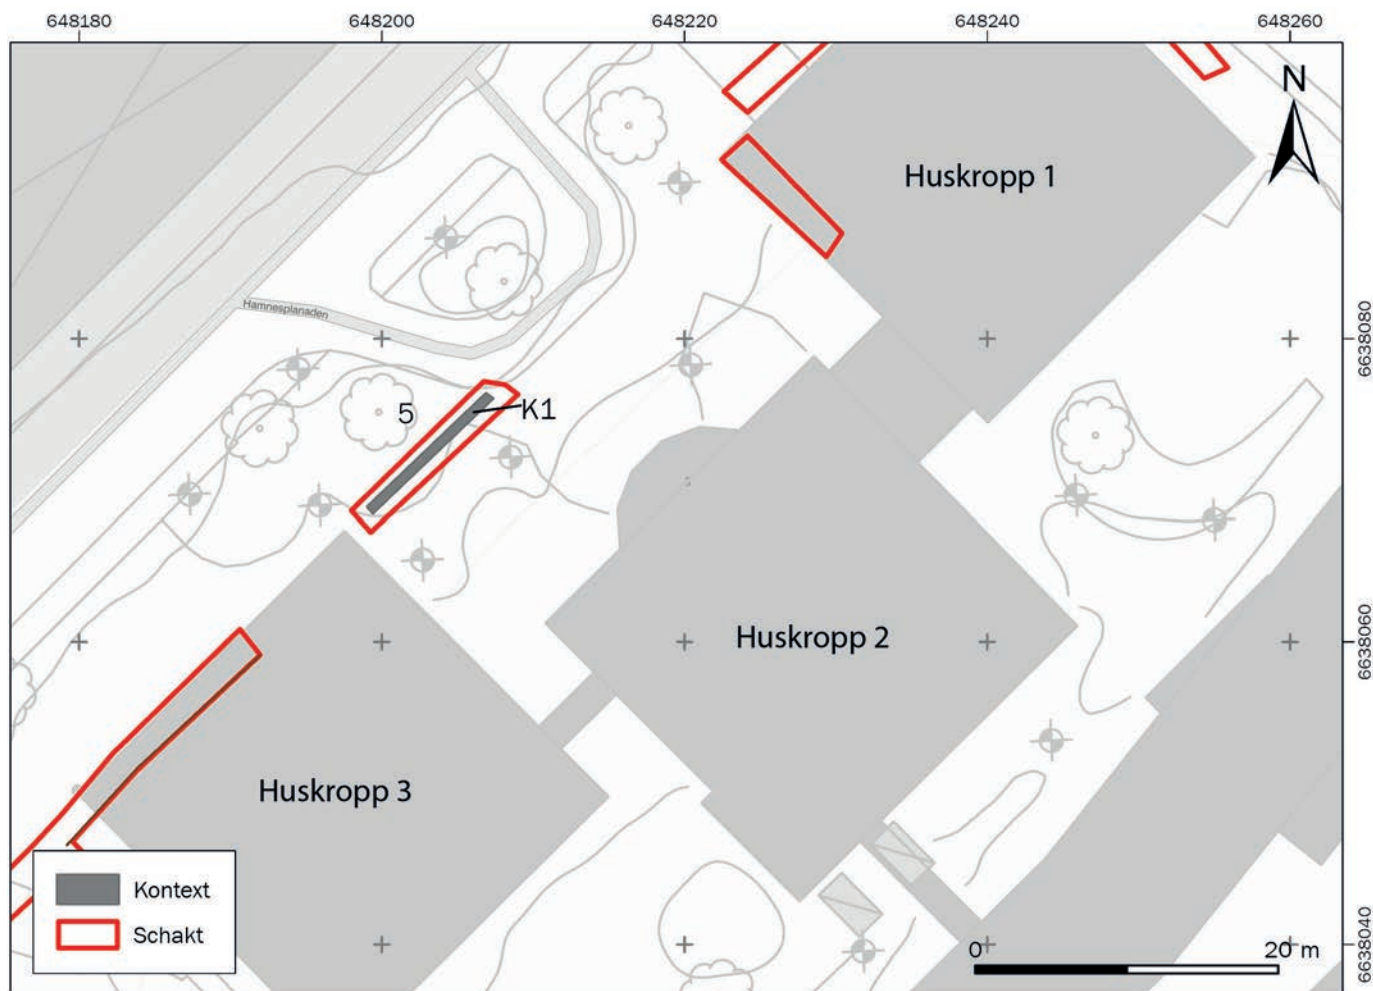
Figur 9. Huskropp 2 med Schakt 5 med kontext K1, en betongmur. Skala 1:500.

Väster om huskropp 2 övervakades ett schakt (Schakt 5, figur 9). Schaktet var drygt 13 meter långt och två meter brett. I schaktet påträffades en betongmur (K1), cirka 0,4 meter bred med en sula mot botten, som var cirka 0,25 meter bred.

Muren har hört till en av byggnaderna till gasverket. I övrigt fanns endast fyllnadsmassor i schaktet.

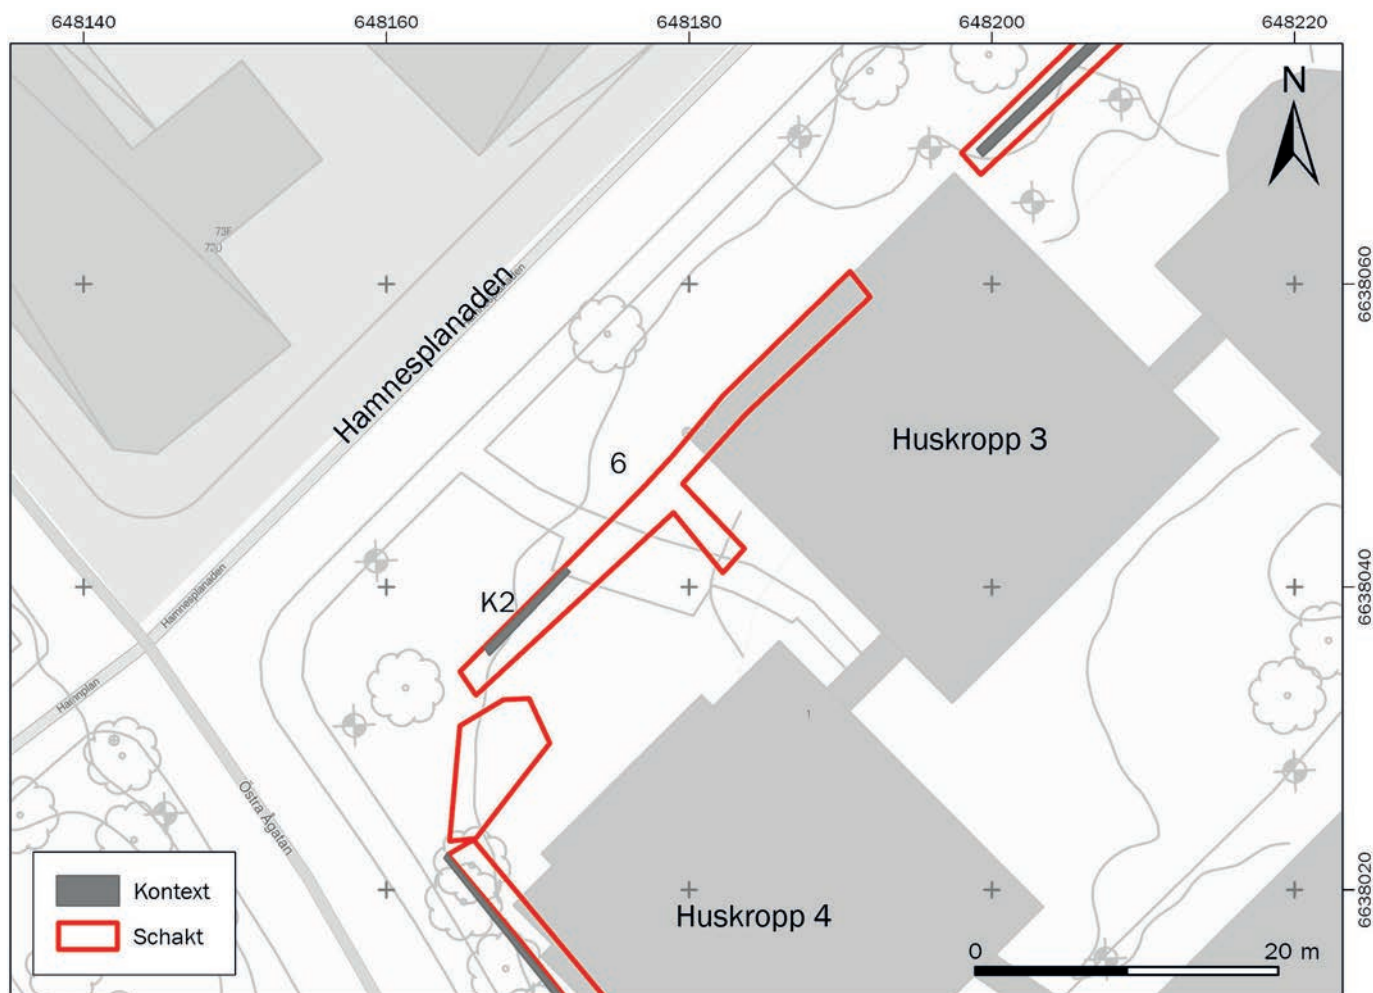
Figur 10. Huskropp 3 med Schakt 6 med K2, en betongmur. Skala 1:500.

Ett schakt (Schakt 6) övervakades i anslutning till huskropp 3 (figur 10). Det var cirka 37 meter långt och T-format. Schaktet grävdes till ett djup av 1,8 meter. Fyllningen i schaktet bestod av grusfyll. I botten låg dräneringsrör och grus

och det fanns också rester av en byggnad i form av en betongmur (K2), synlig över en cirka 1,7 meter lång sträcka (figur 11). Muren har ingått i en av gasverkets byggnader. Inga fynd påträffades i schaktet.

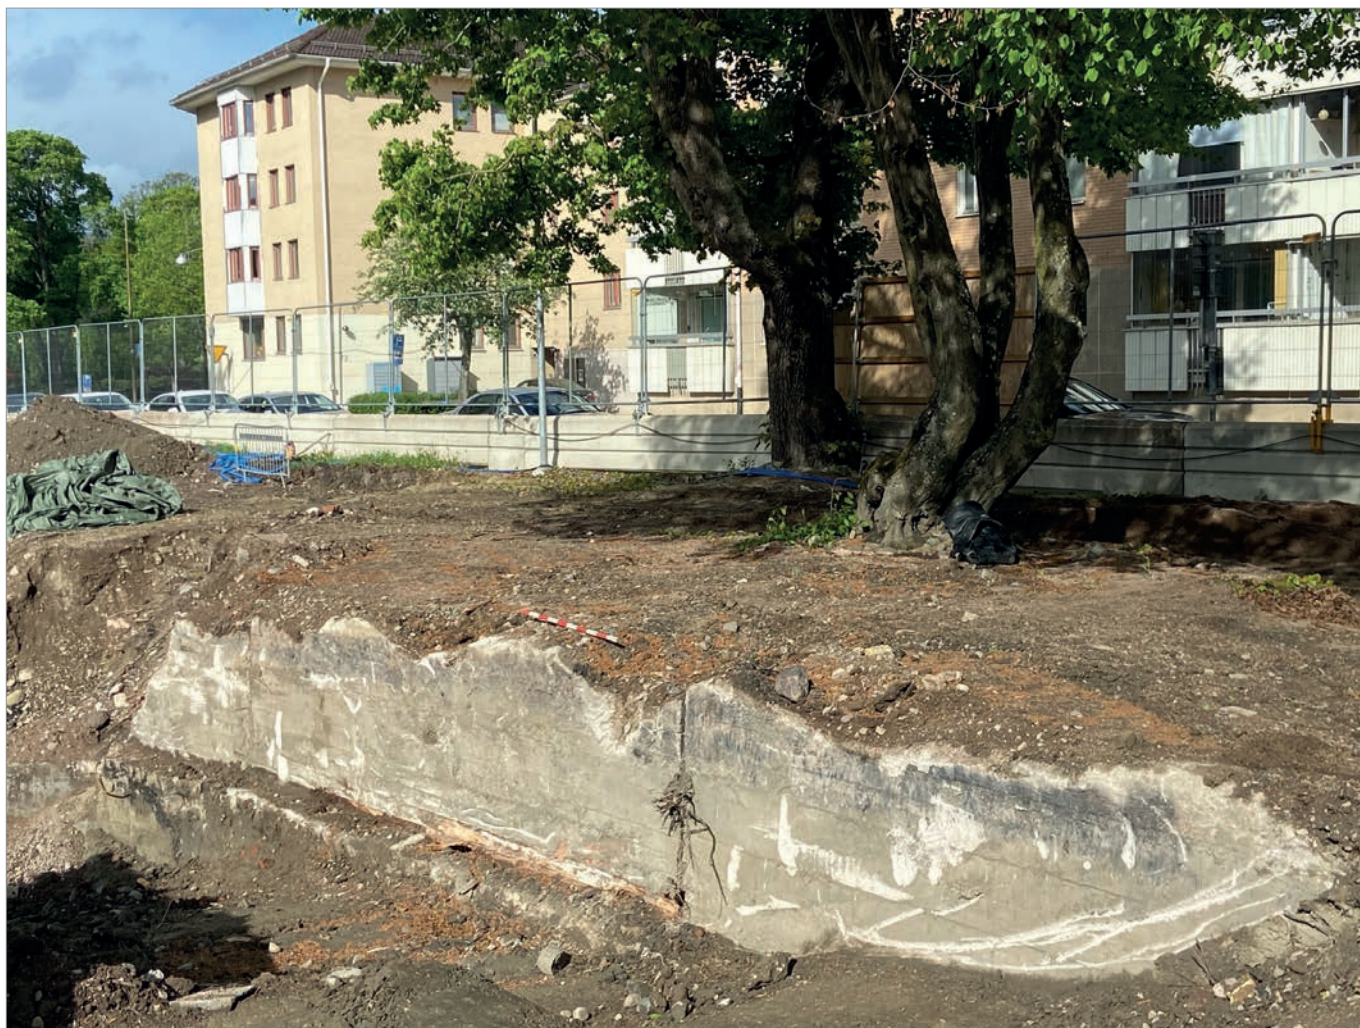
Figur 11. Betongmur (K2) i Schakt 5). Foto mot väster, Anna Ölund, Stiftelsen Upplandsmuseet.

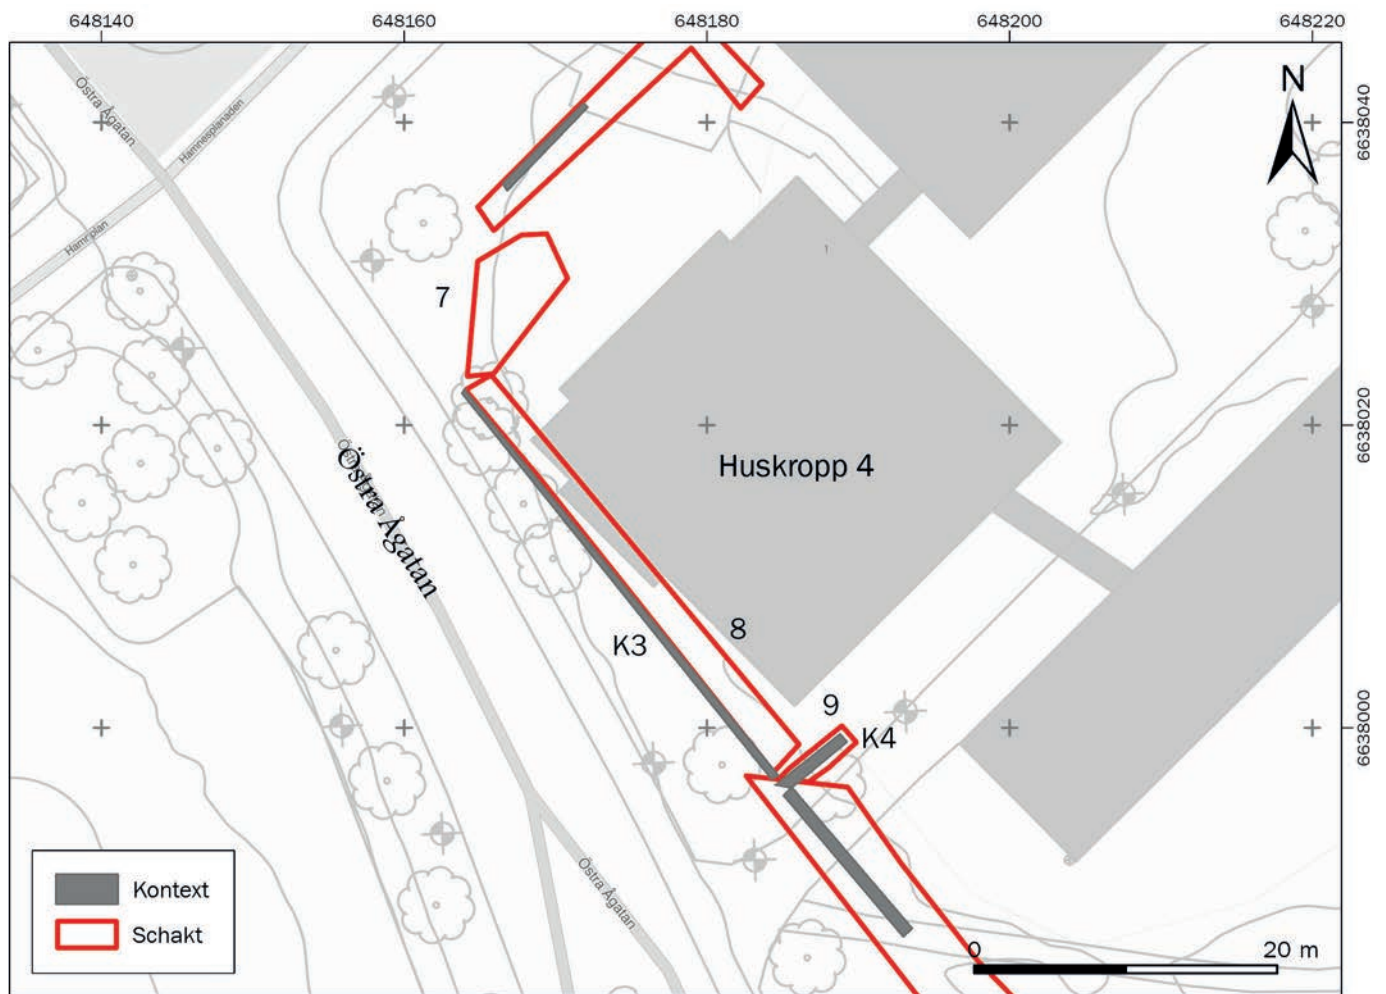
Figur 12. Huskropp 4 med Schakt 7–9 med betongmurarna K3 och K4. Skala 1:500.

Vid huskropp 4 övervakades tre schakt (Schakt 7–9, figur 12). I Schakt 7 fanns raseringslager, armeringsjärn och betong, troligen från rivna byggnader tillhörande gasverket. Längsmed hela det 32 meter långa Schakt 8 fanns en betongmur

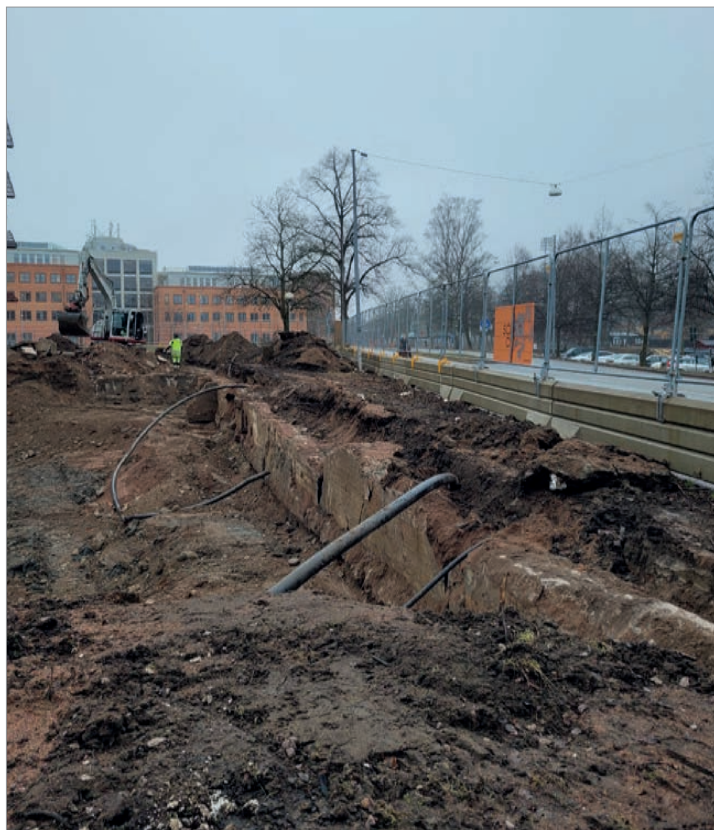
(K3, figur 13). I övrigt fanns i schaktet endast fyllnadsmassor. I botten av schaktet, cirka 1,5 meter under markytan fanns dräneringsrör, grus och betong.

Figur 13. Schakt 8 med betongmuren K3. Foto mot sydost, Malin Lucas, Stiftelsen Upplandsmuseet.

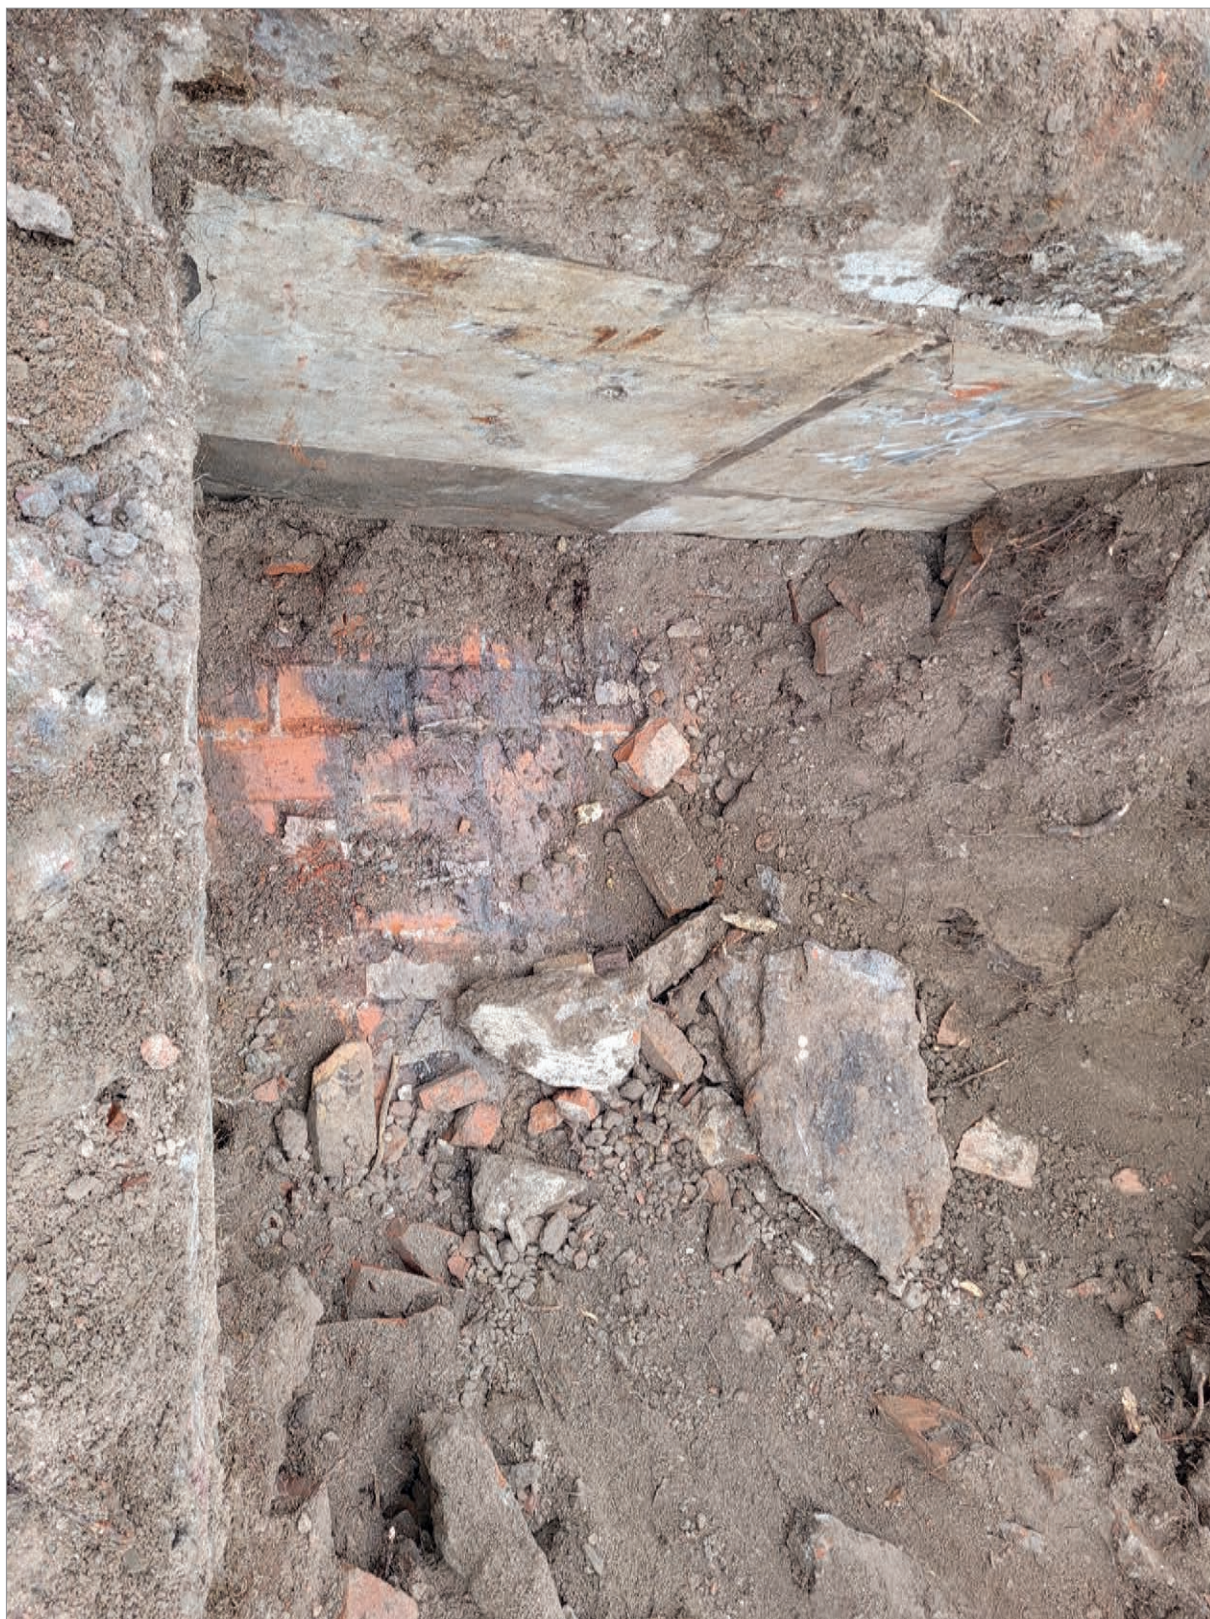
I Schakt 9 fanns också en betongmur (K4, figur 14) som gick på tvären mot K3 men som inte hörde ihop med denna. I stället satt den ihop med en betongmur i Schakt 10 (K6). I botten av

Schakt 9 syntes också rester av ett tegelgolv (K5, figur 14). I övrigt bestod schaktet huvudsakligen av tegelrasering.

Figur 14. Schakt 9 med betongmur (K4) och tegelgolv (K5). Lodfoto, Malin Lucas, Stiftelsen Upplandsmuseet.

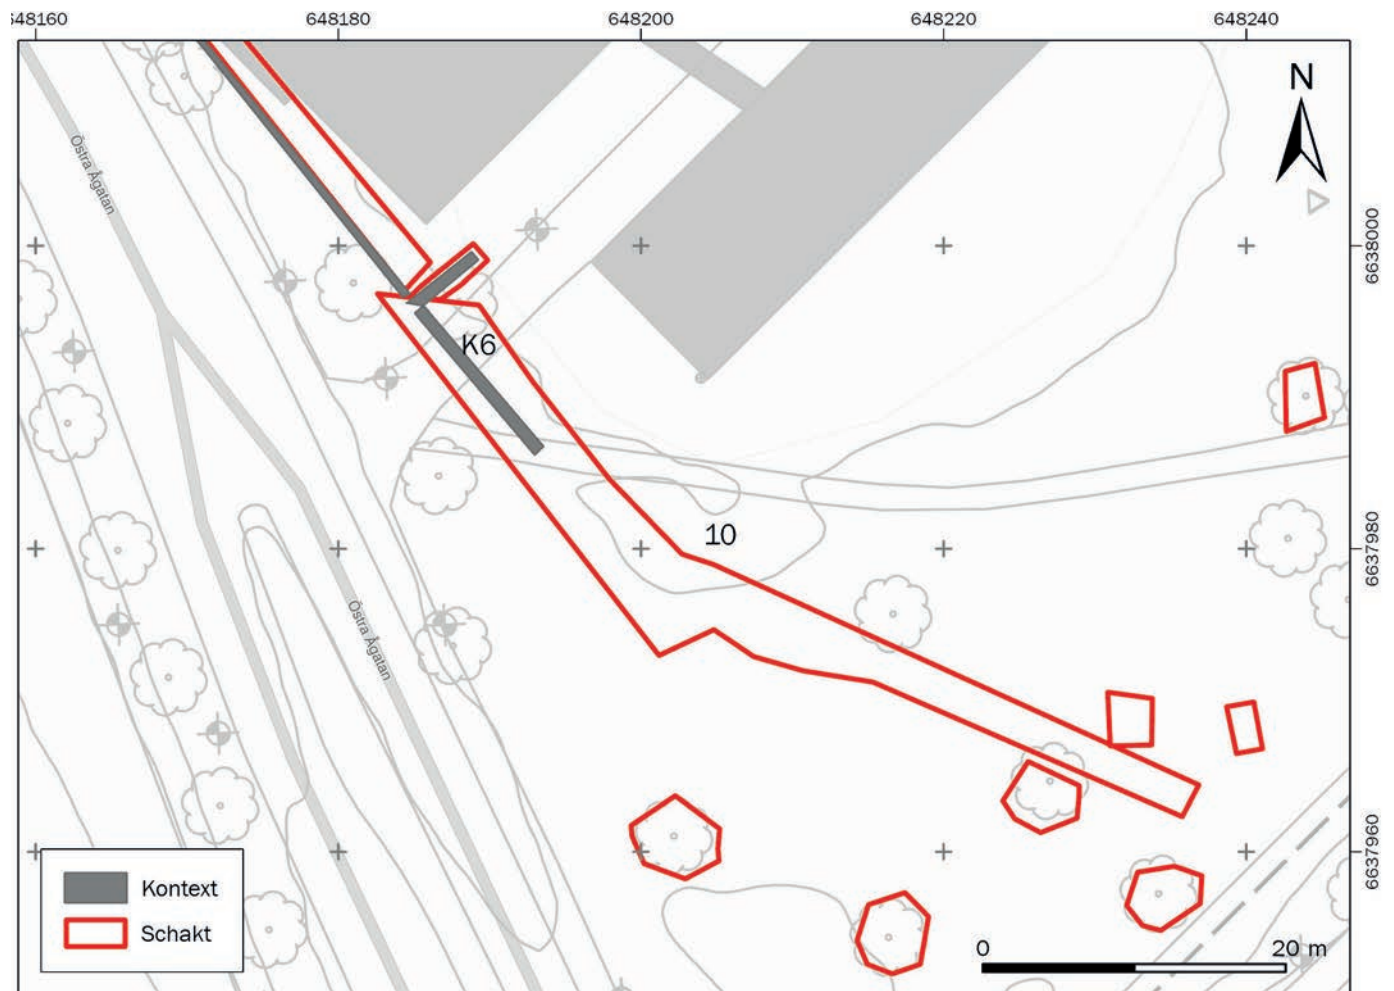
Figur 15. Schakt 10 med betongmur K6. Skala 1:500.

Ett längre schakt (Schakt 10, figur 15) övervakades i kvarterets sydvästra del, huvudsakligen längs med Östra Ågatan. Schaktet var cirka 25 meter långt och som bredast runt 4,5 meter. I den norra delen fanns K6, en betongmur (figur 15 och

16), som var fortsättningen av K4 i Schakt 9. Muren syntes över en cirka 12,5 meter lång sträcka. I övrigt fanns raseringsmassor och fyllnadsmassor i schaktet.

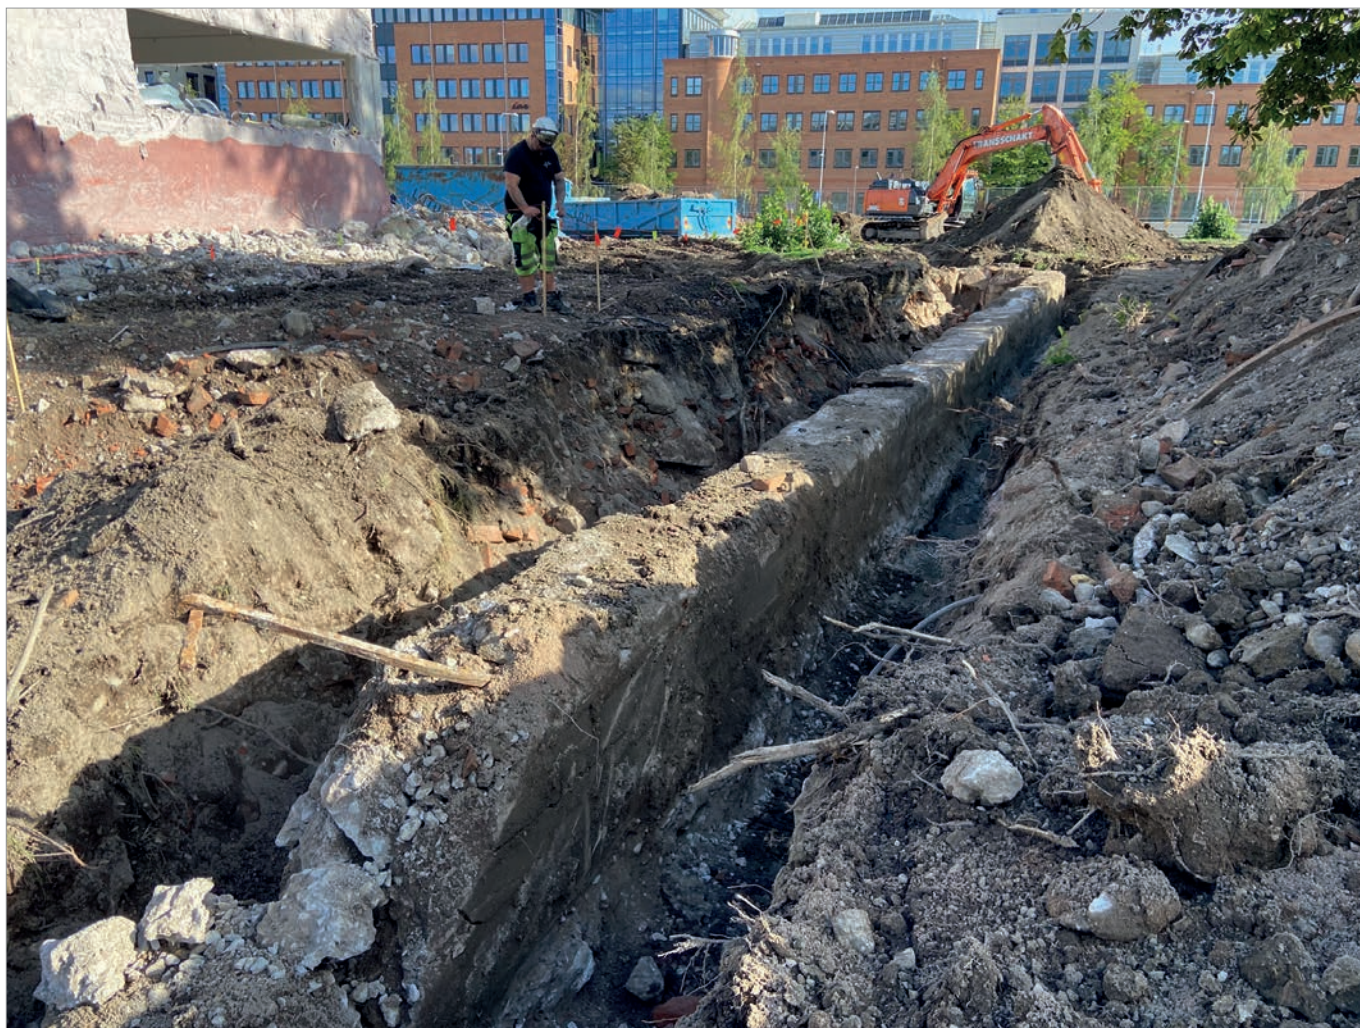
Figur 16. Betongmur K6 i Schakt 10. Foto mot sydost, Anna Ölund, Stiftelsen Upplandsmuseet.

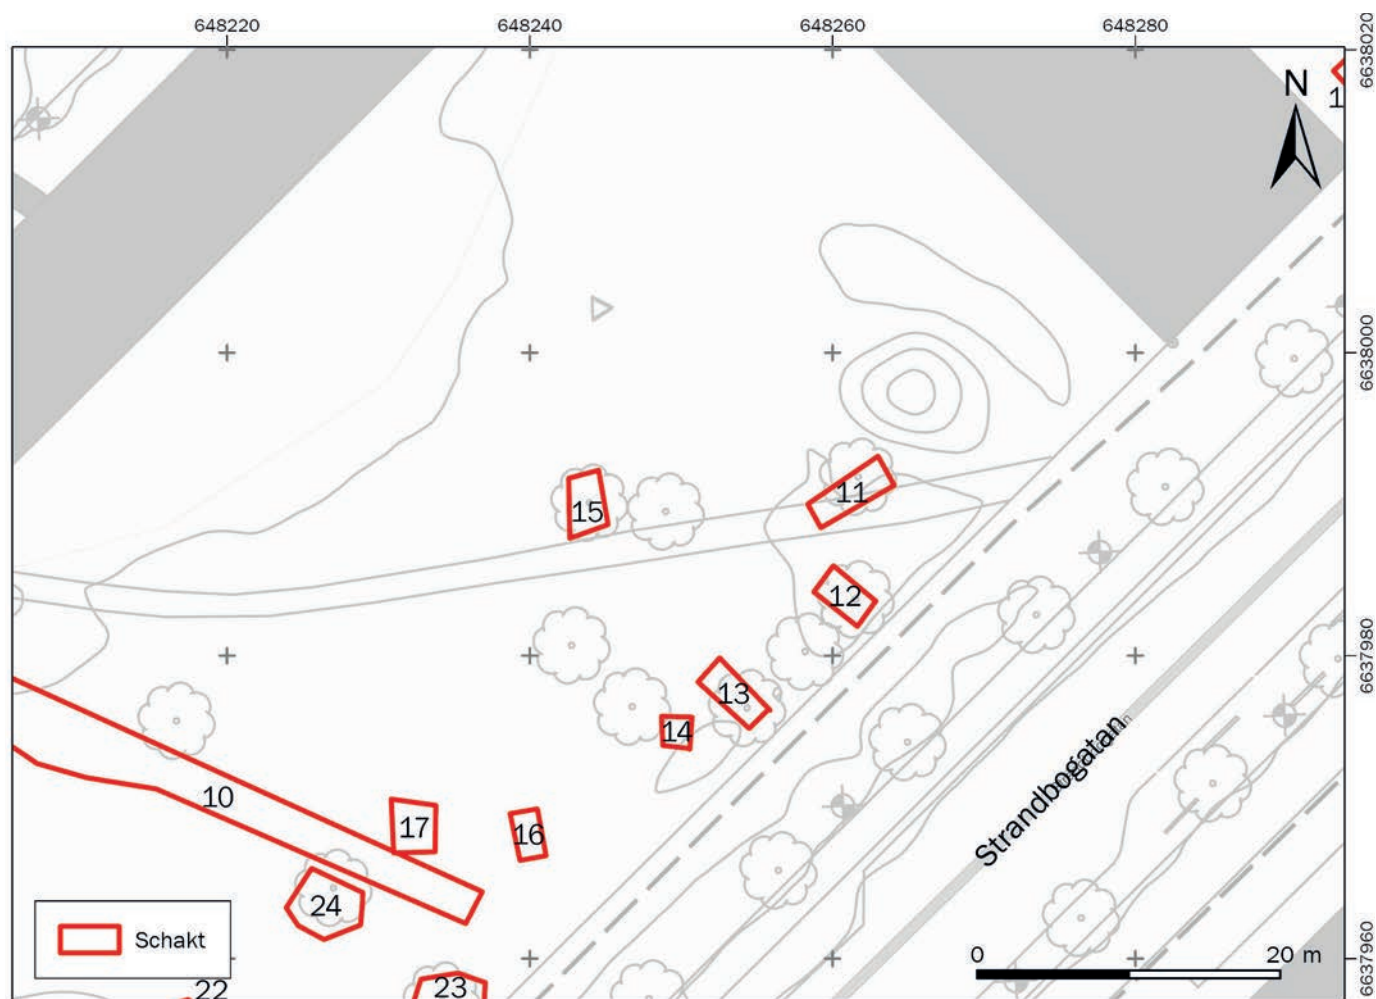
Figur 17. Provtagningsgropar 11–17 i anslutning till Strandbogatan. Skala 1:500.

I kvarterets sydöstra del grävdes ett antal provtagningsgropar (Schakt 11–17, figur 17). De var mellan cirka 1,5 och 5,5 meter långa och runt 2 meter breda. I groparna fanns sprängsten, byggs-krot och kol (figur 18). I en av groparna (Schakt 14) var kollagret 0,6 meter tjockt. I flera av gro-

parna fanns också gula klumpar som troligen var påverkade av någon slags kemikalier. Vid schaktningen gav schaktmassorna i flera av groparna ifrån sig en frän kemisk lukt. Då schaktmassorna bedömdes som sentida och giftiga undersöktes de inte närmare.

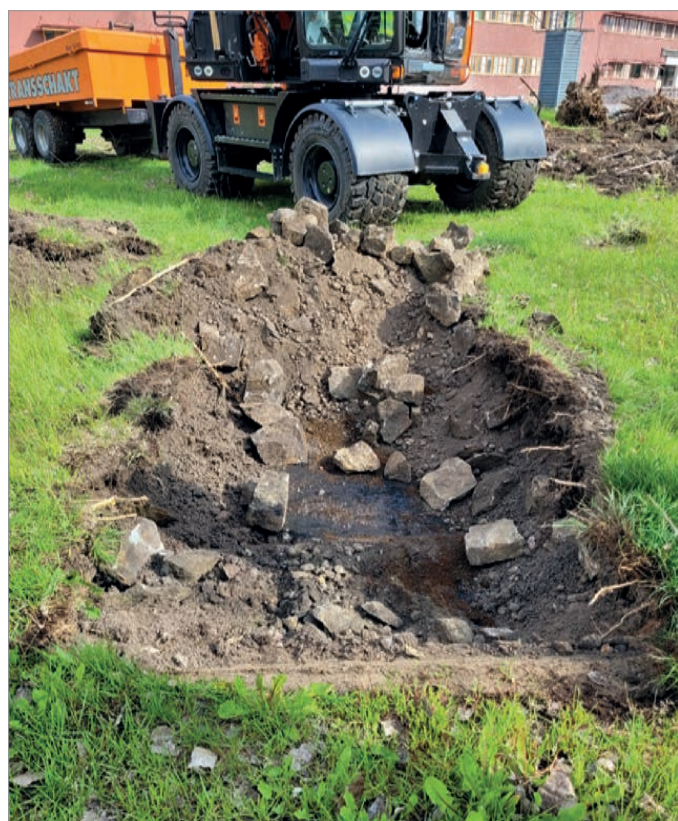
Figur 18. Provtagningsgrop 16 med sprängsten och kol. Foto mot norr, Malin Lucas, Stiftelsen Upplandsmuseet.

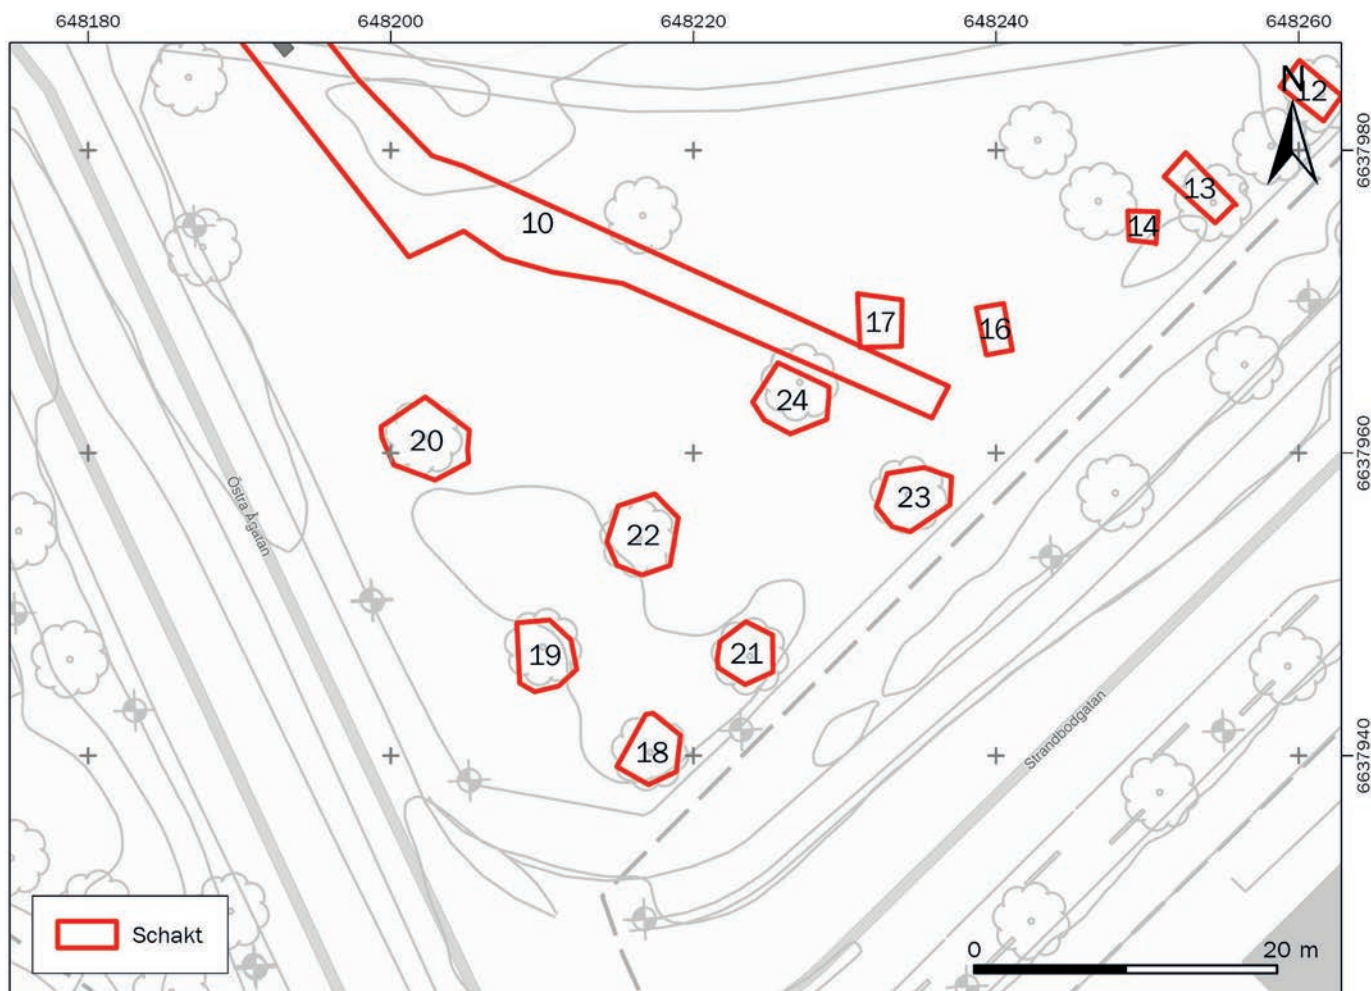
Figur 19. Poppelgropar (Schakt 18–24 i hörnet mot korsningen Östra Ågatan–Strandbogatan. Skala 1:500.

Sammanlagt grävdes sju schakt (Schakt 18–24, figur 19) i samband med borttagande av stubbar efter popplar. Groparna var generellt cirka 5–7 meter i diameter och grävdes till drygt en meters

djup. I samtliga gropar fanns omblandade massor med sprängsten, tegel och kol. I schakt 22 påträffades en keramikskärva (F1).

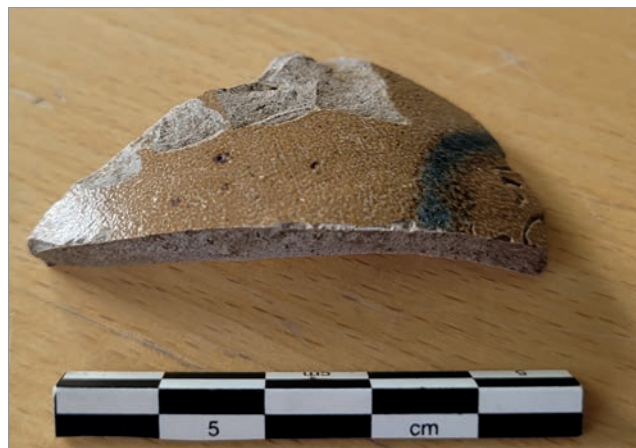
I Schakt 22 påträffades en keramikskärva (F1, figur 20) av ett seltzerkrus i stengods med datering 1730–1780. Fyndet var det enda som påträffades vid schaktningsövervakningen och eftersom det framkom i omrörda massor går det inte att koppla till någon kontext. Fyndet har därför gallrats.

Figur 20. Stengodsskärva från ett seltzerkrus (F1) från Schakt 22. Foto Malin Lucas, Stiftelsen Upplandsmuseet.

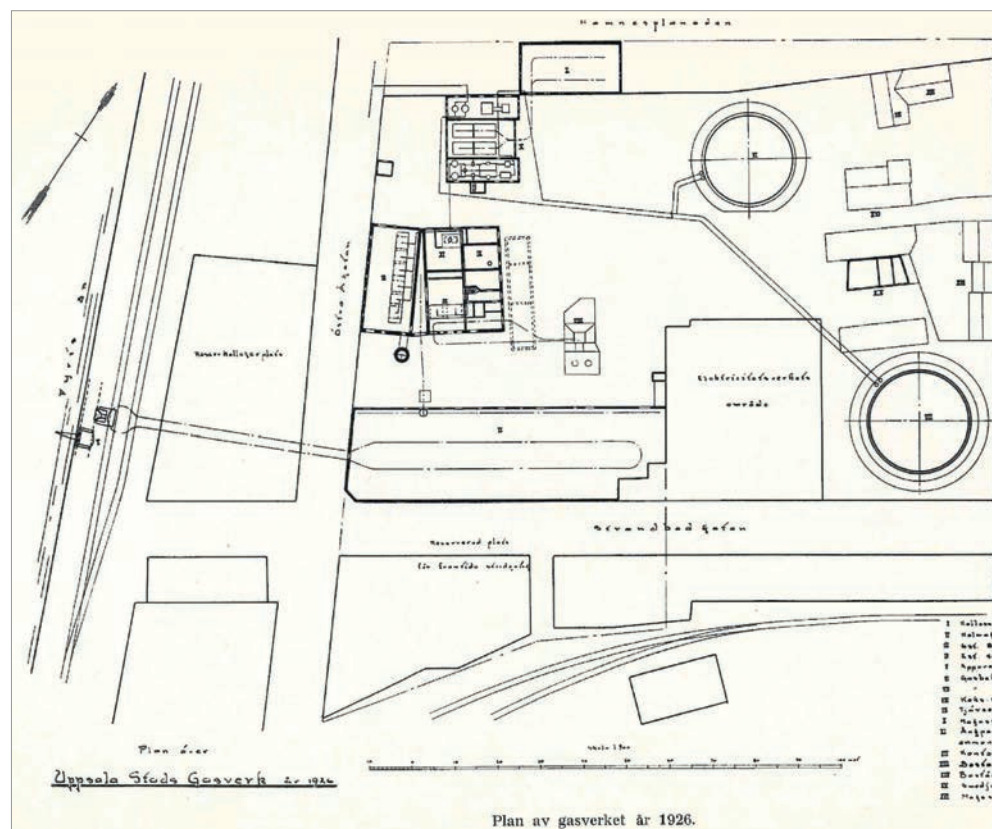
Figur 21. Plan över gasanläggningen som den såg ut 1926 (Rising 1935). Fyrisån till väster i kartan. Norr om Strandbogatan syns kolupplaget, vilket överensstämmer med den mest kolförorenade marken inom undersökningsområdet.

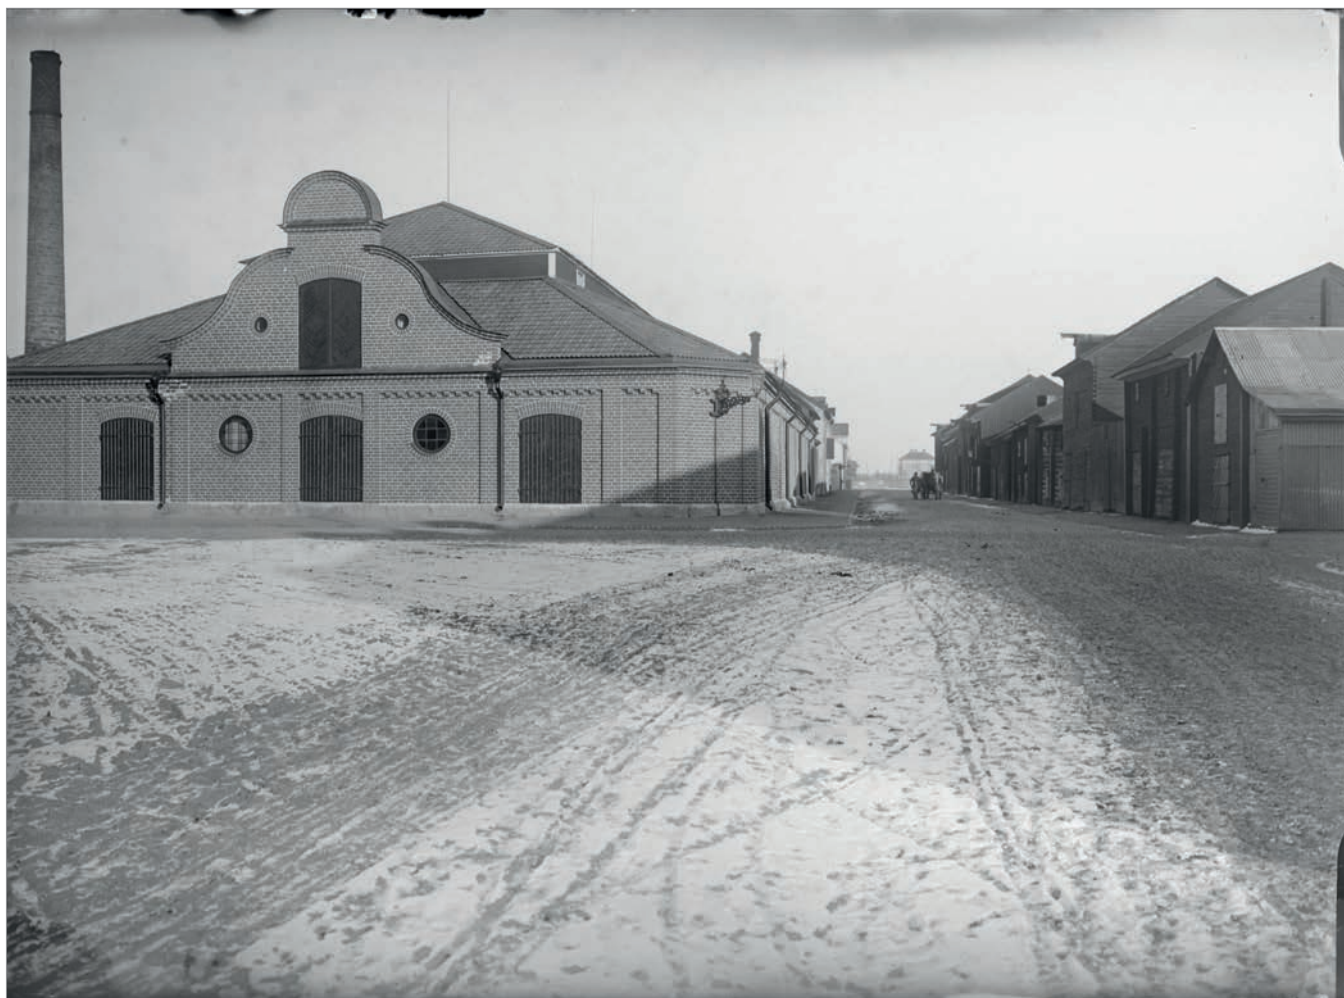
Figur 23. Byggnaden till väster utgjorde gasverkets kolmagasin. Till höger syns strandbodarna längs med Strandbogatan. Fotot är taget 1901–1902 av Alfred Dahlgren (Upplandsmuseets samlingar).
