# Uppsala stads gasverk

Arkeologisk schaktningsövervakning

L1941:2293  
Kungsängen 16:6, 1:2  
Uppsala kommun  
Uppland

## Upplandsmuseets rapporter 2026:06

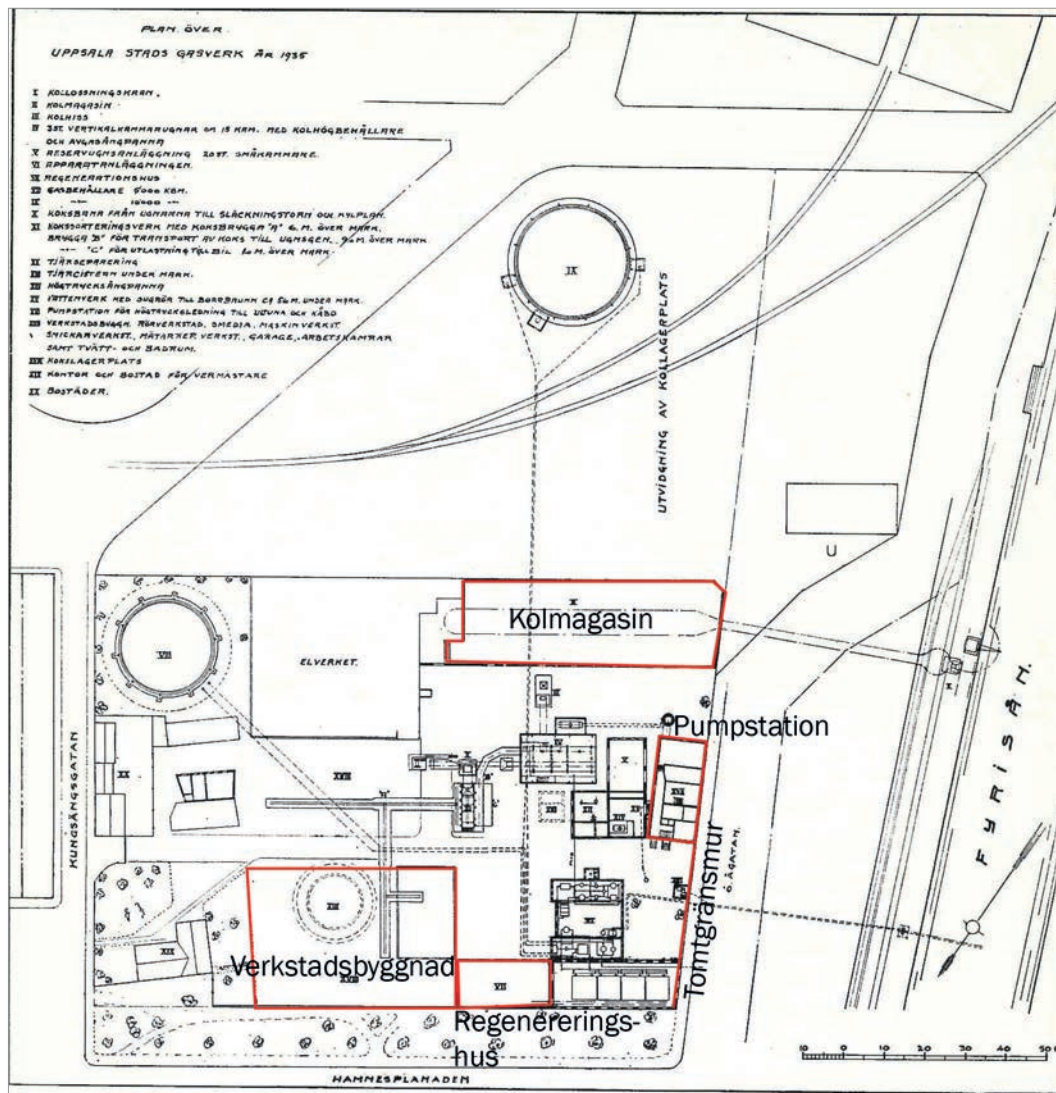
Figur 24. Gasanläggningen med rödmarkeringar för de delar som schaktningsövervakningen berörde (ur Rising 1935).
