# Arkeologi i kvarteret Leoparden

**Arkeologisk schaktningsövervakning**

**L1941:2293**  
**Dragarbrunn 6:2**  
**Uppsala kommun**  
**Uppland**

## Upplandsmuseets rapporter 2026:10

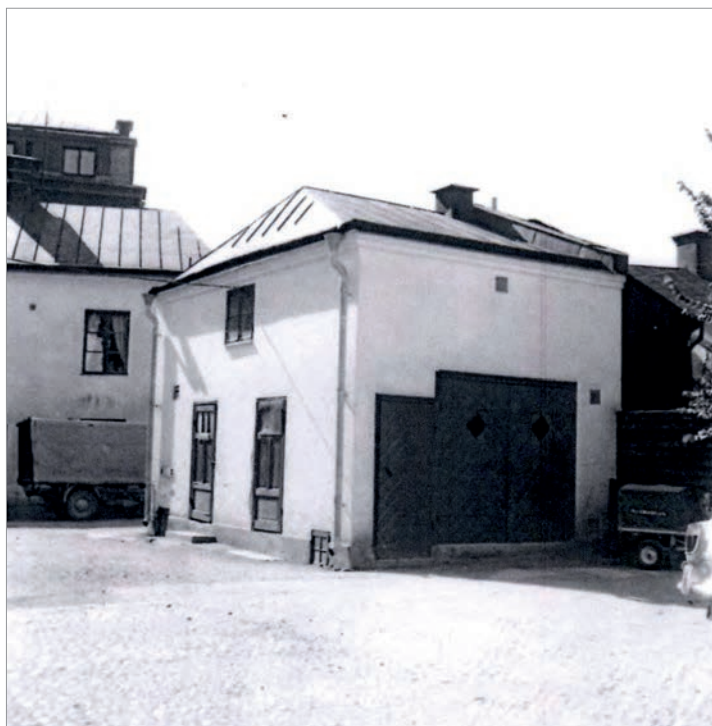
Figur 3. Gårdshuset på den aktuella innergården fotograferad 1968. Foto mot sydväst. Upplandsmuseets bildsamling.

Byggnaden mot Svartbäcksgatan är uppfört år 1859, liksom den motstående byggnaden som vetter mot Östra Ågatan. En byggnad som fanns mitt på innergården och som delade tomten i två delar revs i början av 1900-talet och huset som ligger i den södra tomtragransen uppfördes på 1920-talet. Då tillkom också det lilla gårdshuset, som då användes som garage (figur 3).

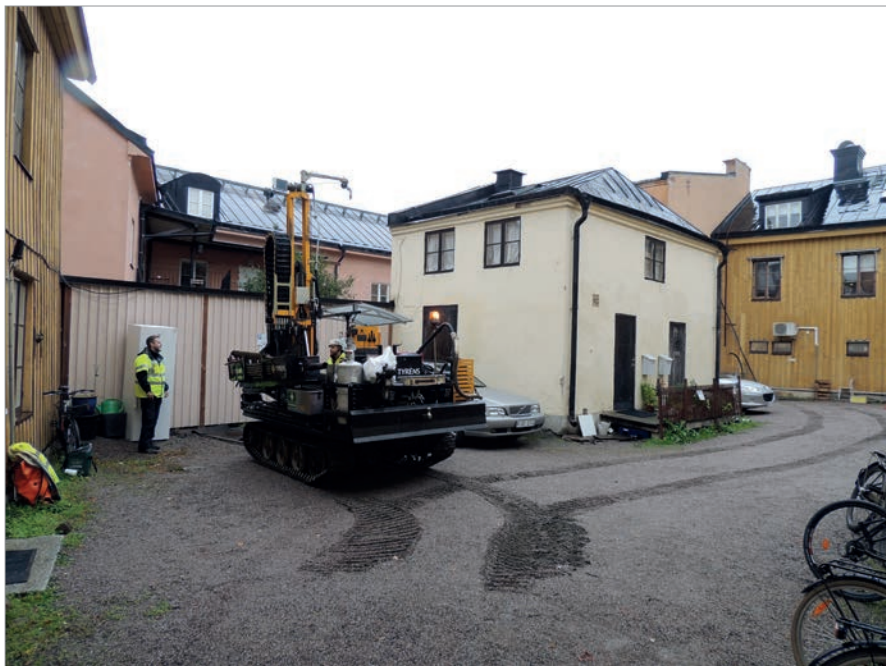
Figur 4. Den aktuella innergården i samband med skruvborrtagning 2018. Foto mot nordost, Anna Ölund, Stiftelsen Upplandsmuseet.

År 2018 genomförde Upplandsmuseet en schaktningsövervakning av en geoteknisk undersökning i form av skruvborrtagning inom den aktuella ytan (Dragarbrunn 6:2, figur 4). Övervakningen visade att det fanns bevarade kulturlager inom tomten. Lagren tolkades kunna tillhöra tidsperioden 1500–1800-tal. Orörd markyta fanns cirka 2,5 meter under markytan (Ölund 2018).

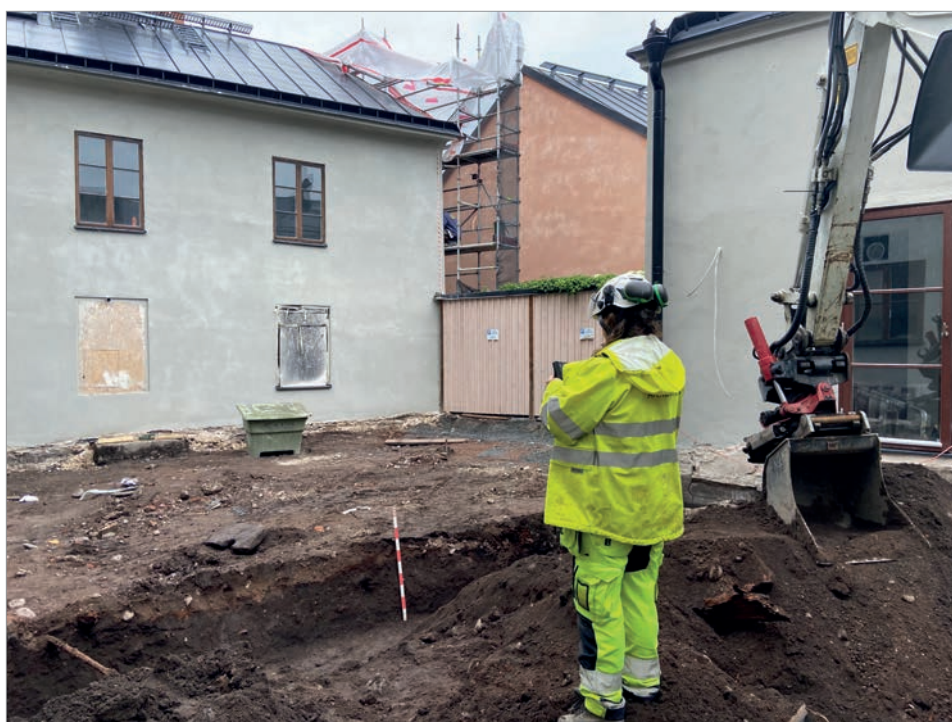
Figur 5. Fotodokumentation av avloppschakt. Foto mot väster, Anna Ölund, Stiftelsen Upplandsmuseet.

Övervakningen skedde genom att schaktningen följdes och markförhållandena beskrevs, fotograferades och mättes in med GPS (figur 5). Beskrivningarna gjordes etappvis för att kunna fånga

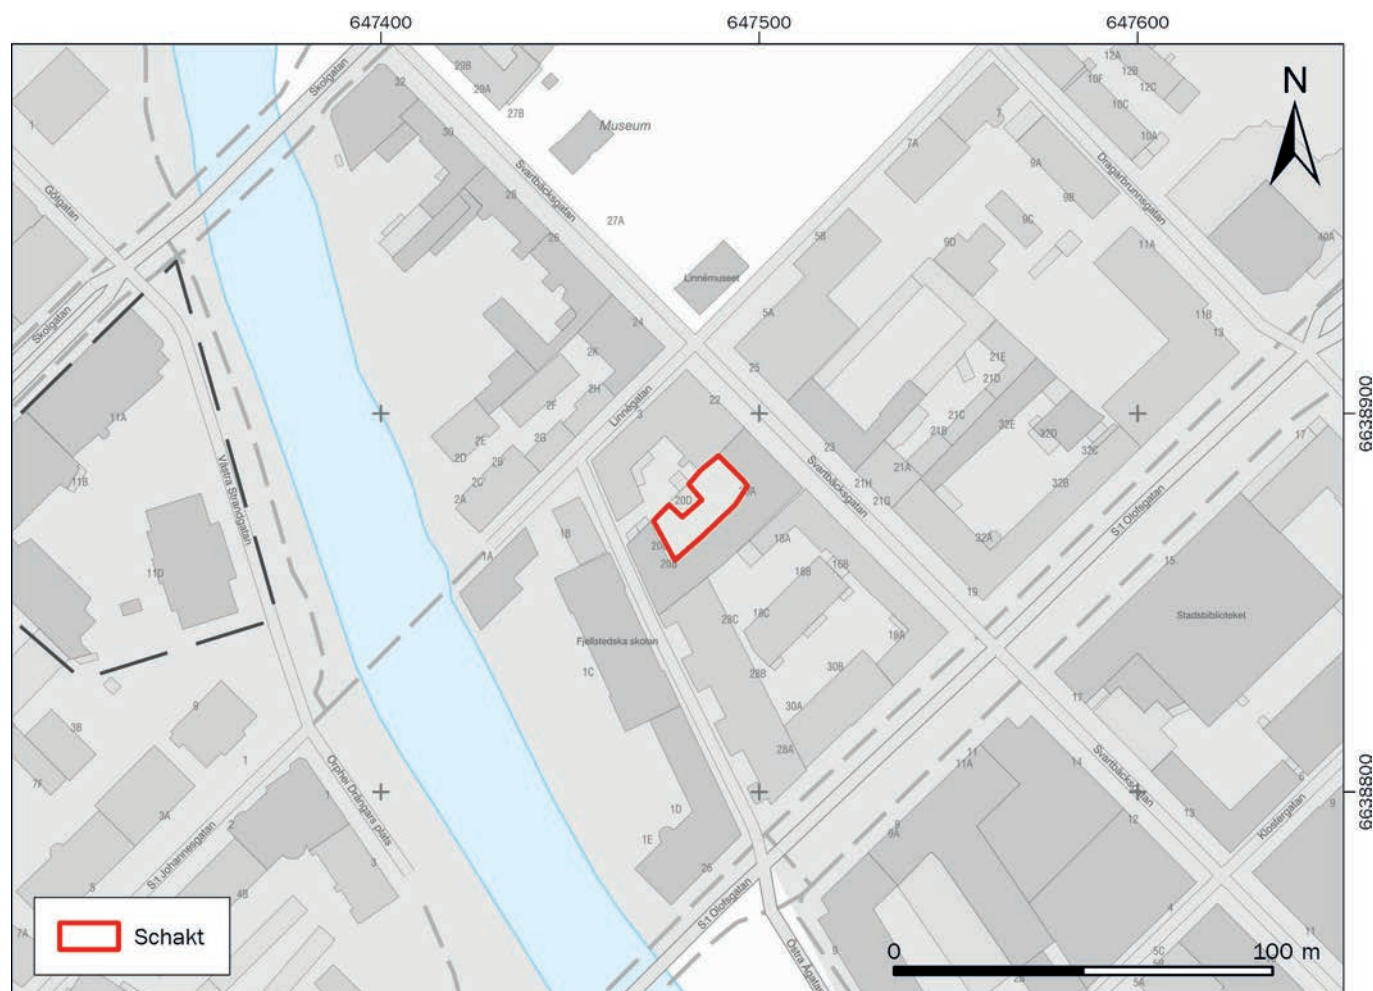
Figur 6. Översiktskarta över schaktet i kvarteret Leoparden mot bakgrund av Lantmäteriets topografiska webbkarta. Skala 1:2000.

Schaktningsövervakningen skedde över en cirka 26 × 12 meter stor yta på innergården på fastighe-

ten Dragarbrunn 6:2 (figur 6). Markytan bestod av en grusad yta som skalades av.

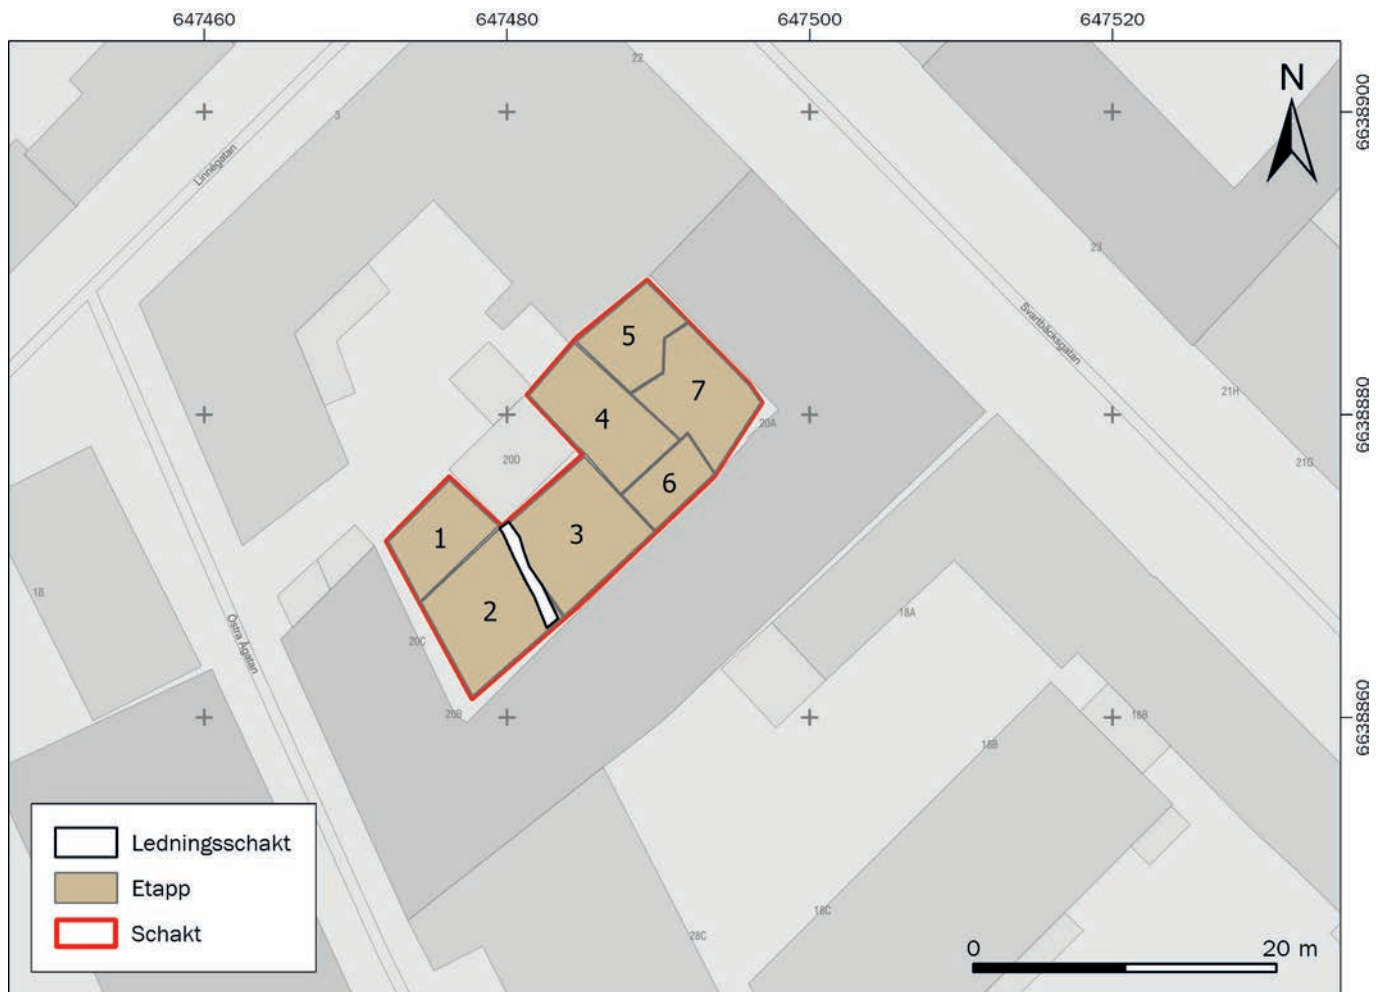
Figur 7. Schaktet med indelningen i olika etapper mot bakgrund av Lantmäteriets topografiska webbkarta. Skala 1:500.

För att underlätta beskrivningen av jordlagren och deras innehåll på innergården delades ytan in i etapper (figur 7). Ytorna är olika stora och speglar hur schaktningen utfördes snarare än att vara någon logisk indelning av ytan.

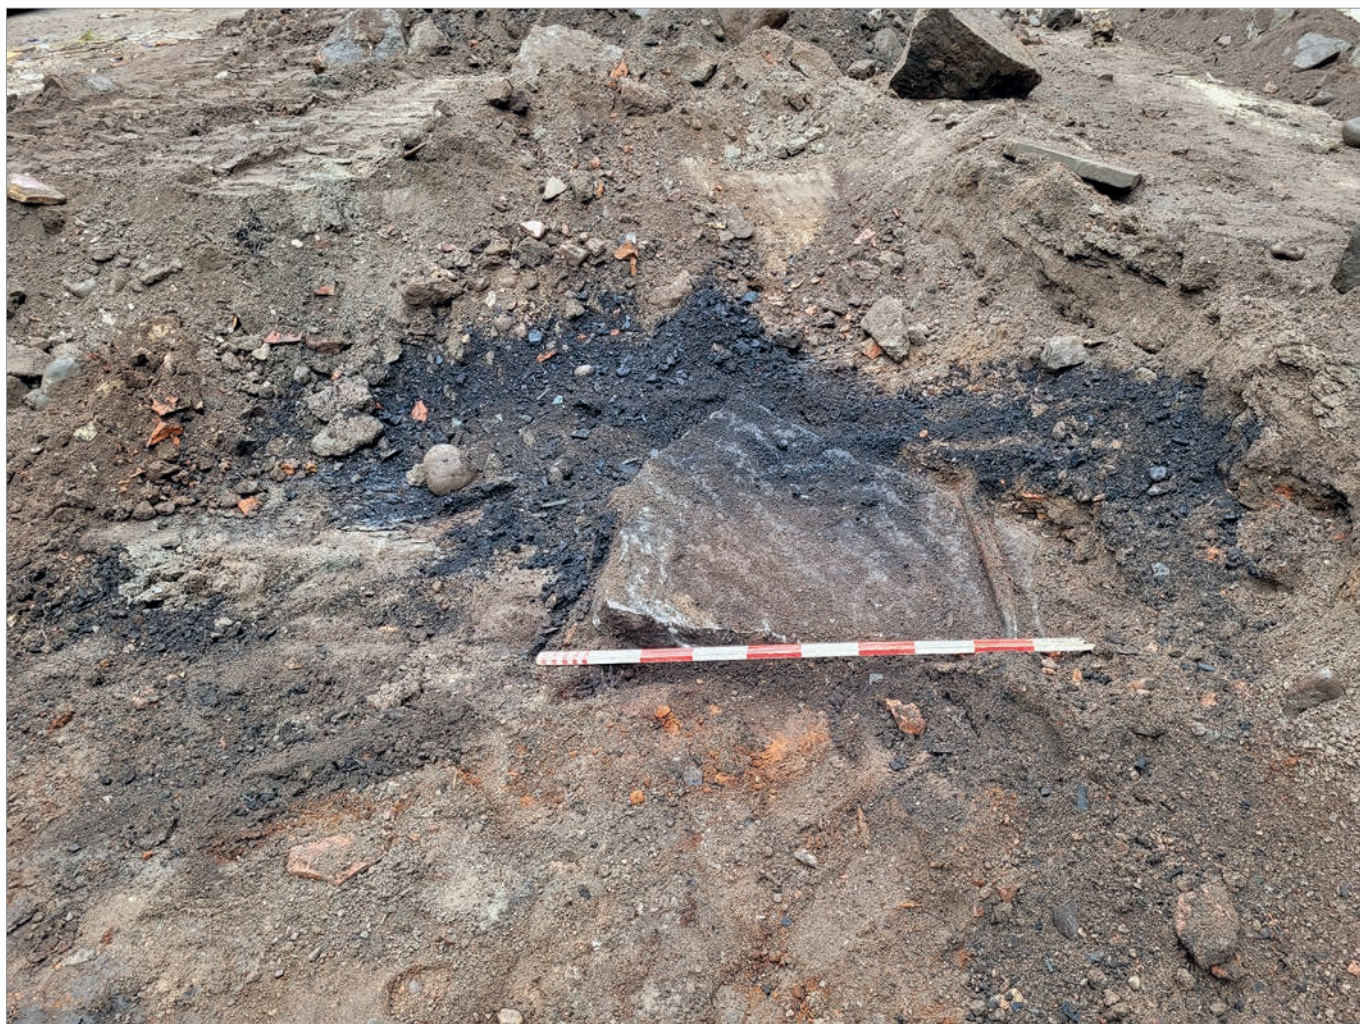
Figur 8. Brandlager inom ytan för etapp 3. Foto mot nordost, Malin Lucas, Stiftelsen Upplandsmuseet.

lager, cirka 0,2 meter tjockt när önskat schaktdjup nåtts. I detta fanns flera större stenar (0,4–0,8 meter stora), tegel, bruk, lite djurben och nedbrutet trä. Mot fasaderna på huskroppen i söder och gårdshuset fanns kullersten som sannolikt utgjorde rester av en äldre kullerstensläggning på innergården. Mot den södra fasaden fanns också storgatsten. Under ytgruset fanns också ett större brandlager (figur 8), cirka 4 × 3,5 meter stort och minst 0,05 meter tjockt. I lagret fanns sot, kol och rikligt med planglas.

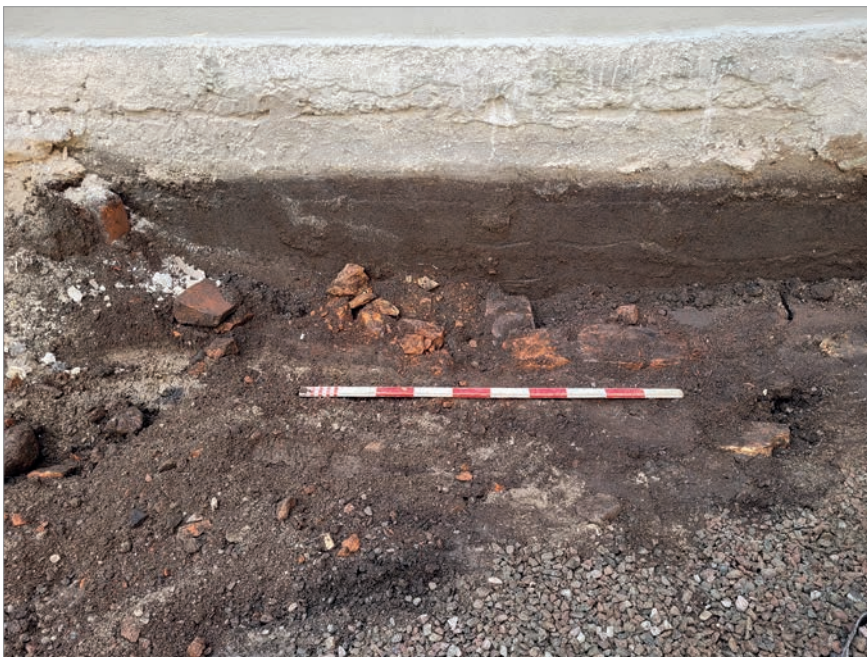
Figur 9. Tegelrad av stortegel som löper parallellt med gårdshusets nordöstra fasad. Foto mot sydväst, Malin Lucas, Stiftelsen Upplandsmuseet.

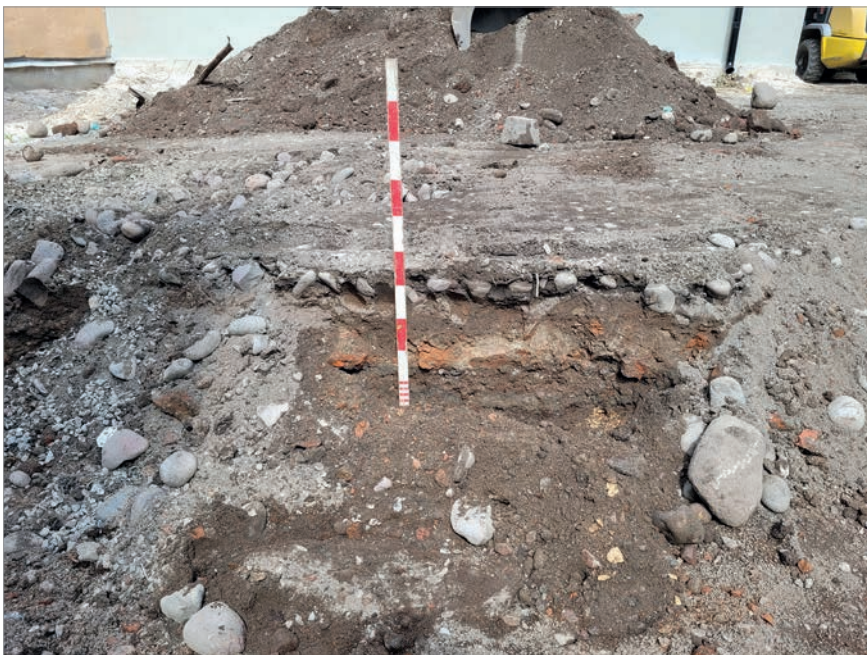
Figur 10: Sektion fotad mot etapp 7 i nordost. Överst ses under grusbeläggning resterna av den kullerstensläggning som tidigare täckt innergården. Därunder finns lager med tegel och bruk, grus och sand. Foto mot nordost, Malin Lucas, Stiftelsen Upplandsmuseet.

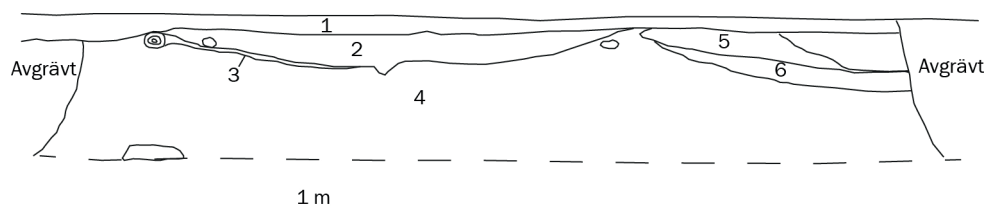
Figur 11. Sektion från avloppsschaktet. Sektionsbeskrivning: 1. Lerblandad sand med inslag av träflis ombländat med ovanliggande rasering. 2. Gulbrun finkornig sand med inslag av tegel och grus. 3. Nedbrutet trä, 0,02–0,04 m tjockt. 4. Högfragmenterad sandig, brungrå lera med inslag av tegel, bruk, småsten och grus. Ej grävd i botten. 5. Småsten i grus. 6. Svartgrått brandlager med kolbitar i nedgrävning. 7. Krossat tegel i nedgrävning. Streckad linje anger schaktbotten. Sektionen är ritad mot sydväst. Skala 1:40.

Schaktet grävdes från det sydvästra hörnet av gårdshuset och tvärs över innergården (se figur 7). Schaktet var drygt sju meter lågt och en meter brett. Det grävdes till cirka 0,8 meters djup under markytan, som vid arbetstillfället redan hade schaktats av cirka 0,4 meter. I toppen fanns ställvis grus och därunder lager (se figur 11 och 12). Mot de båda husfasaderna var lagren avgrävda i sen tid.

Förutom det översta lagret tycktes de påföljande lagren på det hela taget vara opåverkade av sentida material. Fynden i lagren bestod av kritpipsfragment, keramik i form av fajans och yngre rödgods samt en del av en kvarnsten (se figur 13). Av kvarnstenen, som inte togs tillvara, återstod hälften och den mätte 0,55 × 0,37 meter. Den var 0,07 meter tjock och hålet var 0,1 meter i diameter. Fynden antyder att lagren kan dateras till cirka 1750–1850.

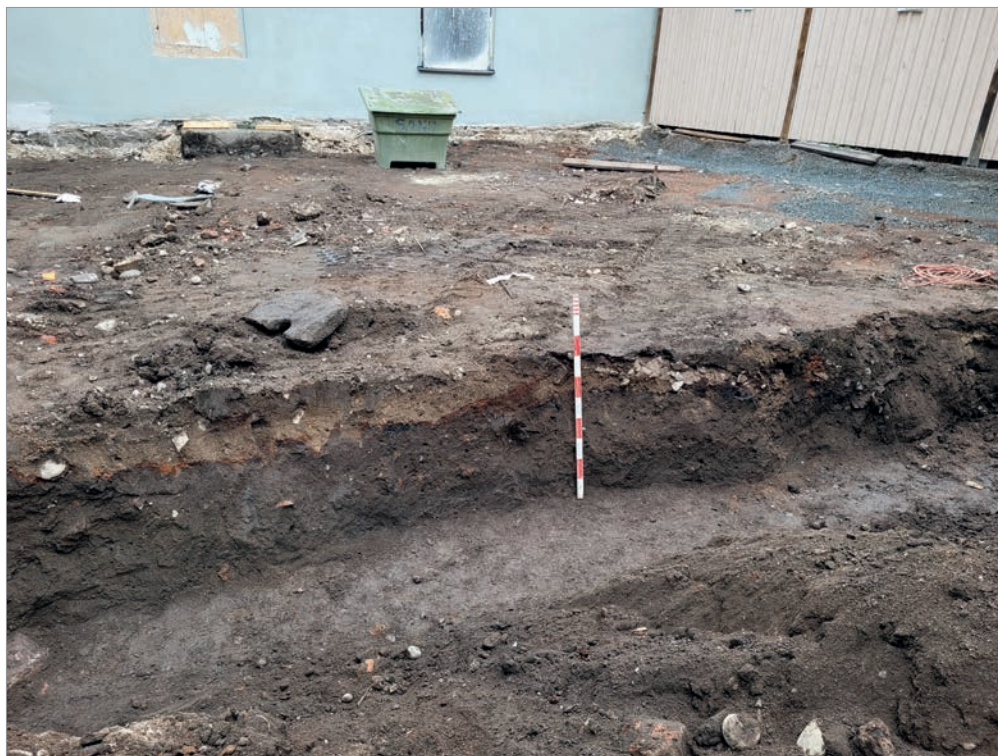
Figur 12. Del av sektionen i avloppsschaktet. Notera kvarnstenen som ligger på schaktkanten. Foto mot väster, Malin Lucas, Stiftelsen Upplandsmuseet.

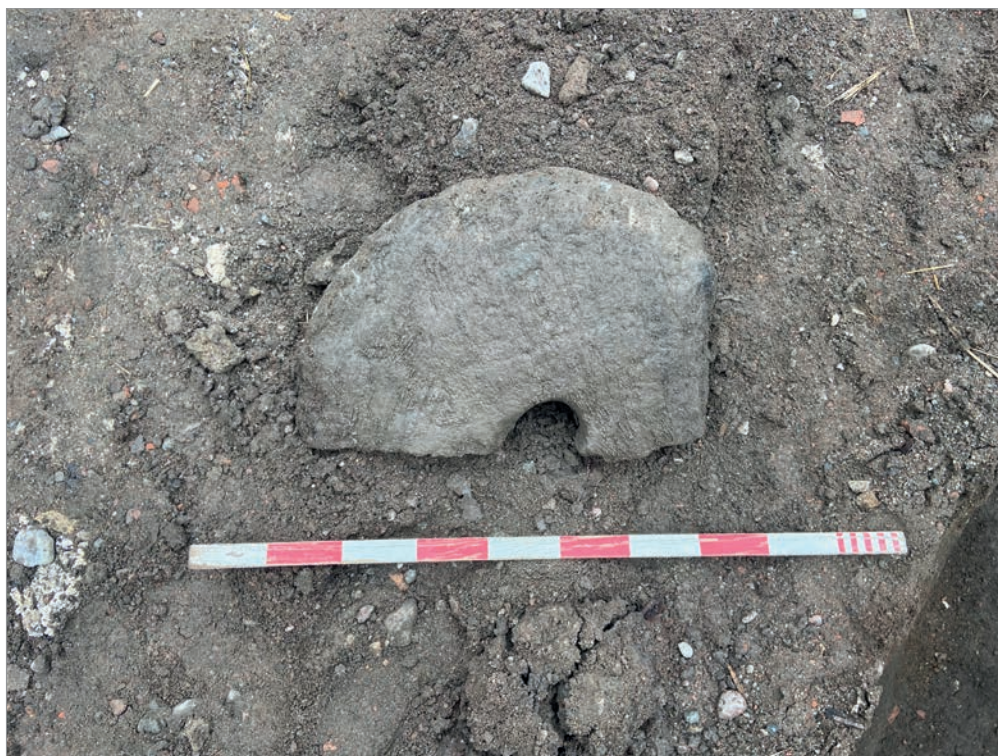
Figur 13. Kvarnsten påträffad i avloppsschaktet. Foto av Anna Ölund, Stiftelsen Upplandsmuseet.

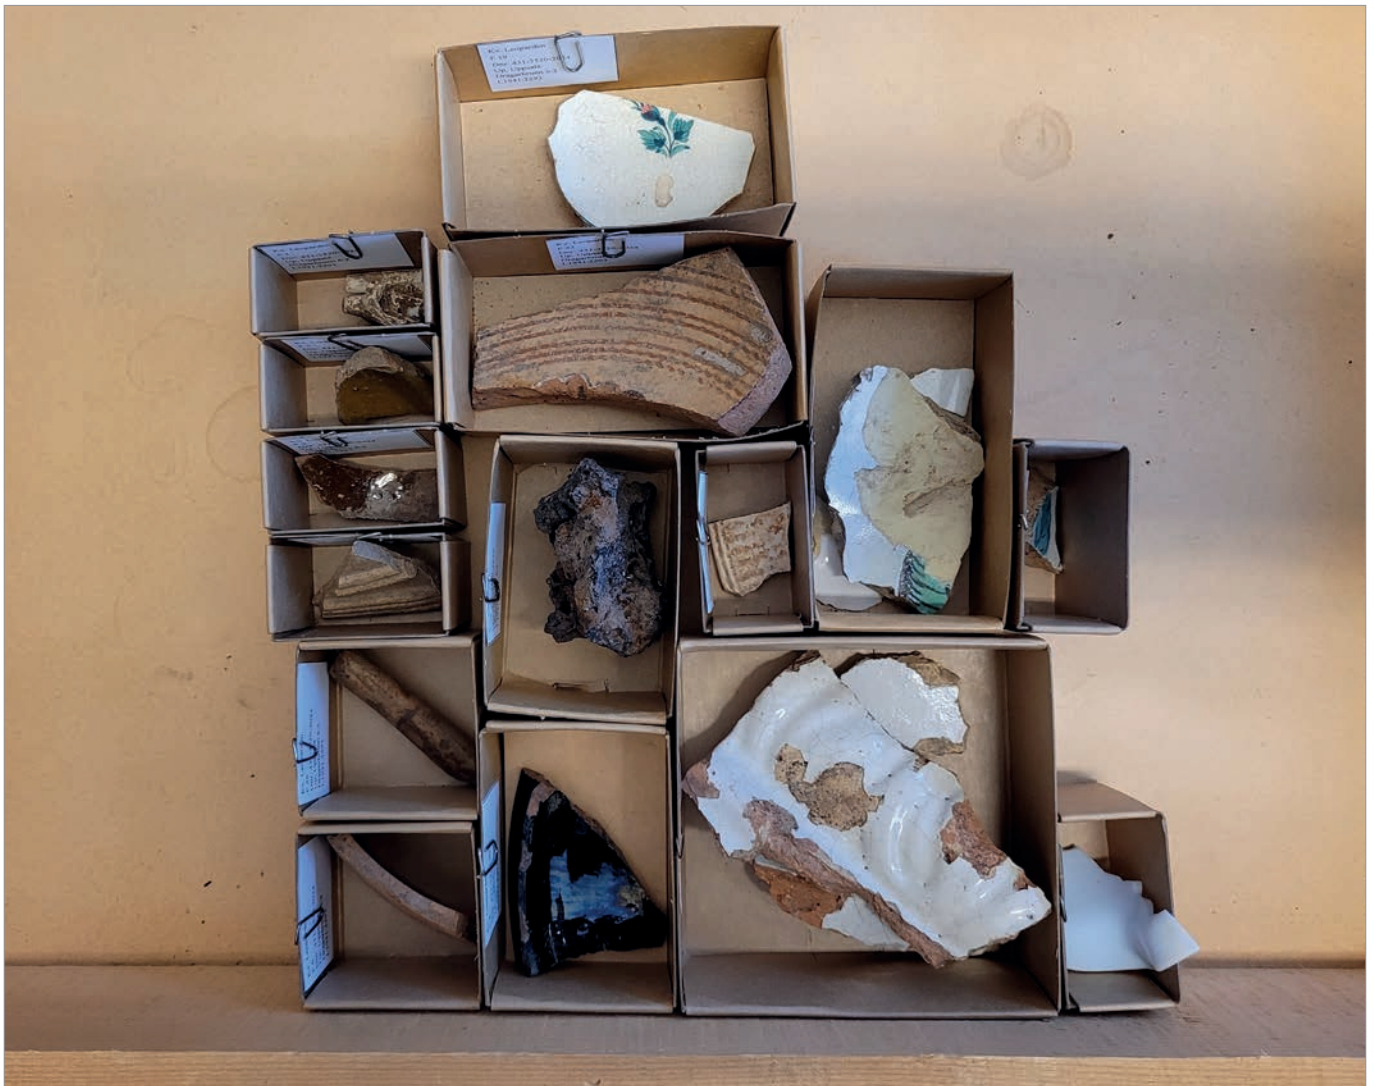
Figur 14. Fynd från schaktningsövervakningen. Foto av Malin Lucas, Stiftelsen Upplandsmuseet.

Sammanlagt har 49 fyndposter registrerats från schaktningsövervakningen (figur 14). Den största fyndposten utgjordes av keramik med 21 poster, följt av kakel med 14 fyndposter. Övriga fyndposter utgjordes av glas (6), ben (1), järn (2), kritpipa (4) och slagg (1).

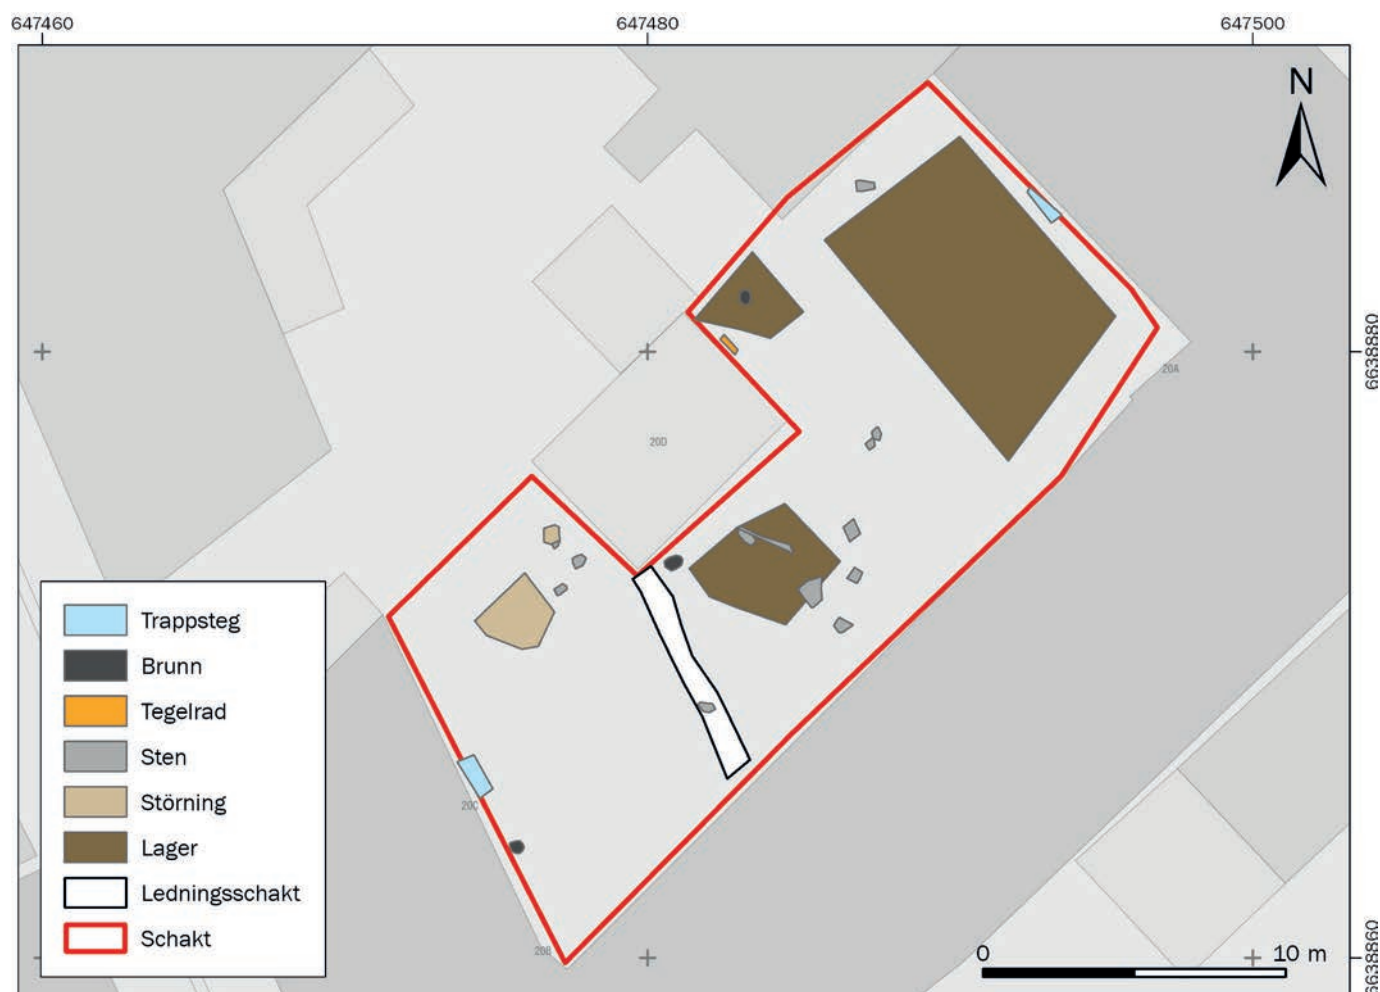
Figur 15. Schaktet med inmätta kontexter mot bakgrund av Lantmäteriets topografiska webbkarta. Skala 1:250.

Efter att hela ytan på den aktuella innergården schaktats av kunde det konstateras att sentida aktiviteter påverkat den översta halvmeter av marklagren. Under detta fanns få synliga störningar. Enstaka ledningar var synliga i schaktbotten och alltså inte grävda särskilt mycket djupare. I norr fanns fortfarande gruslager kvar efter avslutad schaktning och det är oklart hur djupa dessa är. Några brunnar fanns intill husen, också dessa av okänt djup (figur 15).
