# **Intill Södermanland- Nerikes nationshus**

**Arkeologisk schaktningsövervakning**

**L1941:2293  
Fjärdingen 13:3  
Uppsala kommun  
Uppland**

## Upplandsmuseets rapporter 2026:12

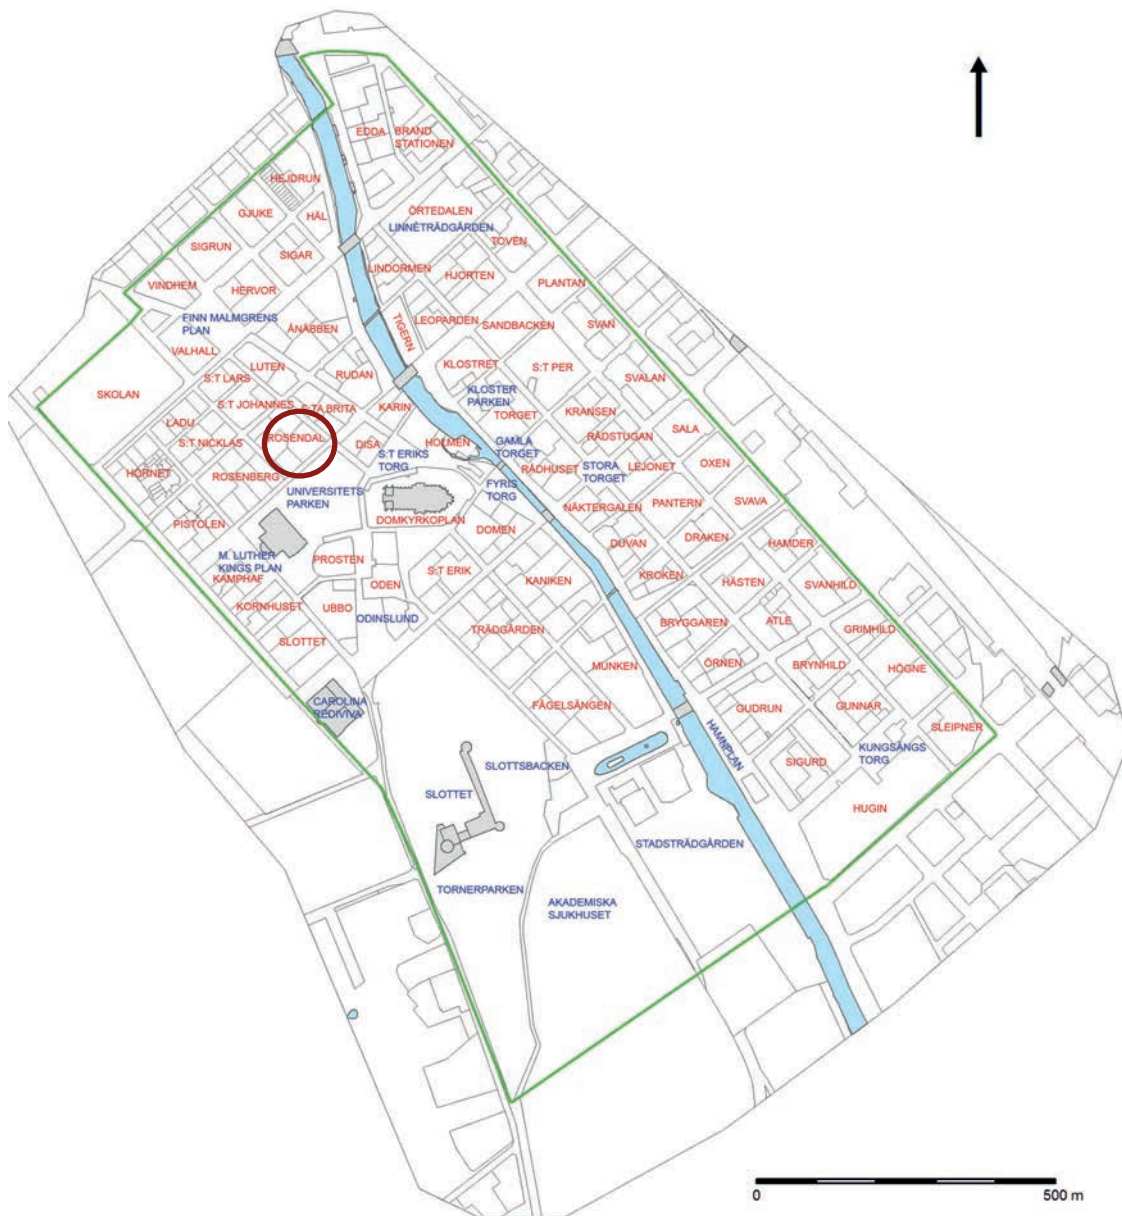
Figur 1. Kvarterskarta över centrala Uppsala. Grön linje anger begränsningen för fornlämningen L1941:2293, Uppsala stadslager och den aktuella schaktningsövervakningen vid Södermanland-Nerikes nation är markerat med röd ring.

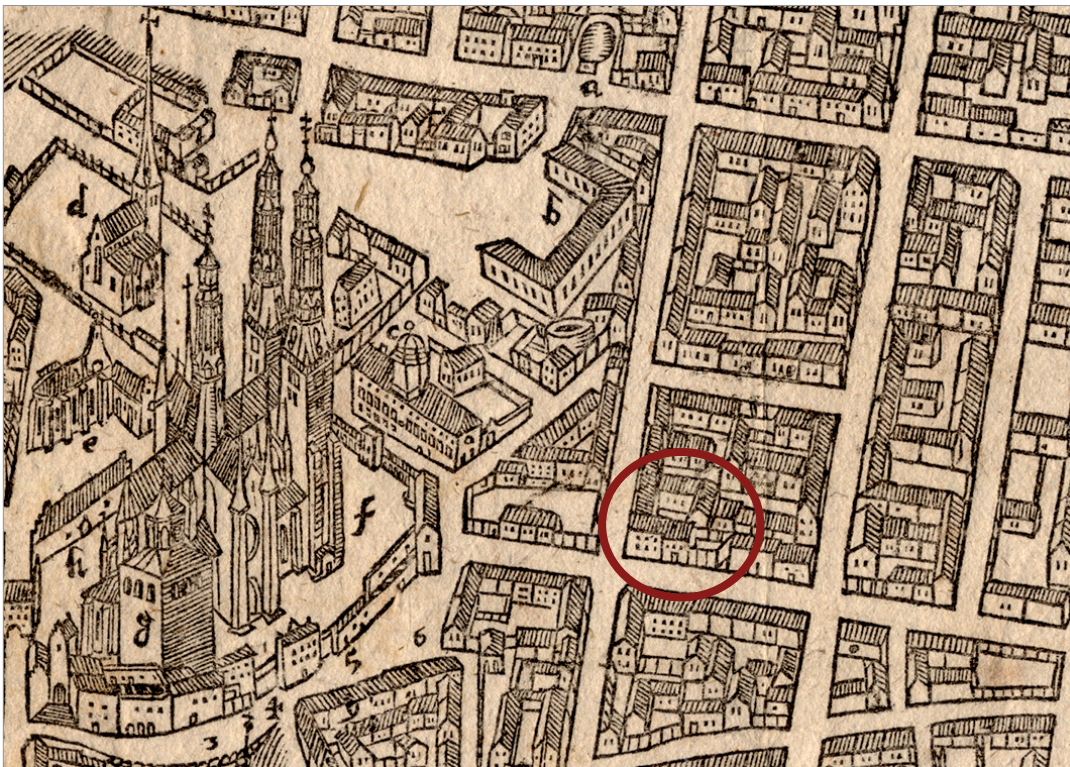
Figur 2. Utsnitt ur Olof Rudbecks d.ä. huskarta från 1679. Det aktuella området är markerat med en röd ring. Alvinportalen, Uppsala universitet.

Nationsbyggnaden är uppförd 1896 och det intilliggande huset, kallat Brundisium, byggdes år 1811. Tidigare bebyggelse i området kan de historiska kartorna ge ledtrådar om. I huskartorna från slutet av 1600-talet och början av 1700-talet visar ett tätt bebyggt område runt en gårdsplan (se figur 2). På kvarterskartorna från samma tid

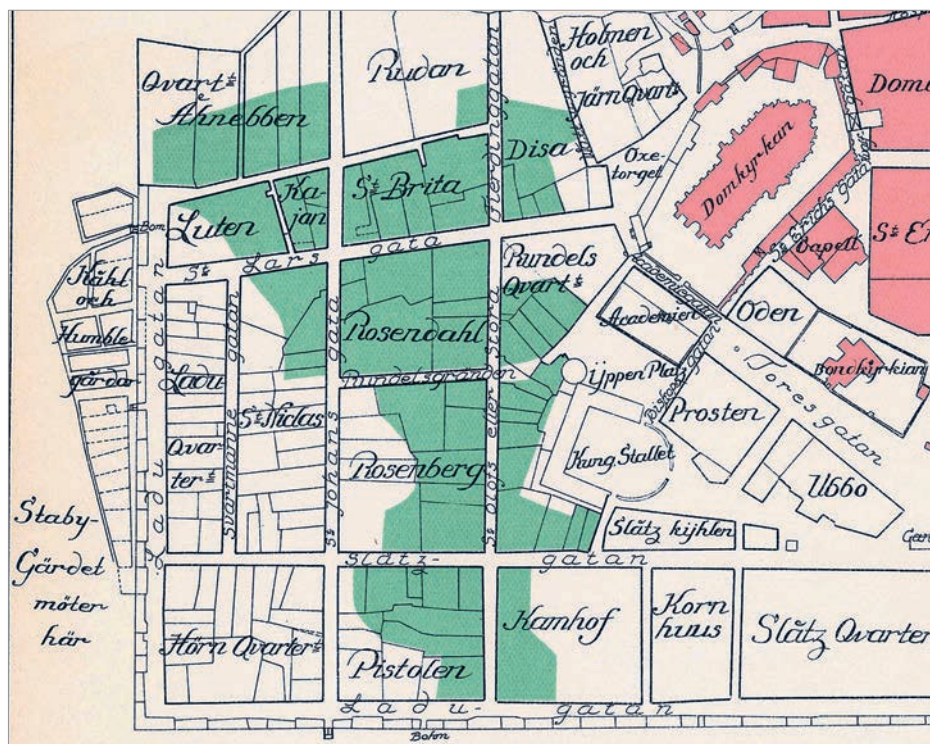
Figur 3. Utsnitt ur brandkarta över centrala Uppsala där grön färg anger utbredningen för 1809 års brand. Aktuell tomt markerad med rött. Ur Herdin 1932.

Kvarteret var ett av många i stadsdelen Fjärdingen som drabbades av en stor och förödande stadsbrand år 1809. Branden startade i stadens fattighus som låg i korsningen S:t Johannesgatan-Sysslomansgatan i kvarteret Ånäbben och spred sig vidare till många av de omkringliggande kvarteren, Luten, Britta, Disa, Rosendal, Rosenberg, Pistolen Kamphav, och Rundelskvarteret (se figur 3).

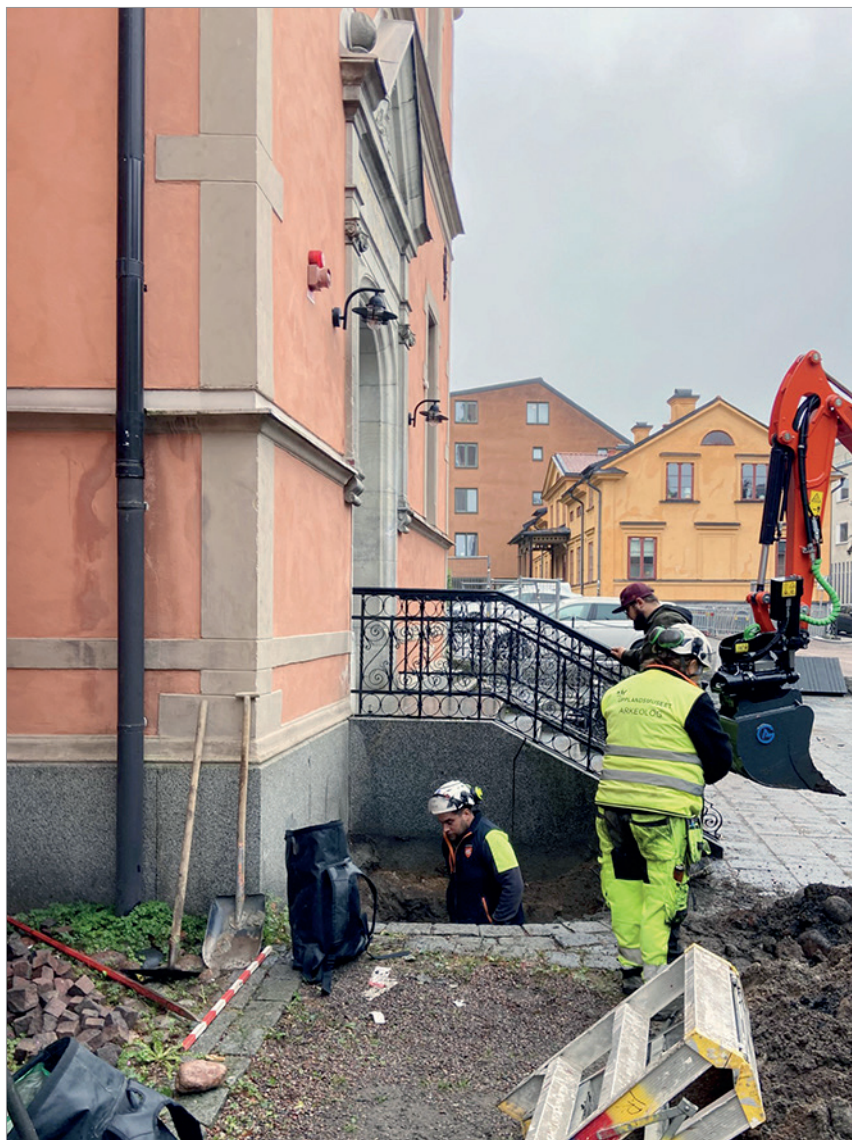
Figur 4. Övervakning pågår av schakt 1. Foto mot norr av Anna Ölund, Stiftelsen Upplandsmuseet.

Schaktet grävdes vid byggnadens nordöstra gavel, söder om trappan till ingången (figur 5 och 6). Schaktet var cirka 2 x 2 meter stort och grävdes till ett djup av cirka 1,4 meter. Under mark gick husfoten, som bestod av rejäla block med bruk mellan, ut cirka 0,25 meter från fasaden och trappan fortsatte cirka 0,1 meter ut i schaktet under mark.

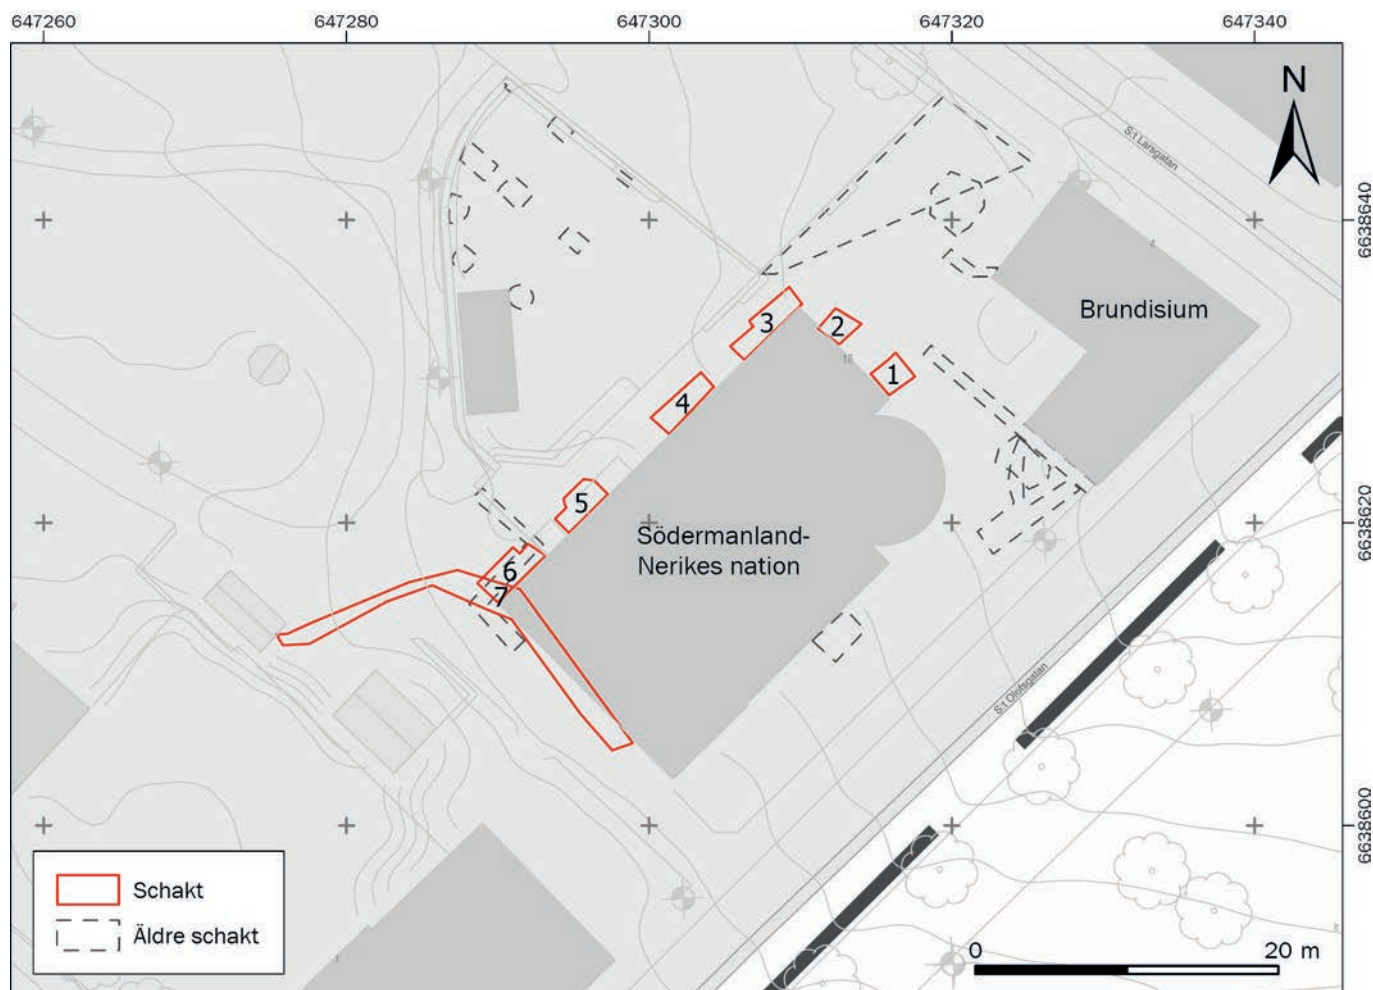
Figur 5. De övervakade schakten runt Södermanland-Nerikes nationshus med numrering. Streckade schakt visar var tidigare övervakningar i området skett. Skala 1:500.

Sammanlagt övervakades sju schakt runt nationsbyggnaden (se figur 5), sex av dem för pålningsarbetena och en ledning för öl.

Schakt 3 grävdes på husets nordvästra långsida (se figur 5) mot hörnet av gaveln. Schaktet var cirka  $5,5 \times 1,5$  meter stort och grävdes till ett djup av som mest två meter. Intill fasaden fanns betong på cirka två meters djup, troligen en del av en äldre förstärkning av grunden. Betongmuren var runt 0,5 meter bred. Cirka en meter från fasaden fanns på cirka en meters djup, under grusfyll, ett lerigt lager med tegel, trä och djurben. Detta lager tolkades med ledning av den djupt belägna angränsande betongmuren vara återfyllt i sen tid.

Schakt 4 var beläget på husets nordvästra långsida (se figur 5) och mätte cirka  $4,5 \times 1,5$  meter. Schaktet grävdes till ett djup av cirka 1,2 meter.

Schakt 5 var beläget på husets nordvästra långsida (se figur 5) öster om ingången. Schaktet var cirka  $3,5 \times 1,8$  meter stort och 1,5 meter djupt.

Schakt 6 var beläget på husets nordvästra långsida, väster om ingången och sammanföll till stora delar med ett schakt som övervakades 2013 (Ölund 2013, se figur 5). Schaktet var cirka  $4,5 \times 1,75$  meter stort och grävdes till ett djup av cirka 1,2 meter. Mot fasaden fanns en ytligt belägen betongplatta. I övrigt var schaktet fyllt av singel ned till 1,1 meters djup där en betongplatta vidtog. Mot norr låg även en dagvattenledning (se figur 8).

Schaktet löpte längs byggnadens sydvästra gavel och mot väster till en förrådsbyggnad. Schaktet grävdes för anläggandet av en ny ölledning. Schaktet var cirka 24 meter långt och 1–1,5 meter brett och grävdes till ett djup av cirka 0,5 meter. Det sammanföll delvis med ett schakt som övervakades 2013 (Ölund 2013, se figur 5).

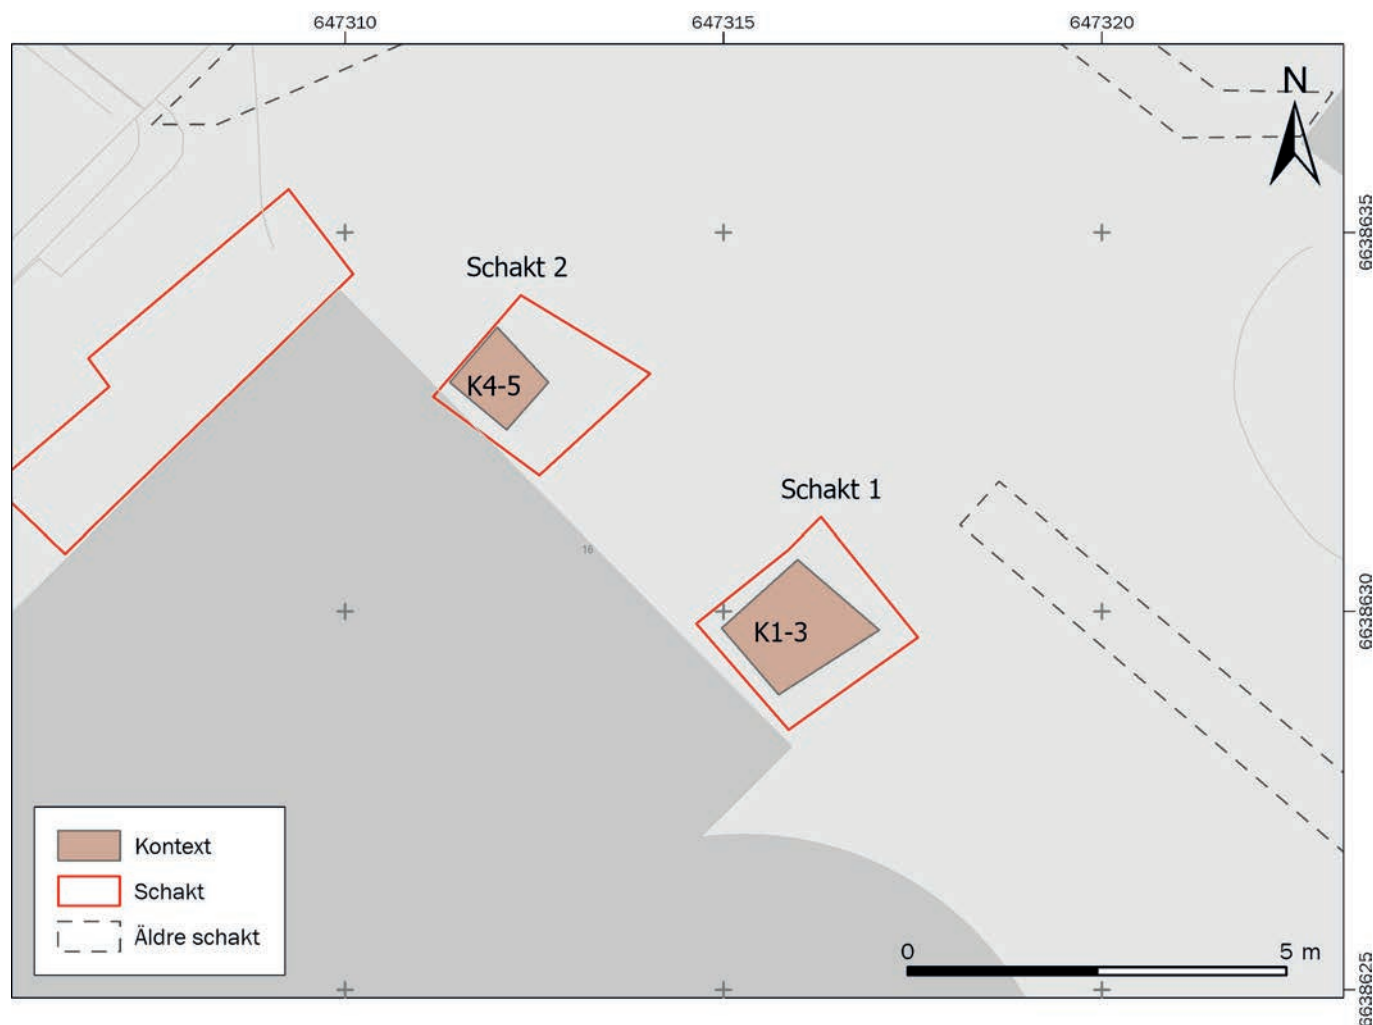
Figur 6. Plan över schakt 1 och 2 med markering för de dokumenterade kontexterna. Eftersom schakten hade en viss släntning ligger kontexterna inte ut mot schaktkanten, som visar dageröppningen. Skala 1:100.

Schaktet grävdes vid byggnadens nordöstra gavel, norr om trappan till ingången (figur 5 och 6). Schaktet var knappt  $2 \times 2$  stort och det grävdes till ett djup av cirka 1,2 meter.

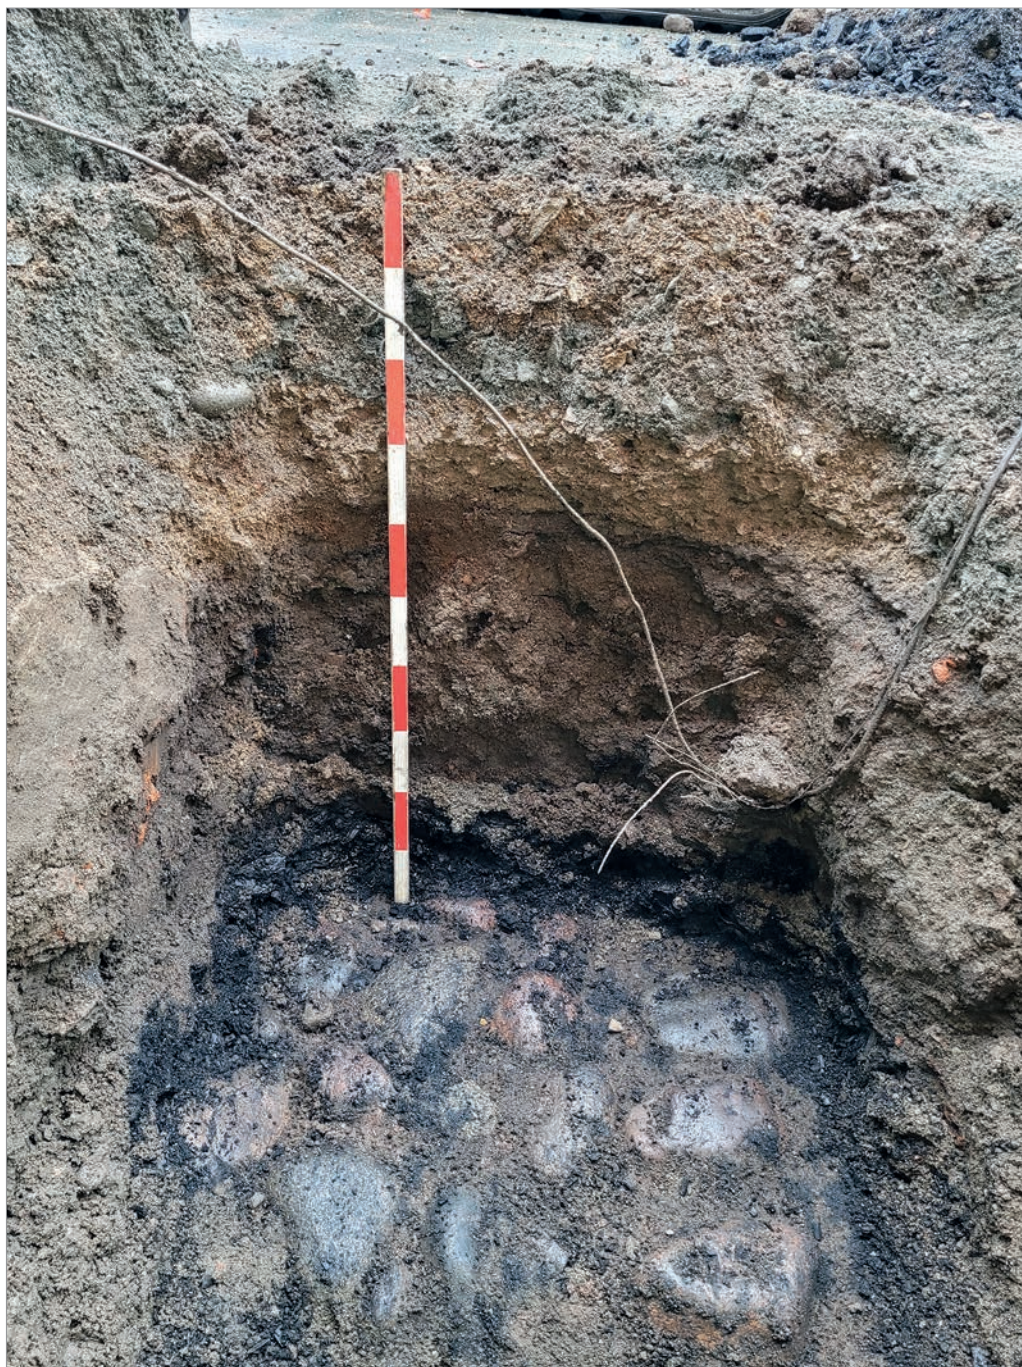
*Figur 7. Schakt 1 med fyllnadsmassor, brandlager (K1) och kullerstensläggning (K2). Foto mot nordost, Malin Lucas, Stiftelsen Upplandsmuseet.*

I toppen bestod schaktmassorna av grusfyll ned till cirka 0,5 meter. Därunder fanns återfyllda massor av brun, lerig silt med inslag av tegel och sten. Runt 0,8 meter under markytan fanns ett kraftigt brandlager (K1, se figur 6 och 7), cirka 0,2 meter tjockt. Under brandlagret låg en kullerstensläggning (K2, se figur 6 och 7) av cirka 0,1–0,2 meter stora stenar i ett skikt. Under detta fanns ett lager sand (K3), minst 0,2 meter tjock, innan schaktbotten var nådd.

Kollagret (K1) har tolkats som spår efter 1809 års stadsbrand.

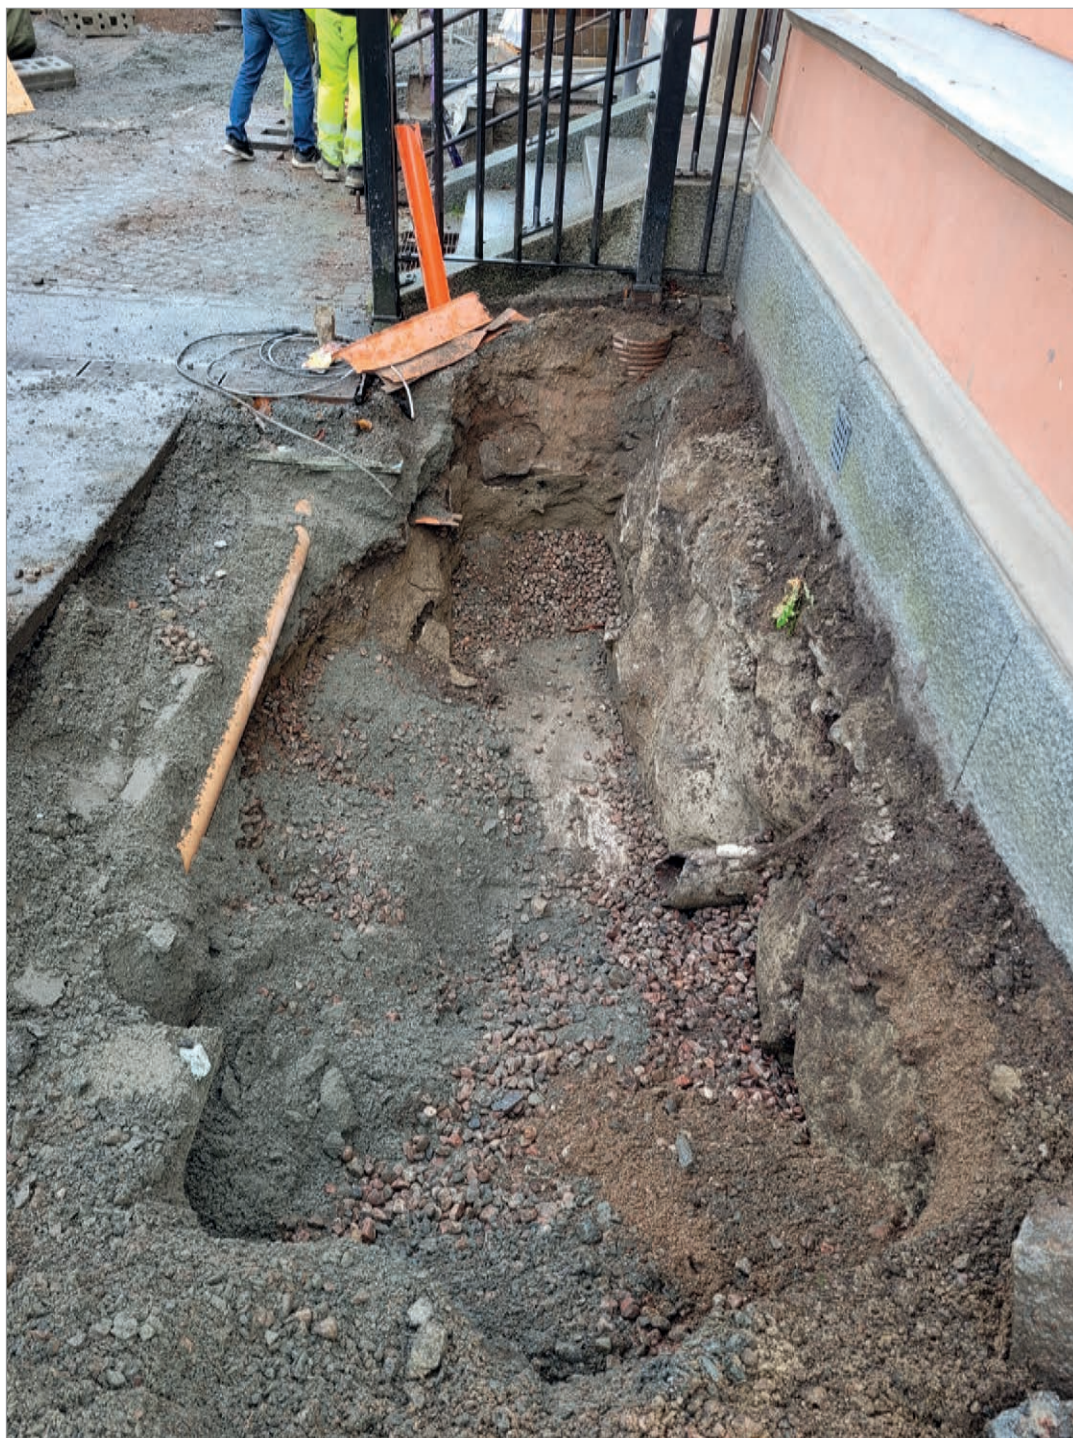
Figur 8. Schakt 6 med dagvattenledning till vänster och i övrigt singel och betong. Foto mot nordost, Malin Lucas, Stiftelsen Upplandsmuseet.

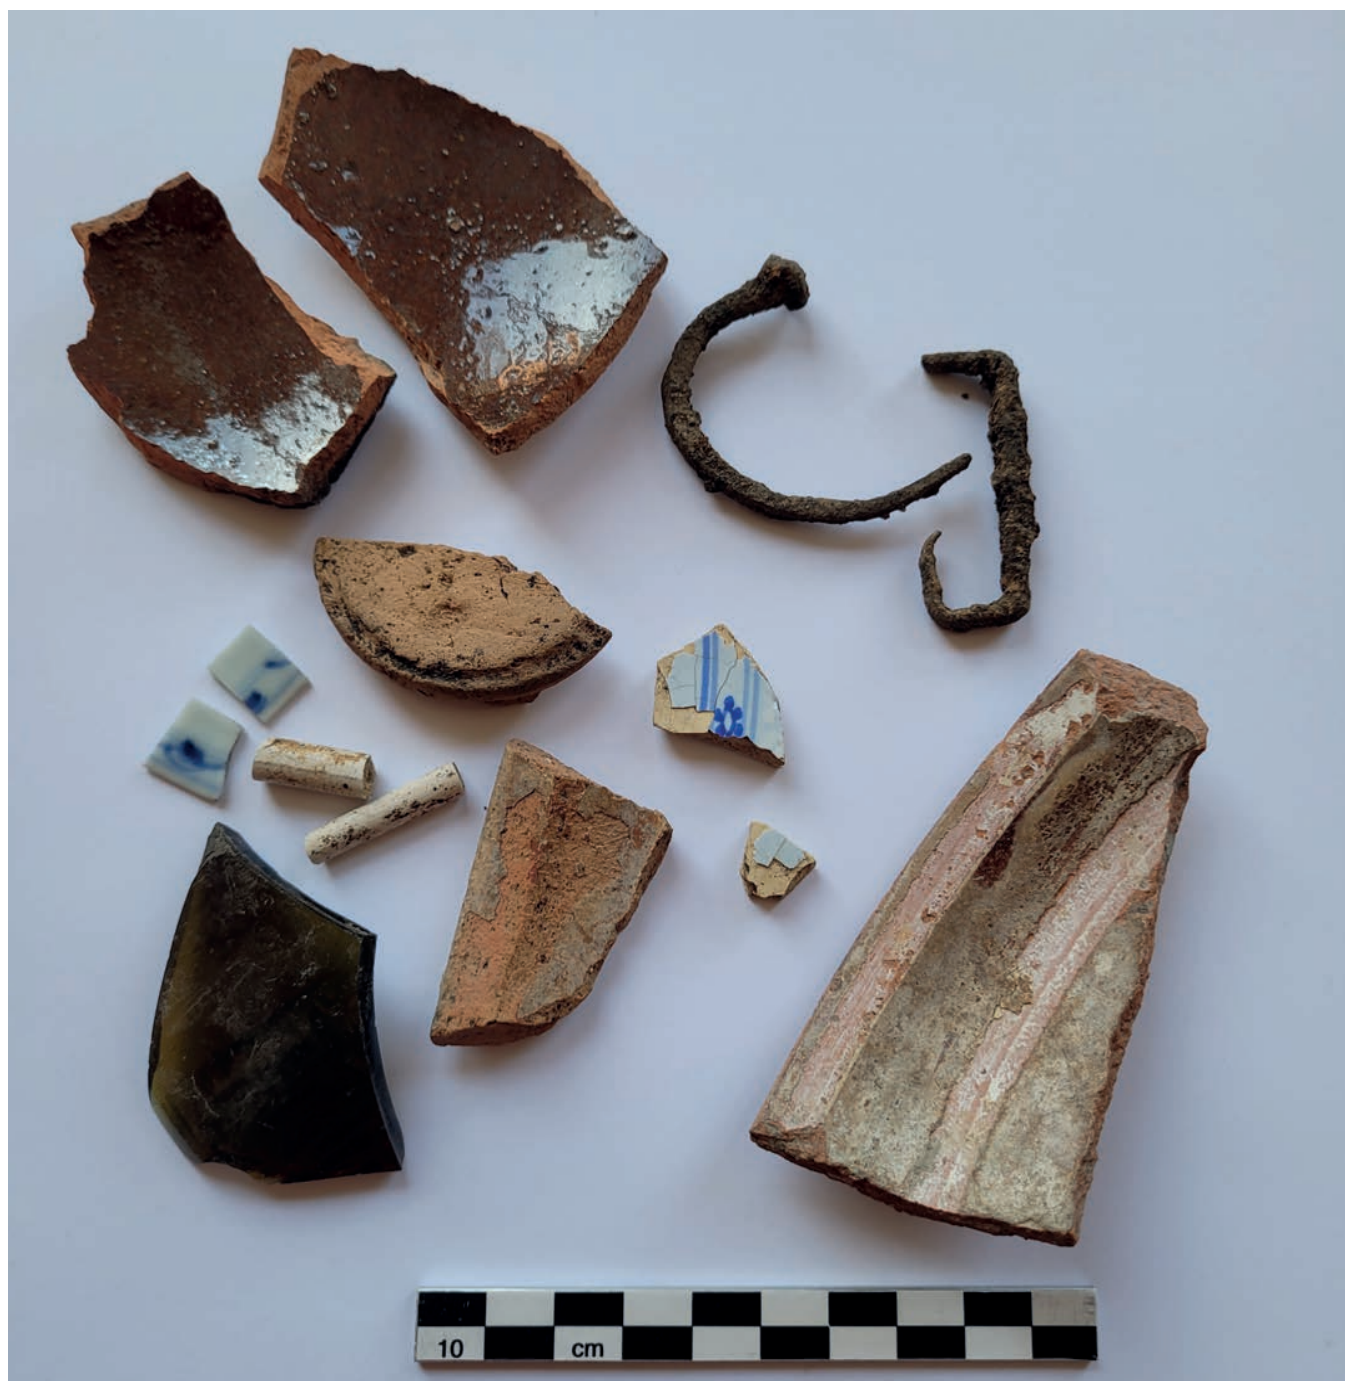
Figur 9. Fynd från schaktningsövervakningen vid Södermanland-Nerikes nation. Foto Malin Lucas, Stiftelsen Upplandsmuseet.

Sammanlagt har 24 fyndposter registrerats (se bilaga 3), samtliga från schakt 1 och 2. Det största fyndmaterialet utgjordes av keramik med nio fyndposter. Av keramiken utgjordes sju poster av yngre rödgods (F4, F5, F7, F8, F9, F13 och F14), en av porslin (F2) och en av fajans (F6). Tre järnföremål registrerades, samtliga från K3 i schakt 1. De utgjordes av en spik (F10), en krampa (F11) och en krok (F12). I övrigt fanns ett kritpipsskäft (F3) och ett buteljglas (F1).

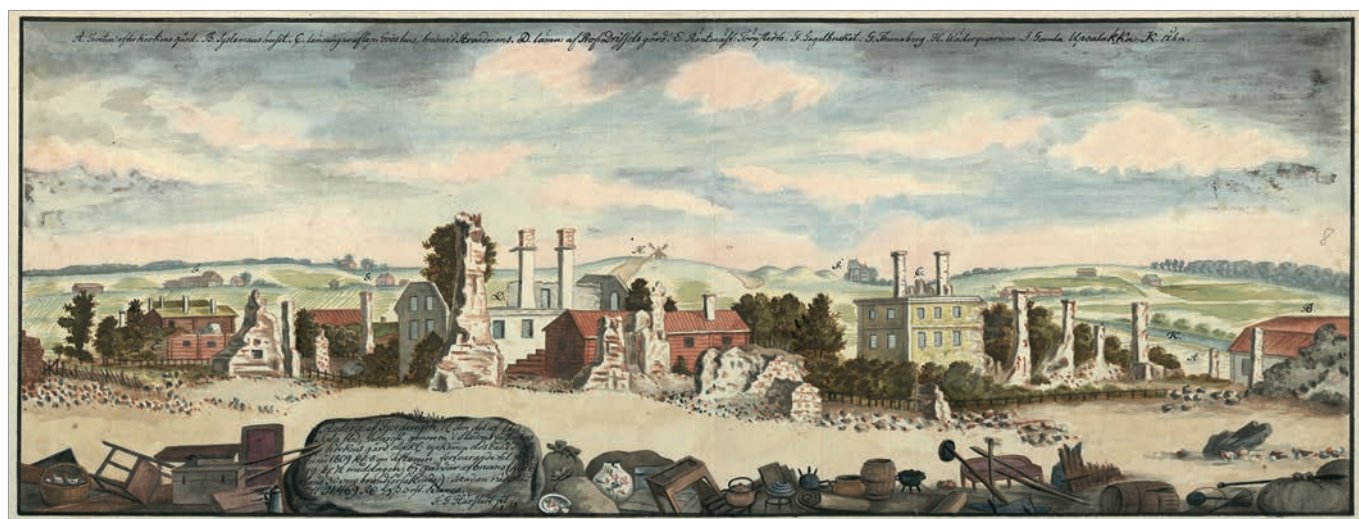
Figur 10. Akvarell av Johan Gustaf Härstedt som visar förödelsen efter 1809 års brand. Längst till höger i bild syns det röda taket till Sysslomansgården, som mirakulöst klarade sig trots att den låg granne med fattighuset där branden började. Mitt i bilden finns det enda hus i kvarteret Rosendal som klarade sig och som fortfarande finns kvar som Uppsalas äldsta trähus (Johannes Bureus gård eller Backmanska huset). Uppsala universitetsbibliotek, Alvinportalen.
