# **Dag Hammarskölds väg - Tornerparken**

**Spår från Vasatid till bronsålder**

**Arkeologisk schaktningsövervakning**

## Upplandsmuseets rapporter 2026:16

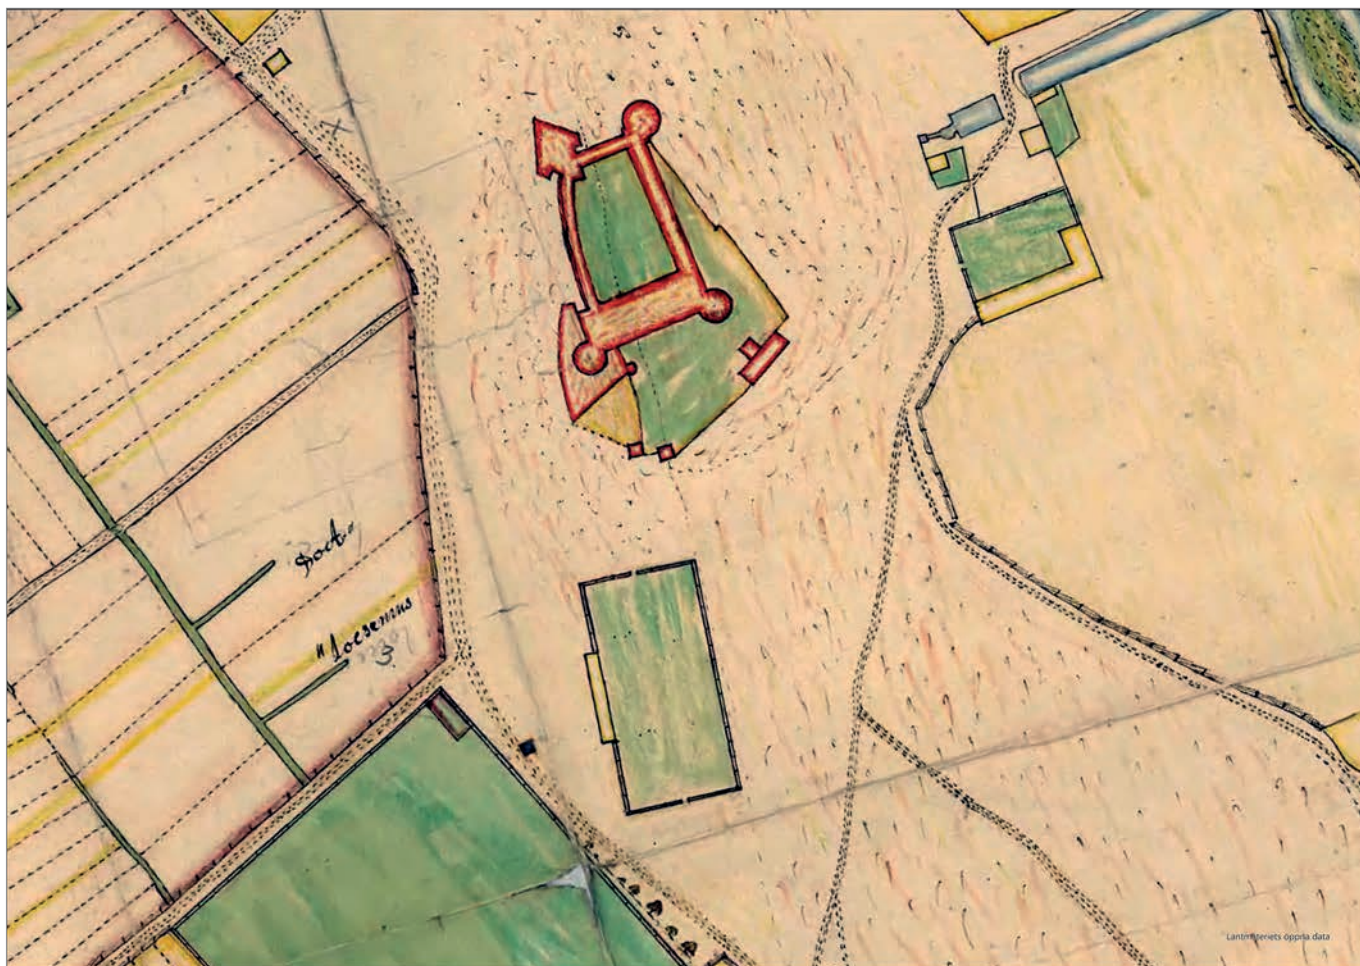
Figur 3. Utsnitt av odaterad 1600-talskarta, visande Uppsala slott och Rännarbanan. I bildens östra kant ses Fyrisån, slottedammen, nuvarande Svandammen, slottskällaren samt det kungliga stallet. Väster om slottet har slottets trädgård markerats i kartan. Lantmäteristyrelsens arkiv.

för själva slottet, L1941:1785 (Fornsök). På de historiska kartorna finns förutom Rännarbanan lite bebyggelse i området. Närmast slottet har det dock legat flera byggnader. Störst av dessa var Fogdegården, även kallad Söder våning. Cirka 75 meter söder om Kung Jans port har den yttre, Söder port legat. Sammanbyggt med den södra porten har slottets kansli, samt slottets smedja legat (figur 3).

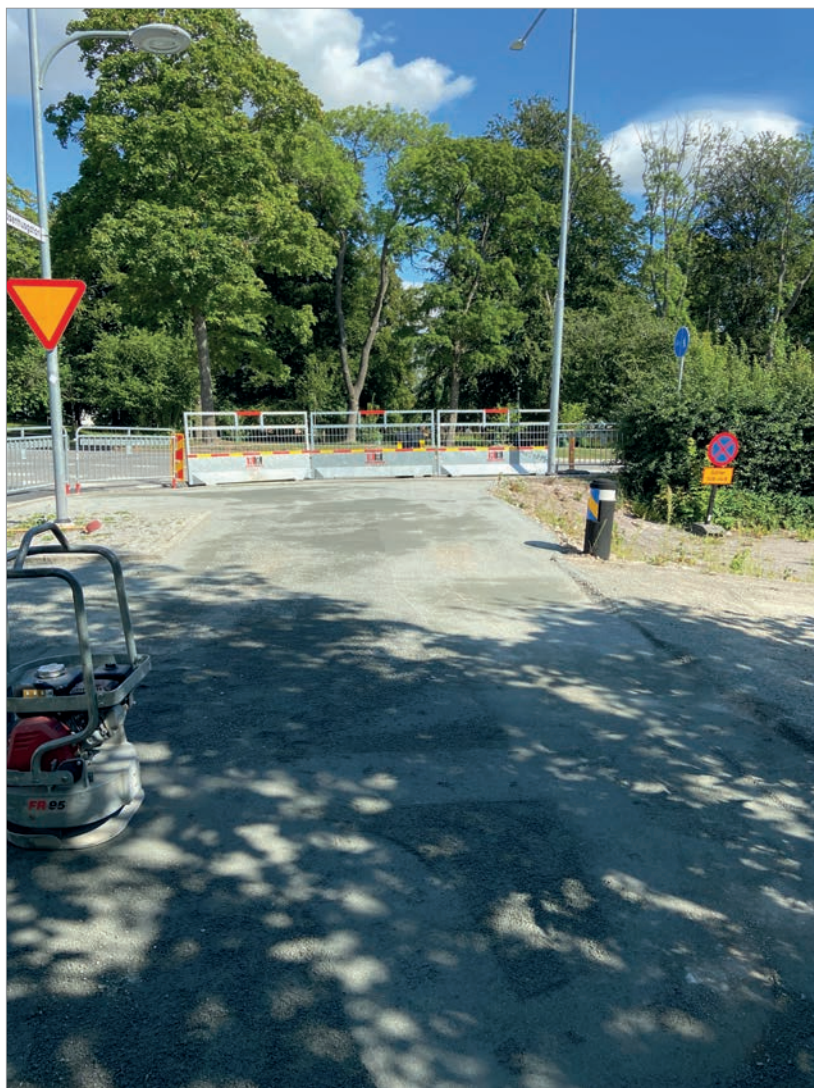
*Figur 6. Schaktsträcka 1 med igenlagt schakt på Blåsenhusgatans östra del mot korsningen av Dag Hammarskjölds väg. Foto mot öster, Anna Ölund, Stiftelsen Upplandsmuseet.*

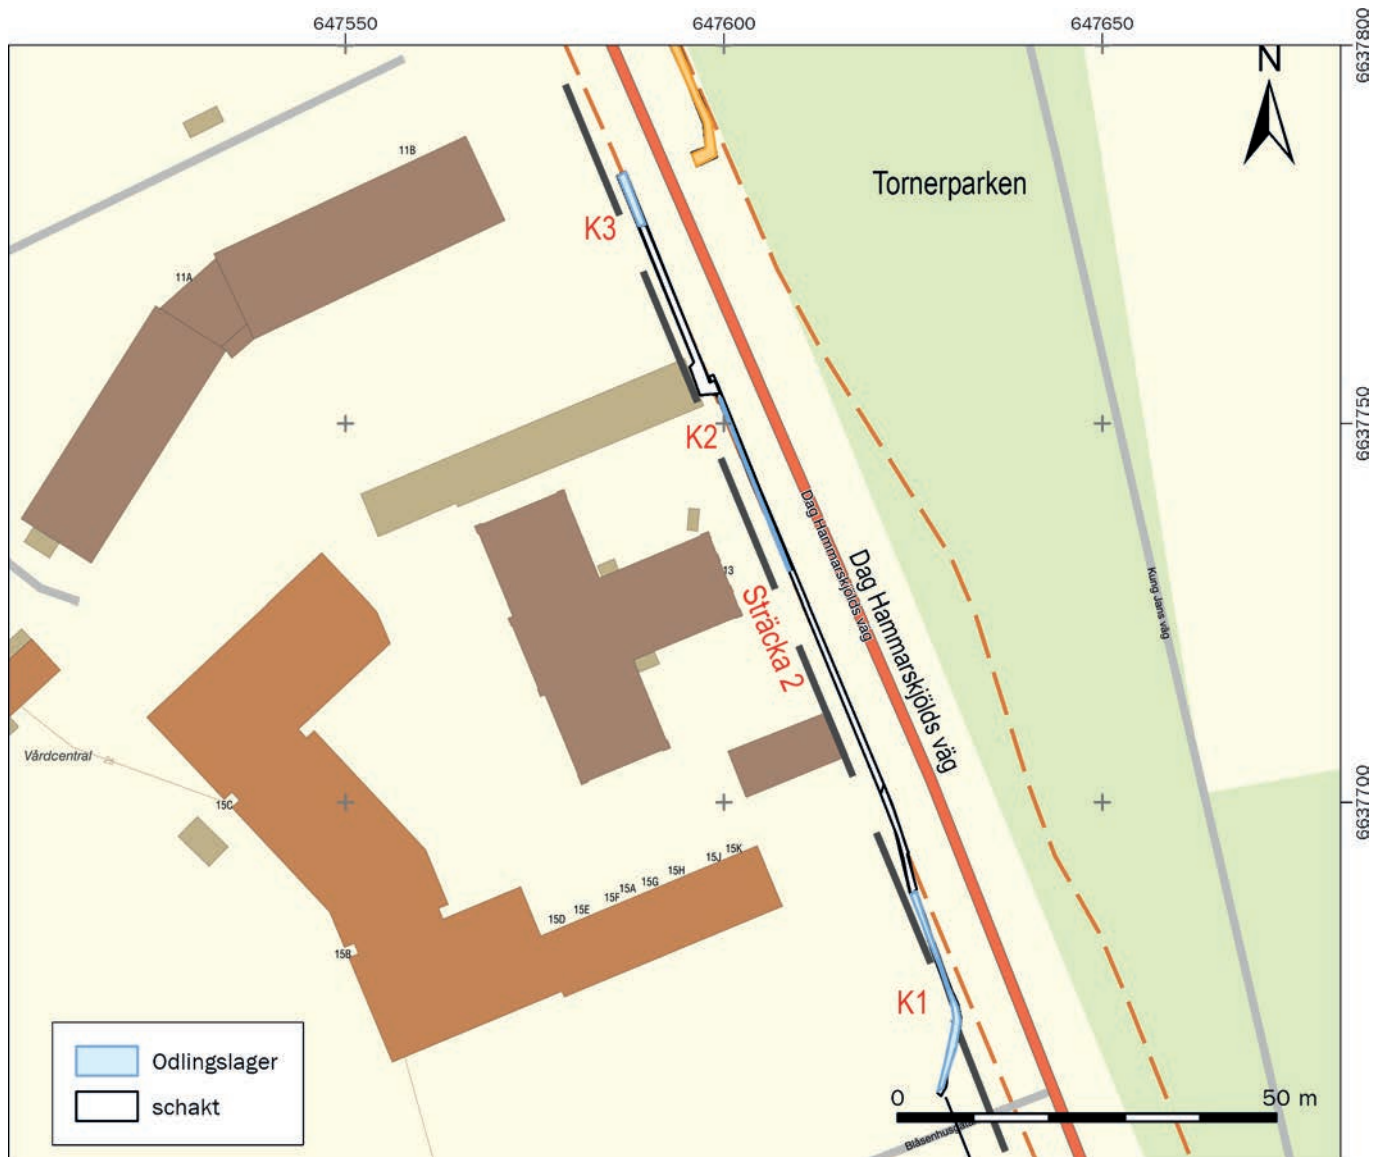
Figur 7. Schaktsträcka 2 längs med Dag Hammarskjölds väg. Partier med odlingslager markerade. 1:1000

Till schaktsträcka 2 har partiet utmed Dag Hammarskjölds väg förts (figur 7). Schaktet förlades i gång- och cykelvägen på vägens västra sida. Schaktsträckan var sammanlagt ca 136 m lång. Schaktets bredd uppgick till ca 0,6–0,8 m och schaktdjupet var ca 0,65 m. Vid ett elskåp gräv-

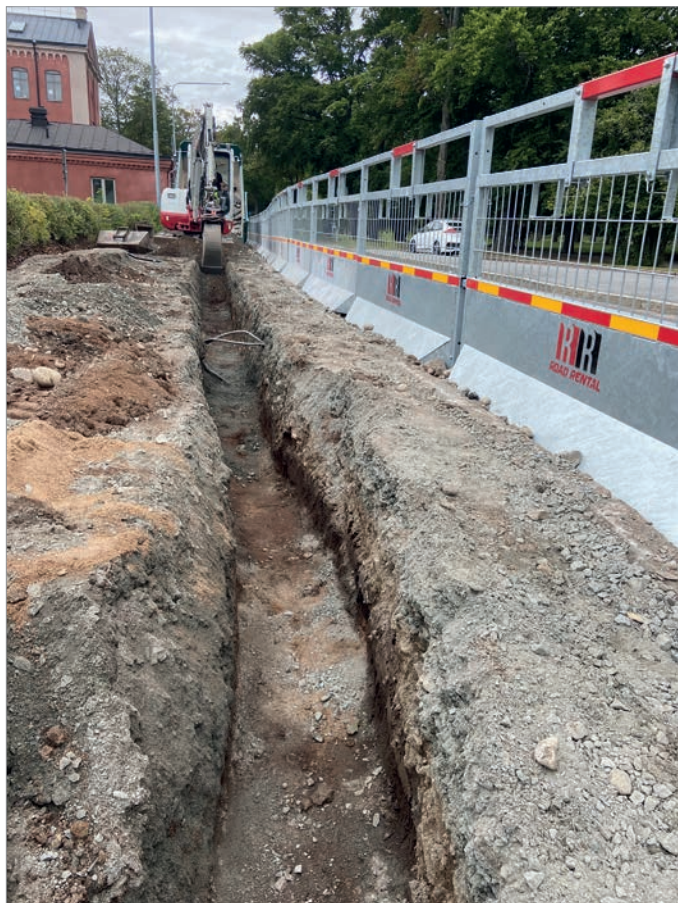
Figur 8. Schaktsträcka 2 i gång- och cykelbana på västra sidan av Dag Hammarskjölds väg. Under recent grus anas i botten av schaktet ett odlingslager K1. Foto mot norr, Anna Ölund, Stiftelsen Upplandsmuseet.

Markytan utgjordes av asfalten för gång- och cykelvägen. Under asfalten fanns två lager av recent stenkross som sammanlagt var 0,5 m tjockt. På 0,5–0,65 m under markytan fanns ett odlingslager (K1, K2 och K3). Odlingslagret var tydligast och minst störst av äldre ledningar i den södra delen av schaktsträckan, K1. Det utgjordes av lucker mörkbrun siltig lera med inslag av sand, tegel-

stänk, bark och nedbrutet organiskt material. Lagret var 0,15–0,25 m tjockt och låg ovan rödbrunt åsgrus. Det var synligt inom en schaktsträcka på 27 m. I vissa delar av lagret (K1) fanns inslag av kol och sot. Enstaka fragment av buteljglas och yngre rödgods observerades i lagret, som har tolkats som ett sentida odlingslager.

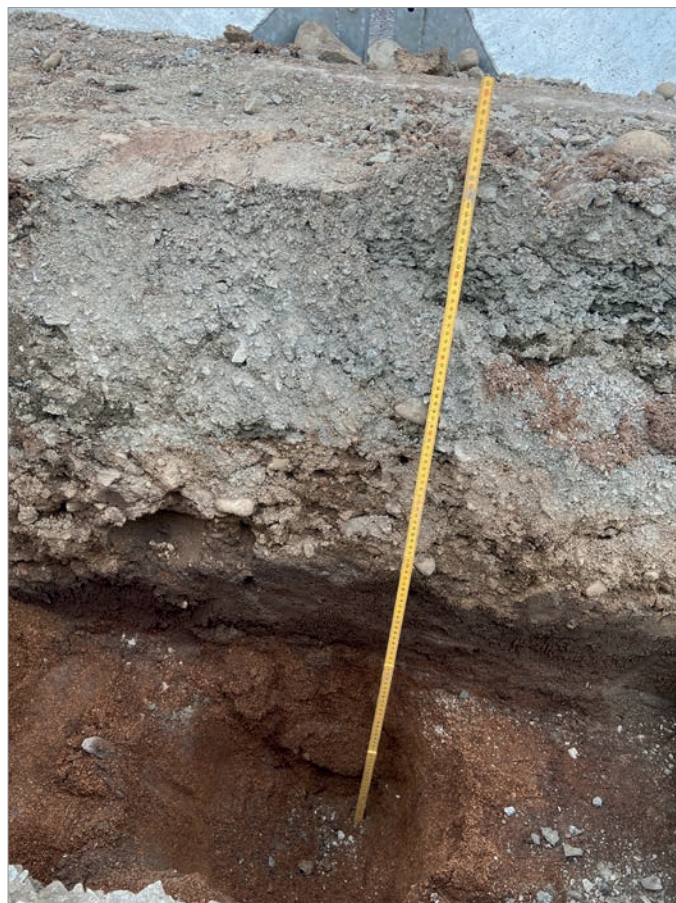
Figur 9. Generell lagerbild i södra delen av schaktsträcka 2. Överst ses recent grus som legat under asfalten. Under gruset fanns ett 0,15 m tjockt odlingslager som låg på naturligt åsgrus. Foto Anna Ölund, Stiftelsen Upplandsmuseet.

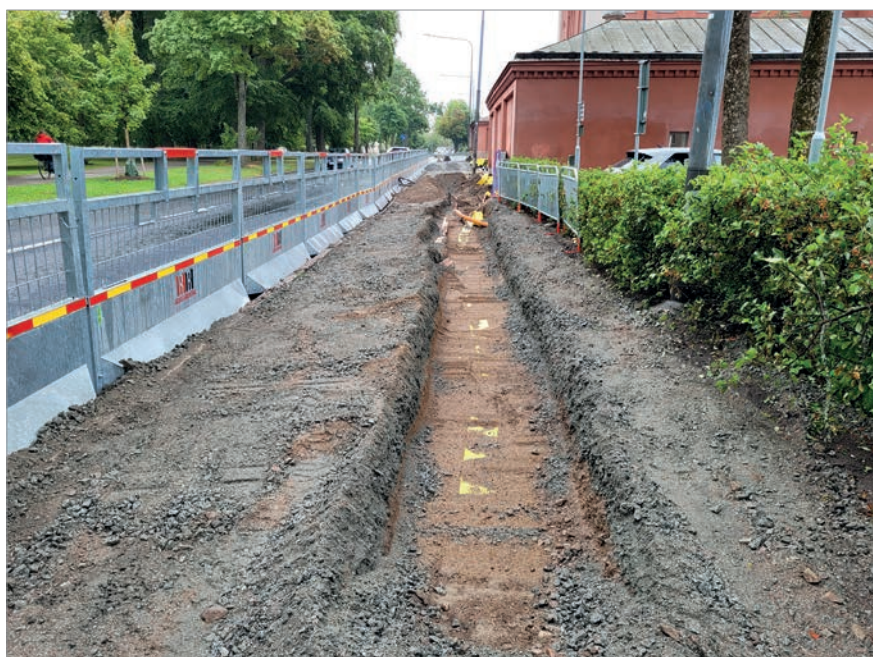
Figur 10. Schaktsträcka 2 var störd av ledningar i den norra delen. Här fanns endast rester efter odlingslager K2 och K3, i schaktkanten under alla rör. Foto mot söder, Malin Lucas, Stiftelsen Upplandsmuseet.

Odlingslager fanns även längre norr ut längs schaktsträcka 2 vilka getts nummer K2 och K3. Dessa var dock mer störda och omrörda av mo-

derna ledningsarbeten än K1 och innehöll något större inslag av tegel. Inga fynd noterades i K2 eller K3.

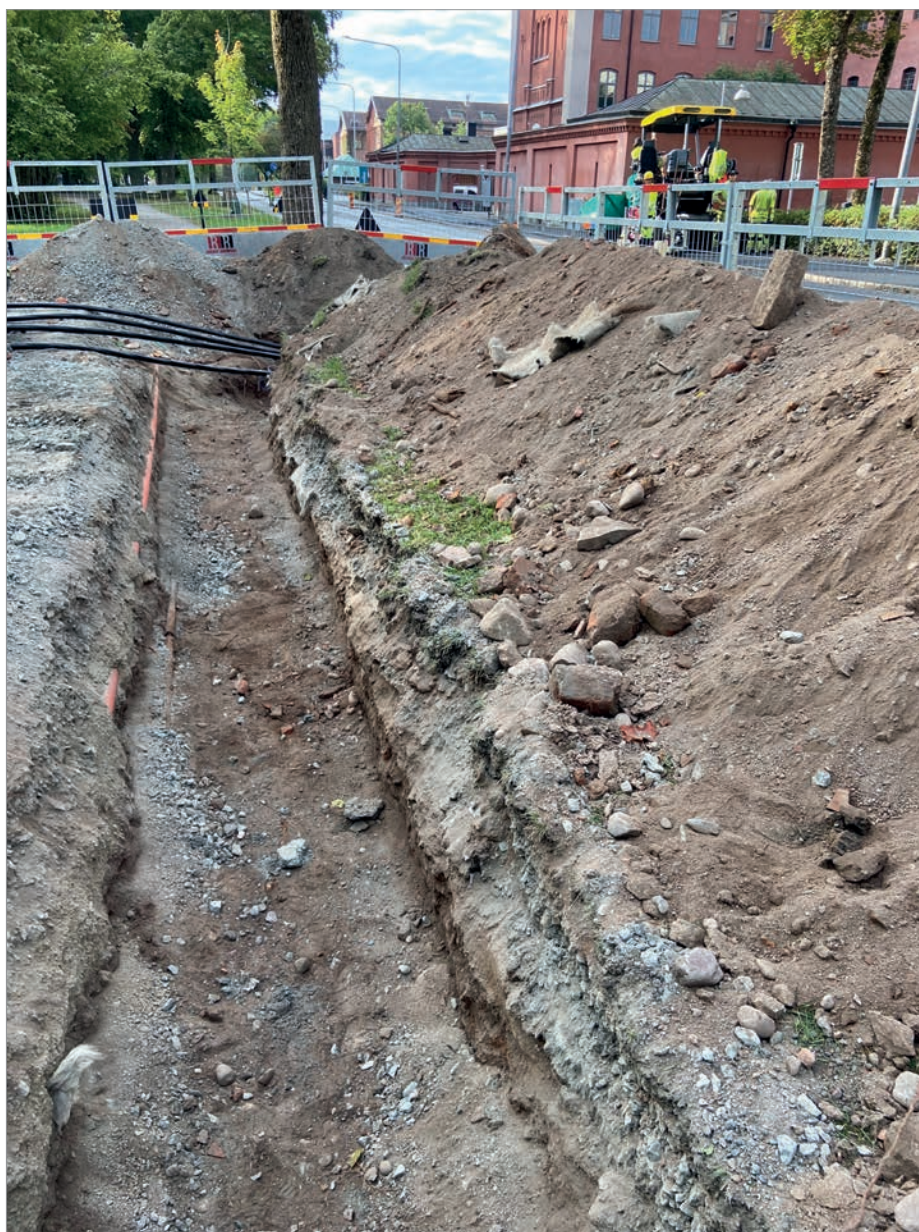
Figur 11. Schaktsträcka 3 utmed Dag Hammarskjölds vägs östra sida. I schaktet fanns ett omrört raseringslager, K4. Foto mot söder, Anna Ölund, Stiftelsen Upplandsmuseet.

fanns torr sandig lera med inslag av sten, tegelkross, kakelbitar, kalkbruksbitar och kolbitar. Lagret uppfattades som ett mycket omrört och omgrävt raseringslager utan tydlig struktur, K4. I lagret noterades följande: bitar av fajans från skålar och fat, vit och svartglaserat kakel, delar av oglaserade planteringskärl, buteljglas, bitar av yngre rödgods, porslin, djurben och ostronskal. Fyndmaterialet har inte samlats in då det representerar olika tidsperioder från 1700-tal till 1900-tal.

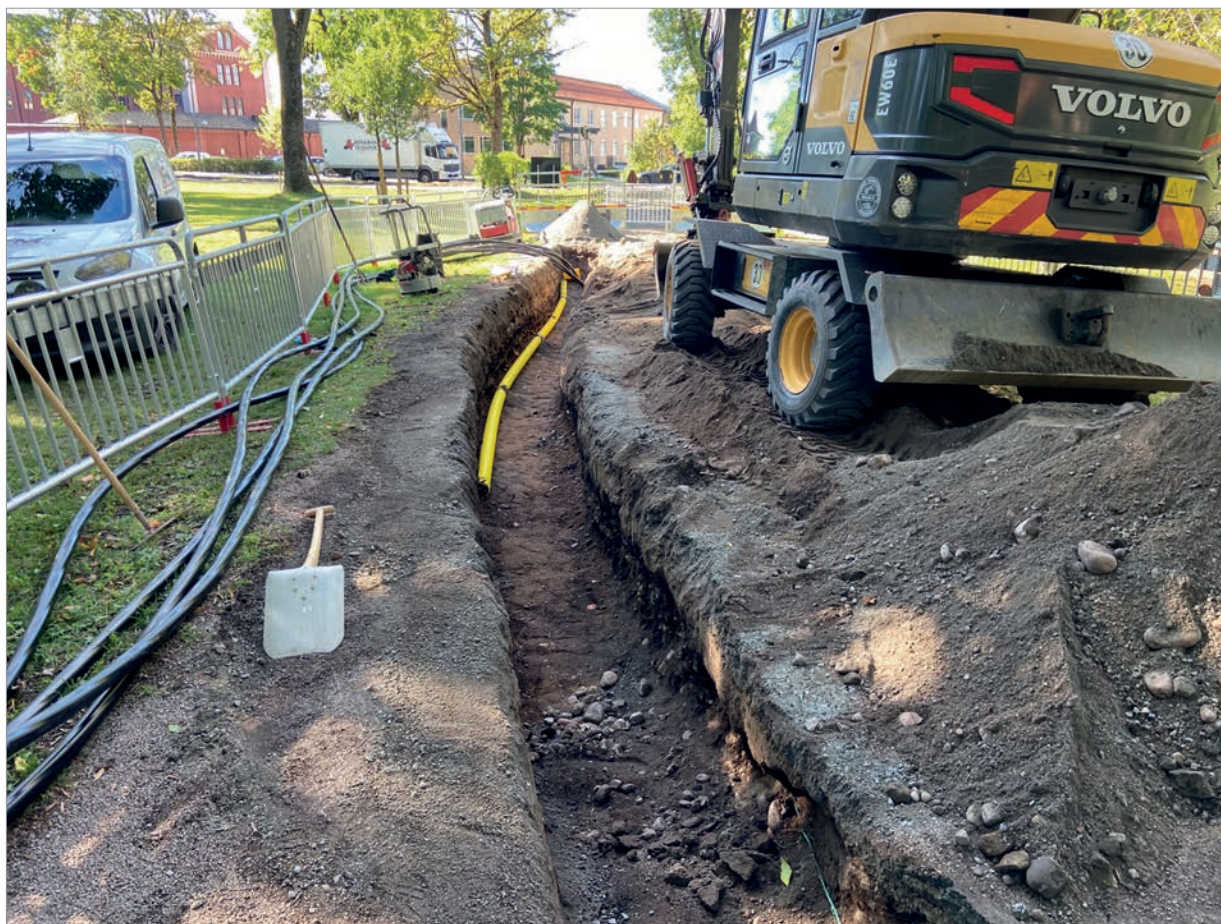
Figur 13. Översikt av schaktsträcka 4 i Tornerparken, Foto mot sydväst, Anna Ölund, Stiftelsen Upplandsmuseet.

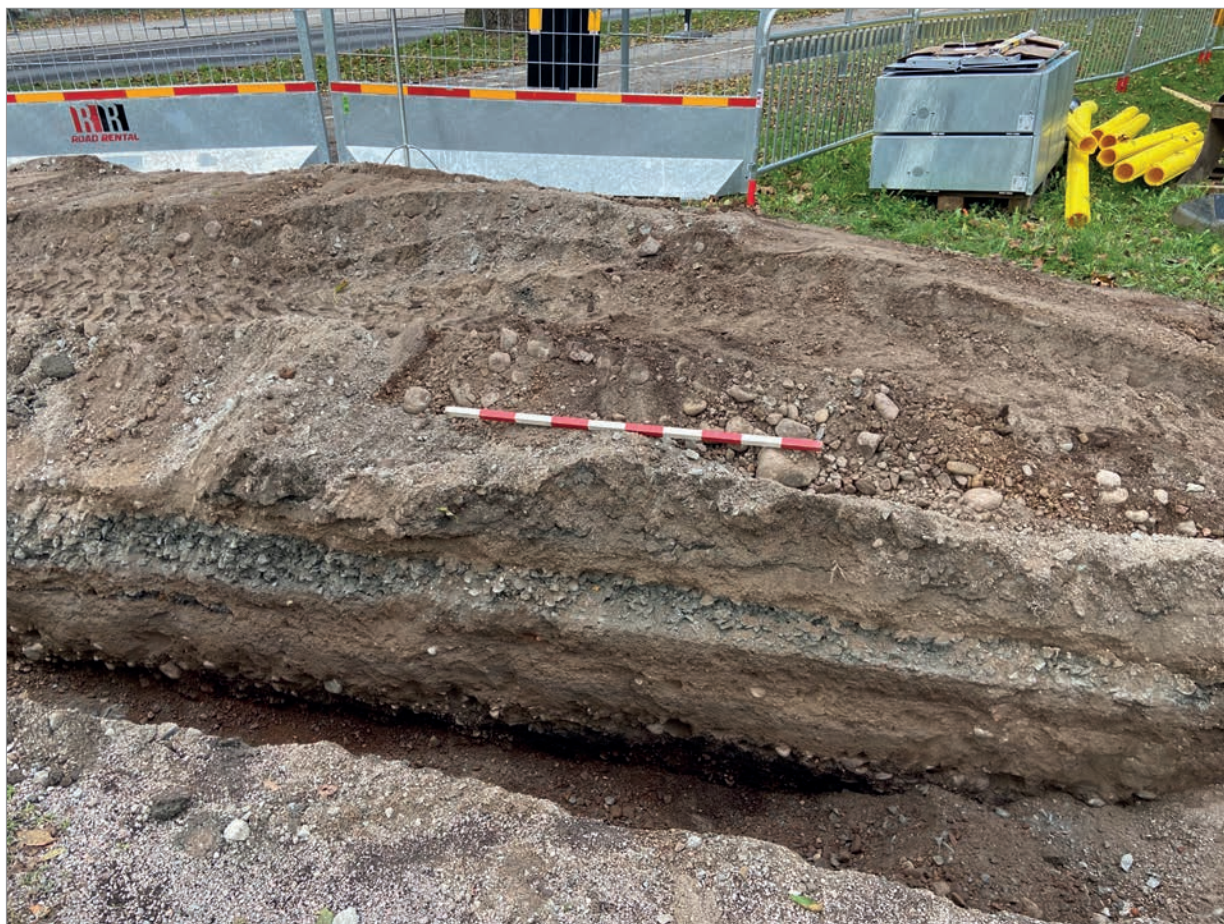
Figur 14. Brandlager K5 i den norra schaktkanten längs schaktsträcka 4. Foto Johanna Svärd, Stiftelsen Upplandsmuseet.

Längs en sträcka om 11 m fanns under gruslagren till gångvägen en brandhorisont ca 0,1–0,15 m tjock, K5, som låg 0,75 m under markytan. Brandlagret utgjordes av mörkt brunsvart grus och småsten, bemängt med sot och enstaka mycket små kolbitar. Lagrets tjocklek avtog i dess ändar. Det överlagrades av lager K6 i öster. Lagret grävdes för hand och metalldetekterades i hopp om att lokalisera fynd. I botten av lagret i sektionen påträffades sammanlagt 12 bitar av ett yngre svartgodskärl, F2, som låg strax ovan det naturliga åsgruset (-0,85 m under markytan). Ett <sup>14</sup>C-prov (Prov 5) togs av en liten kolbit som påträffades i lagret. Tyvärr visade det sig att provet var av för dålig kvalitet för att vara möjligt att datera.

Fyndet av svartgods tillsammans med förekomsten av ett brandlager har föranlett tolkningen till att lagret möjligen är resterna efter en utraderad grav från yngre järnåldern. Dock påträffades inte några brända ben varför tolkningen är osäker. Det skulle även kunna röra sig om resterna efter boplatsanknuten aktivitet från yngre järnålder.

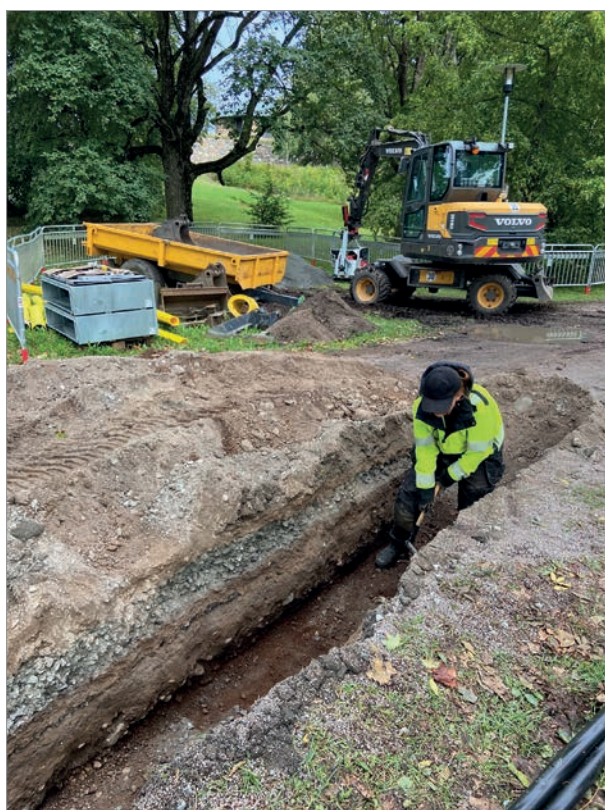
Figur 15. Brandlager K5 undersöks. Foto mot nordöst, Anna Ölund, Stiftelsen Upplandsmuseet.

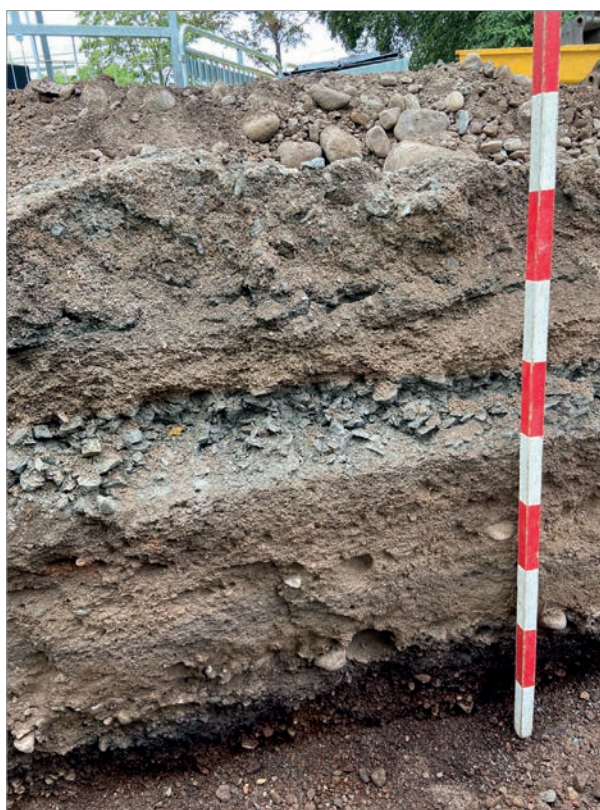
Figur 16. Sektion vid brandlager K5 som låg under gruslager tillhörande en grusgång. Foto Anna Ölund, Stiftelsen Upplandsmuseet.

Schaktsträcka 4 löpte från väster till öster i den grusade gångväg som går genom Tornerparkens norra del. Schaktsträckan var sammanlagt 63,5 meter lång. Schaktet grävdes ca 0,85 m brett och 0,7–0,9 m djupt. I schaktets övre del fanns gångvägens grusbeläggning ned till - 0,25 m under markytan. Under gångvägen låg ett 0,3 m tjockt mycket kompakt lager av sand varvat med grus, med vissa inslag av tegel. Under detta låg bitvis en gles stenläggning med fynd av recent glas. Dessa lager som tillhör själva gångvägen har inte givits enskilda kontextnummer (se figur 16).

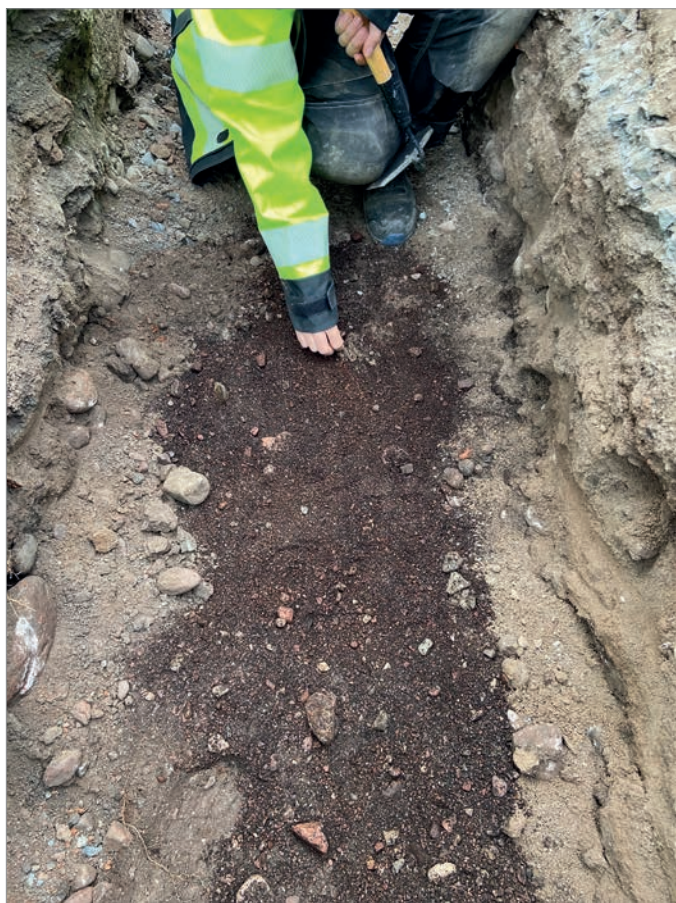
Figur 17. Marklager K6 under lager till dagens grusgång. Lagret bestod av sotigt grus som möjligen är spår efter den rännarbana som legat i Tornerparken. Foto Anna Ölund, Stiftelsen Upplandsmuseet.

Längs en sträcka om 16 m fanns under lagren till gångvägen ett sotigt lager, K6, bestående helt av åsgrus med inslag av småsten mycket fragmentariskt kol. Det sotiga gruset var synligt på 0,7–0,75 m under markytan och lagret var mellan 0,05–0,1 m tjockt. Lagret låg direkt ovan naturligt åsgrus med en otydlig övergång till detta. I den västra delen överlagrade K6 brandlager K5. Det enda fyndet som gjordes i lagret var F3, ett glassigill till en glasflaska med datering mellan 1757–1810. Ett

kolprov från lagret har givit en datering till 1429–1628 e.Kr, det vill säga intervallet senmedeltid till tidig modern tid. Lagrets karaktär och datering av kol har givit en möjlig tolkning till att lagret kan vara resultatet av den rännarbana som legat på platsen från mitten av 1500-talet och framåt. Det historiska kartmaterialet över rännarbanan stämmer dock inte helt med lagrets utbredning (se vidare tolkningsdiskussion).

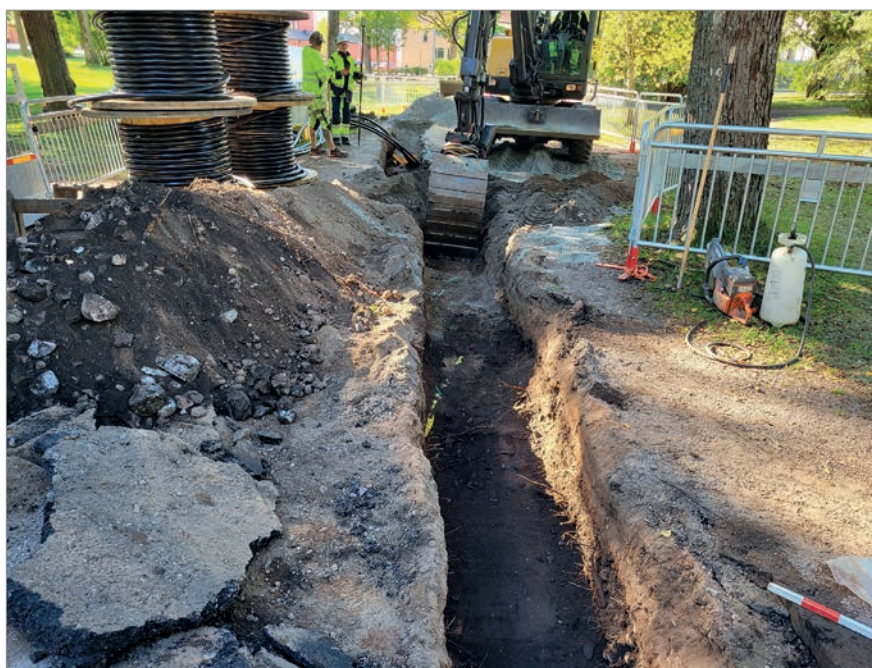
Figur 19. Sista biten av schaktsträcka 4 med brandlager K7 med stora mängder sotigt svart grus med kolbitar, skärvsten och skörbränd sten. Foto innan körplåten lades på plats. Foto mot väster, Malin Lucas, Stiftelsen Upplandsmuseet.

ningsövervakningen. Kung Jans väg är relativt trafikerad och därför täcktes det grävda schaktet direkt med en körplåt. Innan körplåten lades på plats kunde det konstateras att lagret fanns även under denna, men där var det inte möjligt att handgräva hela kontexten (figur 19).

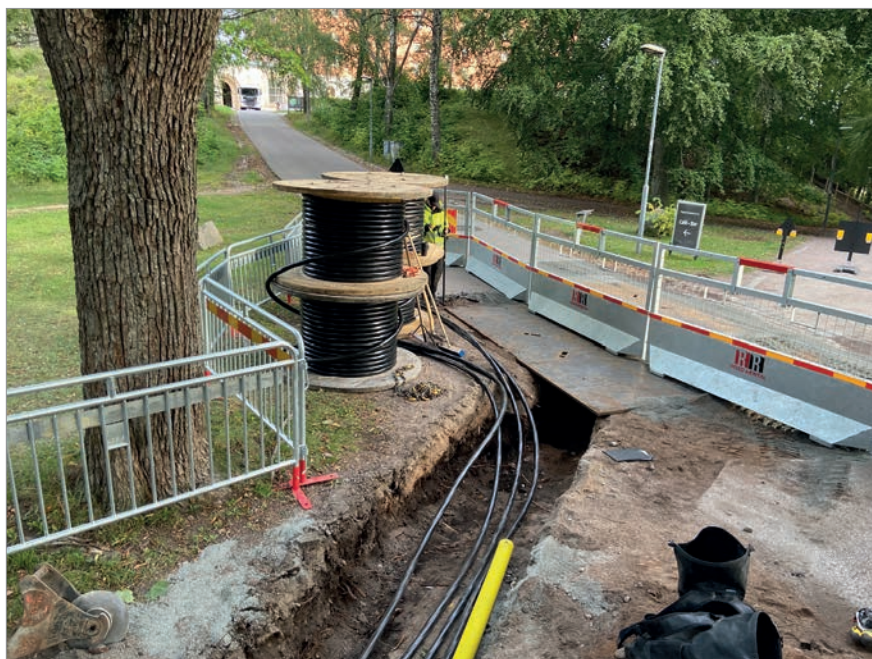
Figur 20. Korsningen mellan den grusade gångvägen och Kung Jans väg. Körbanan täckt med körplåt. Under körplåten och synlig i schaktkanten finns brandlager K7. I bakgrunden skymtar Kung Jans port och Uppsala slott. Foto nordöst, Anna Ölund, Stiftelsen Upplandsmuseet.

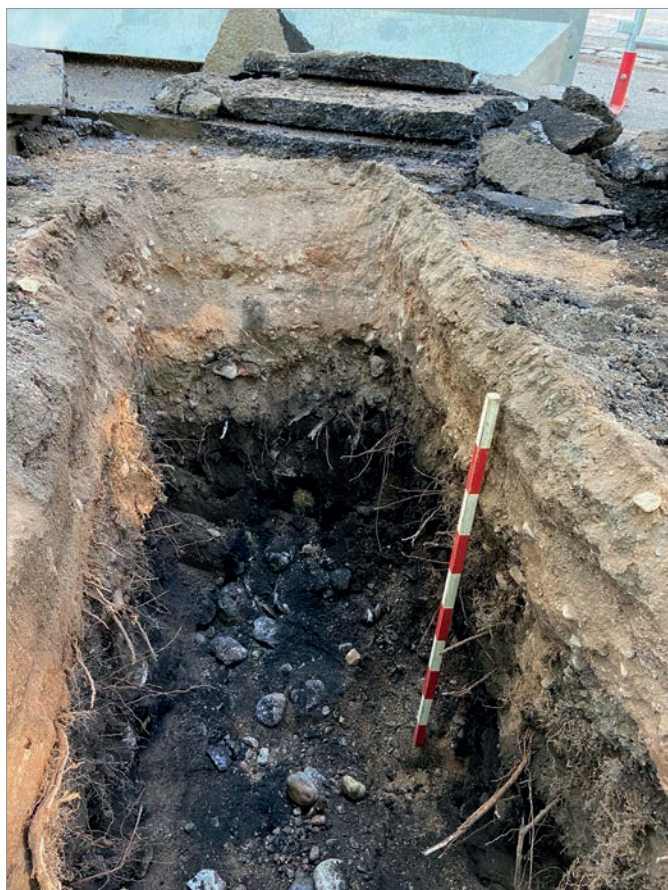
Figur 22. Brandlager K7 med skärvig och skörbränd sten i ledningsschaktet i korsningen mellan grusgången och Kung Jans väg. Foto mot öster, Malin Lucas, Stiftelsen Upplandsmuseet.

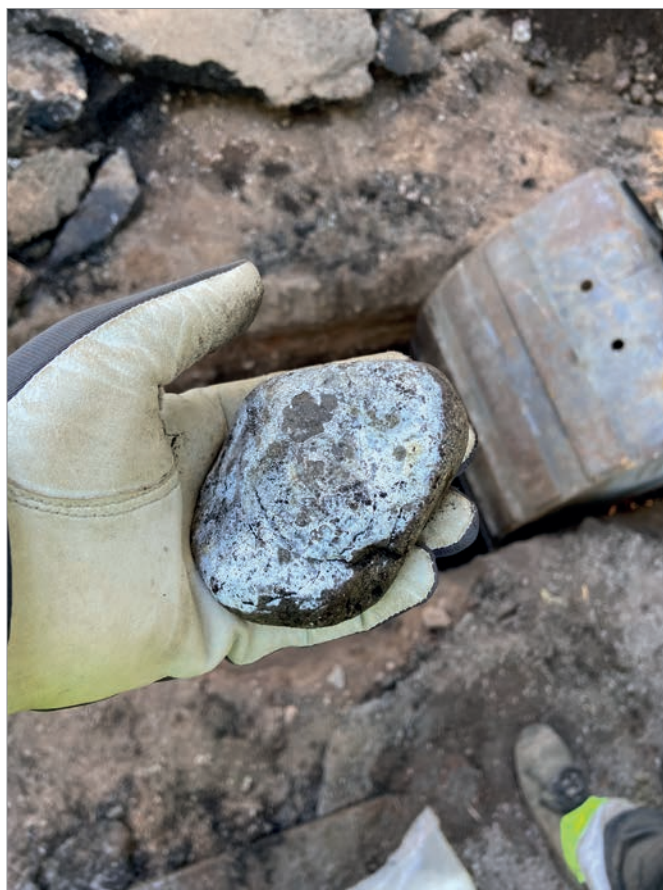
Figur 23. Sten från lager K7 med tydlig vid sida. Möjligen är det vita resultatet av skorplav som bildats då stenen legat exponerat i solljus. Foto Anna Ölund, Stiftelsen Upplandsmuseet.

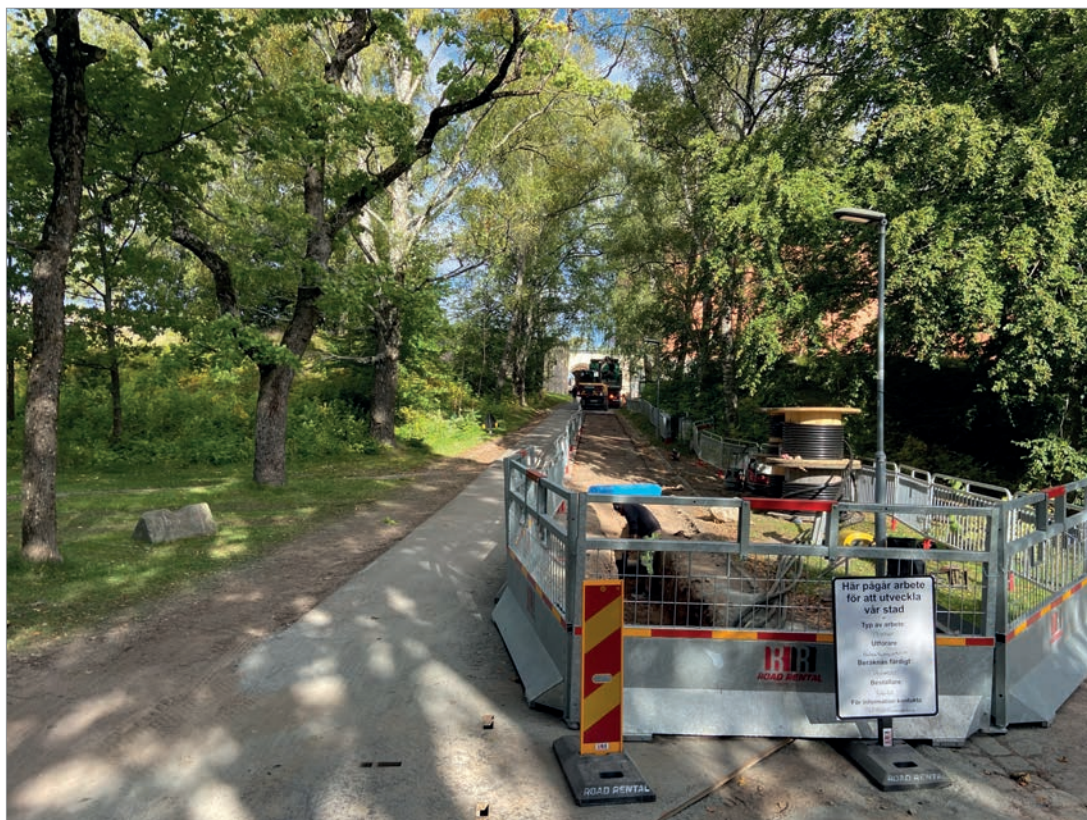
Figur 25. Översikt över schaktsträcka 5 som löpte i den östra sidan av Kung Jans väg upp mot Uppsala slott. Foto mot norr, Anna Ölund, Stiftelsen Upplandsmuseet.

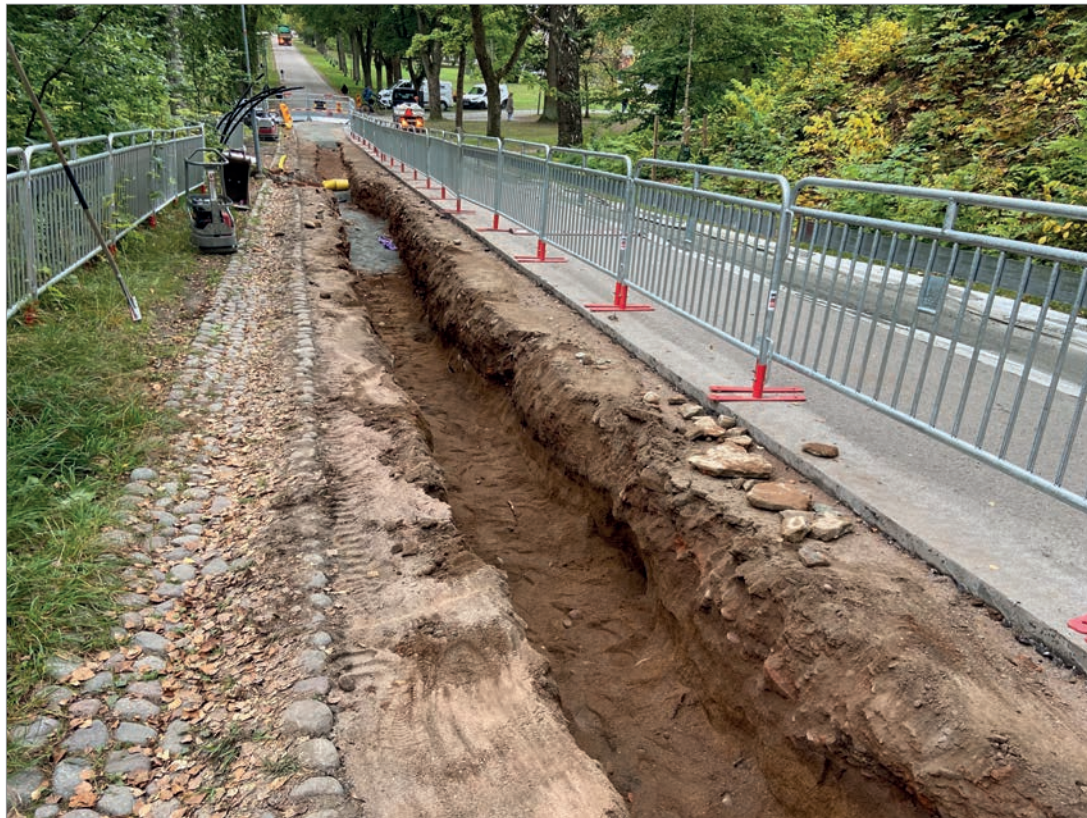
Figur 26. Översikt över södra delen av schaktsträcka 5 som löpte i den östra sidan av Kung Jans väg. I den västra schaktkanten anas marklager K8. Foto mot söder, Anna Ölund, Stiftelsen Upplandsmuseet.

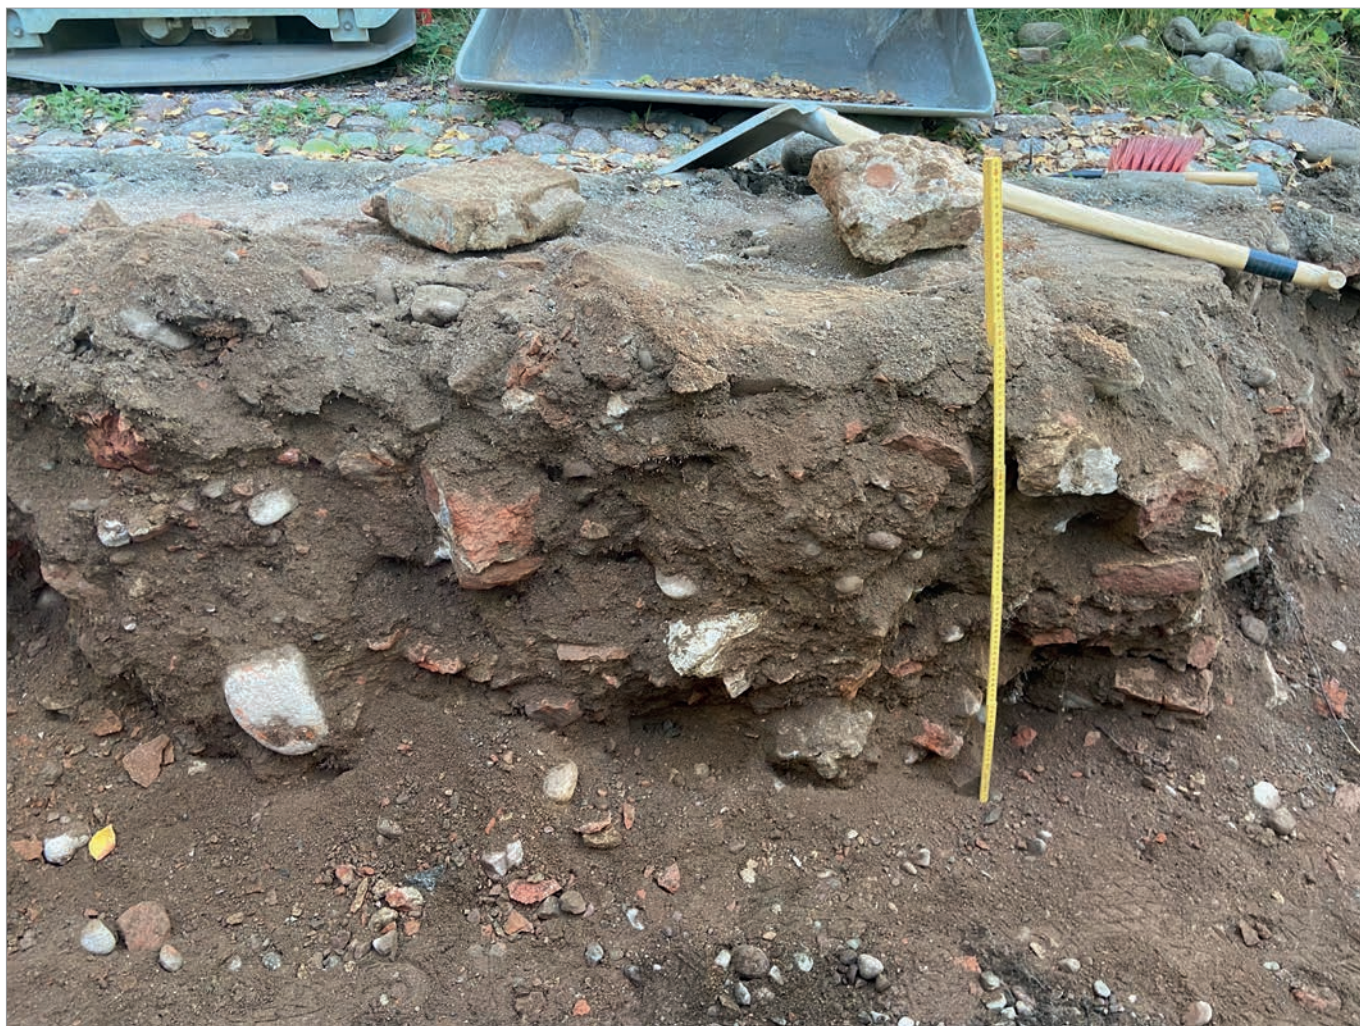
Figur 27. Raseringslager K9 med mycket tegel och kalkbruksbitar som sannolikt utgör rivningsmassor från Söderport. Foto Anna Ölund, Stiftelsen Upplandsmuseet.

Längs en 11 m lång sträcka fanns i hela schaktet ett omrört raseringslager K9, av krossat tegel och murbruksbitar. Lagret innehöll även en del stenar och grus och var som mest upp till 0,9 m tjockt och avtog i tjocklek mot norr. Lagret låg delvis över K8 och har tolkats som ett raseringslager efter östra delen av Söderport. Söderport har enligt historiska kartor och avbildningar legat just här och de kullar som finns på ömse sidor av Kung Jans väg är sannolikt rasing efter den nedrivna porten.

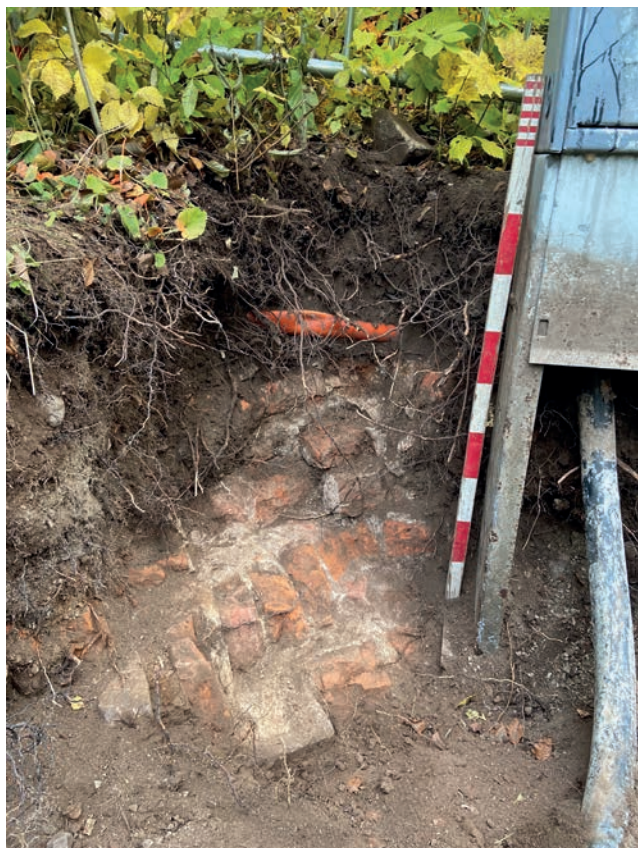
Figur 28. Rest efter tegelmurverk i fem skift, K15. Invid ett befintligt elskåp längs schaktsträcka 5. Muren hör troligen samman med K9 och är rester efter Söderport. Foto mot öster, Anna Ölund, Stiftelsen Upplandsmuseet.

I en utvidgning av schaktet för anslutning till befintligt elskåp framkom i höjd med raseringslager K9 delar av en tegelmur K15. Muren var uppförd i stortegel och bevarad i fem skift som bundits ihop av gråvitt hårt kalkbruk. Murpartiet var 0,8 × 0,5 m och 0,55 m högt. Muren var skadad sedan tidigare grävning för anläggandet av elskåpet. Muren är sannolikt en rest efter någon del av Söderport.

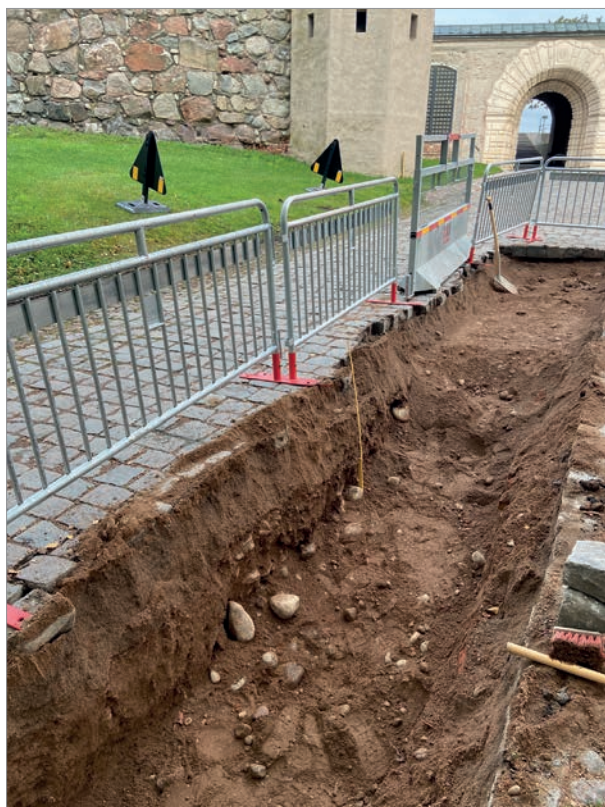
Figur 29. Fragmentarisk kullerstensläggning K10, synlig i sektionen. Sannolikt en rest av den äldre Kung Jans väg. Foto mot nordväst, Anna Ölund, Stiftelsen Upplandsmuseet.

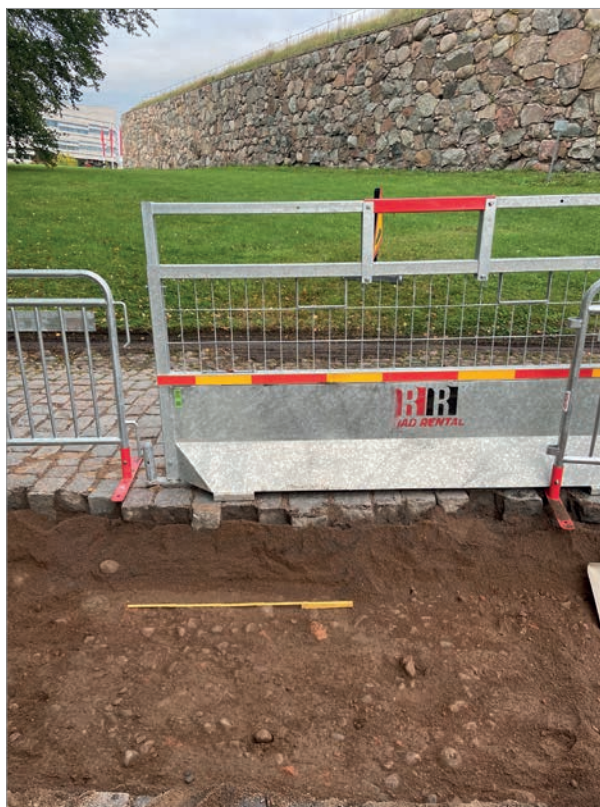
Figur 30. Fragmentarisk stenläggning K11 av småsten. Sannolikt en rest av den äldre Kung Jans väg. I bakgrunden ses bastion Gräs-gården. Foto mot väster, Anna Ölund, Stiftelsen Upplandsmuseet.

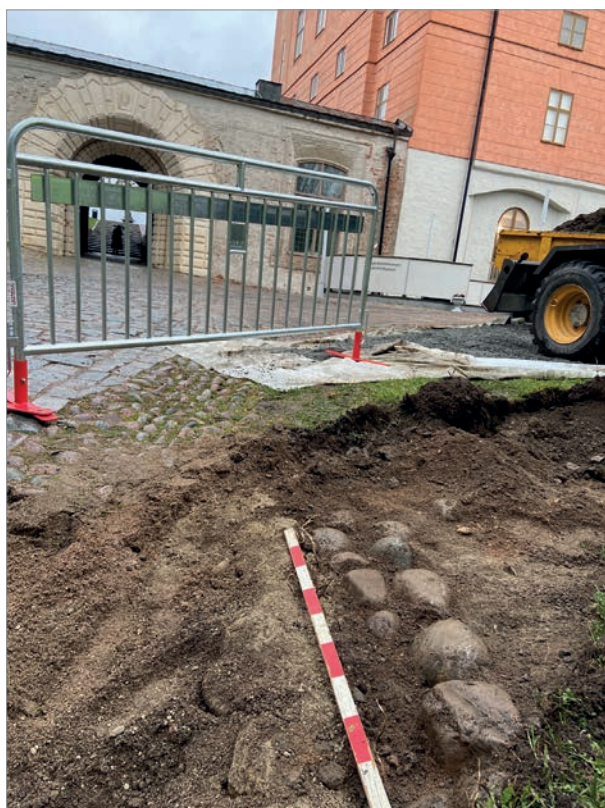
Figur 31. Stenläggning K13, sannolikt kantsten till Kung Jans väg. Foto mot norr, Anna Ölund, Stiftelsen Upplandsmuseet.

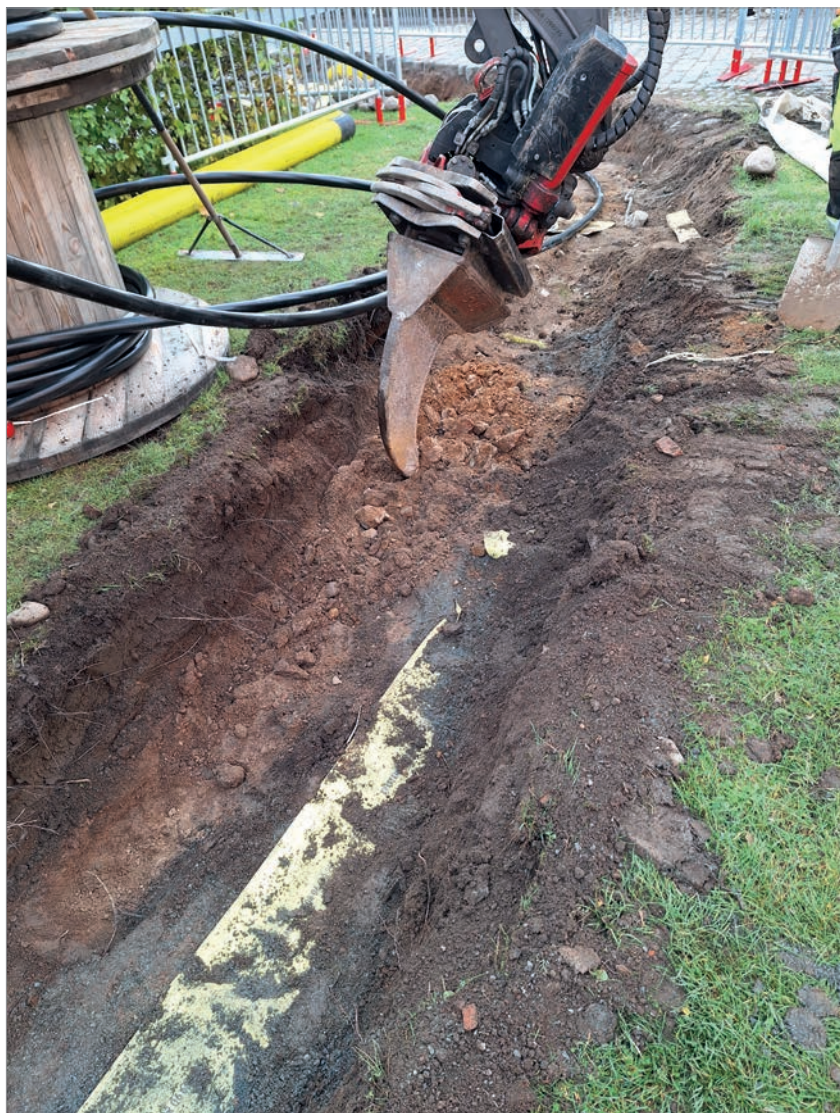
Figur 33. K14 som utgör en nedgrävning för kalkrörning. Fyllningen i nedgrävningen var mycket hård och fick hackas loss med tjälkrok. Foto mot väster, Amanda Jönsson, Stiftelsen Upplandsmuseet.

K14 har tolkats som resterna efter en grop där man rört kalk, så kallad kalkrörningsgrop, kalkgrop eller släckgrop. Inga daterbara fynd påträffades i K14 men gissningsvis är nedgrävningen med dess innehåll relativt sentida. Genom skriftliga källor vet vi att slottets södra del återuppbyggs på 1740-talet och framåt, efter att Tvärslottet brann ner vid stadsbranden 1702. Sannolikt är K14 spår efter dessa återuppbyggnadsarbeten eller möjligen senare arbeten som skett på närliggande bastion Gräsgården.

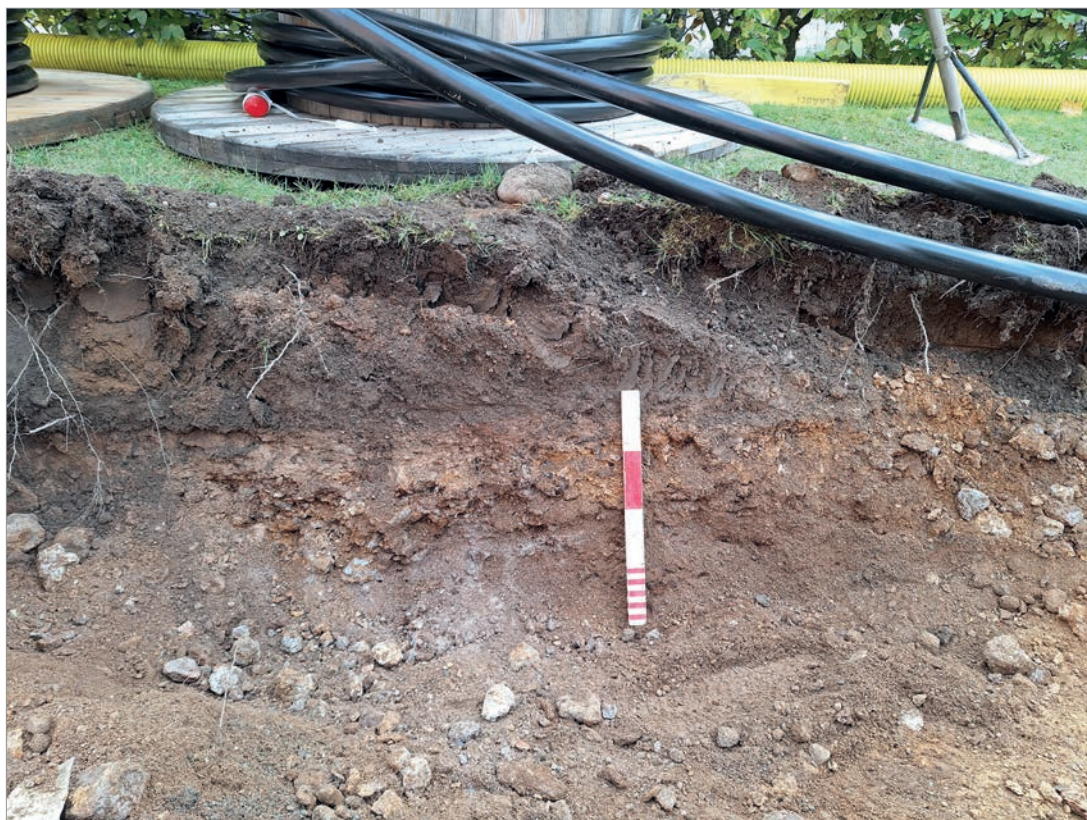
Figur 34. Östra delen av nedgrävning K14 i den södra sektionen där man ser hård sintrad kalk. Foto mot söder, Amanda Jönsson, Stiftelsen Upplandsmuseet.
