# **Dag Hammarskölds väg - Tornerparken**

**Spår från Vasatid till bronsålder**

**Arkeologisk schaktningsövervakning**

## Upplandsmuseets rapporter 2026:16

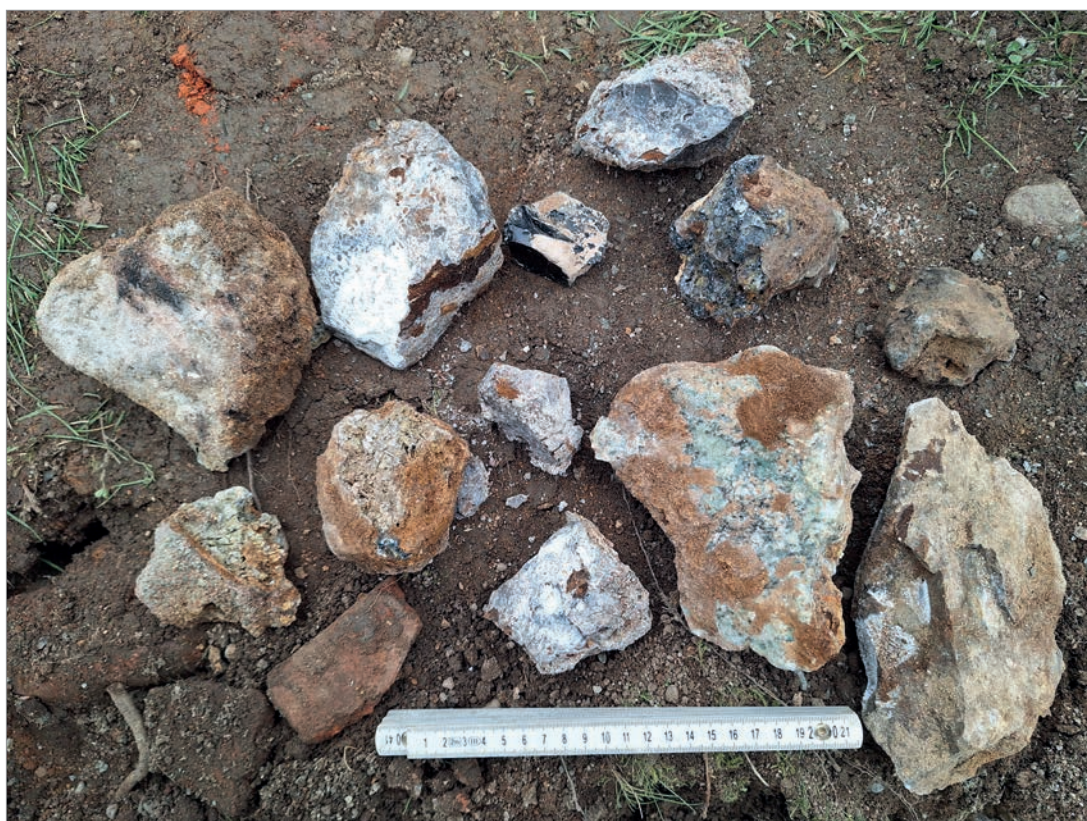
Figur 35. Ett mindre urval av värmepåverkade kalkbitar i K14, som sannolikt värmts till omkring 900-1000 grader i en kalkugn före de ingått kalkframställningsprocessen. Foto Amanda Jönsson, Stiftelsen Upplandsmuseet.

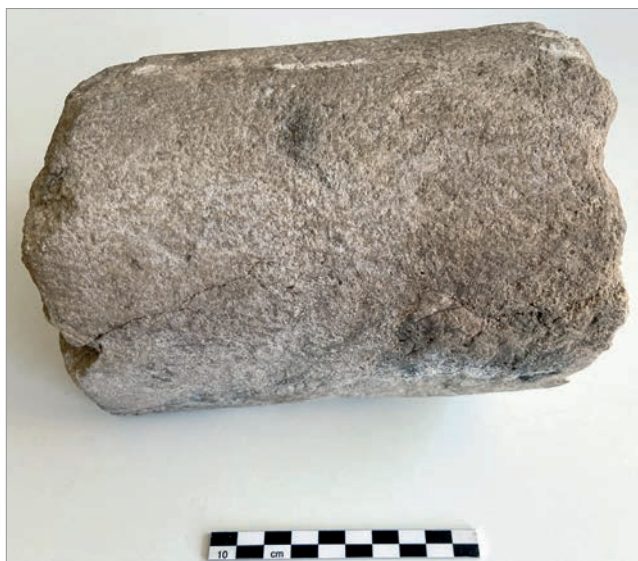
Figur 36. Halvmåneformat hugget och slipat marmorblock F1, som möjligen utgjort en del till en port eller fönsteromfattning påträffad löst liggande längs schaktsträcka 3. Foto Anna Ölund, Stiftelsen Upplandsmuseet.

Ett fint hugget marmorblock F1 påträffades löst liggande i fyllandsgruset längs schaktsträcka 3. Blocket var möjligen en del till en fönsteromfattning eller port och kommer troligen från Uppsala slott. Vi vet av nyligen genomförda arkeologiska undersökningar att det i Tornerparken finns en hel del rivningsmaterial från slottets ombyggnationer, bland annat stuckatur från slottskyrkan (Hultberg 2024a). F1 bör sannolikt ses i detta sammanhang.

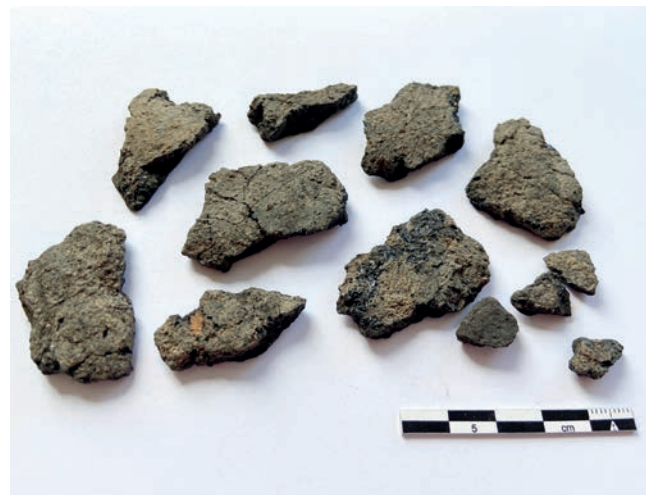
Figur 37. Bitar av ett och samma svartgodskärl F2, med datering till vikingatid. Foto Anna Ölund, Stiftelsen Upplandsmuseet.

I den södra schaktväggen i lager K5 påträffades sammanlagt 12 bitar svartgods, F2 som tillhör samma kärl. Godset är glättat och bergartsmagrat med en del större korn samt glimmer. En av bitarna tyder på att kärlet från början har haft en mynning som lutar inåt och en rundad skuldra.

På en av bitarna finns fastsittande matskorpa. Godset är relativt tunt och är jämförbart med finsk A3-keramik samt med keramiken från Kelthögen (Eklund mfl 2019, s 170f). Dateringen ligger i vikingatid, 700–1100 tal e.Kr. Svartgodset har bedömts muntligen av keramikexpert Torbjörn Brorsson.

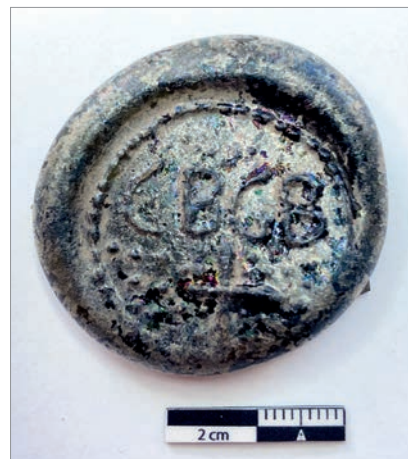
Figur 38. Glassigill, F3, med inskriptionen CBGB vilket står för Casimirsborgs glasbruk som var verksamt 1757–1810. Foto Anna Ölund, Stiftelsen Upplandsmuseet.

I kanten av marklager K6 längs schaktsträcka 4 påträffades i övergången mellan det recenta gruset till grusgången och marklagret ett glassigill, F3. Sigillet har inskriptionen CBGB, vilket står för Casimirsborgs glasbruk. Glasbruket ligger i Västerviks kommun och tillverkade glasflaskor mellan 1757–1810.

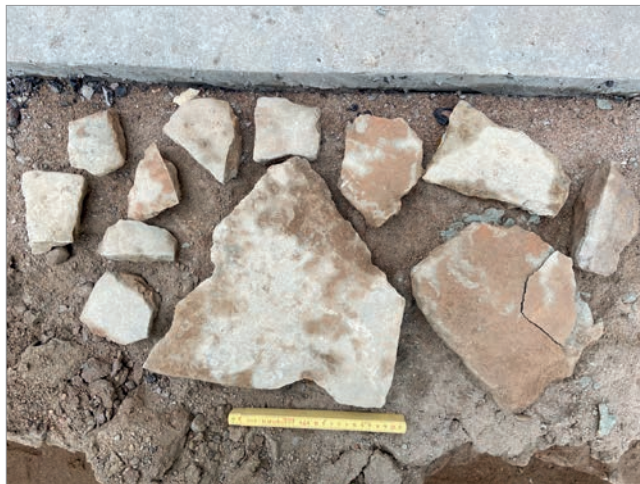
Figur 39. Golvplattor av kalksten F4, som sannolikt kommer från slottet eller Söderport och som låg löst längs schaktsträcka 5. Foto Anna Ölund, Stiftelsen Upplandsmuseet.

Löst liggande i recenta gruset ca 0,25–0,30 m under asfalten påträffades längs schaktsträcka 5 delar av minst två kalkstensplattor F4. Sannolikt är dessa spår efter utrivet golvmaterial från slottskyrkan eller annan del av slottet. Kalkstensplattorna togs inte in från fält utan gallrades på plats.

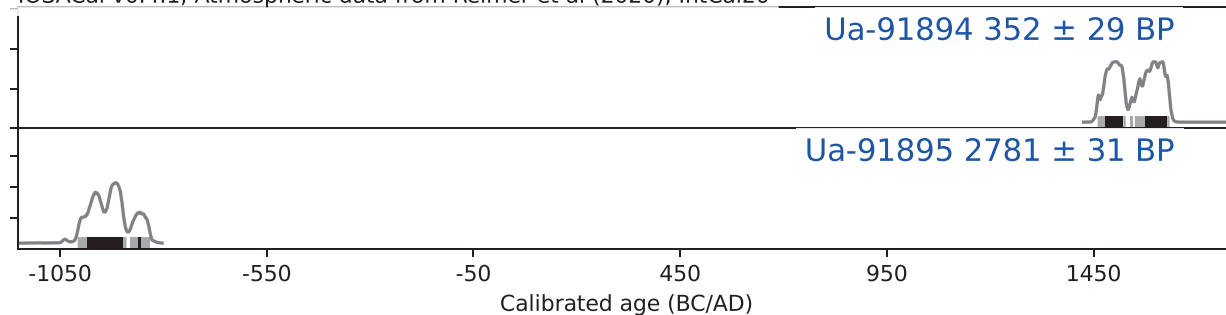
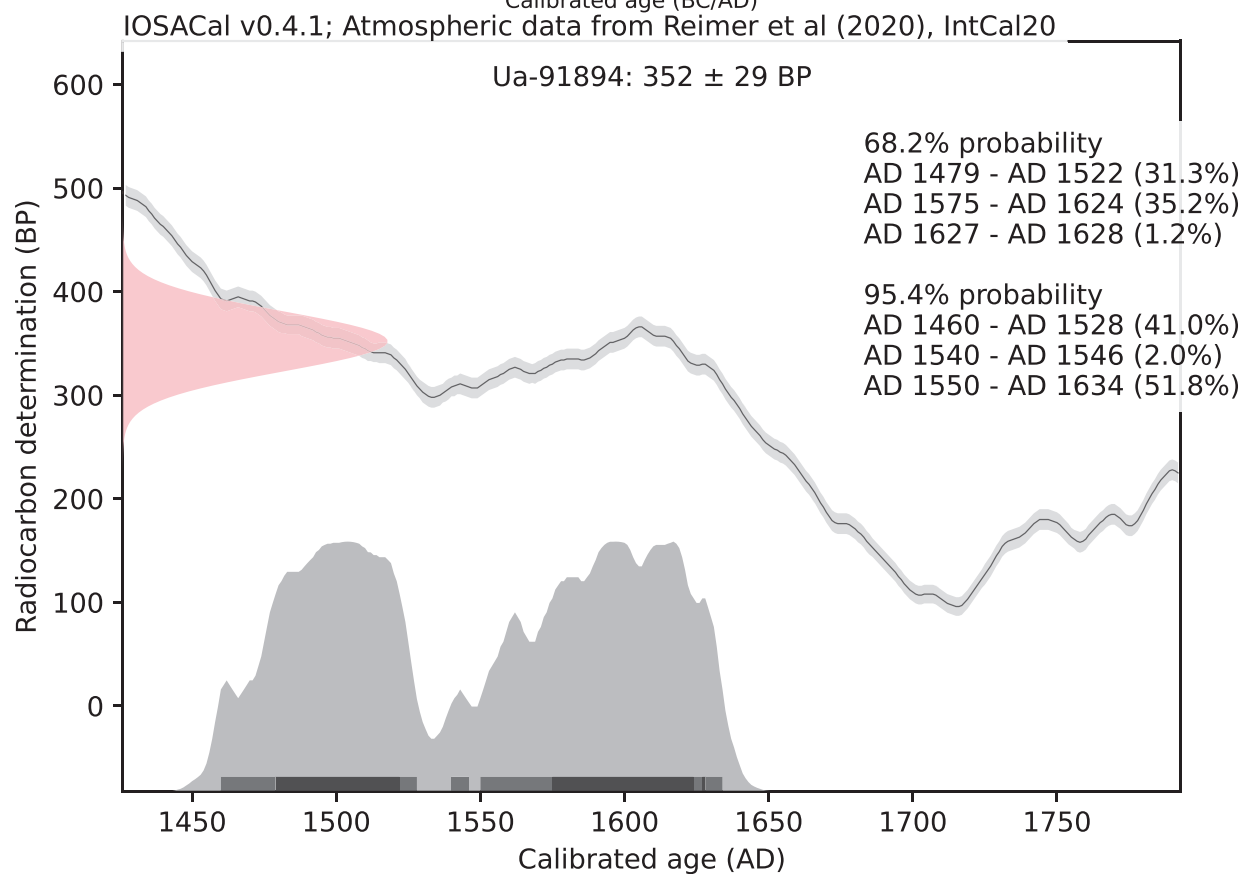
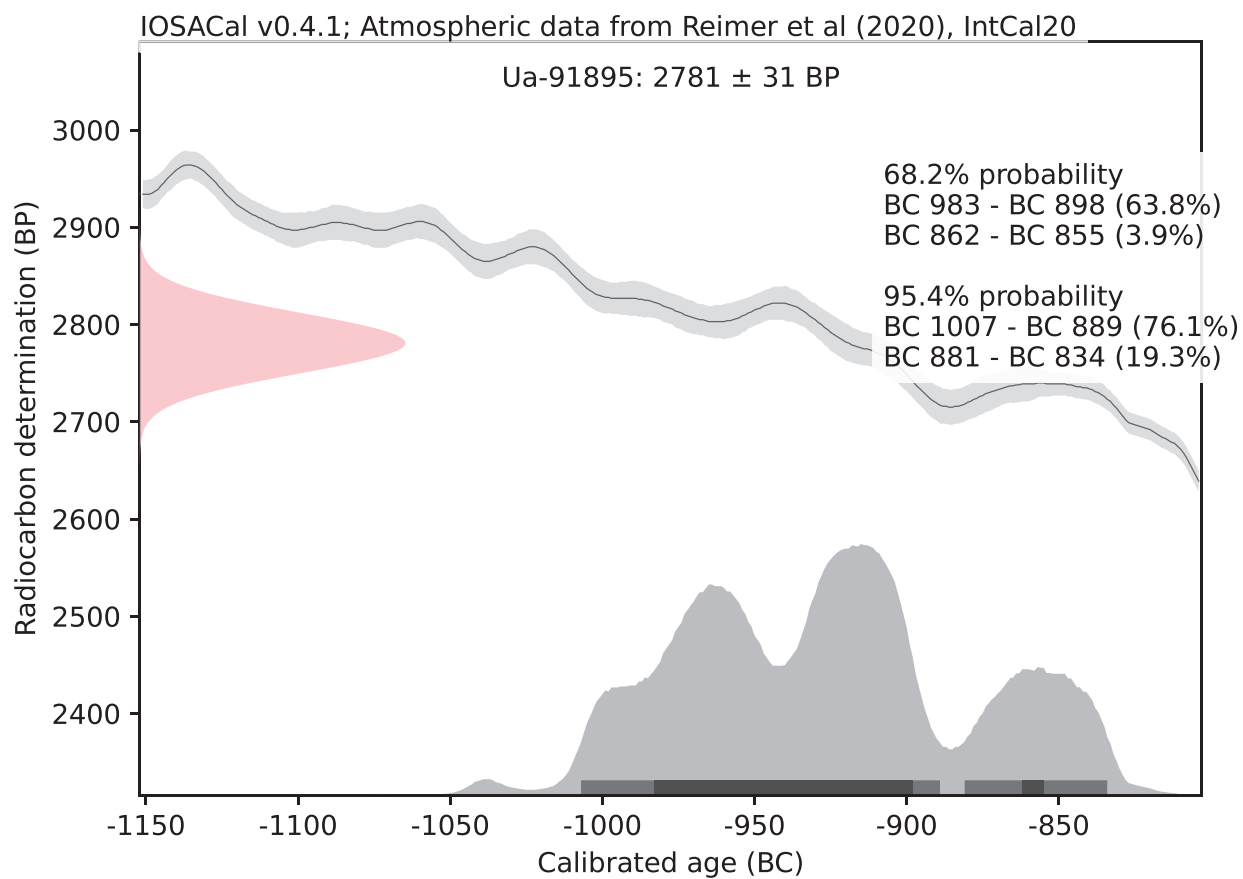
## Kalibreringskurvor

IOSACal v0.4.1; Atmospheric data from Reimer et al (2020), IntCal20
