# Helga Trefaldighets prästgård

Arkeologisk schaktningsövervakning

L1941:2293  
Fjärdingen 24:7  
Uppsala kommun  
Uppland

## Upplandsmuseets rapporter 2026:18

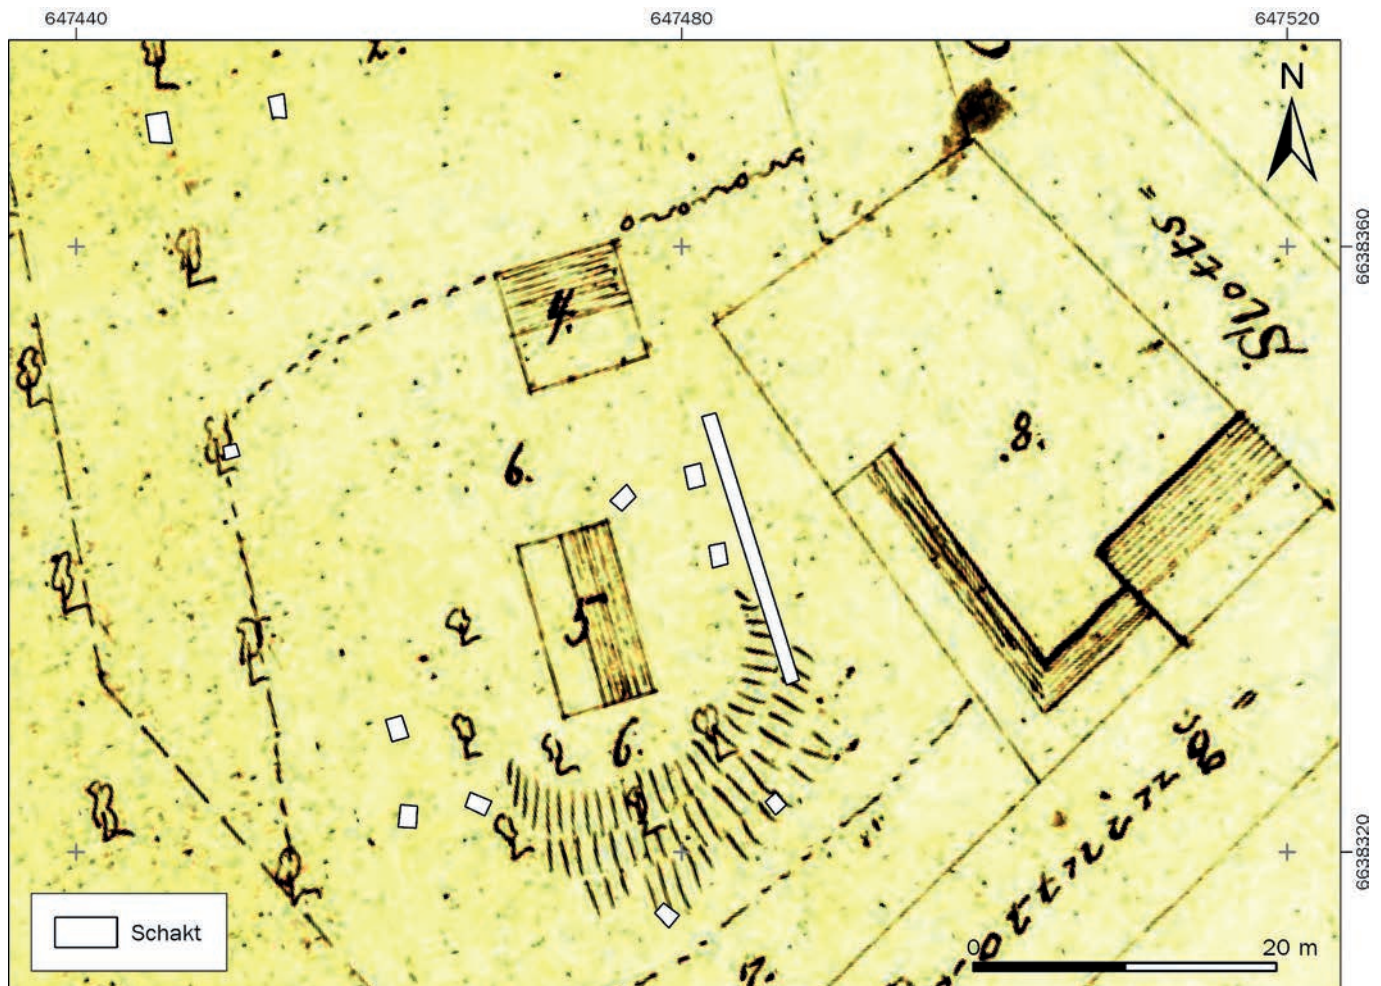
Figur 2. Utdrag ur karta från 1876 över prästgårdstometen. Nummer 4 är den medeltida förrådsboden som numera ingår i prästgården och nummer 5 är iskällaren som anlades i början av 1800-talet. De aktuella schakten inlagda. Upplandsmuseets topografiska arkiv.

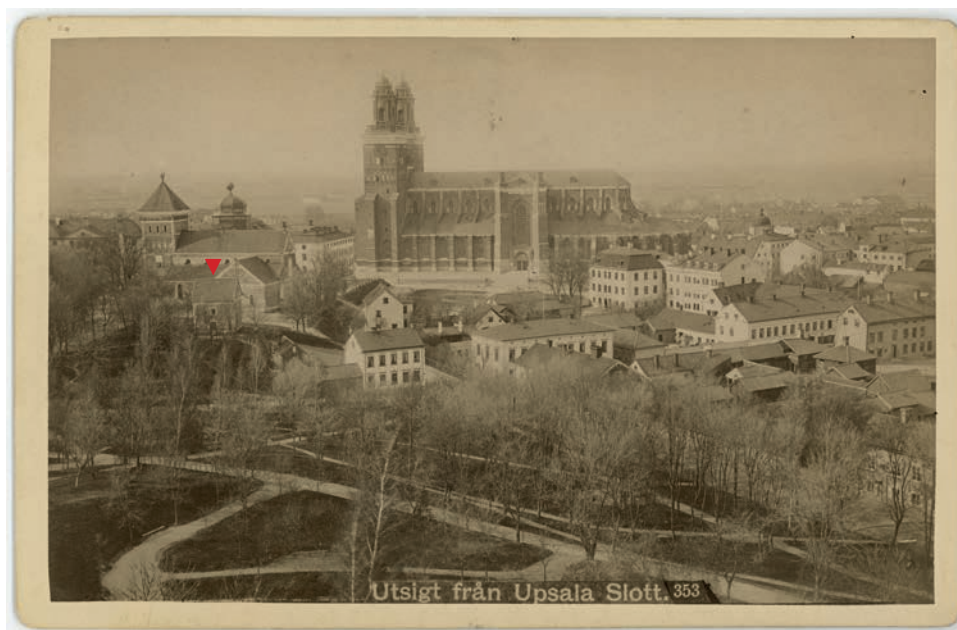
Figur 3. Foto taget från Slottsbacken med Helaga trefaldighets kyrka till höger i bild. Framför kyrkan kan den medeltida förrådsbyggnaden anas under den röda pilen. Årtal och fotograf okänd. Stiftelsen Upplandsmuseets bildarkiv, FN04770.

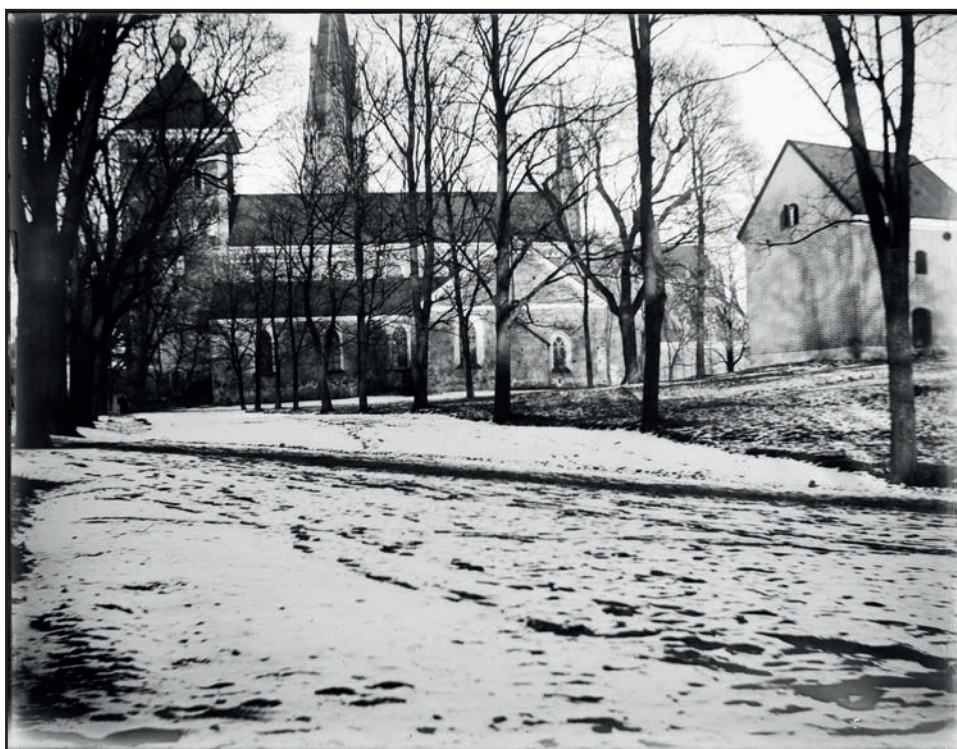
Figur 4. Helga Trefaldighets kyrka med den medeltida förrådsboden till höger i bild. Årtal och fotograf okänd. Stiftelsen Upplandsmuseets bildarkiv, UP6014.

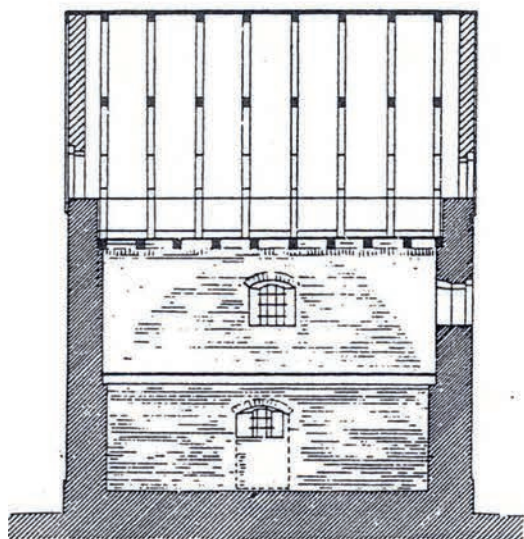
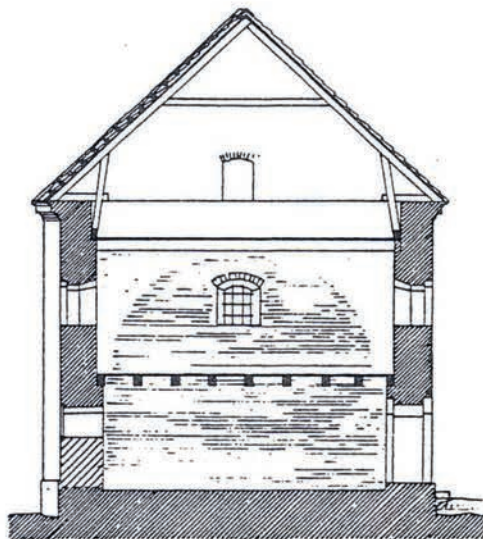
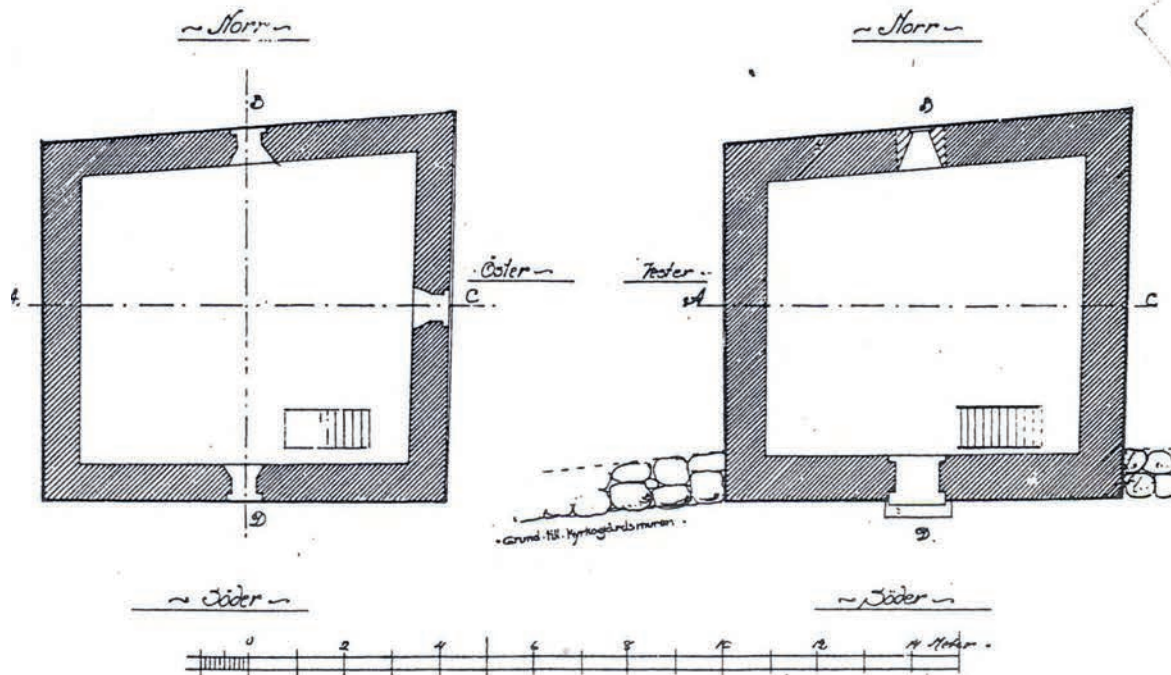
Uppmätt i Jan 1907 af Sigurd Curman.

Figur 5. Uppmätning av förrådsboden/tiondeboden upprättad av Sigurd Curman i januari 1907, troligen i samband med att byggnaden skulle inkorporeras i den nya prästgården. Längst ned till höger syns hur grunden till den gamla kyrkogårdsmuren ansluter till byggnadens södra mur. Upplandsmuseets topografiska arkiv.

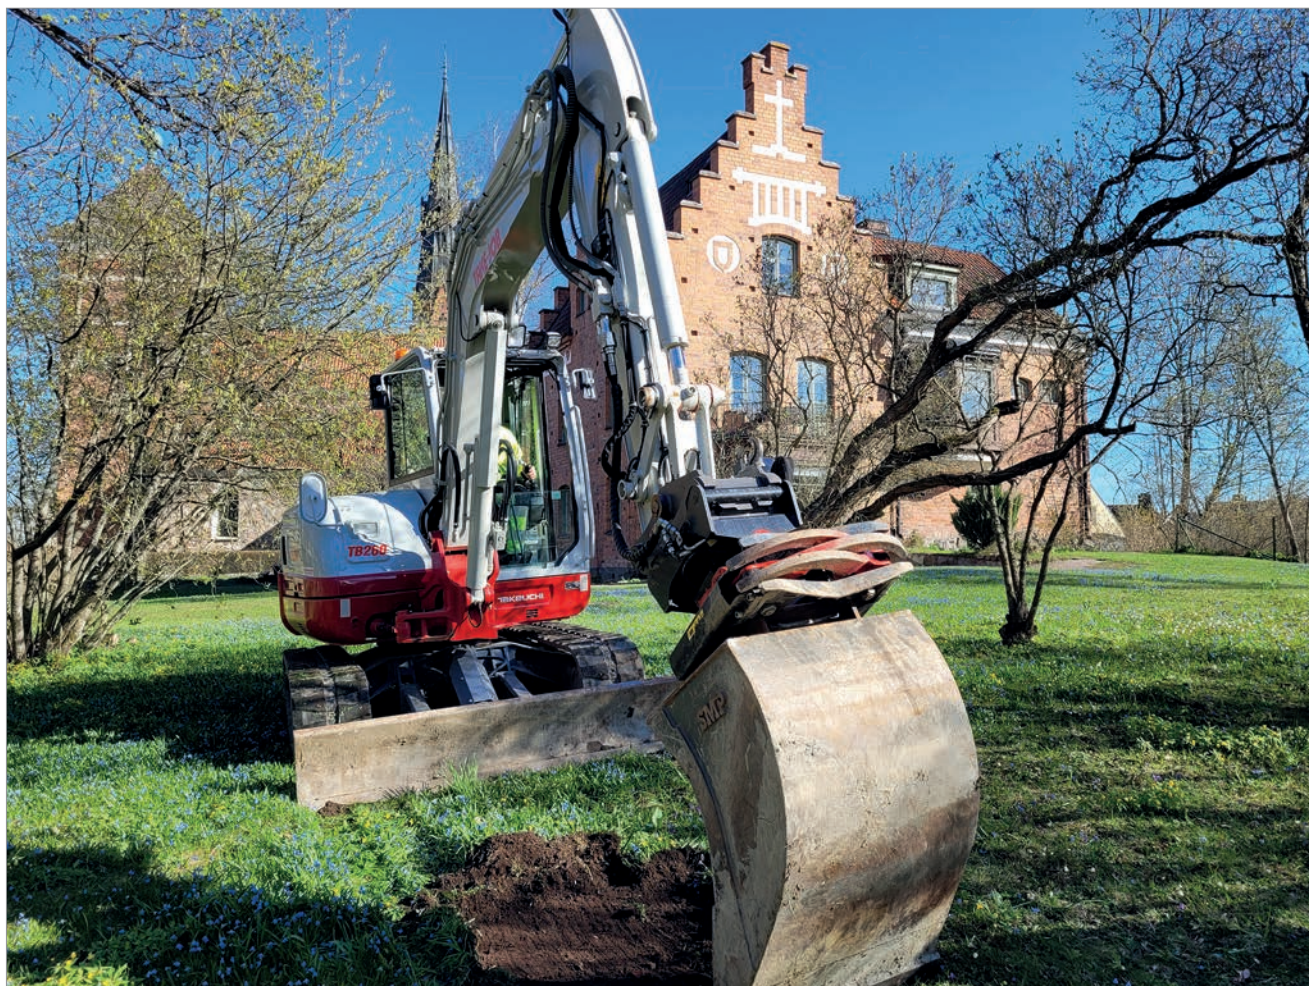
Figur 6. Pågående schaktning i prästgårdens trädgård. Foto mot norr, Malin Lucas, Stiftelsen Upplandsmuseet.

Syftet med schaktningsövervakningen var att dokumentera de lämningar och kulturlager som arbetsföretaget skulle kunna beröra. Schaktgrävningen skedde med hjälp av grävmaskin, främst på södra sidan av prästgården. Schakt och arkeologiska objekt beskrevs, fotograferades och mättes in med GPRS med nätverks RTK (2 cm noggrannhet). Metalldetektor i form av pin-pointer användes på framkomna lager.

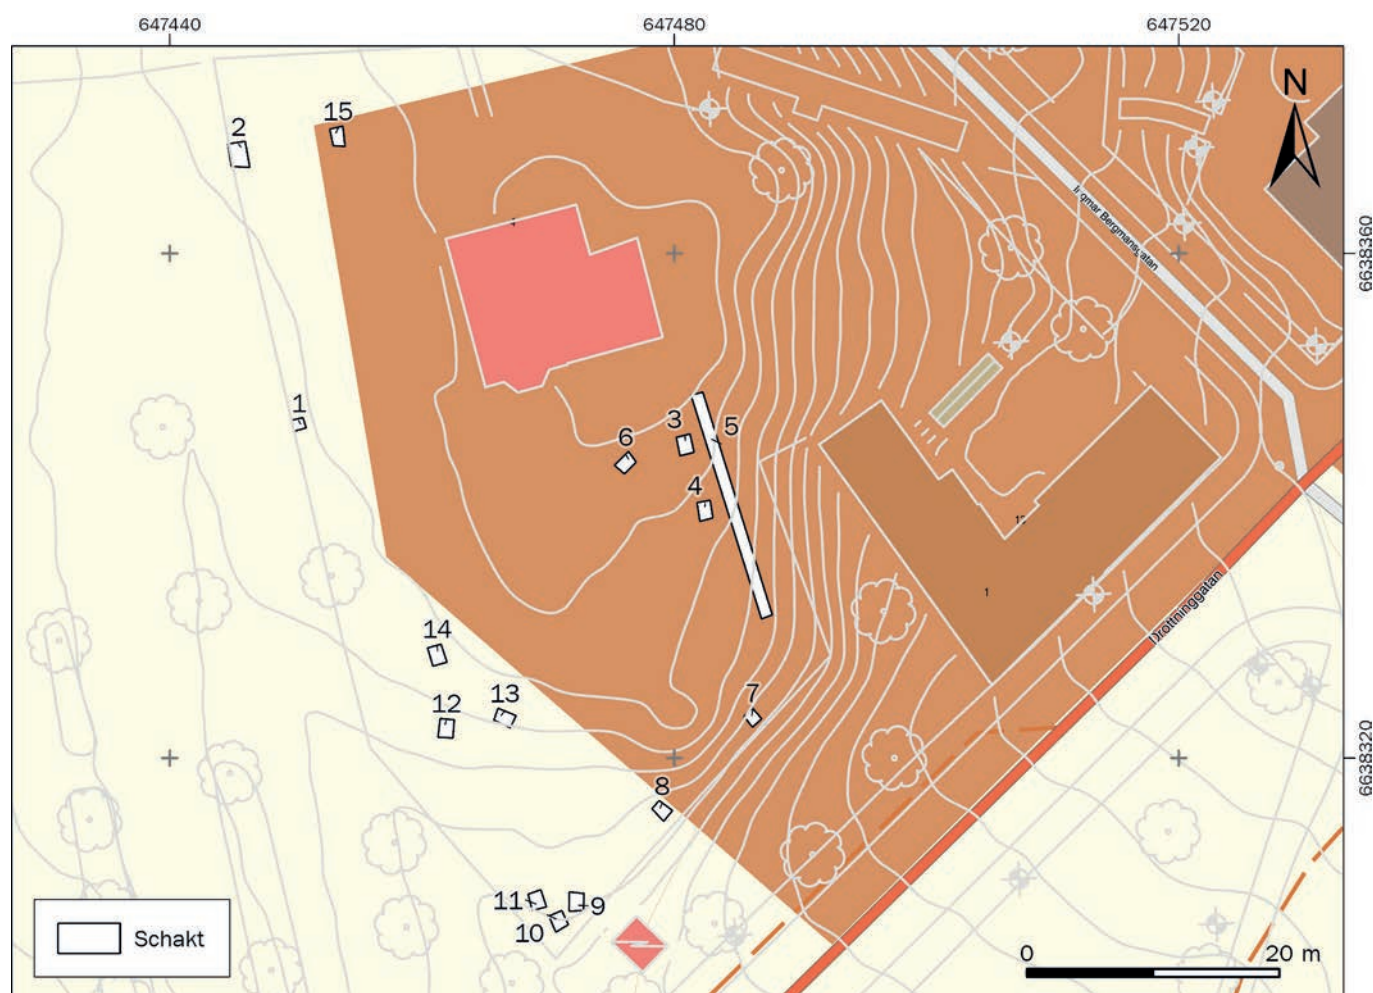
Sammanlagt grävdes 15 schakt söder och väster om prästgården (se figur 7), de flesta av dem av

beskedlig storlek. Schakten grävdes till ett djup av mellan 0,3 och 0,7 meter.

Figur 7. Utsnitt ur topografiska webkartan, kompletterad med höjdkurvor som översiktligt visar var schakten grävdes. Skala 1:600.

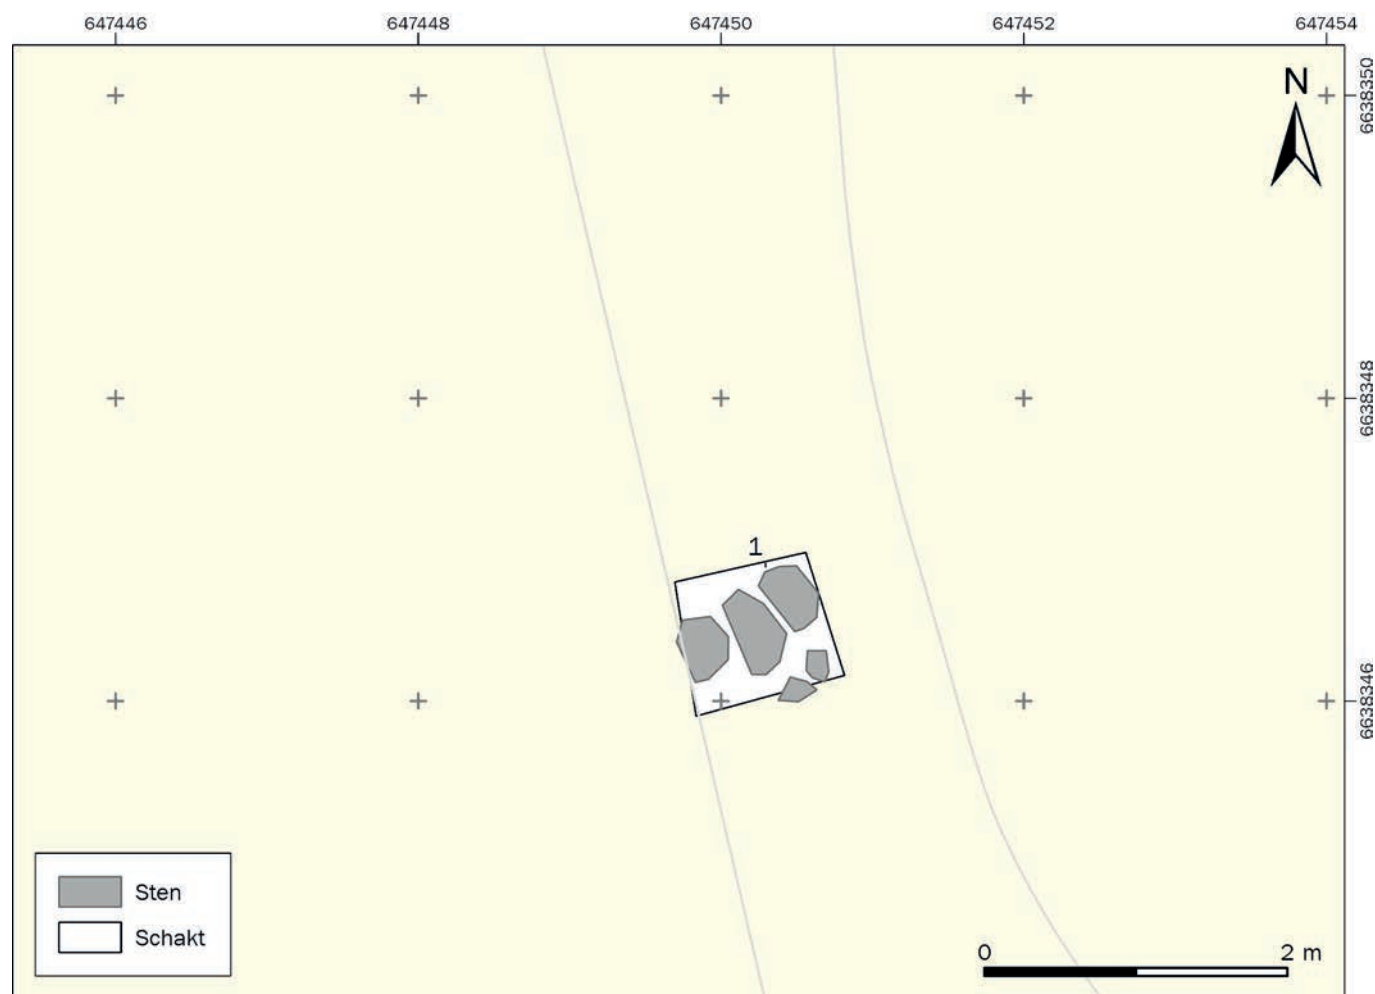
Schaktet grävdes väster om prästgården, precis i gränsen mot Odinslund. Schaktet var placerat i ett buskage och grävdes för att ett träd skulle planteras där. Schaktet var cirka 1 × 0,9 meter stort och grävdes till ett maximalt djup av 0,5 meter. Under matjord framkom några större stenar (0,4–0,5 meter) som låg på rad i riktning ostnordost-väst-sydväst (se figur 8 och 9).

Stenarna (K3) har tolkats som resterna av grundmur till den försvunna bogårdsmuren.

Figur 8. Schakt 1 med stenrad. Skala 1:50.

I schakt 1 påträffades en stenrad som tolkas vara en del av grundläggningen till den nedtagna bogårdsmuren. Läget för stenarna stämmer väl in på beskrivningarna av hur muren anslöt till den medeltida förrådsbyggnadens södra vägg. De rubbades stenblocken i schakt 2 har också sannolikt ingått i bogårdsmuren och i så fall den västra muren.

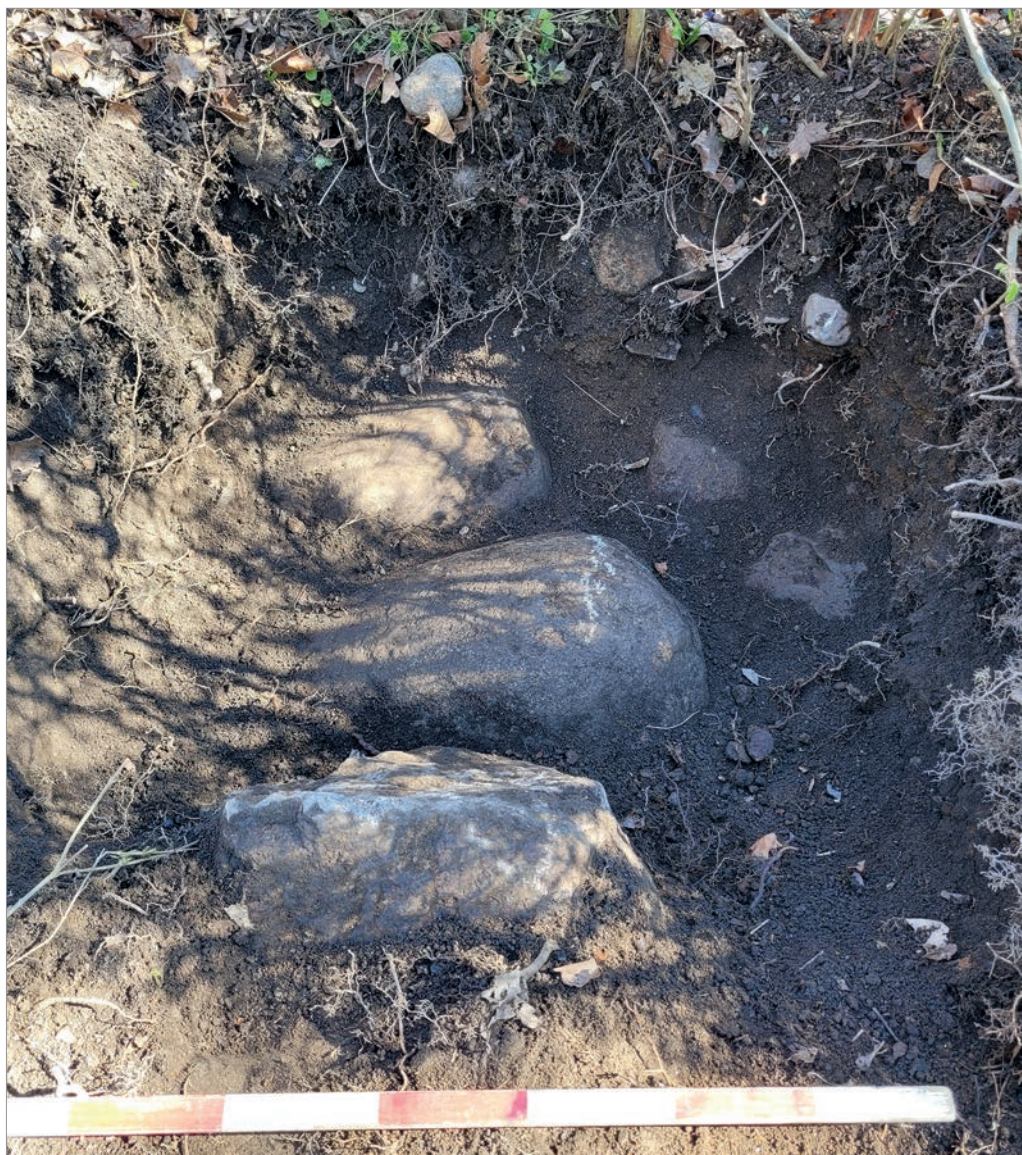
Figur 9. Stenraden i schakt 1. Foto mot öster, Malin Lucas, Stiftelsen Upplandsmuseet.

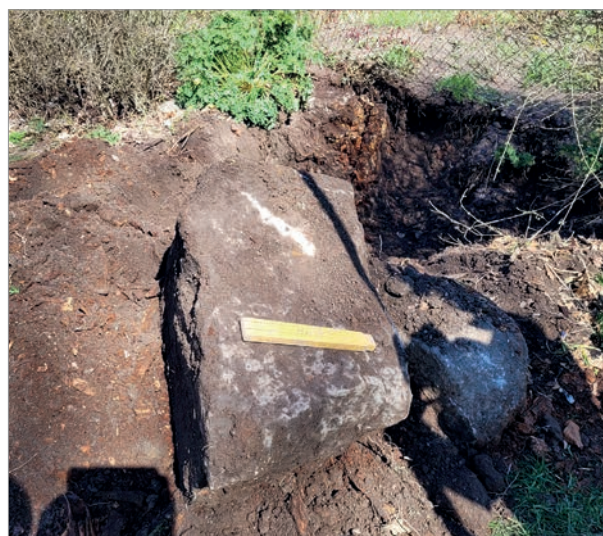
Liksom schakt 1 låg detta schakt i buskaget öster om prästgården. Även här planerades trädplantering. Schaktet var cirka  $2 \times 1,4$  meter stort och grävdes till ett maximalt djup av 0,7 meter. Även i detta schakt fanns några stora stenar (se figur 10). Dessa tycktes emellertid ha hamnat där sekundärt, alternativt rubbats ur läge av ett träd som stått där tidigare. Stenarna rubbades helt ur läge i samband med att en stor stubbe mitt i schaktet togs bort. De mättes därför inte in. Troligen hör även dessa stenar samman med bogårdsmuren.

Figur 10. Rubbade större stenar i schakt 2. Foto mot öster, Malin Lucas, Stiftelsen Upplandsmuseet.

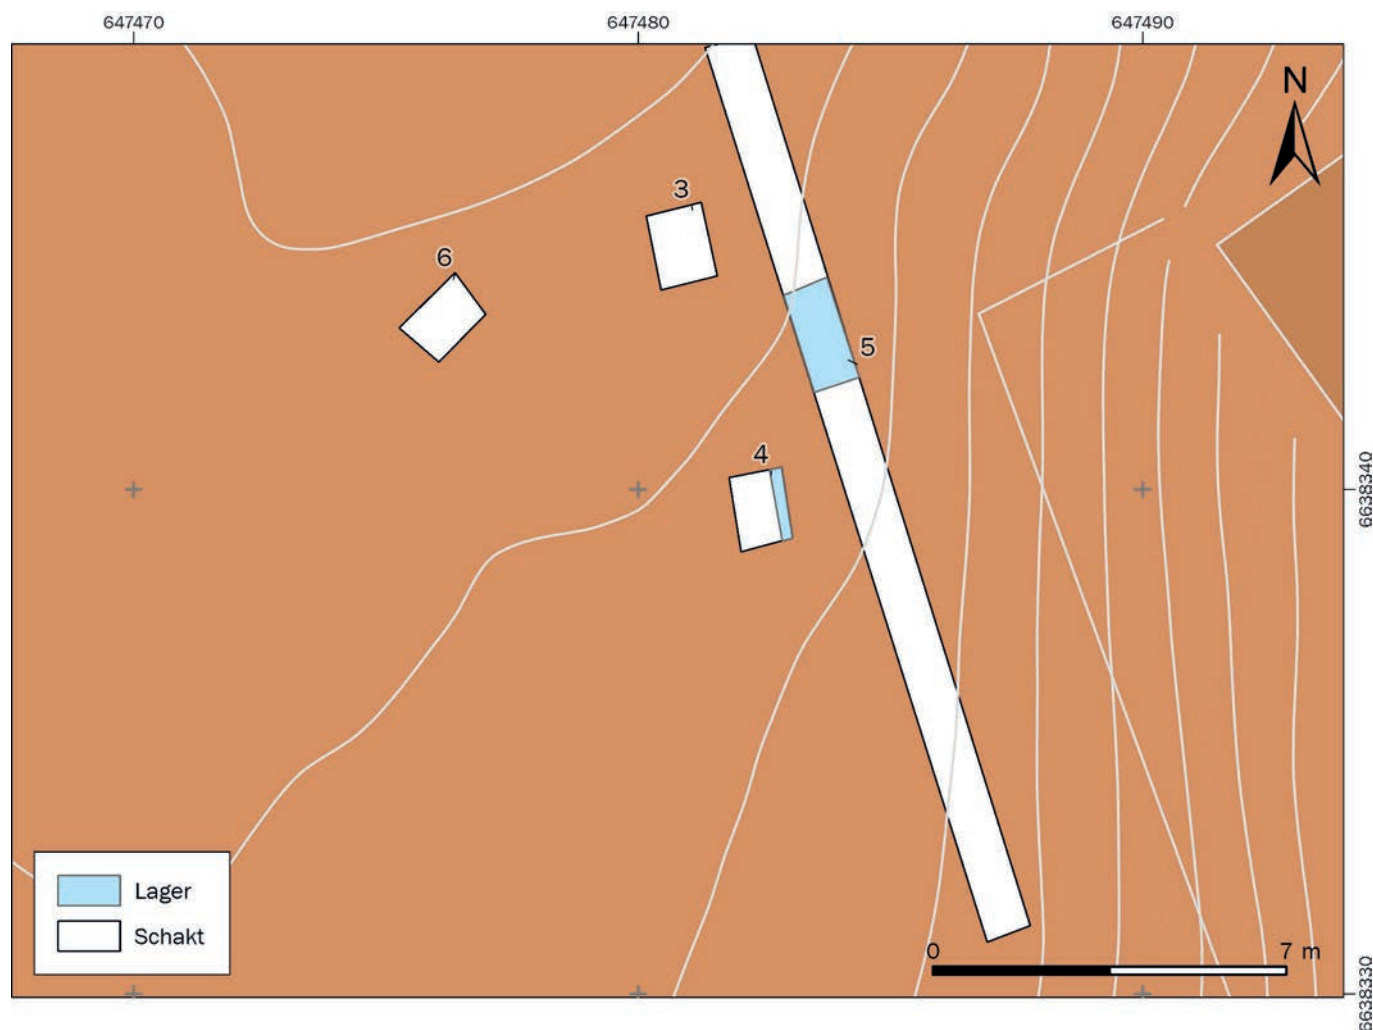
Schakten grävdes söder om prästgården, i gräsmattan. Schakt 4 var cirka 1,5 × 1,1 meter stort och grävdes till ett djup av cirka 0,45 meter. Under grästorv och matjord fanns i större delen av schaktet åsgrus i schaktbotten, men mot öster fanns ett lager (K2), cirka 0,2 meter brett. Lagret var lerigt och innehöll tegel. Eventuellt rörde det sig om en nedgrävning men det kan också vara samma lager som i schakt 5.

Schakt 5 var 18,5 × 1 meter stort och grävdes till ett djup av 0,4 meter. Under grästorven fanns matjord med sten, tegel, djurben och buteljglas och därunder ställvis åsgrus. Mot den norra delen av schaktet fanns ett lager (K1), som var synligt över en cirka 2 meter lång sträcka (se figur 11 och 12). Lagret utgjordes av brända raseringsmassor med sten, tegel och kol, ca 0,3 m under markytan. Lagrets tjocklek är okänt, men det fortsatte 0,1 meter där önskad schaktbotten hade nåtts. Fynd i lagret av yngre rödgods indikerar en datering till 1750–1850.

Figur 11. Schakt 4 och 5 med lagren K1 och K2. Skala 1:150.

I övrigt kunde det konstateras att det fanns bevarade kulturlager i trädgården. Eftersom flera av schakten inte grävdes ned till naturlig markyta går det inte att säga hur omfattande dessa är. K1 i schakt var ett raseringslager som daterats till tiden 1750–1850, baserat på keramik. Det är oklart om detta lager uppstått på plats, men det finns inga uppgifter om att någon byggnad stått på just den platsen. Lagret kan vara påfört från någon annan plats.

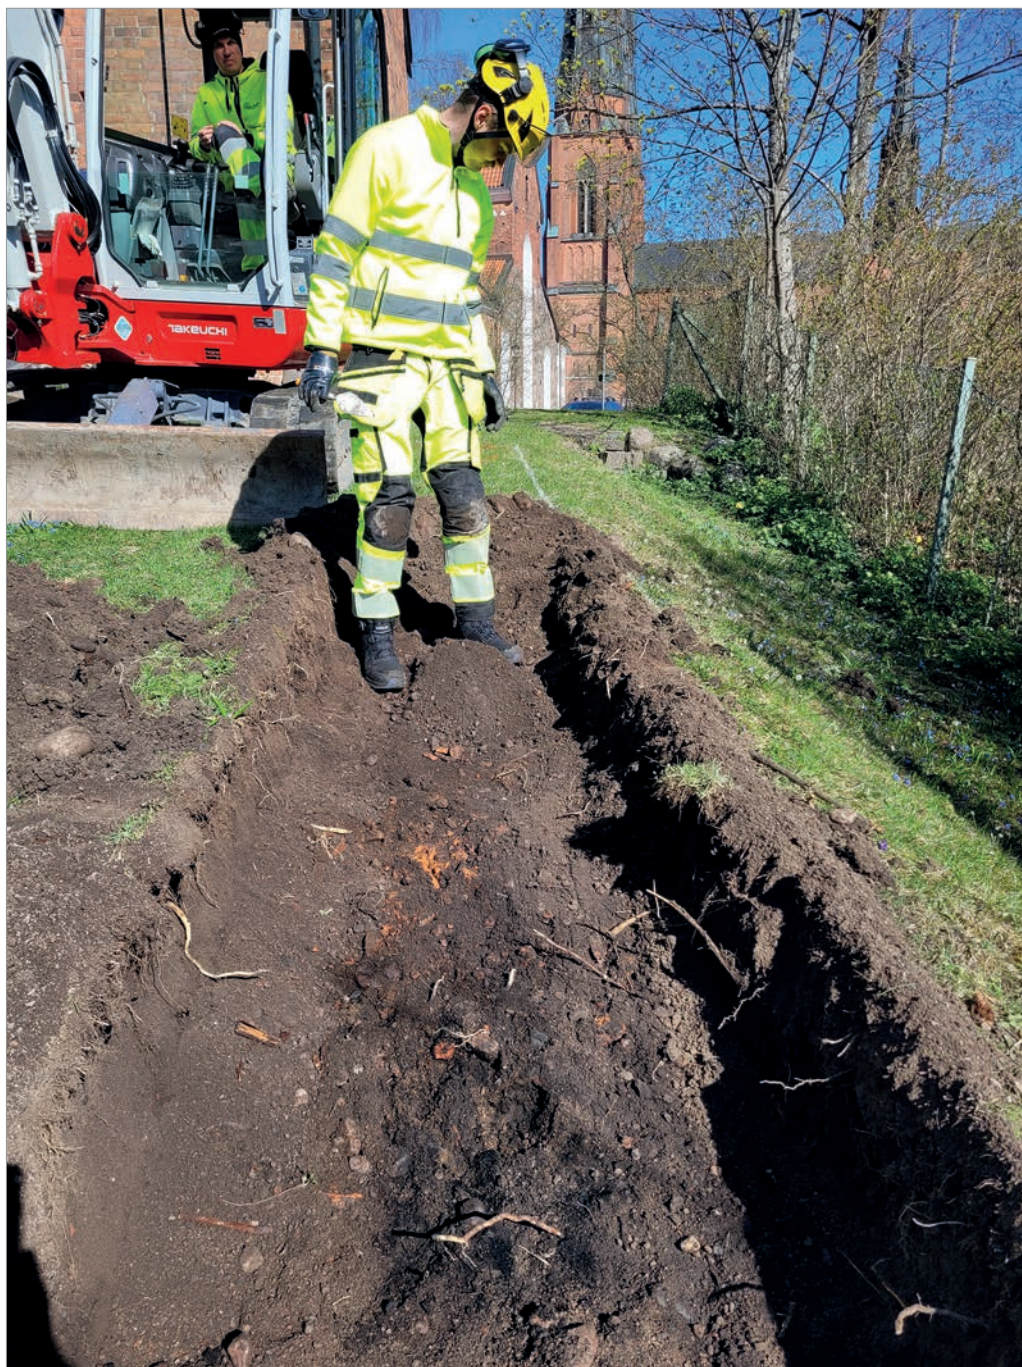
Figur 12. Lager K1 i schakt 5. Foto mot norr, Malin Lucas, Stiftelsen Upplandsmuseet.

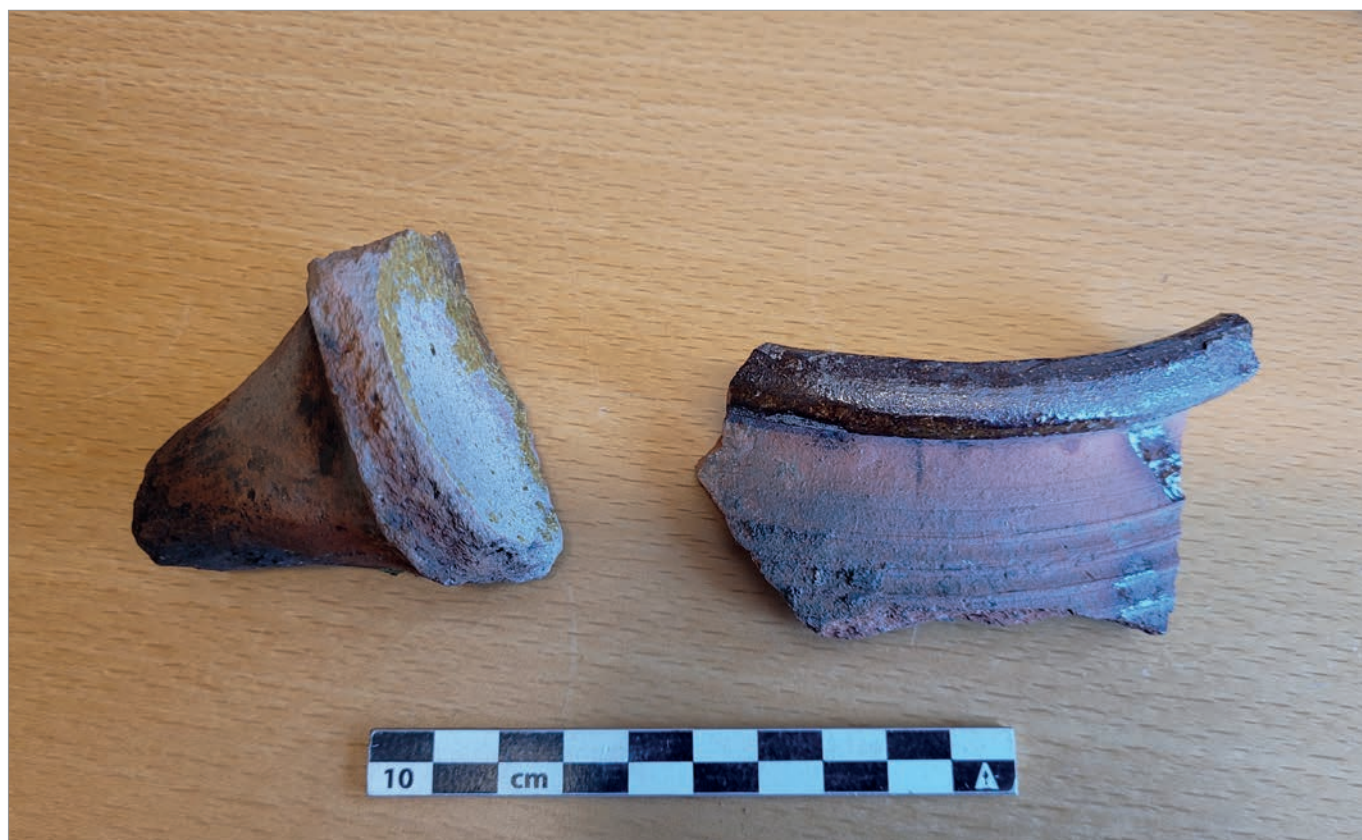
Schaktningsövervakningen genererade inte några större mängder fynd. Från lagret K1 i schakt 5 fanns spik, buteljglas och anonyma yngre röd-godsskärvor som gallrades redan i fält. Två bitar keramik tillvaratogs och registrerades (figur 13). F1 var en fot av en kraftig trefotsgröta med rester

av ljusbrun glasyr. F2 var en mynningsbit till ett större kärl med invändig brun glasyr. Från schakt 1 tillvaratogs ett kopparmynt (figur 14). Det var 1/6 öre från Karl den XI regeringstid daterat till 1676. Myntet var mycket slitet med nästan oläslig prägling.

Figur 13. Keramik (F1 och F2) från K1 i schakt 5. Foto Malin Lucas, Stiftelsen Upplandsmuseet.

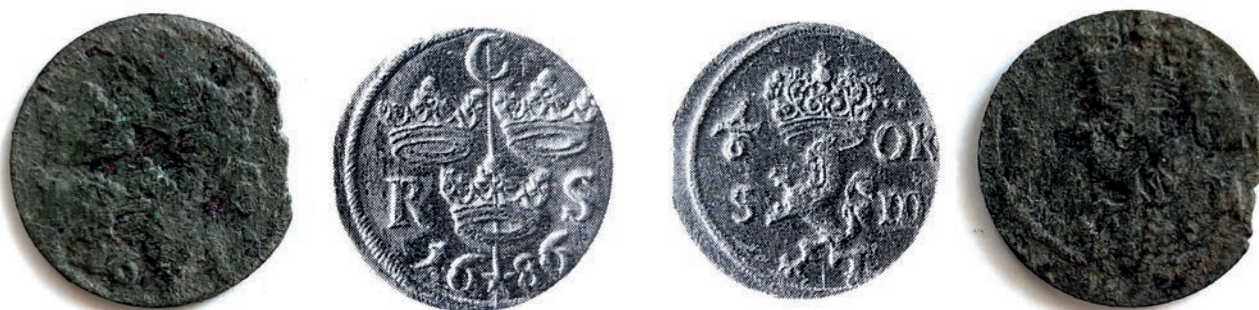
Figur 14. Kopparmynt (F3) från schakt 1 med jämförande bättre bevarat mynt. Foto och bildbearbetning Valdemar Brobäck, Stiftelsen Upplandsmuseet.

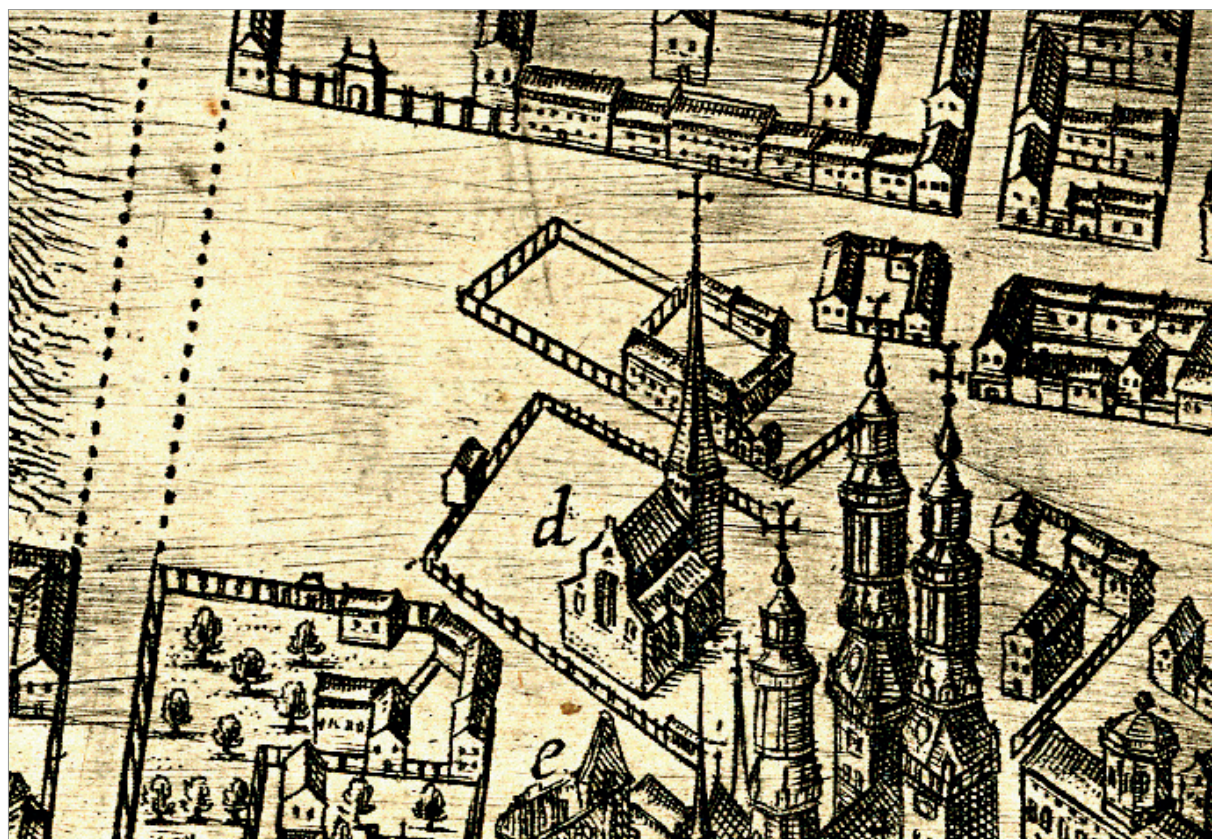
Figur 15. Utdrag ur huskarta upprättad av Padt Brügge, troligen 1682. Här tycks bogårdsmuren ansluta till förrådsboden norra sida. Huset ligger till vänster om bokstaven d.
