ANTIKVARISK KONTROLLRAPPORT

## Cecilia Vasas bod

RESTAURERING AV CECILIA VASAS BOD, EKA 1:1, LILLKYRKA SN,  
ENKÖPINGS KN

Upplandsmuseets rapporter 2008:21

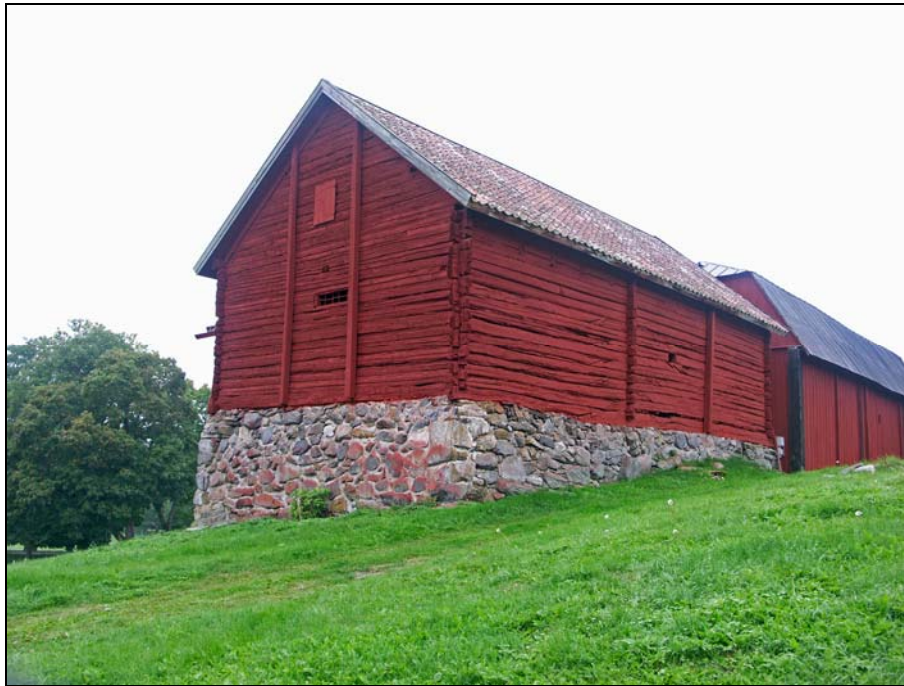
*Boden från öster.*

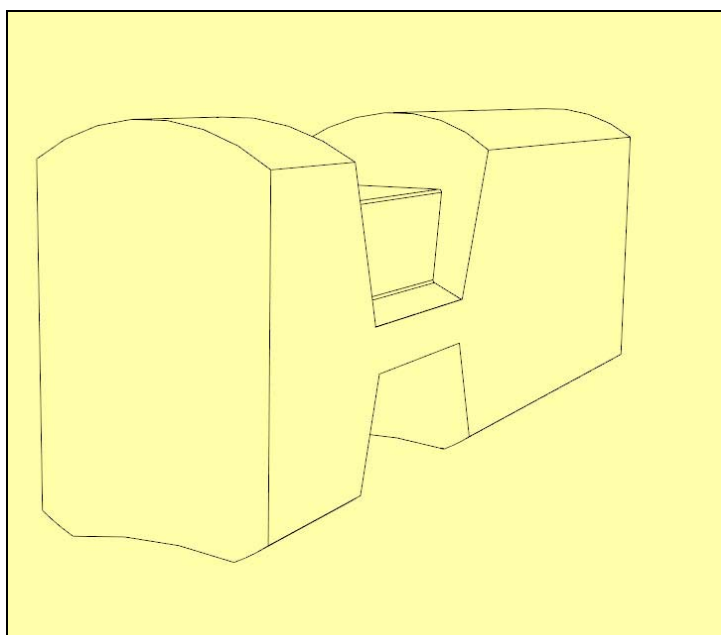
*Knutskalle i bodens östra hörn.  
Rekonstruktion av ursprungligt  
utseende i perspektivprojektion.  
Ögonblicksbild av 3D-modell.*

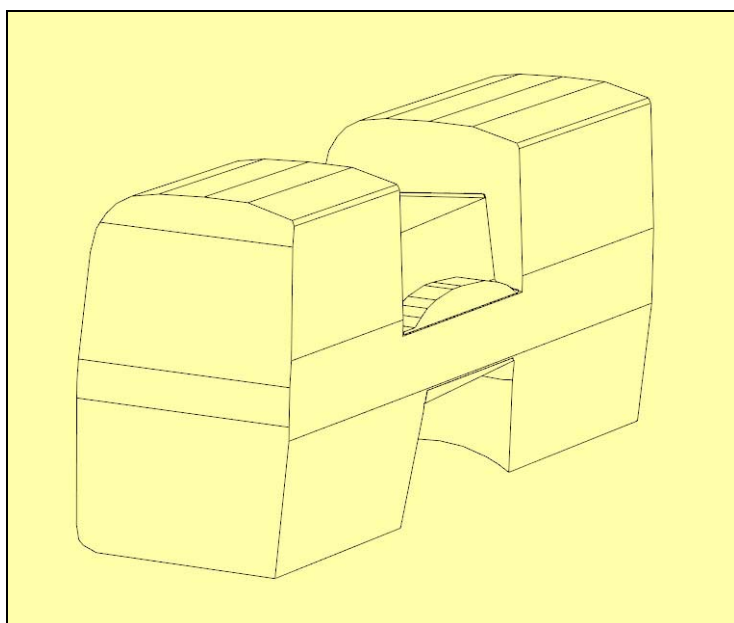
*Knutskalle i bodens norra hörn.  
Rekonstruktion av ursprungligt  
utseende i perspektivprojektion.  
Ögonblicksbild av 3D-modell.*

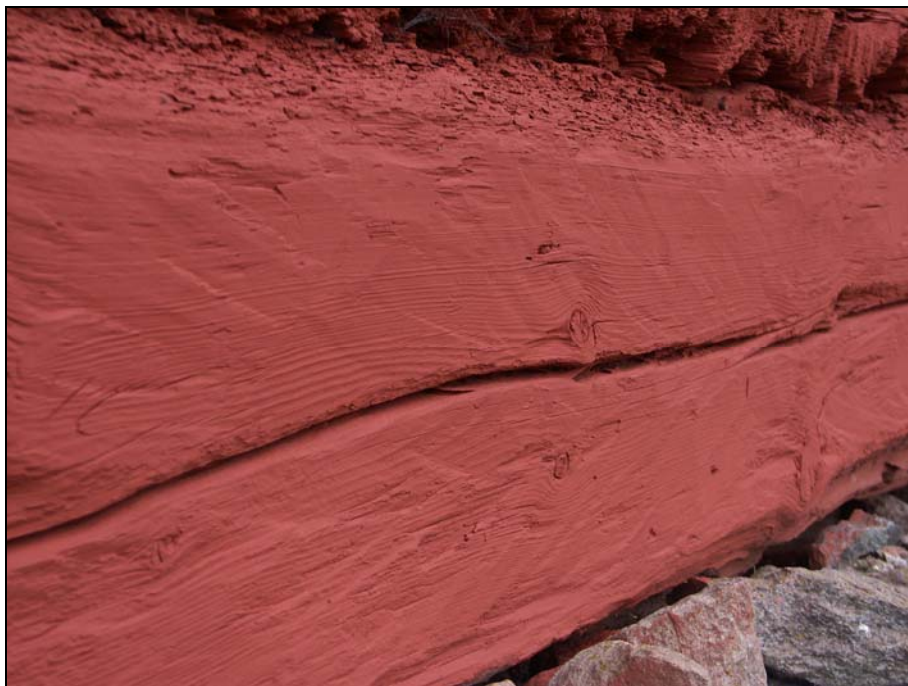
*Detalj av syllen, som visar hur yxan slagits mot timret med omkring 45° lutning och omväxlande från höger respektive vänster sida.*

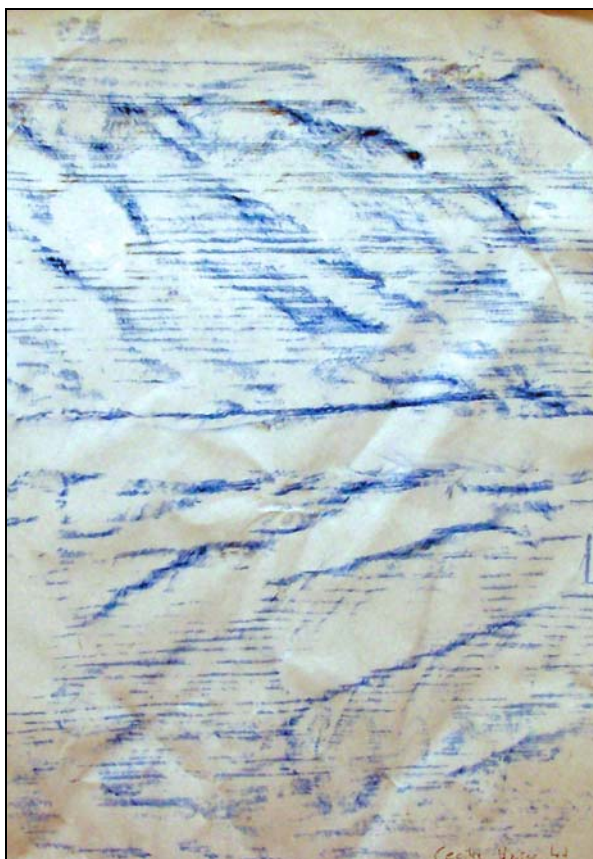
*Avtryck av bilningsmönstret på norra långsidans syll. Yxans egg är ungefär 20 cm lång. Den horisontella bearbetningen från vänster (överst) respektive höger (underst) syns tydligt. I mitten av stocken finns en stor torrspricka. Bilningen har skett i torrt timmer på stående vägg.*

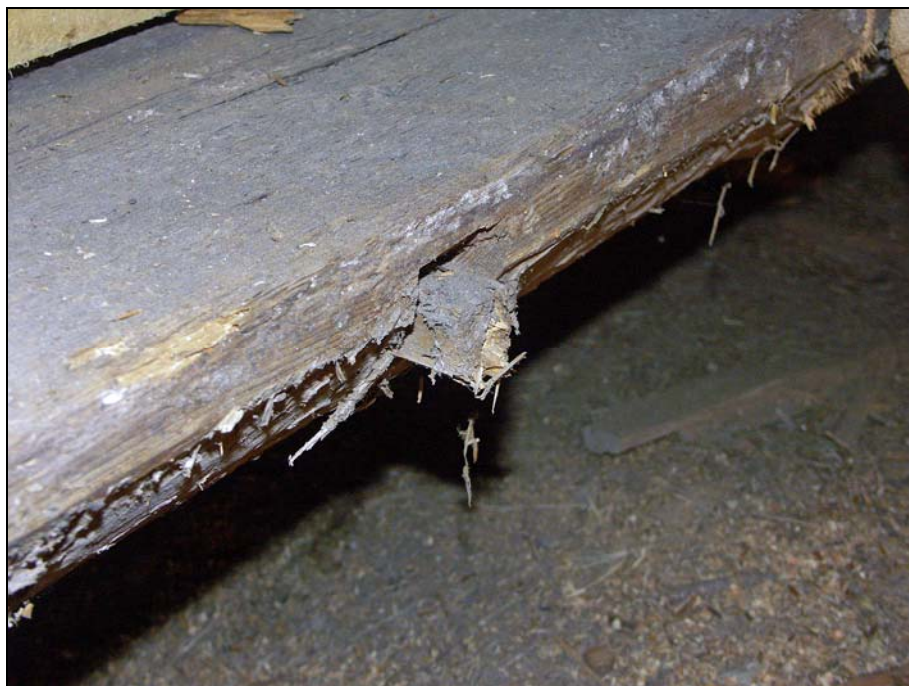
*Golvklova med rest av dymling. Märken efter förhugg visar att hålet för dymlingen gjorts med skednavare.*
