VÅRDPLAN FÖR BYGGNADERNA PÅ

## **Risön och Västergärdet**

ÖSTERLÖVSTA SOCKEN, TIERPS KOMMUN

Per Lundgren 2008

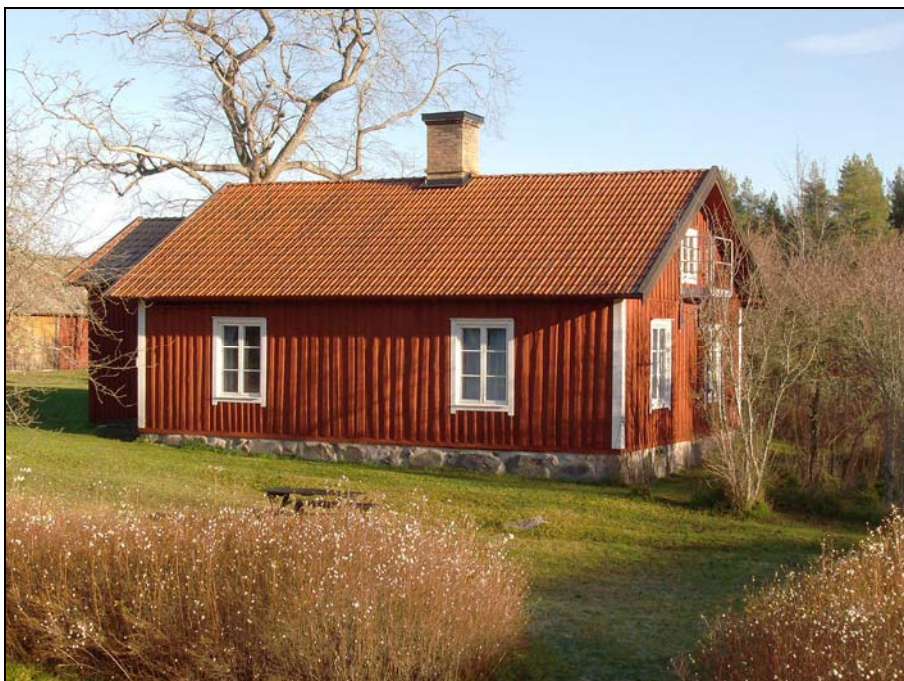
## 1. BONINGSHUS

Taket tätskikt är svårt att inspektera eftersom innertaket är klätt. Om taket läcker finns risken att vattnet rinner längs med skivorna och orsakar rötskador i hammarbanden. Var därför uppmärksam på dropp från spånen vid takfoten och fuktrosor på innertaket. Kattvinden bör göras enkelt inspekterbar.

Jord mot panel vid tillbyggnaden grävs bort, med lutning från byggnaden. Uppskattad kostnad: 1 000 kr.

Trasig sockel på östra långsidan lagas med sten likt befintlig och fogas med kalkbruk. Uppskattad kostnad: 3 000 kr.

Rutten fotregel på södra gaveln byts i sin helhet mot ny av hyvlat furu-  
virke med samma profil och dimension som befintligt. Regeln spikas  
mot syllen med klippspik och målas med faluröd slamfärg. Uppskattad  
kostnad: 4 000 kr.

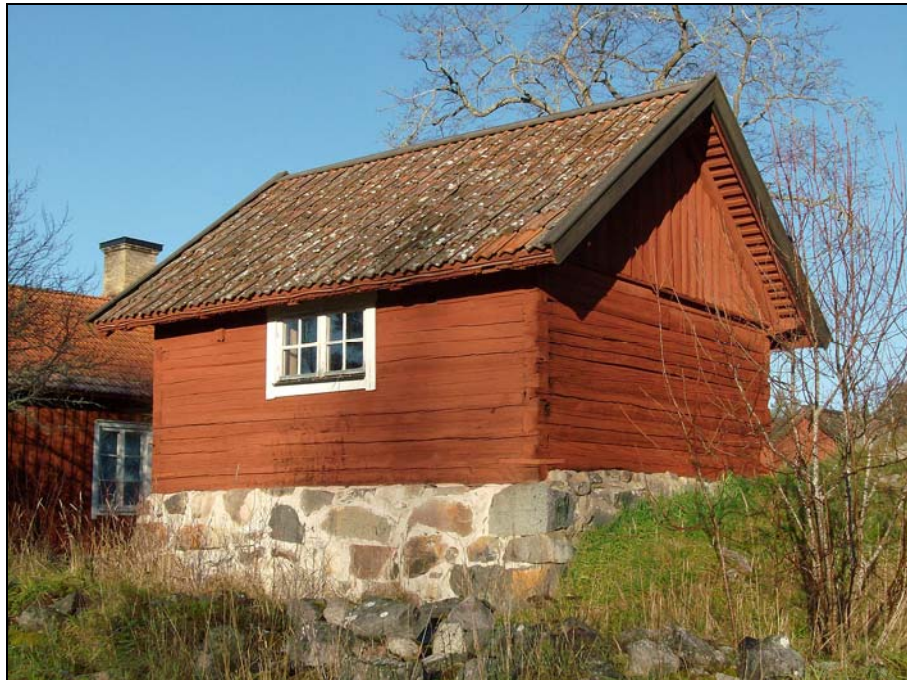
## 2. ÖSTRA KÄLLARBODEN

Sockeln har på vissa ställen foglagats med starkt cementhaltigt bruk. Detta bruk bör på sikt ersättas med hydrauliskt kalkbruk.

Tegelmurningen ovan källaringången har söndersprängt tegel på grund av för hårt bruk. Löst cementbruk knackas ner och lagningar görs med kalkbruk som också täcker de skadade tegelstensytorna. Uppskattad kostnad: 1 000 kr

Norra väggens rötskador lagas genom halvsulning (ca 12 löpmeter). Uppskattad kostnad: 36 000 kr

Gåtkonstruktionen på östra sidan om bodens dörröppning huggs ren från röta och trälagas. Uppskattad kostnad: 4 000 kr

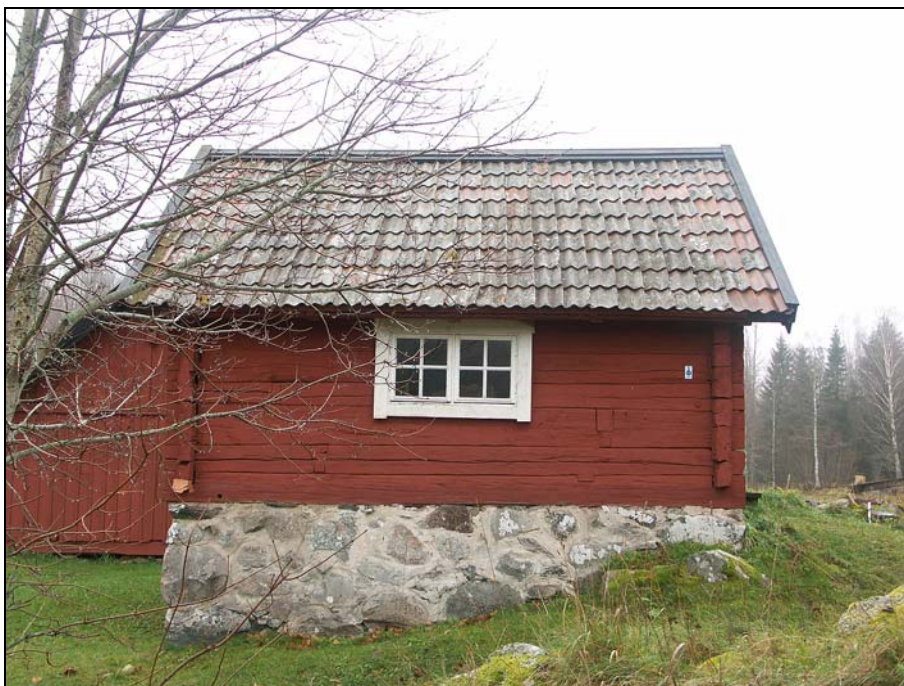
### 3. VÄSTRA KÄLLARBODEN

Lagningar på sockeln med starkt, cementhaltigt bruk bör på sikt bytas ut mot hydrauliskt kalkbruk. Detta är speciellt viktigt för tegelmurningen kring källardörren.

Tegelmurningen ovan källaringången har söndersprängt tegel på grund av för hårt bruk. Löst cementbruk knackas ner och lagningar görs med kalkbruk som också täcker de skadade tegelstensytorna. Uppskattad kostnad: 1 000 kr

Den norra sockeln har löst cementbruk. Löst bruk knackas bort och ersätts med fogar i hydrauliskt kalkbruk. Uppskattad kostnad: 1 000 kr.

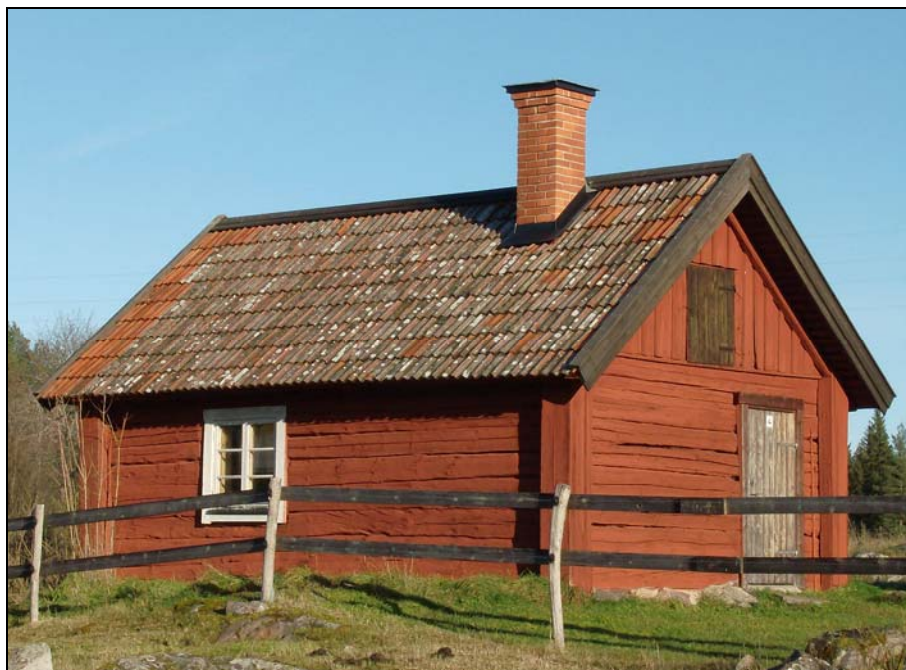
#### 4. BAGARSTUGA (BRYGGHUS)

Den södra väggen har en kraftig kalvning väster om dörröppning på grund av uppsågad/förstorad dörröppning samt sättningar genom rötskador i syll. Syllstocken väster om dörröppningen byts ut mot ny. Väggen fixeras med 4" följare på väster respektive öster om dörröppningen. Väggen kläs sedan med panel lik den norra väggens. Panelen spikas med klippspik. Tillse att översta stocken i gaveln är väl förankrad med långsidornas hammarband. Uppskattad kostnad: 25 000 kr.

Jord vid syll vid sydöstra och sydvästra hörnet samt på östra sidan grävs bort, om möjligt med fall ut från byggnaden. Uppskattad kostnad: 2 000 kr.

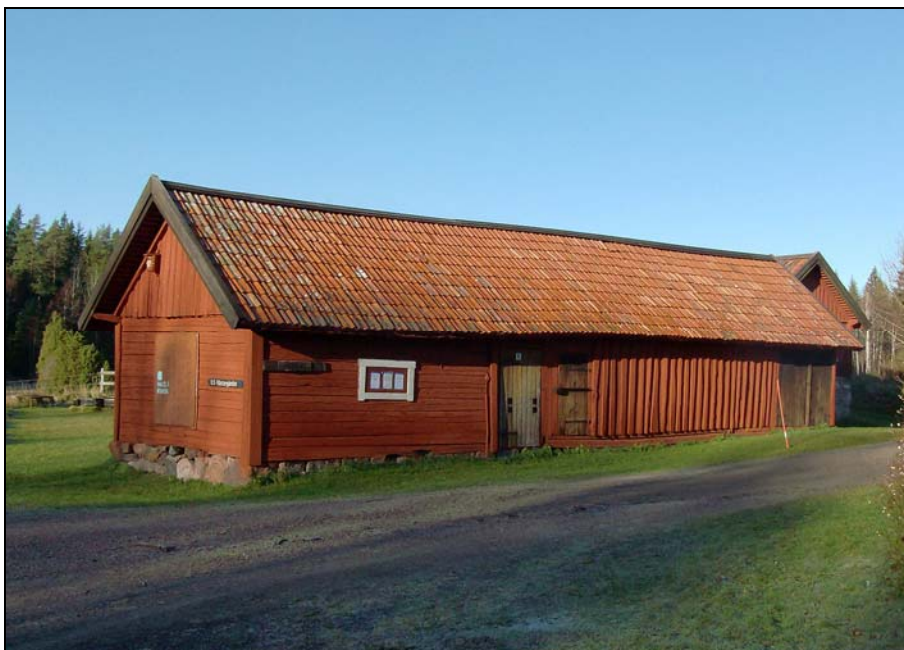
## 5. EKONOMIBYGGNAD (FÄHUS OCH LIDER)

På västra sidan finns ett upplag av bräder o dy i anslutning till väggen. Materialet flyttas inomhus eller kasseras.

Rötskadad syll på östra väggen söder om dörröppningen lagas genom halvsulning (ca 2 löpmeter). Uppskattad kostnad: 6 000 kr.

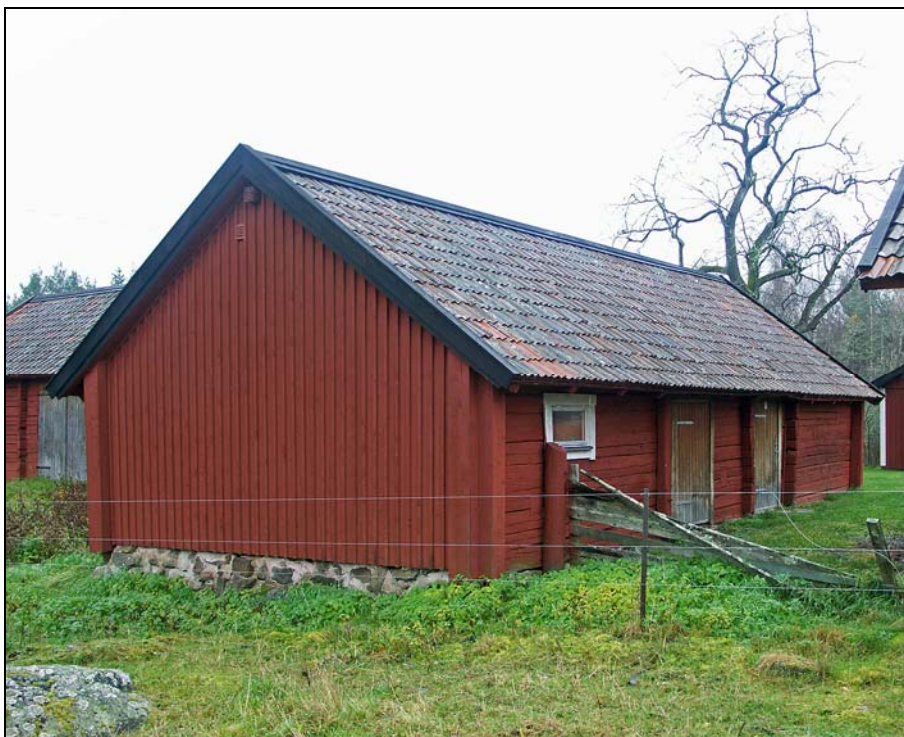
## 8. EKONOMIBYGGNAD (FD STALL)

På norra sidan finns sprickor i grundens fogar där cementhaltigt bruk använts. Vid framtida reparationer av fogningen bör det hårda bruket bytas ut mot ett hydrauliskt kalkbruk.

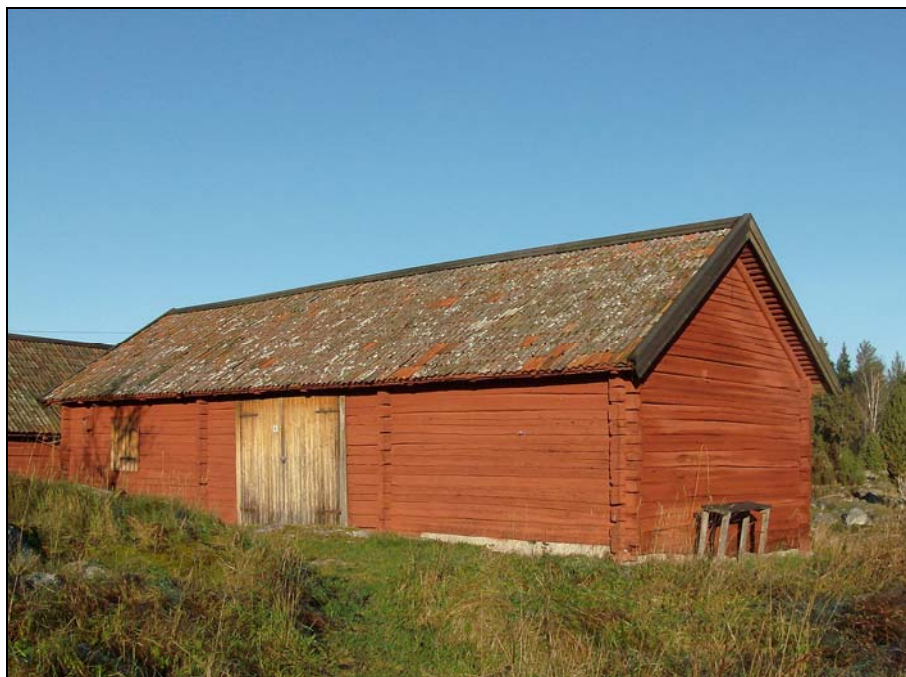
## 9. LOGE

Den norra väggen har relativt omfattande rötskador. På östra delen av väggen har skadade partier täckts med plank. Lagningarna är inte täta och vatten driver in i mellanrummet mellan timret och planken. Fuktbelastningen är synlig på väggens insida. Samtliga plankor bör avlägsnas, skadad virke sågas bort och nytt virke halvsulas i. Totalt på norra väggen och östra väggen behöver omkring 20 löpmetrar halvsulas. Uppskattad kostnad: 60 000 kr.

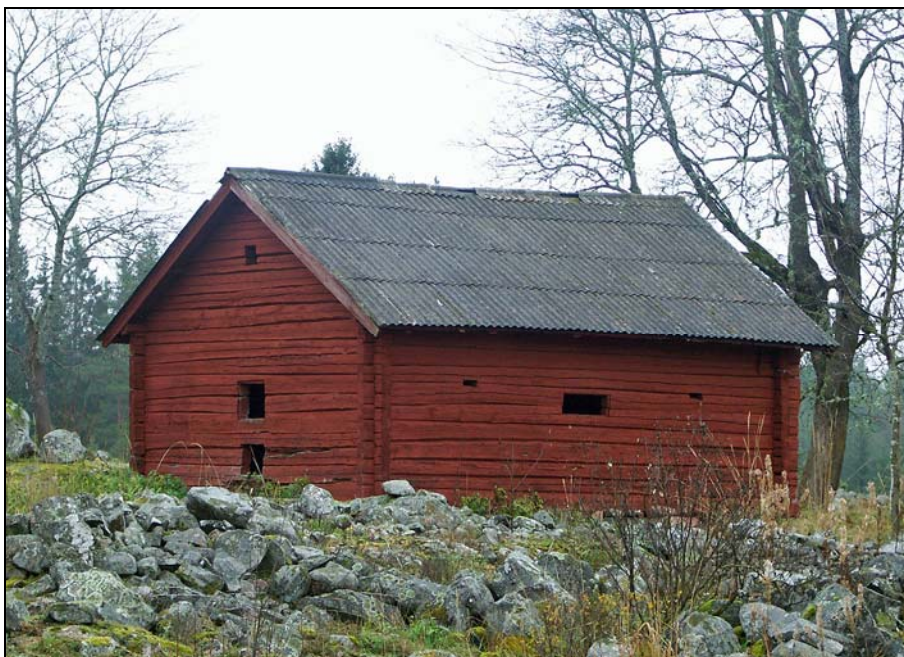
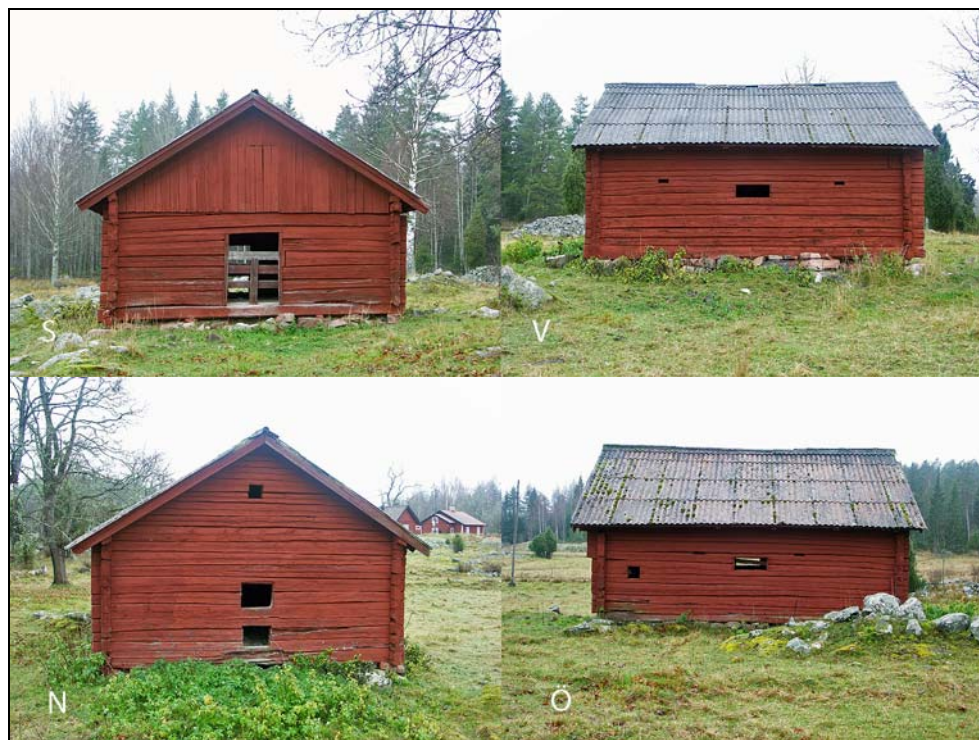
## 10. ÄNGSLADA (FD FÄHUS)

Det f d fähuset är en av Risöns allra mest värdefulla byggnader. Byggnadens fortbestånd behöver säkras genom ny taktäckning och luckor/dörrblad för de större öppningarna.

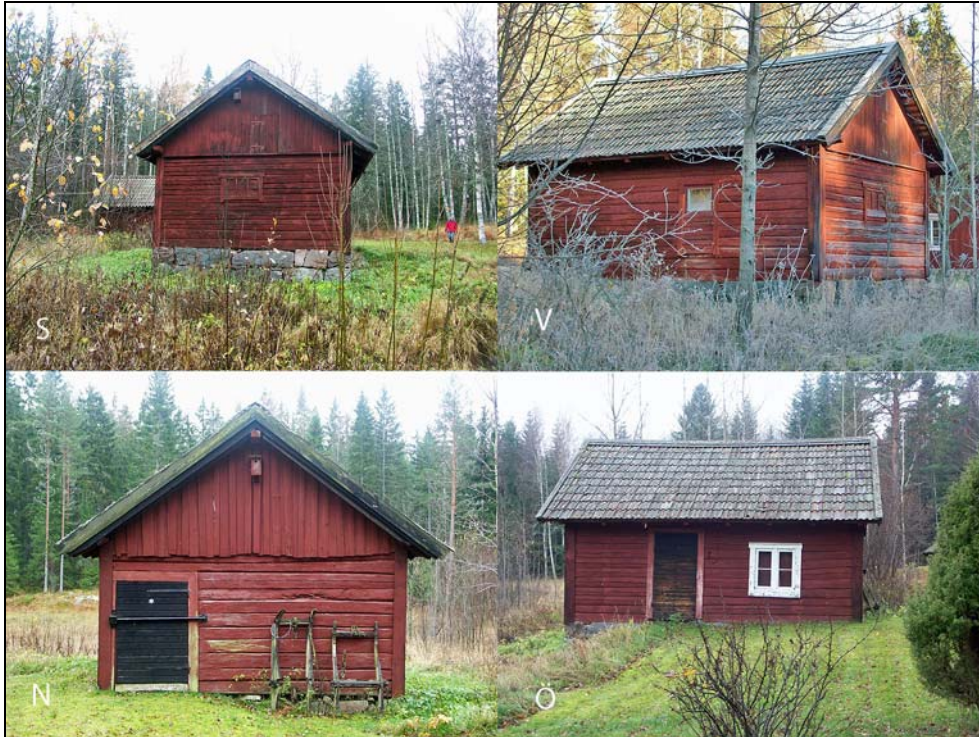
Byggnaden har tidigare fungerat som fähus.

Byggnaden har förutom stickspån inget tätskikt under teglet. Det innebär att man bör vara extra uppmärksam på att alla pannor är hela och sitter rätt på plats. Vid nästa takomläggning är det lämpligt att utföra denna med oljehärdad masonit ovanför stickspånen.

För att understryka karaktären av ekonomibygnad bör fönsterfoderna på östra fasaden målas med faluröd slamfärg.

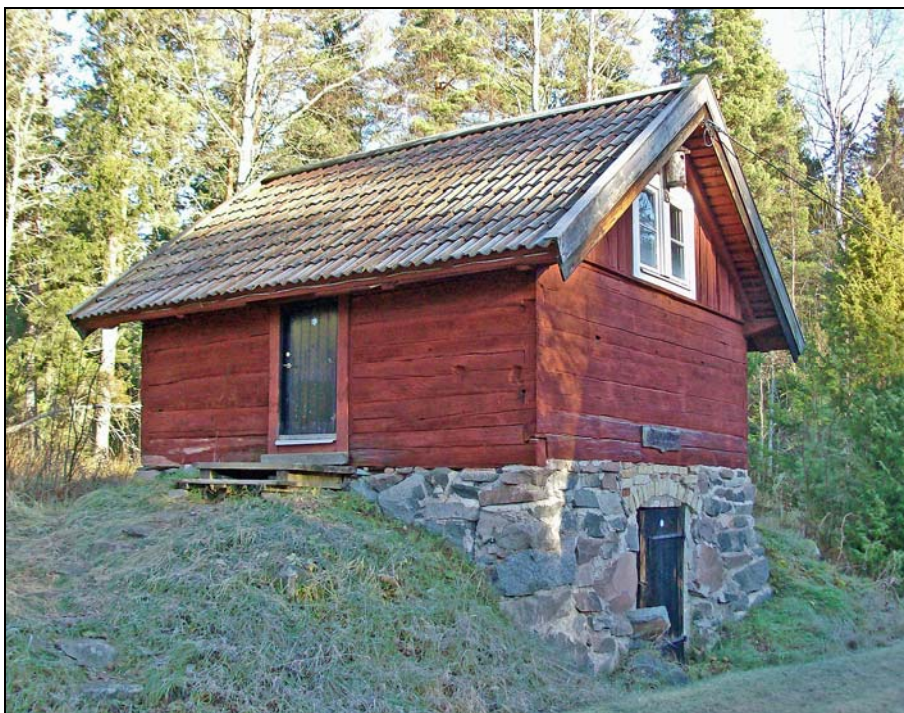
## 14. VÄSTERGÄRDET, KÄLLARBOD

Murningen ovanför och vid sidan av källardörren har sprickor och utskjutningar. Karmen demonteras och stödvalvet plockas ner. Tegelstenar och omgivande gråstensmur rensas från bruk och stödvalvet muras upp igen. Karmen återmonteras efter erforderliga lagningar. Uppskattad kostnad: 10 000 kr

Källarutrymmet är mycket fuktigt. Det rensas från bräder och annat organiskt material. Dörrbladet saneras från mögel och tjäras. Uppskattad kostnad: 1 200 kr

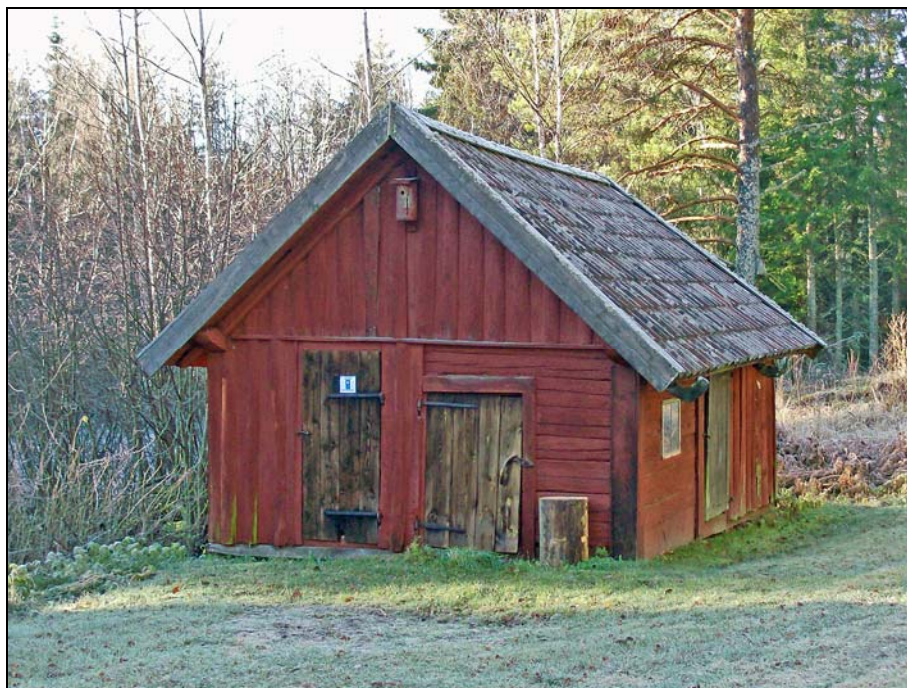
## 15. VÄSTERGÄRDET, EKONOMIBYGGNAD

Byggnaden rymmer en timrad kammare, avträde samt vedbod.
