Byggnadsantikvarisk undersökning och dokumentation av

Ryttartorpet på Linnés Hammarby

Danmarks socken, Uppsala kommun

Upplandsmuseets rapporter 2012:42

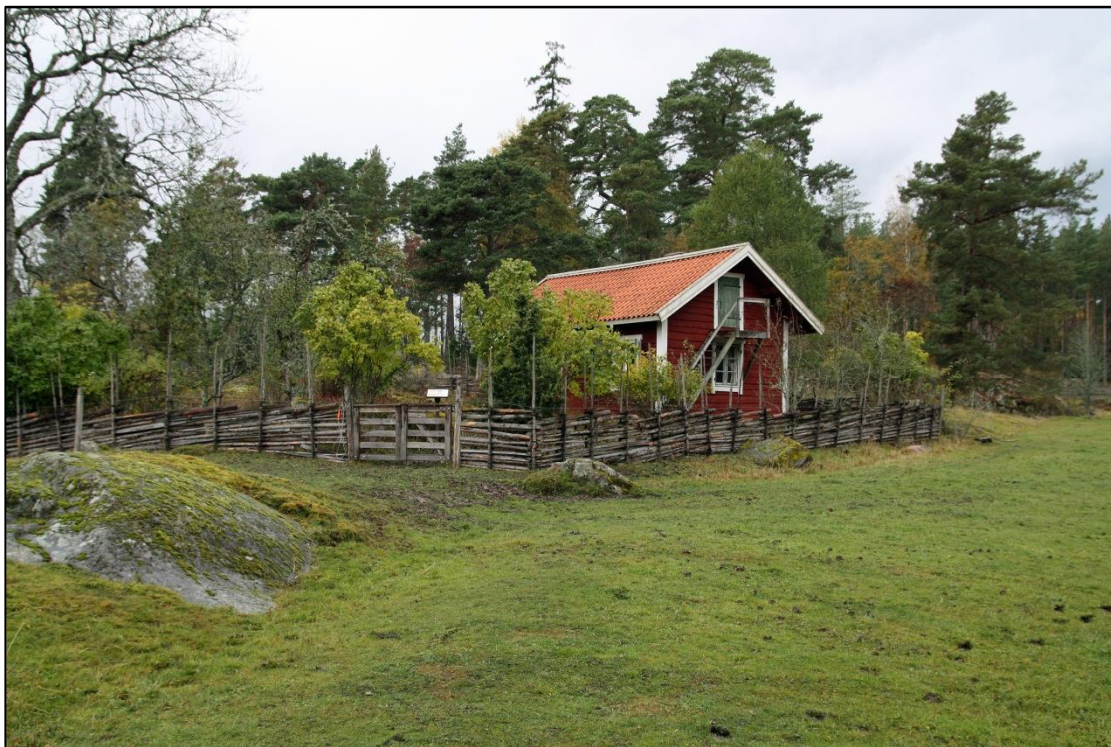
I början av 1940-talet genomfördes en omfattande restaurering av torpet. Invändigt fick det nya ytskikt av masonit, nya golv- och taklistor och en fast skåpinredning. Alla dörrar, foder och lister målades i en varmt grå färg. Sannolikt byggdes förstugan om och försågs med en ny, utåtgående bräddörr och förmodligen är det nu som dagens fönsterluckor sattes upp. På vinden balkades ett solvloft av i den västra delen. Fönstren, fönsterluckorna och ytterdörren målades gröna. Troligen murades skorstenen om vid samma tillfälle.

F.d. dragontorp nummer 56 från sydöst.

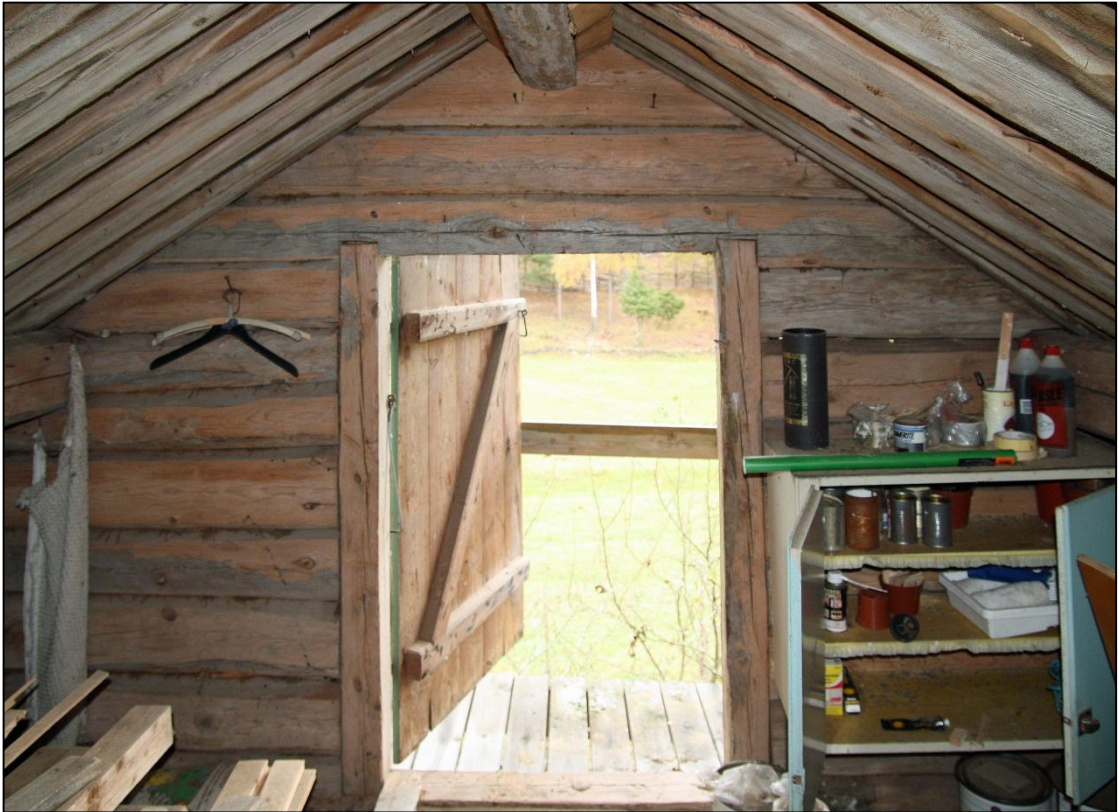
Gavelvägg åt öster inifrån vinden.

Taklagskonstruktionen med kroppås och sidoåsar men utan överliggande sparrar, och med en underbrädning lagd med botten och lock i takets fallriktning, är avpassad för tegeltäckning och utesluter t ex stickspån som ursprunglig täckning. Bräderna är ramsågade och utförandet typiskt för den första generationens tegeltak på torpstugor. Täckning med tegel bedöms vara ursprunglig, men pannorna har bytts. Det vanligaste takteglet kring 1880 var handslaget, enkupigt tegel.

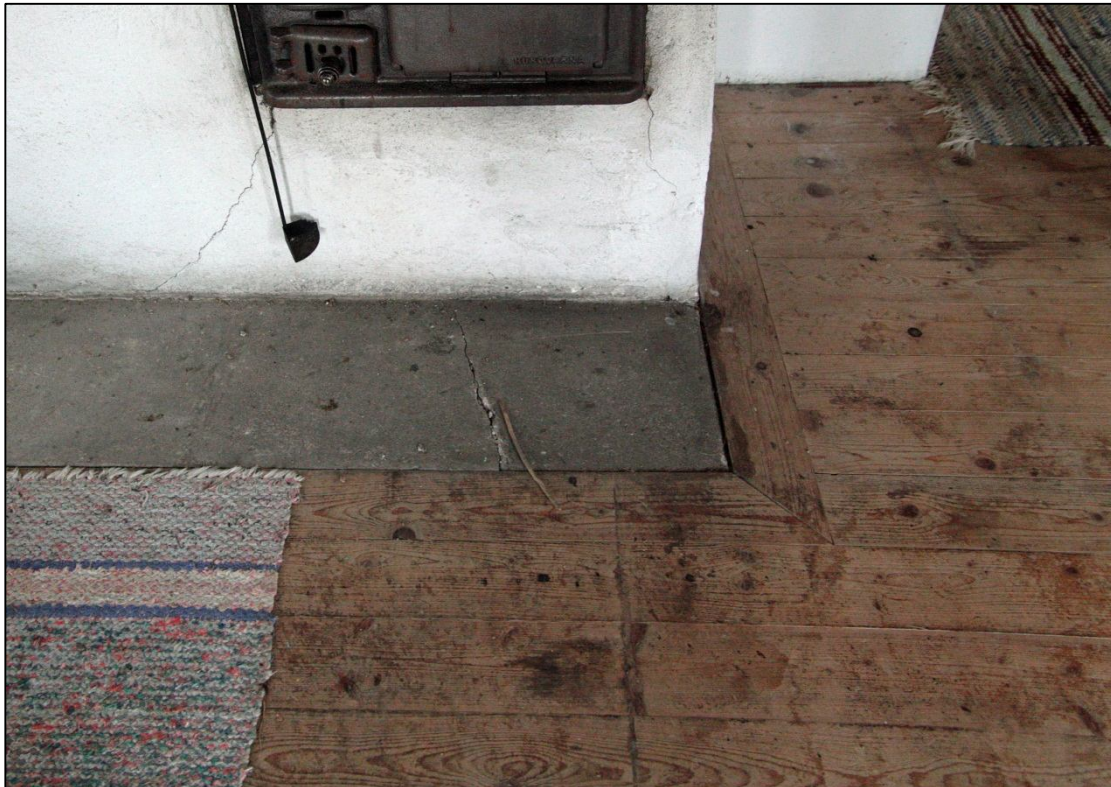
I golvet i köket finns ett limspår som löper tvärs planken. Spåret tyder på att golvet under någon period varit täckt med linoleummatta. Det befintliga trägolvet är samtida med eller äldre än restaureringen i början på 1940-talet, men inte ursprungligt. Det är rimligt att tro att det lades efter 1921 års besiktning.

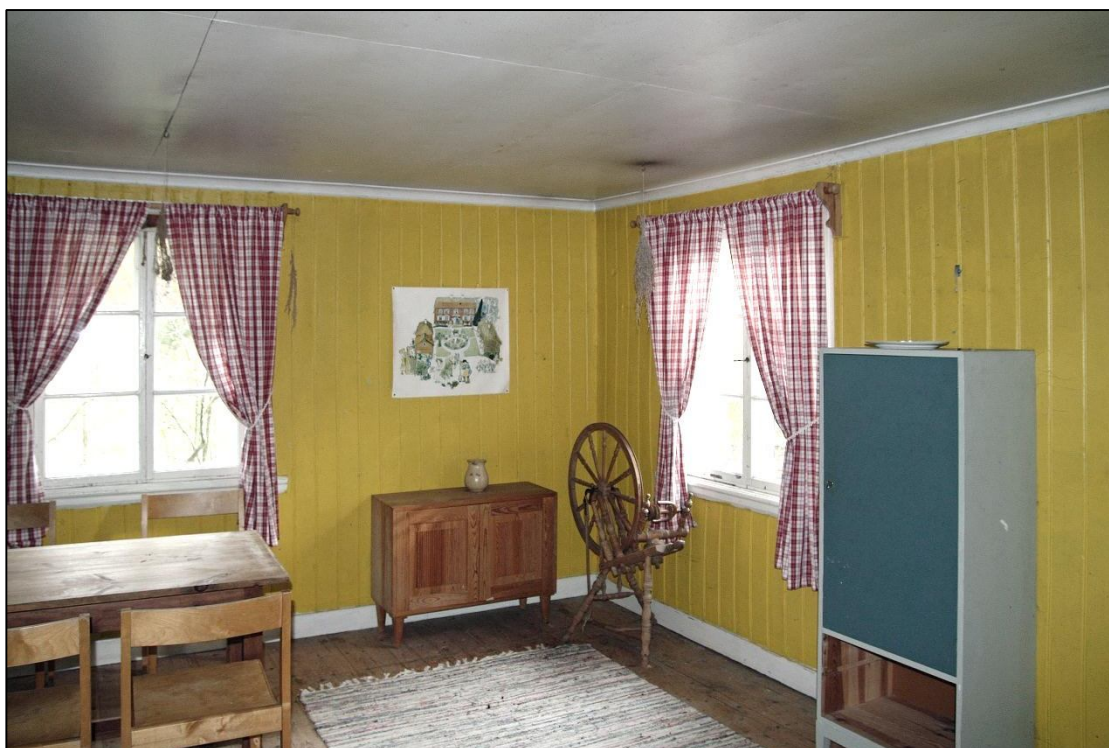
Kökets sydöstra hörn.

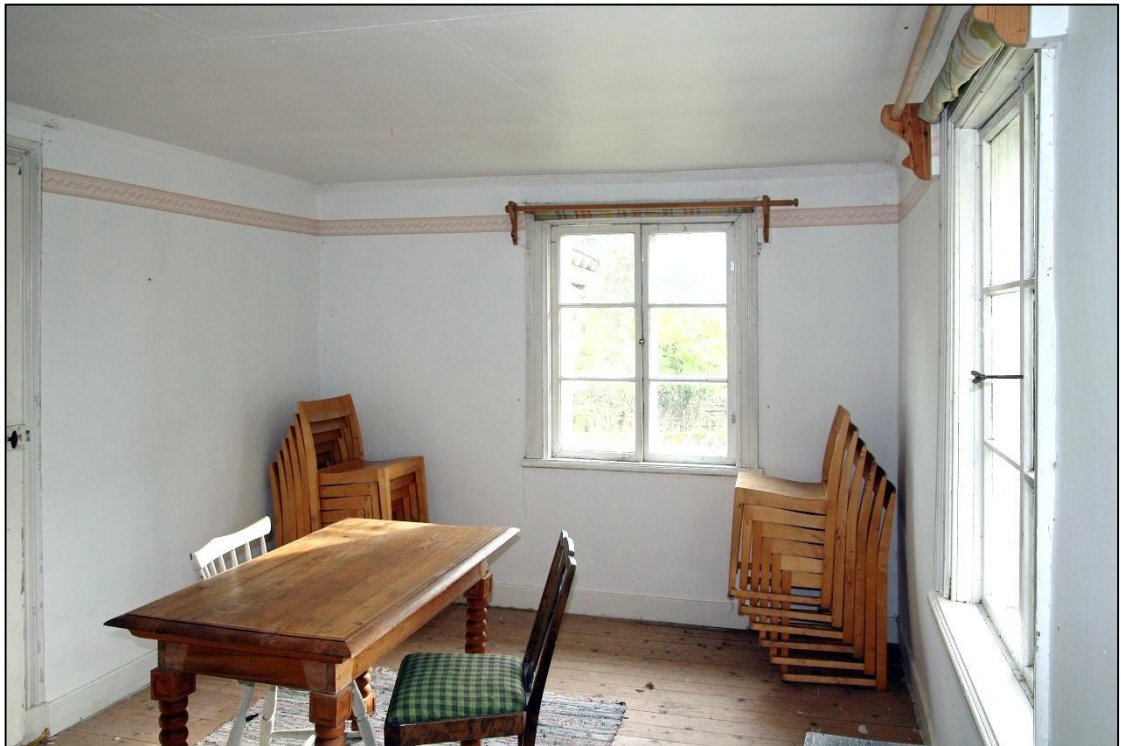
Kammarrens södra del.
