Vårdplan för byggnader på

Alnön

Börstils socken, Östhammars kommun

Per Lundgren 2012

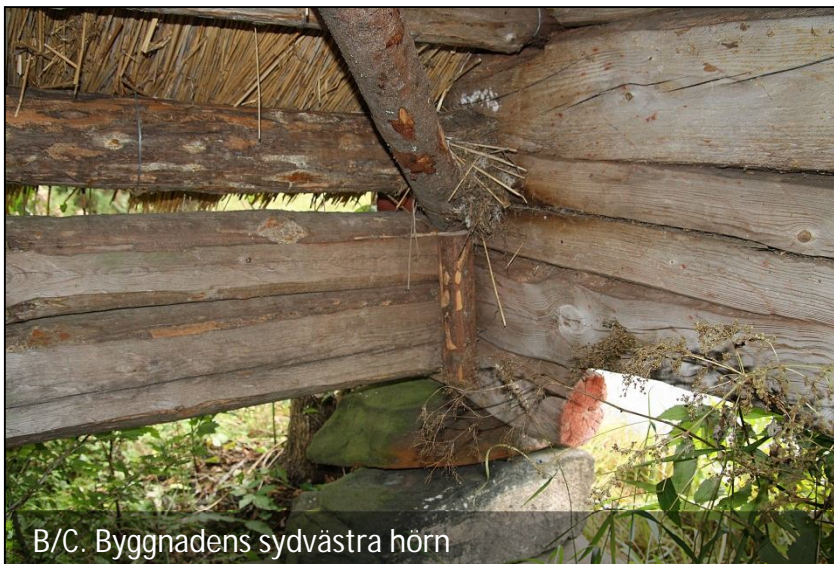
B/C. Byggnadens sydvästra hörn

Enligt uppgifter från början av 1970 fanns vid denna tid två båthus, ett mindre och ett större. Båthuset är delvis uppfört av återanvänt virke. Syllarna på långsidorna B och C har avrundade undersidor, vilket tyder på att de är avsedda att var just de understa stockarna. Dörröppningen utan gåt och att det återanvända timret är falurött tyder på att båthuset är uppfört under senare hälften av 1800-talet eller senare.

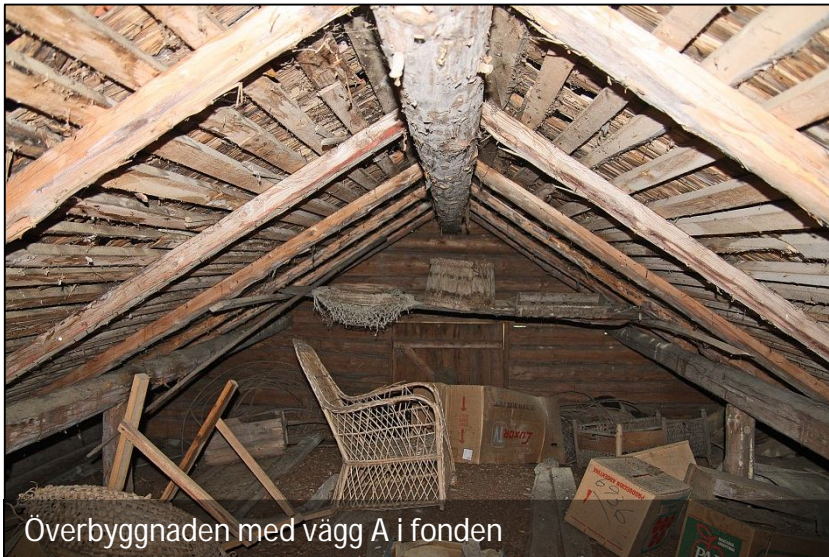
Överbyggnaden med vägg A i fonden

Under teglet på byggnaden finns endast stickspån som tätskikt. Detta innebär att det är speciellt viktigt att uppmärksamma spruckna och felaktigt liggande pannor och andra defekter på yttertaket. Visst läckage kan noteras, liksom borrhål och bormjöl på vindsutrymmet som tyder på en för fuktig miljö. Vid nästa takomläggning kan man överväga att utföra denna med oljehärdad masonit ovanför stickspånen.
