Rapport 2013:24
Per Lundgren

Invändig ändring och byte av värmesystem

Al unda kyrka

Al unda socken, Östhammars kommun

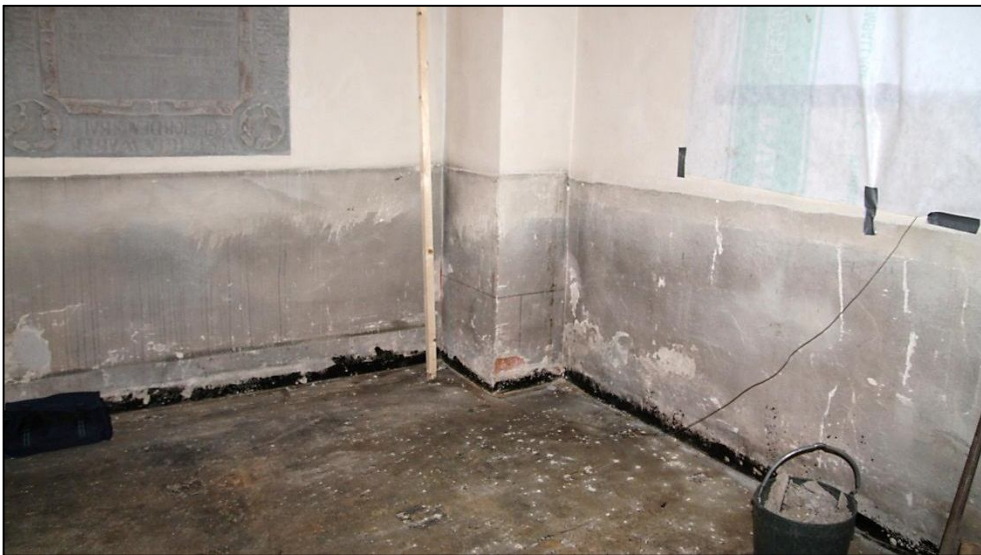
2012-09-26. Södra korsarmens sydvästra hörn efter borttagning av bänkar och träbjälklag.

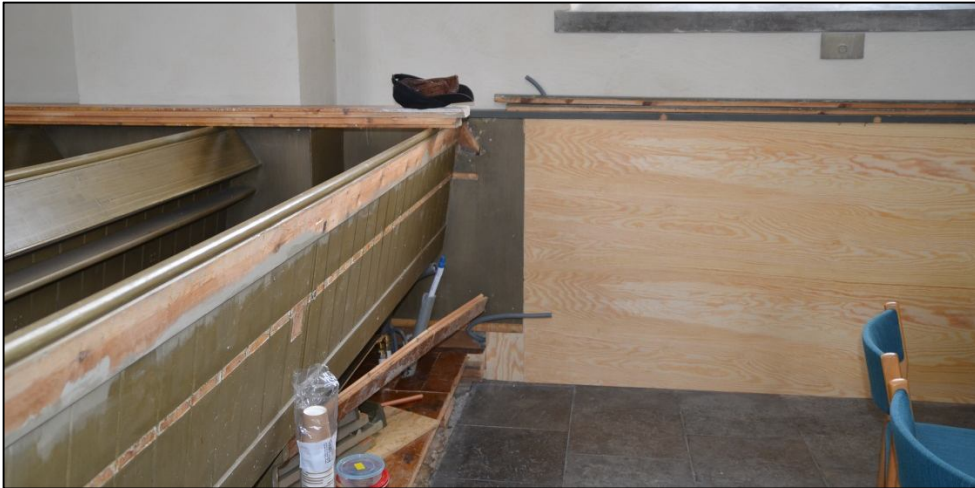
2013-02-27. Det nya kalkstensgolvet har rengjorts. Mot väggen har nya plywoodskivor satts upp istället för de gamla.

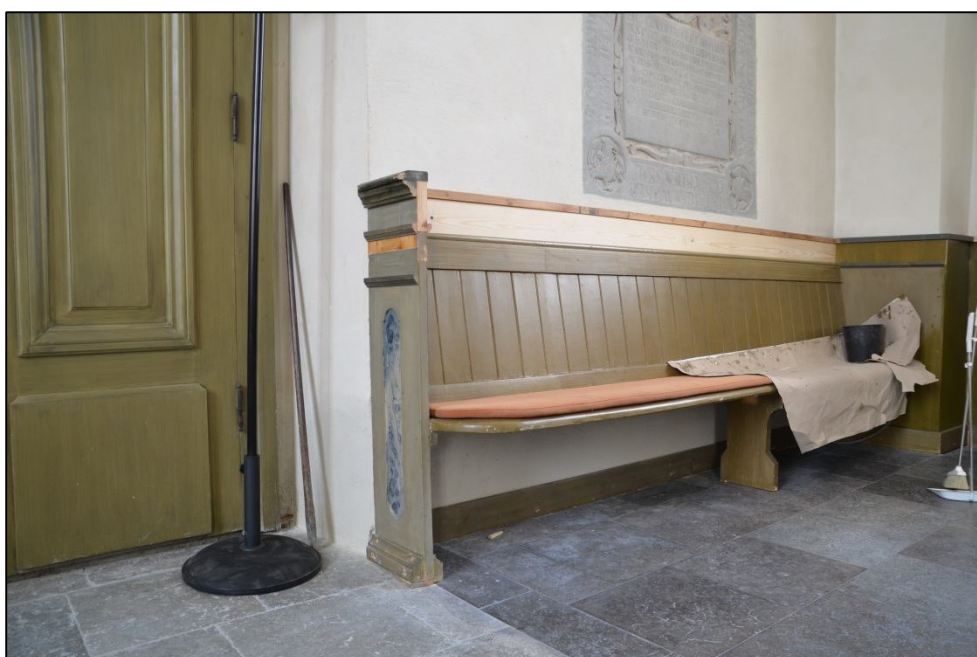
2013-03-20. Södra korsarmens sydvästra del med ombyggd bänk.

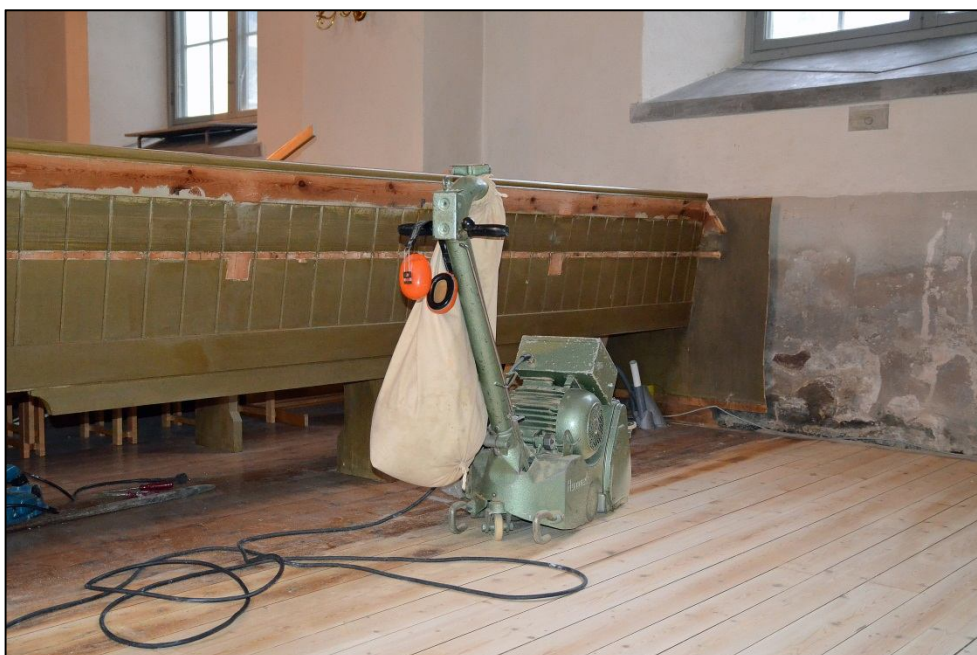
2013-01-30. Slipning av befintligt trägolv i norra korsarmens nordvästra del efter demontering av bänkar.

Det frilagda brädgolvet slipades. Enligt arbetshandlingarna skulle sedan golvet oljas, men för att få en likadan golvyta som i resten av bänkkvarteren beslöt man att använda linoljefernissa istället. Den första strykningen gjordes med Gysinge opigmenterad linoljefernissa. Därefter ströks ytorna med pigmenterad fernissa till liknande färgton som befintlig fernissa.

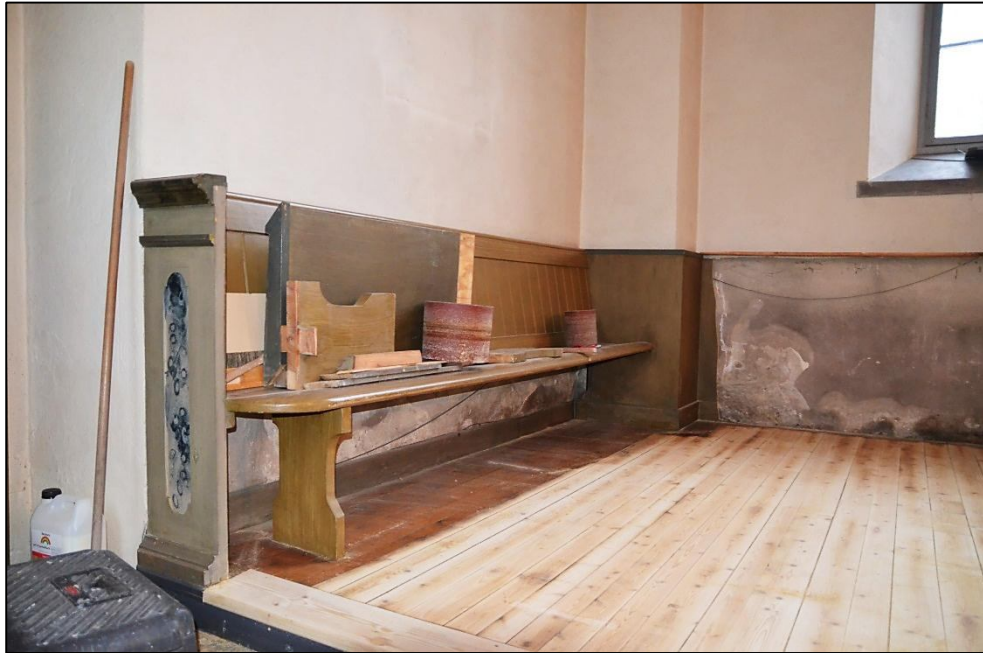
2013-01-30. Slipning av befintligt trägolv i norra korsarmens nordöstra del efter demontering av bänkar.

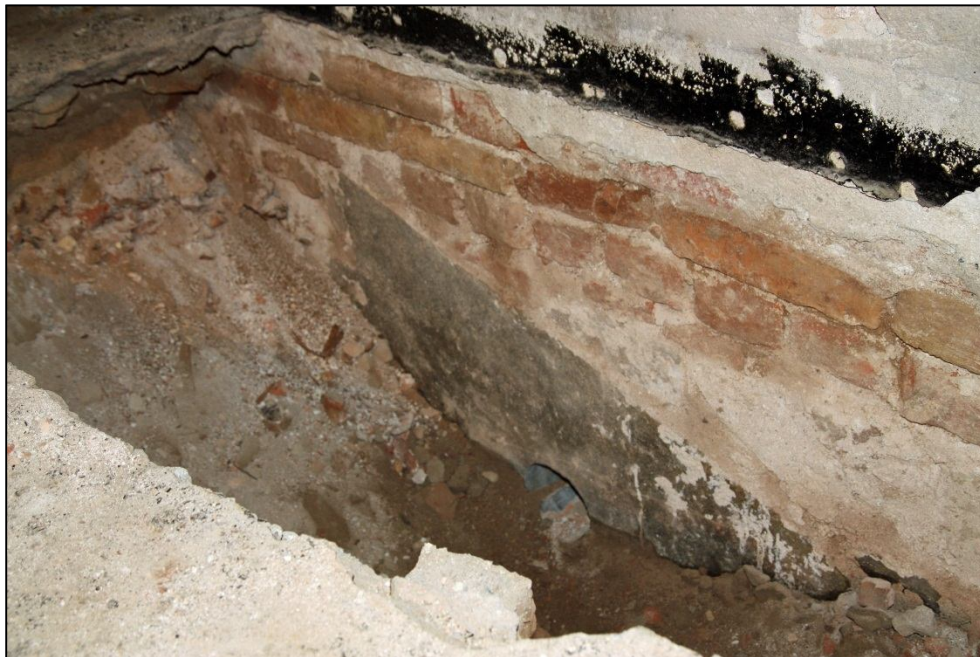
2012-10-16. Utgrävning för håltagning för vatten och avlopp i södra korsarmens sydvästra hörn. Det lilla schaktet visar 1700-talets grundläggning av korsarmen, med en grästensgrund och ovanpå denna en bärande mur av handslaget tegel.

Andra VA-arbeten som utförts är att vatten och avlopp ordnats till den södra korsarmens pentry. Här har en håltagning gjorts i grundmuren ca $\frac{1}{2}$ - 1 meter under golvnivå.

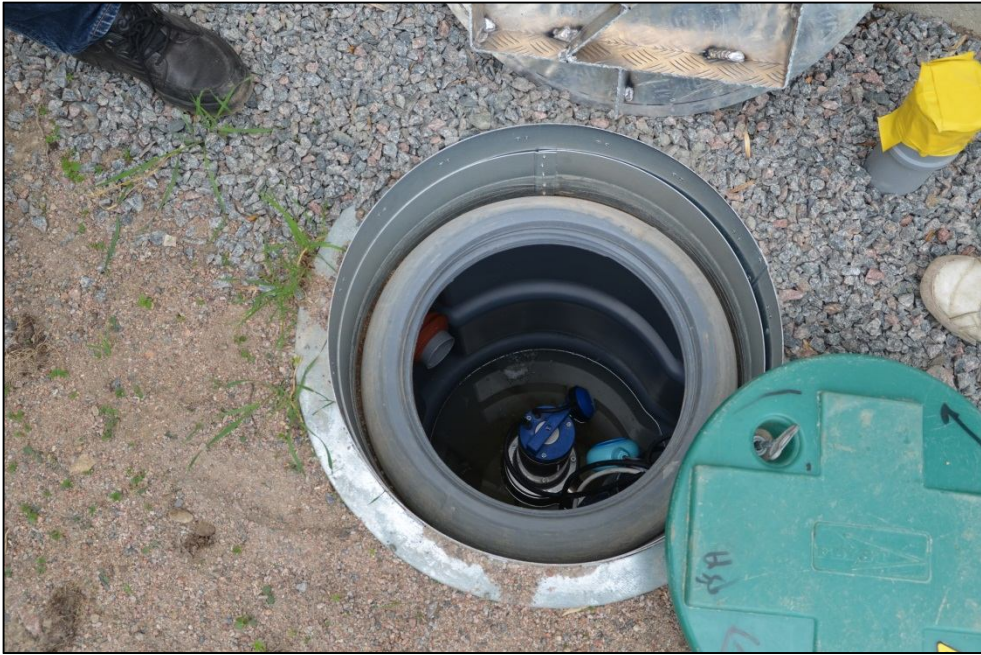
2013-05-21. Pumpgrop för avlopp och vattentillförsel avsett för södra korsarmens pentry.

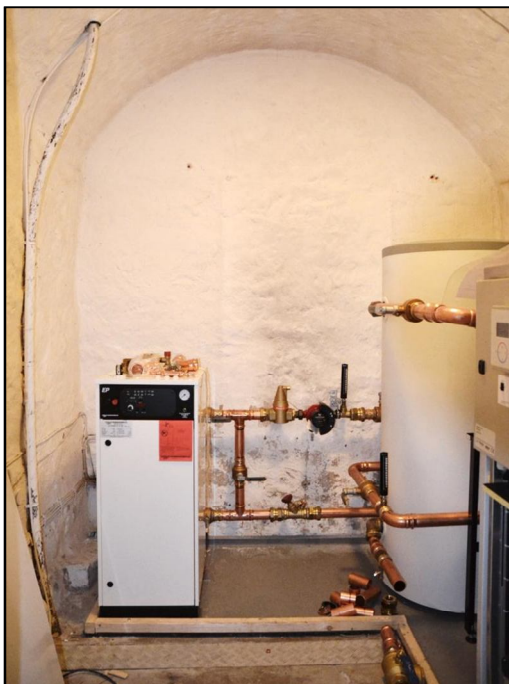
2013-03-20. Teknikrummets västra vägg med elpanna och ackumulator på det upphöjda, vattensäkra golvpartiet.

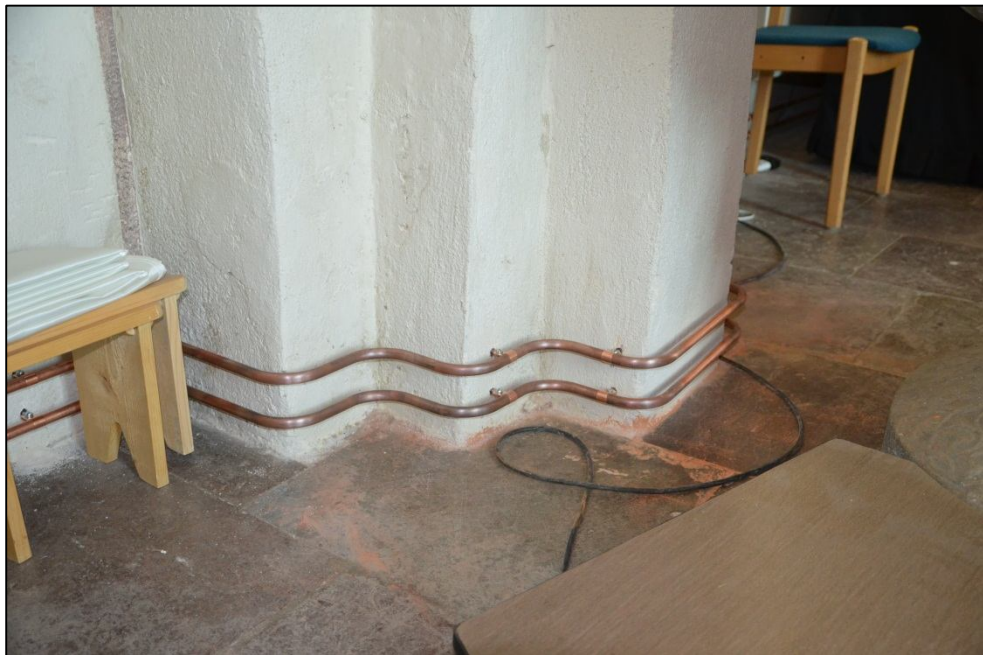
2013-04-10. Dragning av kopparrör i koret.

Kopparrören lämnades omålade. De kommer att målas under 2014 när ytan fått åldras något för att få bättre fäste för färgen.

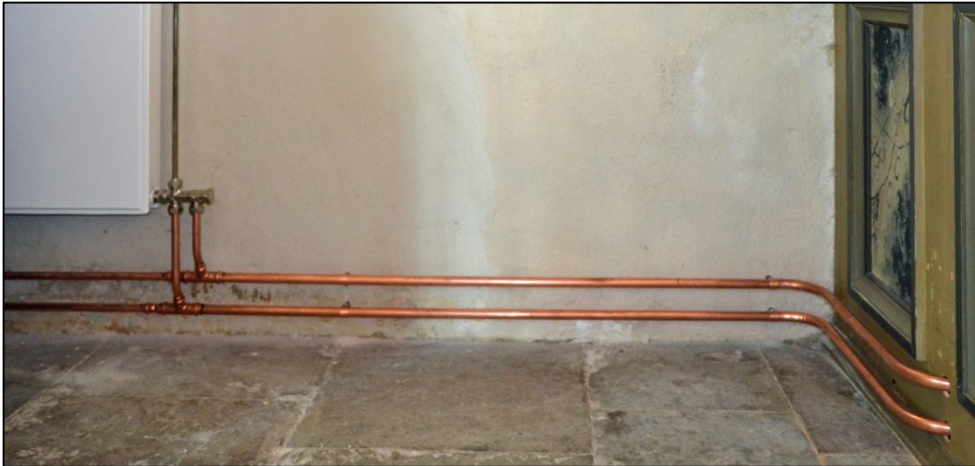
2013-04-10. Dragning av kopparrör från södra bänkkvarteret till korets radiator.

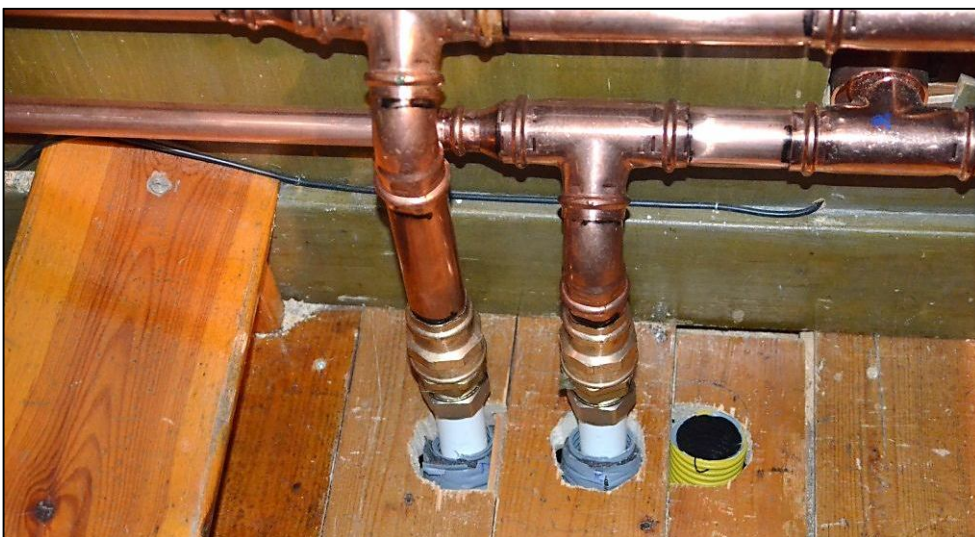
2013-05-21. Anslutning av kopparrör till slangar som löper under golvet.

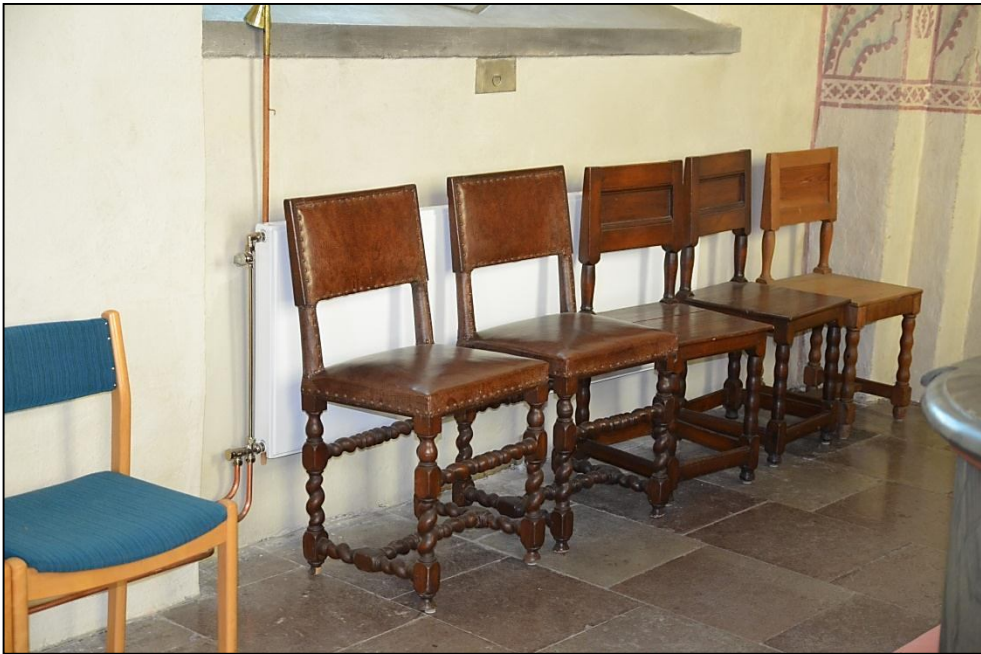
2013-04-29. Radiator i korets norra del.

I koret, i utrymmena i södra korsarmen och längst bak under läktaren i väster monterades väggradiatorer av modell Epecon Modul Compact Plan. De målades i samma färg som omgivande väggytor.

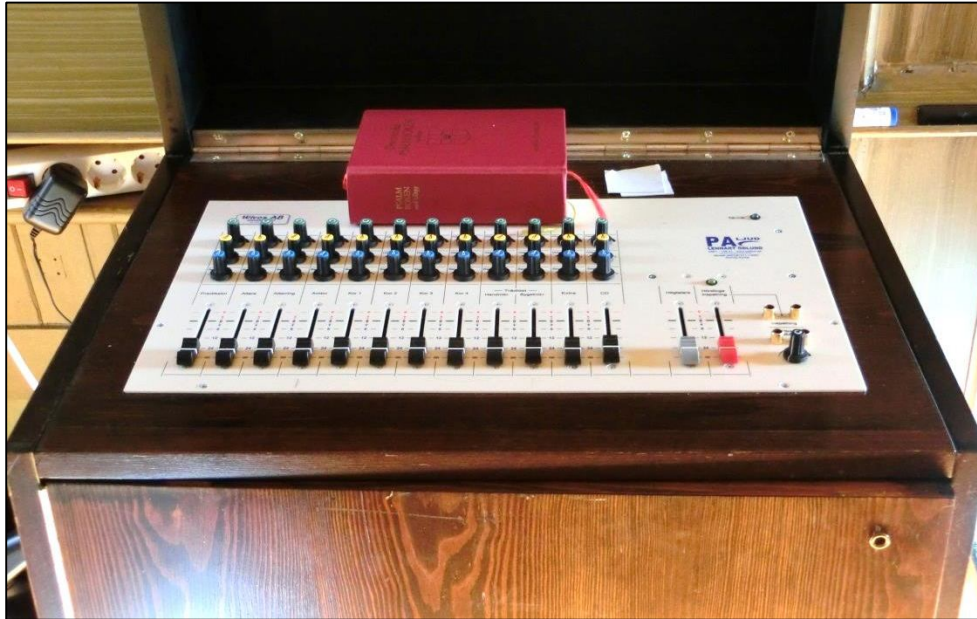
2013-10-25. Nytt mixerbord ovanpå befintlig pulpet under läktaren.

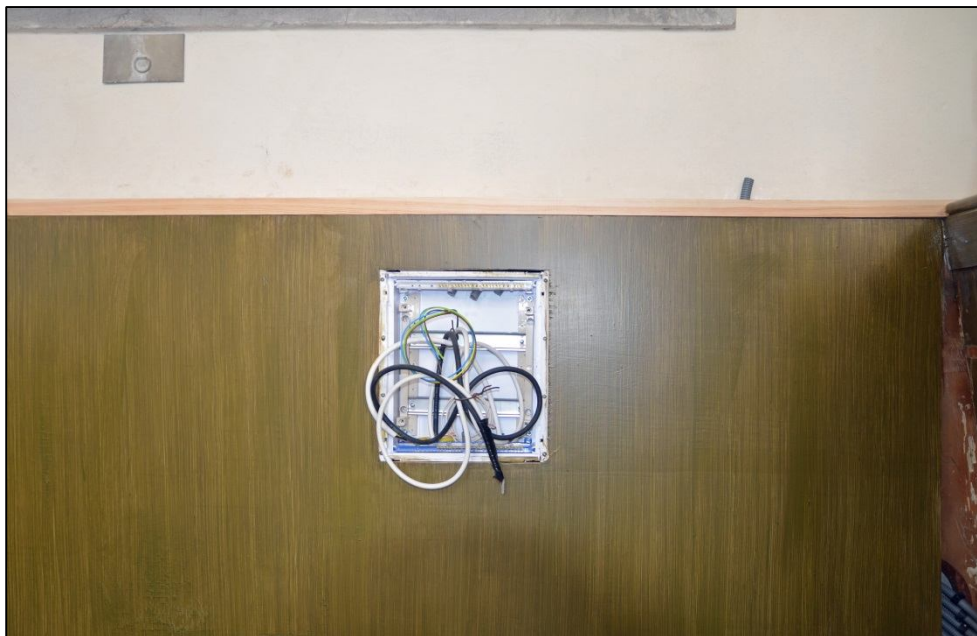
2013-03-20. Plats för ny elcentral till pentrydelen bakom plywoodpanelen mot korsarmens västra vägg.

I samband med bergvärmeinstallationen har elsystemet setts över och anpassats. Ny elcentral har installerats i teknikrummet och i pentrydelen i den södra korsarmen.

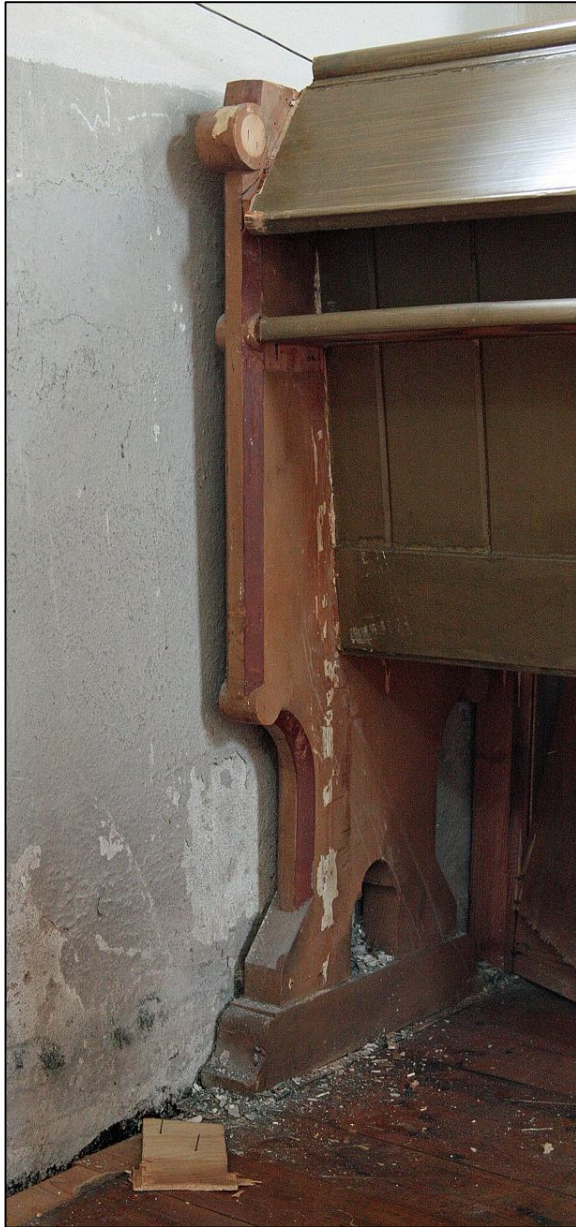
Bänk i södra korsarmen med borttagen plywoodskiva. Gaveln är från restaureringen 1898 -99.
