# Arkeologi vid Aspnäsgården

Arkeologisk schaktningsövervakning

Aspnäs 1:41  
Östervåla Socken  
RAÄ 359  
Heby Kommun  
Uppland

## Upplandsmuseets rapporter 2015:25

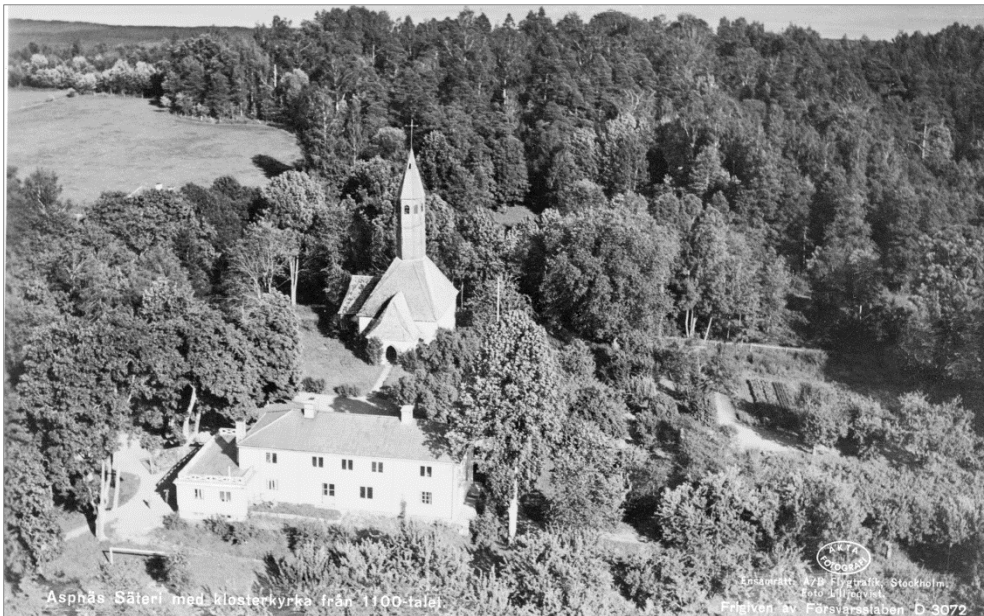
Figur 5. Flygbild från 1936 över Aspnäsgården. I bild syns huvudbyggnaden och gårdskyrkan. Längs huvudbyggnadens södra gavel samt västra långsida syns den yttre muren. Foto Flygtrafik, AB. Upplandsmuseets bildarkiv.

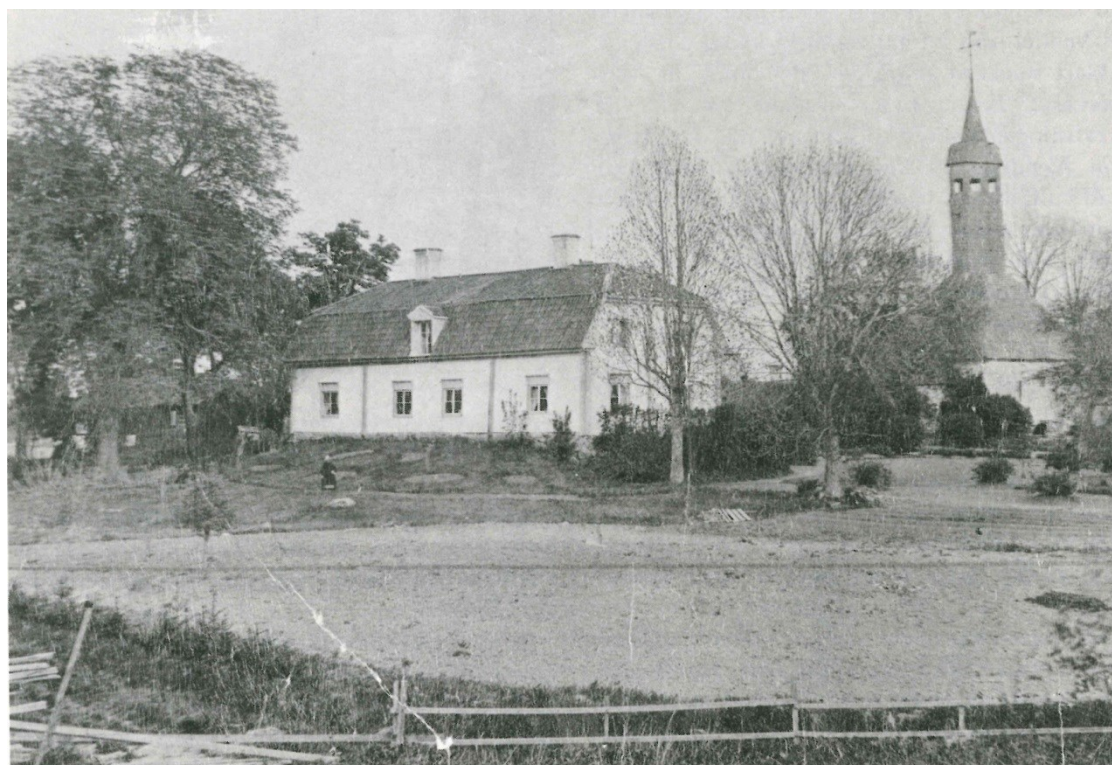
Figur 7. Foto över Aspnäsgården taget innan ombyggnationen 1929. Foto mot NÖ. Bilden är hämtad från *Vår hembygd* (1981).

På fotot syns tydligt att huvudbyggnaden på bilden inte är densamma som dagens huvudbyggnad. Här syns en byggnad med mansardtak och en nedervåning samt en övervåning med takkupa. Dagens byggnad (se figur 4) har två våningar och ett valmat tak. Den äldre byggnaden verkar även, till skillnad från den nuvarande, stå på den yttre muren.

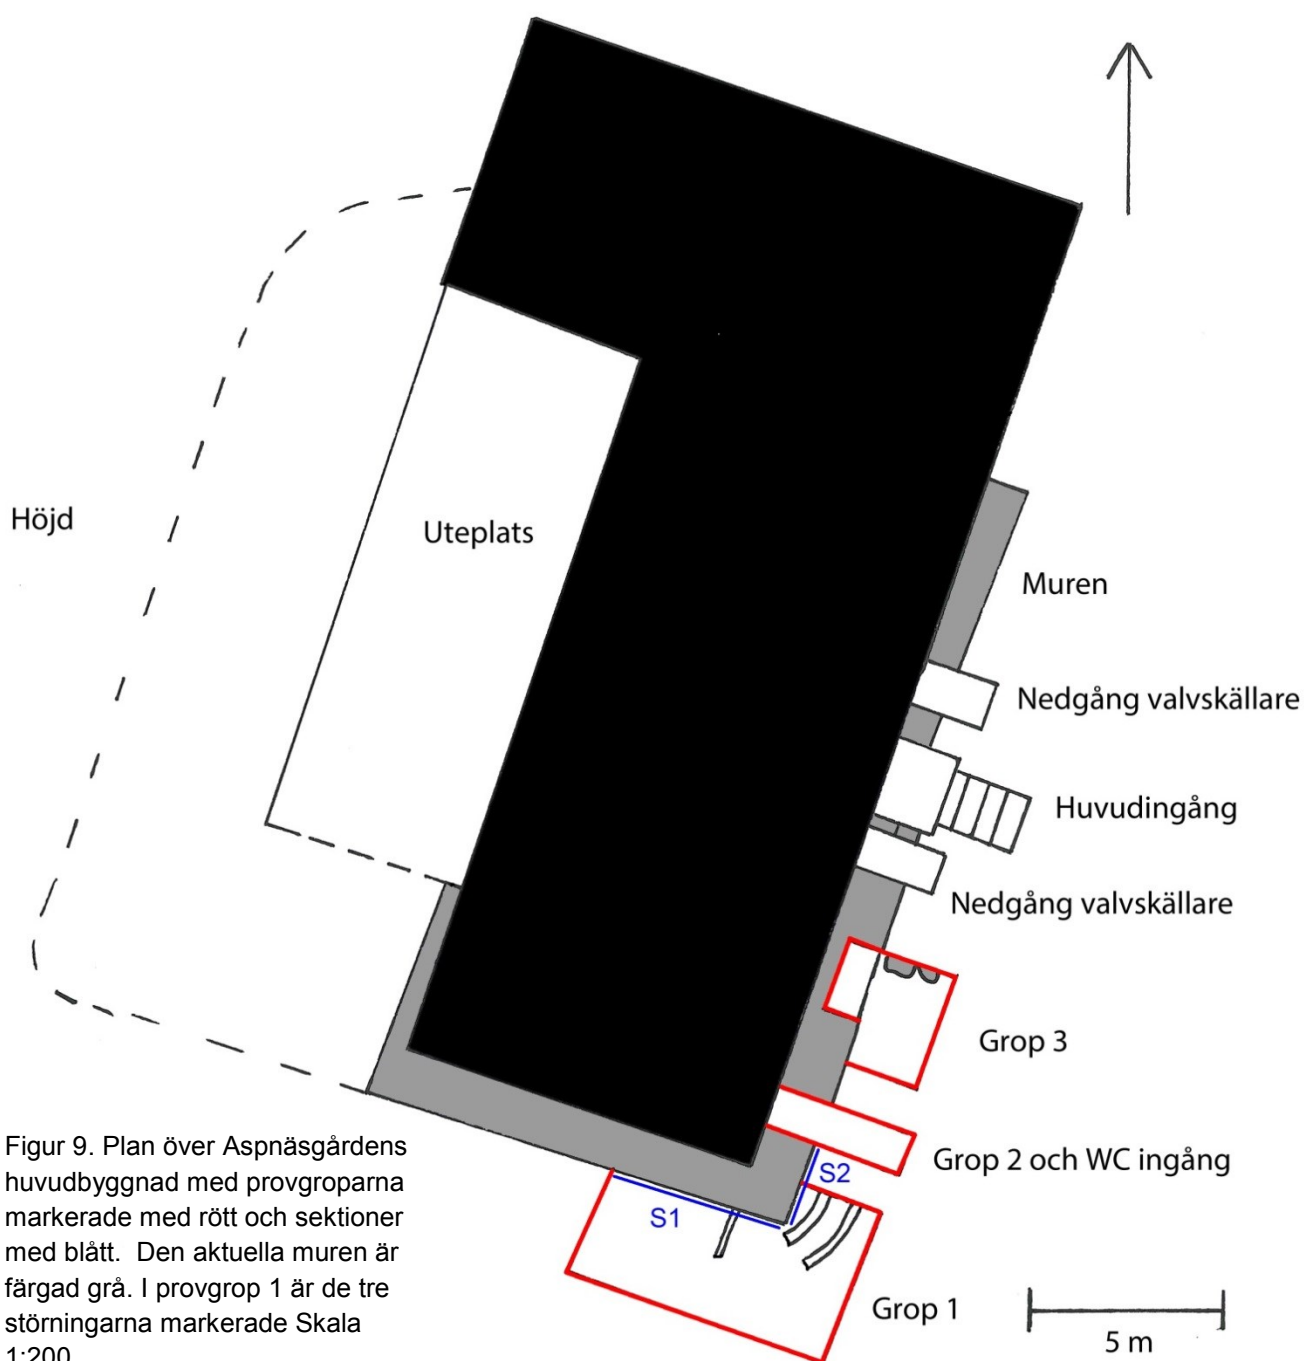
De geotekniska undersökningarna utfördes vid två skilda tillfällen. Vid undersökningarna grävdes tre provgropar (figur 9), för att utreda orsaken bakom sättningen och fastställa lämpliga åtgärder. Vid det första tillfället pågick parallellt ommålningar av huvudbyggnadens och arbetsställningar var monterade runt hela huset. På grund av detta kunde man inte schakta runt det SV hörnet, då risken att ställningen skulle rasa där bedömdes vara hög. Vid det andra tillfället beslutades att istället gräva två provgropar vid den SÖ delen av muren. Vid detta tillfälle gjordes också ett uttag i muren för att fastställa dess uppbyggnad och innehåll.

Figur 9. Plan över Aspnäsgårdens huvudbyggnad med provgroparna markerade med rött och sektioner med blått. Den aktuella muren är färgad grå. I provgrop 1 är de tre störningarna markerade Skala 1:200.

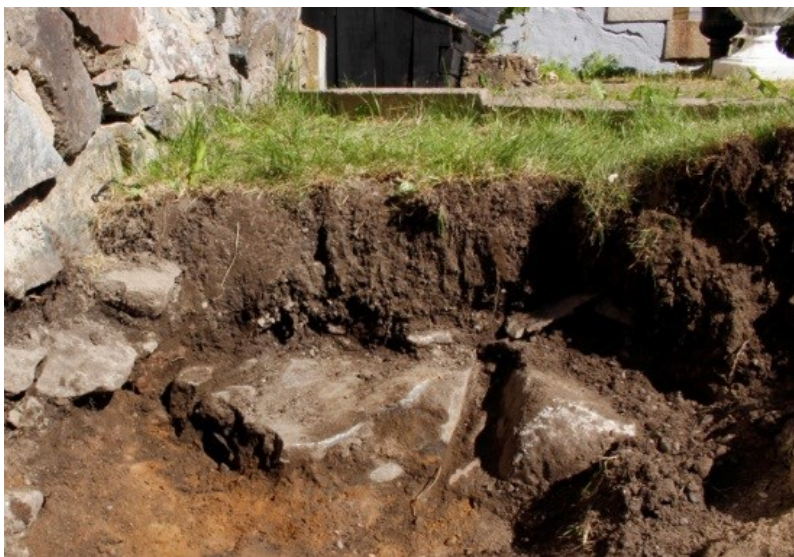
Provgrop 3 grävdes ut från muren norr om WC utrymmet (figur 9). Murens grundläggning såg ut som i provgrop 1, dvs. ganska klen under mark. Murens botten låg endast 0,3 m under marknivån (figur 15). Muren var lagd ovan ett tunt matjordlager, ca 0,05 m tjockt, därunder fanns ett ca 0,25 m tjockt lager med homogen brun sand, varefter den sandblandade moränen låg. Gropen grävdes 3,1 m x 2,0 m stor och ca 0,7-0,8 m djup. I gropens norra kant låg tre tillhuggna stenar på rad ut från muren ca 0,4 m under mark (figur 16). Stenarna var ca 0,4-0,5 m stora. Det är osäkert om de hörde samman med muren då de inte låg upp mot denna utan ca 0,08 m utanför. Matjordslagret var här ca 0,4-0,5 m tjockt, mörkbrunt och homogent. Här syntes inget rivningsmaterial som i provgrop 1.

Figur 16. I provgrop 3 påträffades 3 huggna stenar strax utanför muren. Foto 2015-08-17 mot norr.
