ANTIKVARISSK KONTROLLRAPPORT

## Veckholms kyrka

INVÄNDIG RESTAURERING OCH ÄNDRING AV VECKHOLMS KYRKA, VECKHOLMS SN, ENKÖPINGS KN

Upplandsmuseets rapporter 2010:28

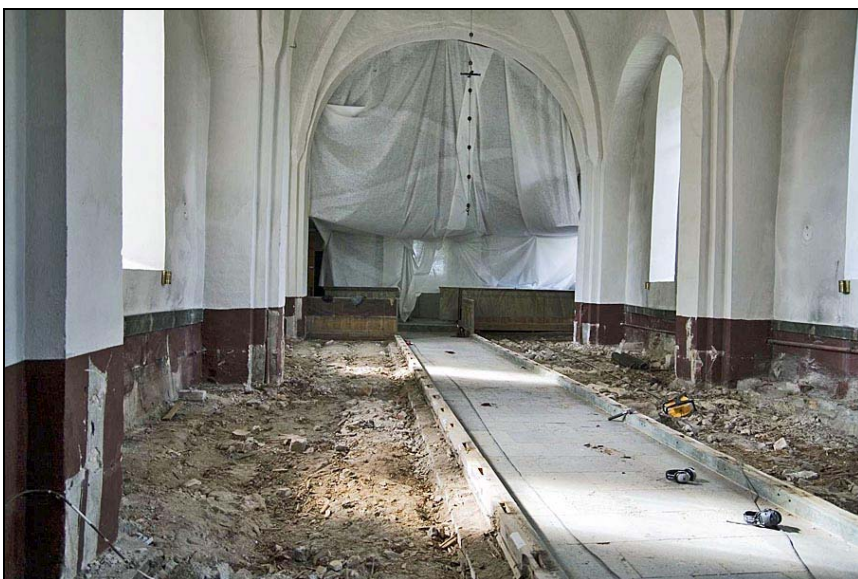
2009-08-31 (JD). Långhusets bänkinredning och golv har demonterats. Den gamla tröskelstocken, som återanvändes efter lagningar, ligger fortfarande på plats. Väggarnas bröstning är målad med oljefärg i samma färg som bänkinredningens insida.

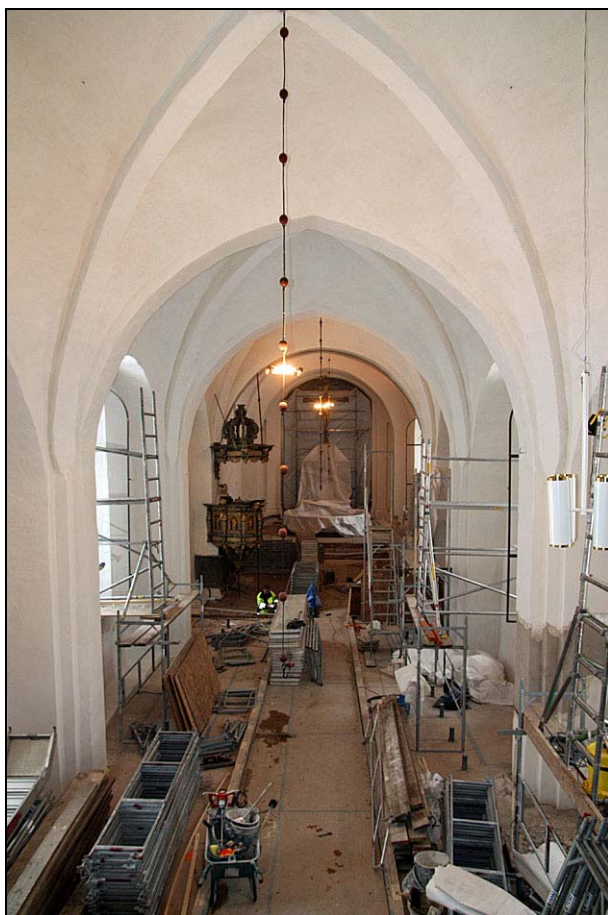
2010-02-09. Det nya grangolvet i bänkkvarteren har lagts och ställningsbygge pågår.

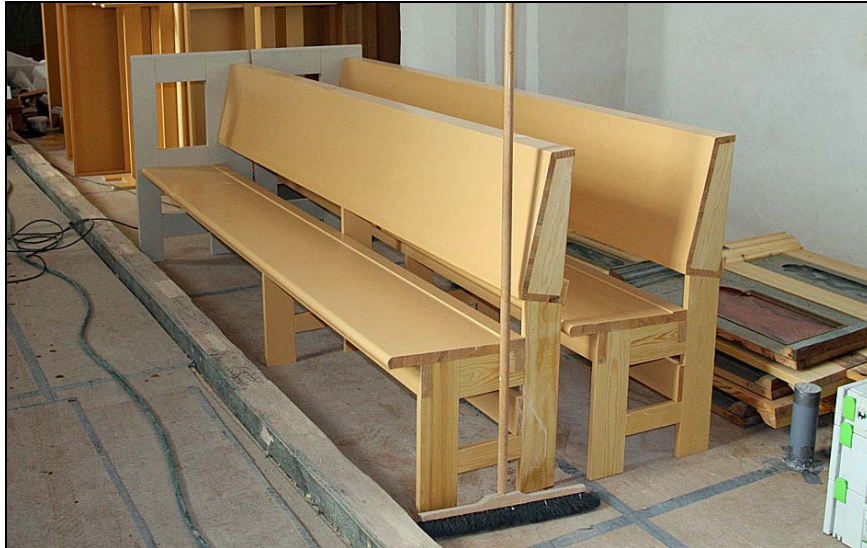
2010-03-16. De nya kyrkbänkarna inför montering. Bänkarna har grundmållats på snickeriet.

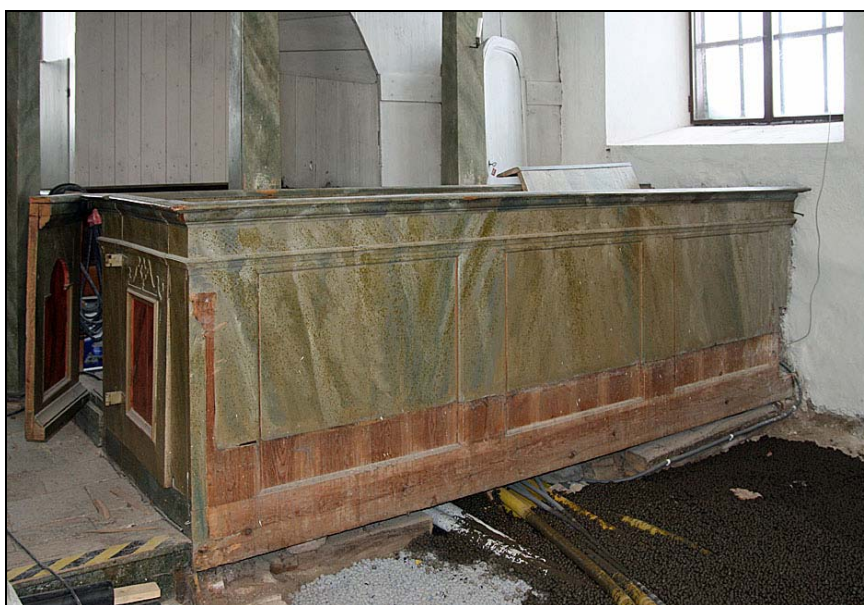
2010-03-02. Fronten till norra bänkkvarteret under läktaren efter demontering av framförliggande bänkar och plankgolv.

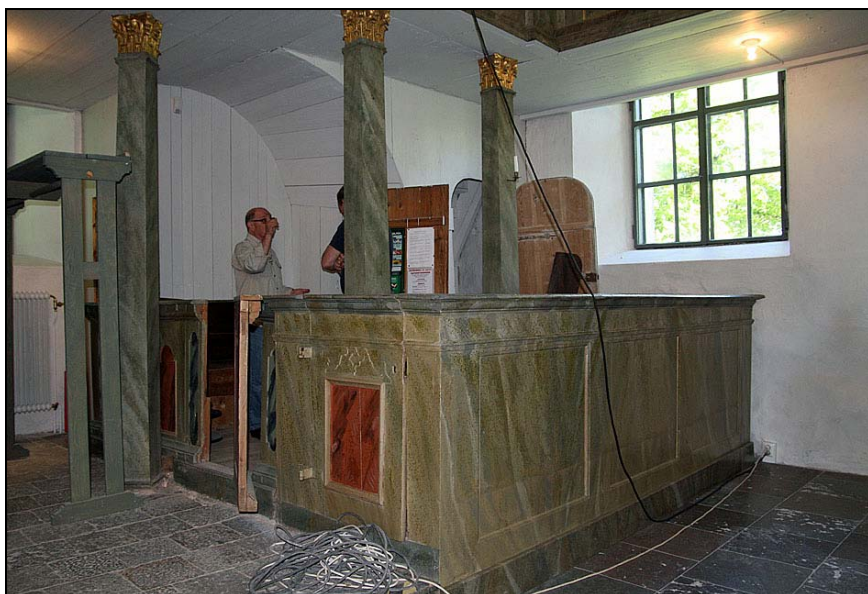
2010-06-03. Bänkkvarteret under norra delen av läktaren efter avslutad restaurering.

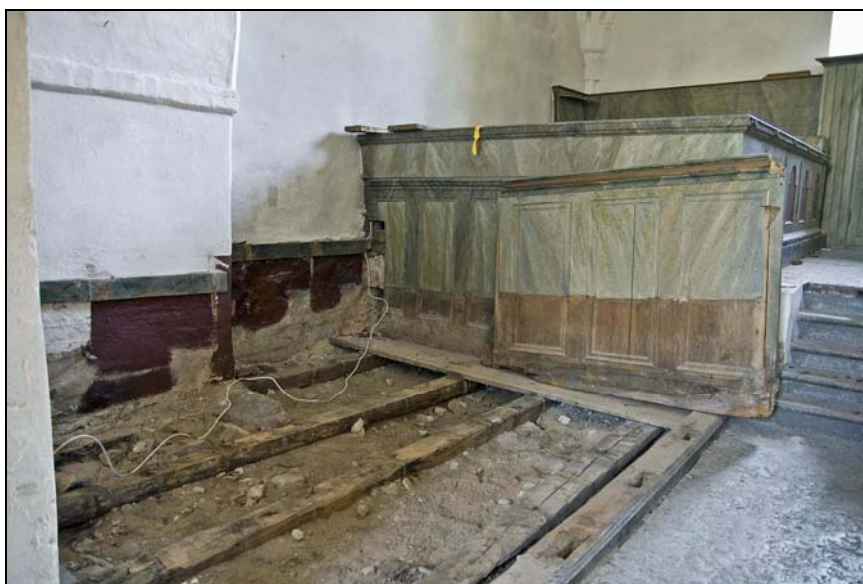
2009-09-14 (JD). De nedre delen av den södra korsarmens östra kvarter efter demontering av bänkar. Tröskelstocken och bärlinorna magasineras.

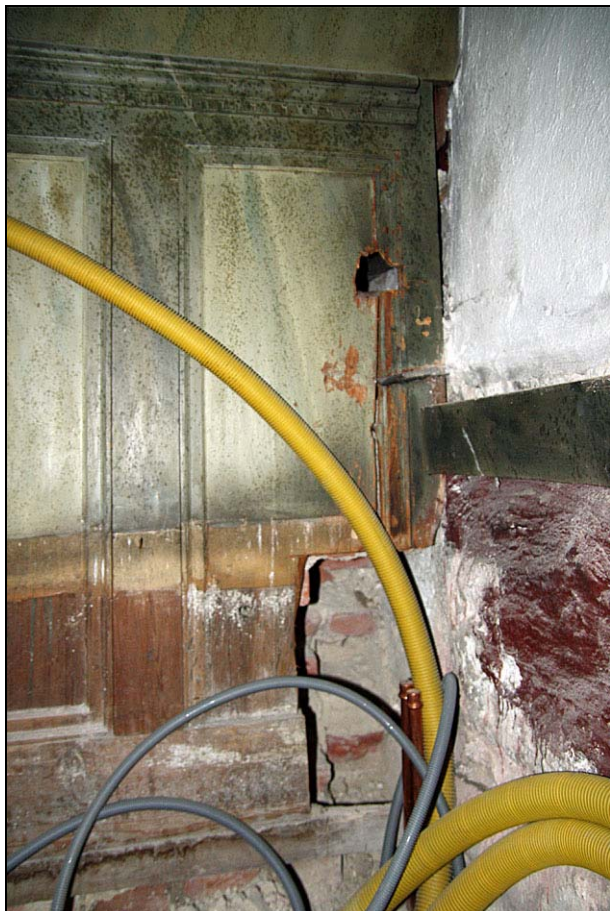
2010-01-26. Bänkfronterna i den övre delen av södra korsarmen var skadade mot väggarna genom tidigare installationer. Fronterna var omålade där de nedre bänkarnas ryggar tidigare satt. Fronter och nedre bänkkvarter tycks alltså ha tillkommit vid ett och samma tillfälle. Östra bänkfronten.

2010-01-26. Västra bänkfronten i södra korsarmens övre del.

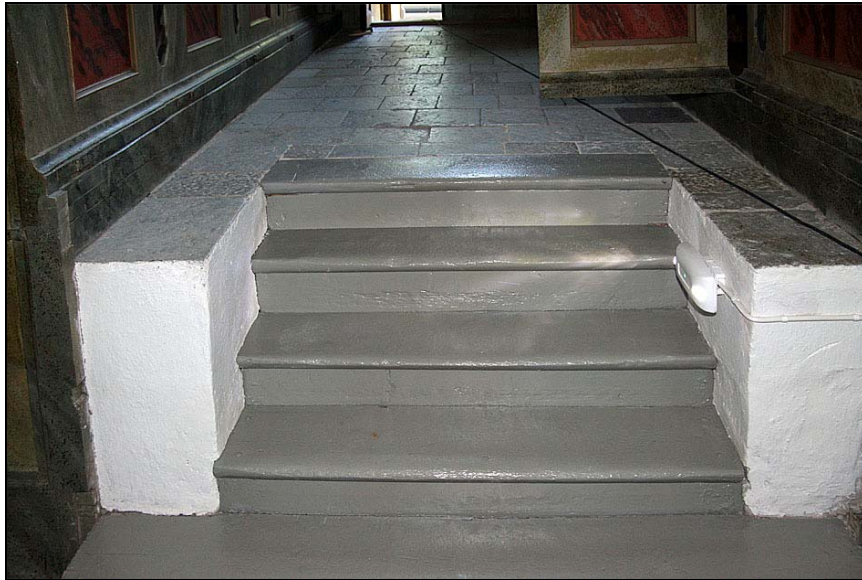
2010-06-03. Trappan mellan den övre och undre delen av södra korsarmen har målats och nödbelysning har monterats på muren vid sidan av trappstegen.

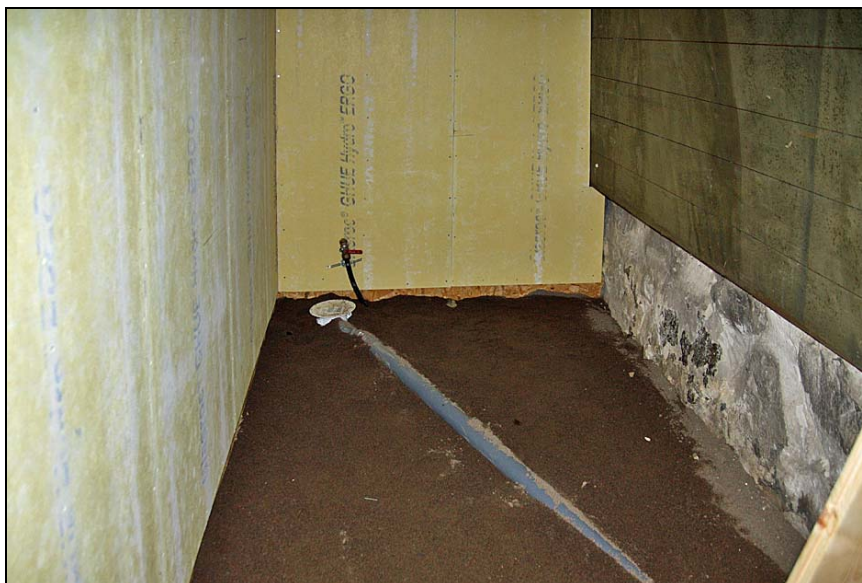
2009-11-17. Det östra biutrymmet i södra korsarmen under uppförande. Utrymmet är försett med en golvbrunn med avloppsrör.

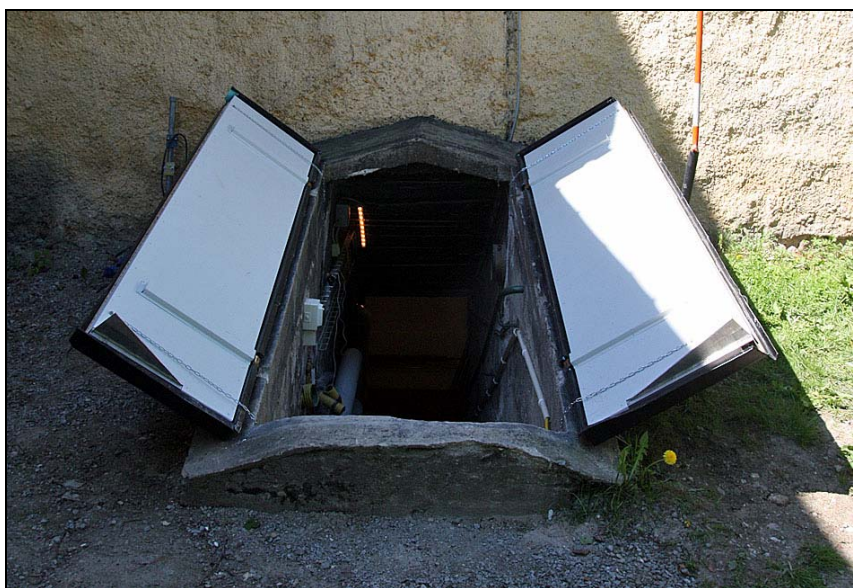
2010-06-03. *Luckorna till källaren har fått en förbättrad isolering*

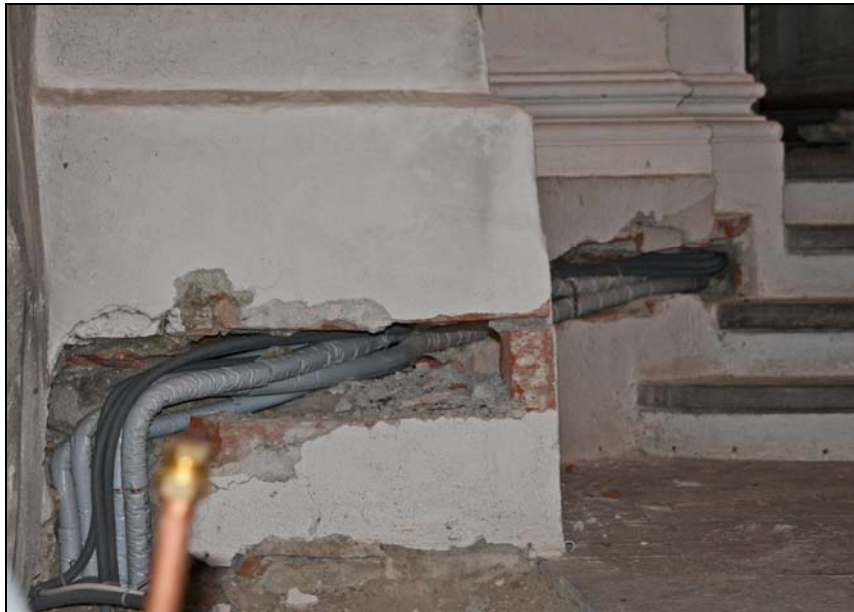
2010-01-12. *Nya rör till gravkoret har dragits i de gamla kanalerna genom korts väggpelare.*

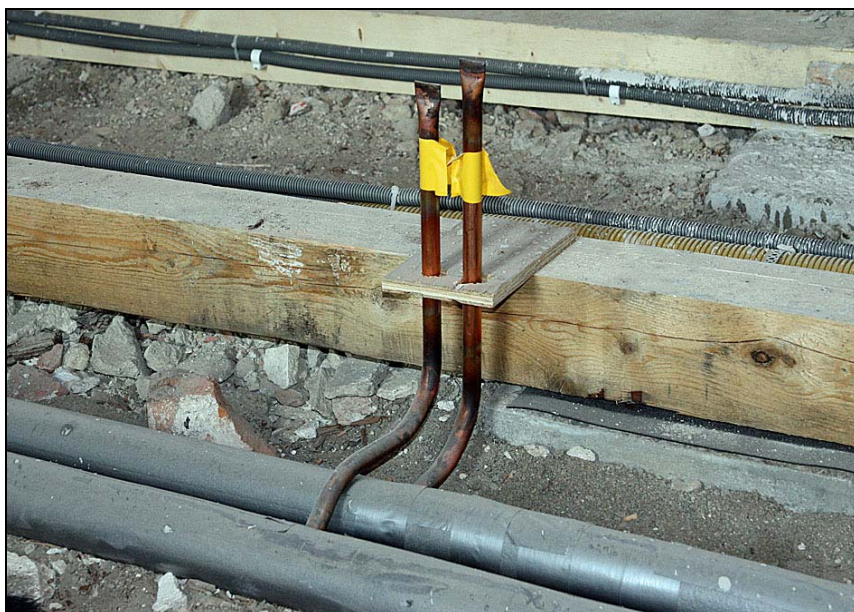
2009-12-01. *Detalj av vattenrören och bärlinan till långhusgolvet.*

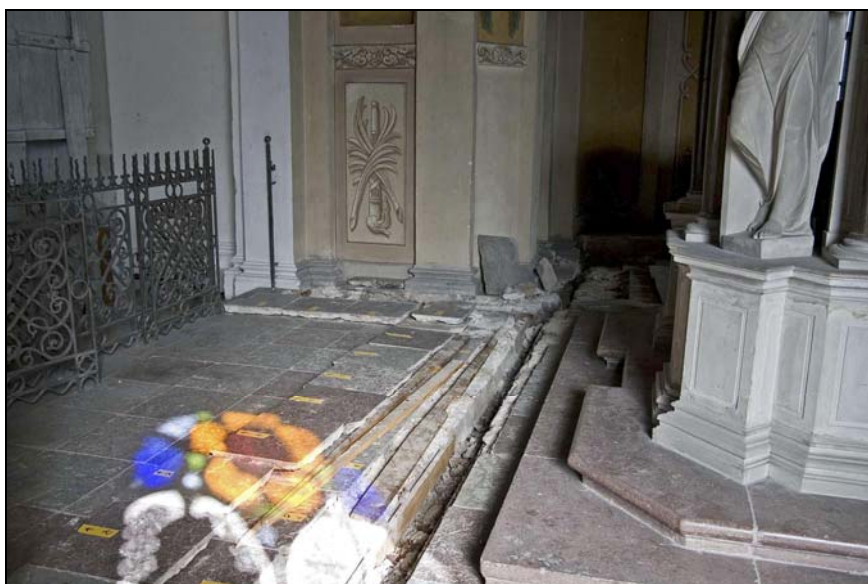
2009-09-14 (JD). Kalstensgolvet i gravkoret har tagits upp för ledningsdragnings.

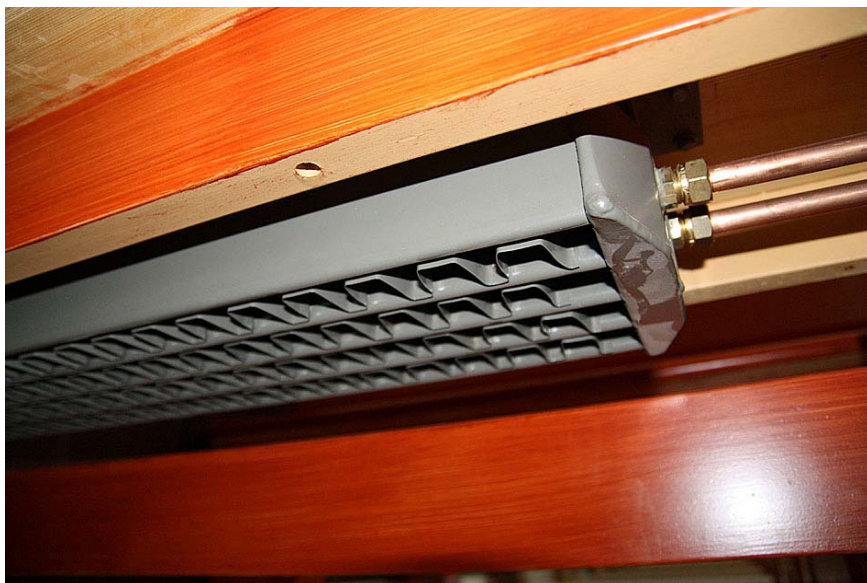
2010-06-03. Bänkvär-  
mare monterad under  
den nya bänksitsen.

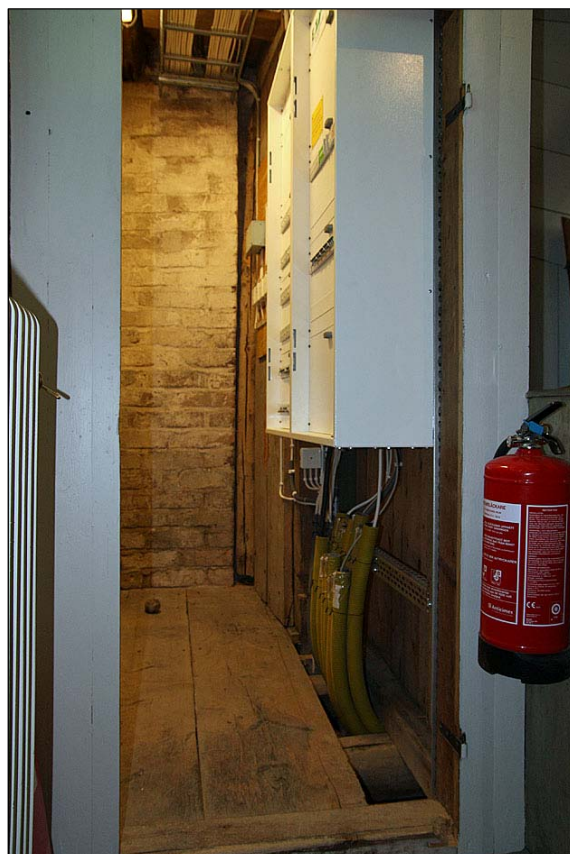
2010-06-03. Ny elcentral under läktaren.

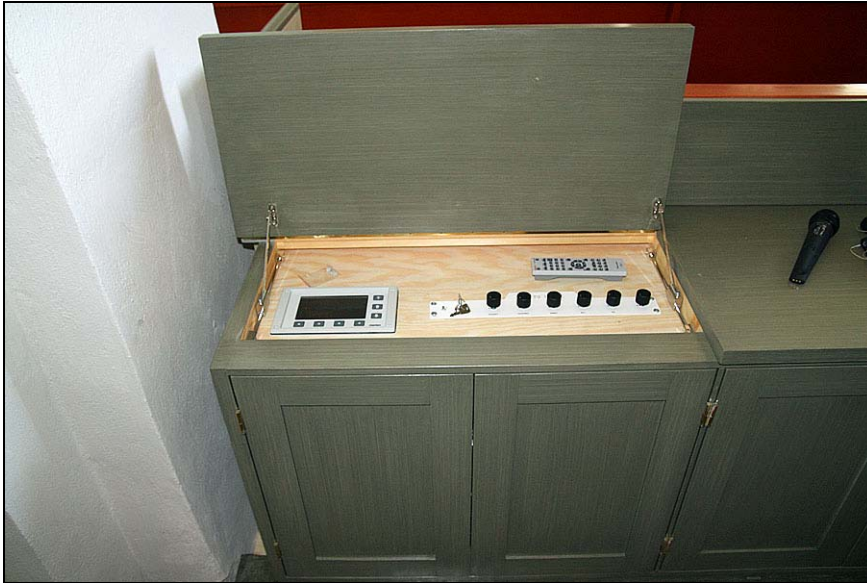
2010-06-03. Ny manöverpanel infälld i bänkskåp som avslutar långhus-kvarteren åt väster.

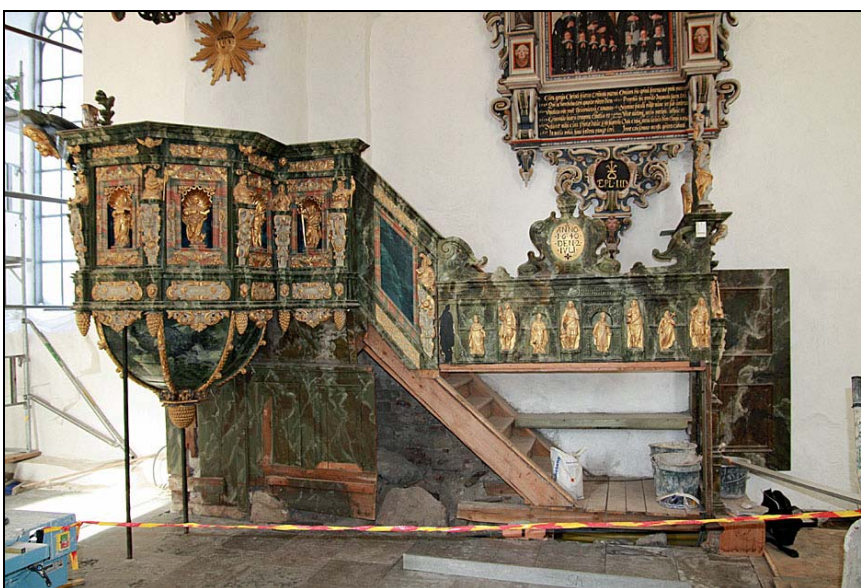
2010-02-23 . Predikstolen efter demontering av bänkar och det gamla tegelgolvet. Ett nytt kalkstensgolv har lagts.

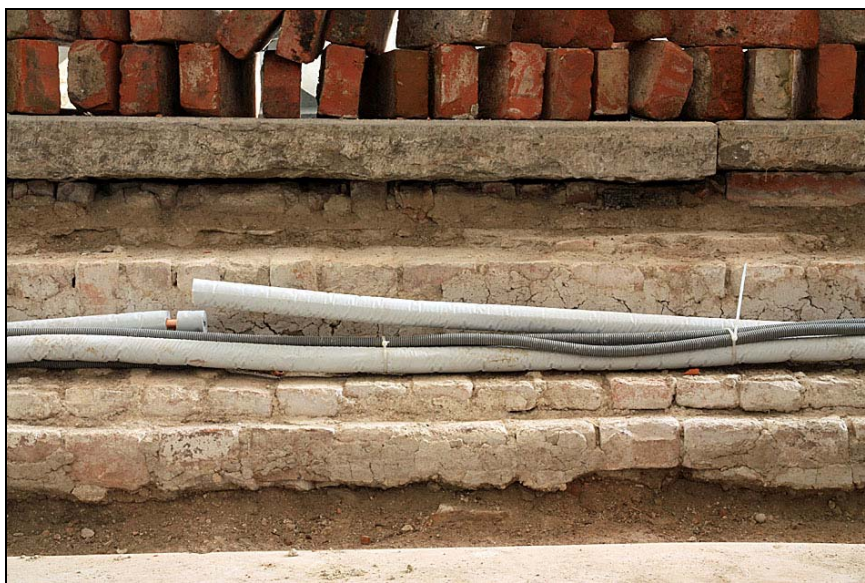
2010-03-02. Blottlagt tegelmurverk efter rivning av den gamla korrappan

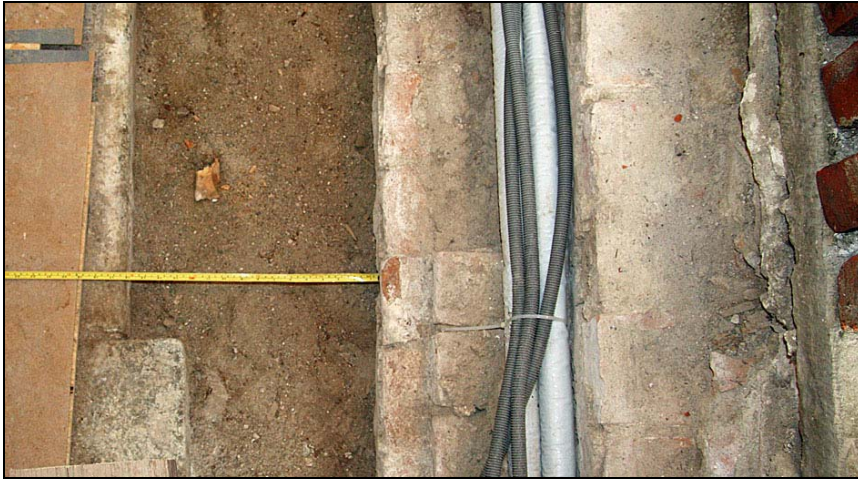
2010-03-02. Blottlagt tegelmurverk efter rivning av den gamla korttrappan
