# Runstensvård 2025

En redogörelse för årets insatser

## Upplandsmuseets rapporter 2025:22

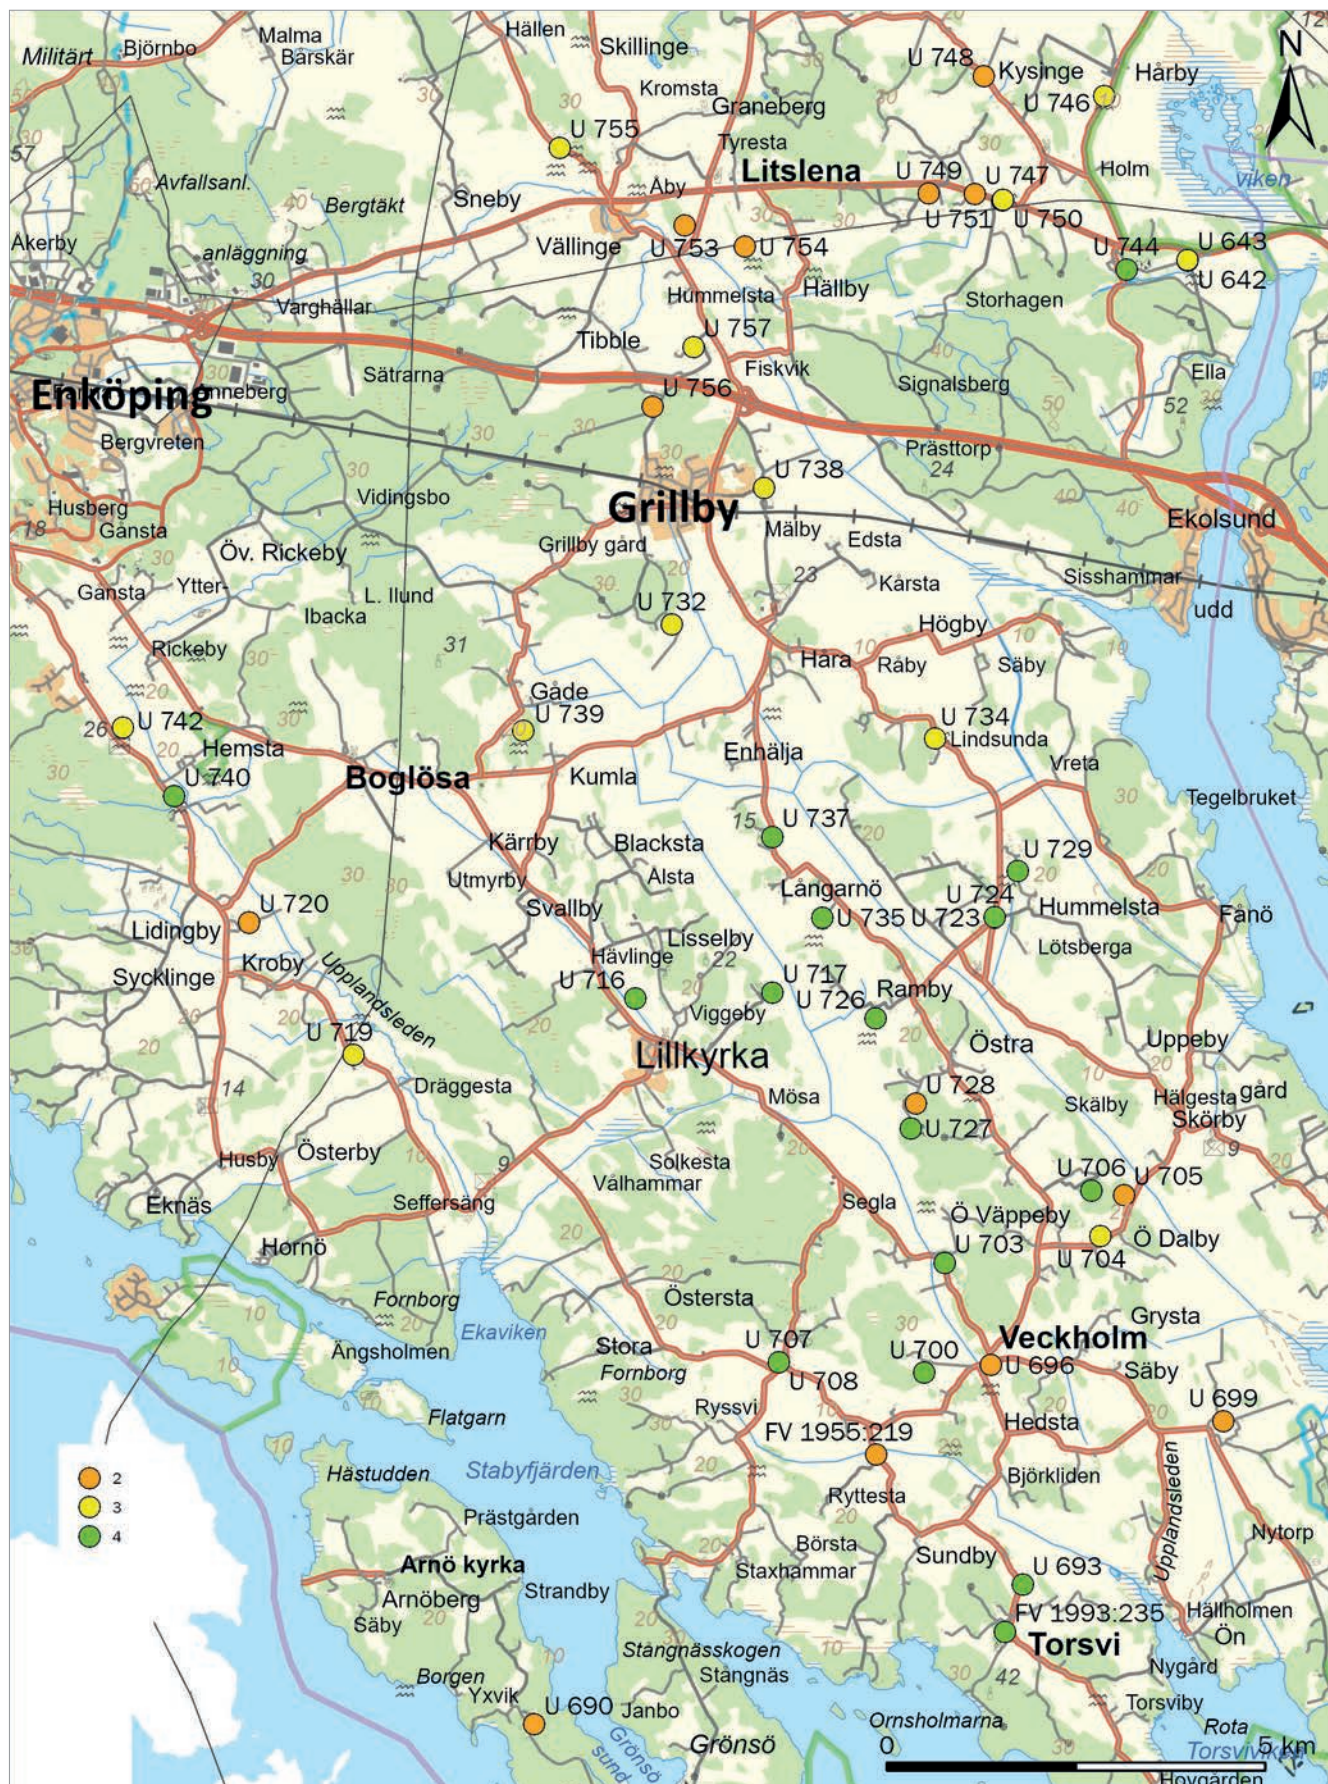
Figur 4. De stenar som rengjorts 2025, belägna inom det gamla Trögds härad. Färgkoderna motsvarar den skala (Prio 1–4) som användes vid inventeringen 2018–2019

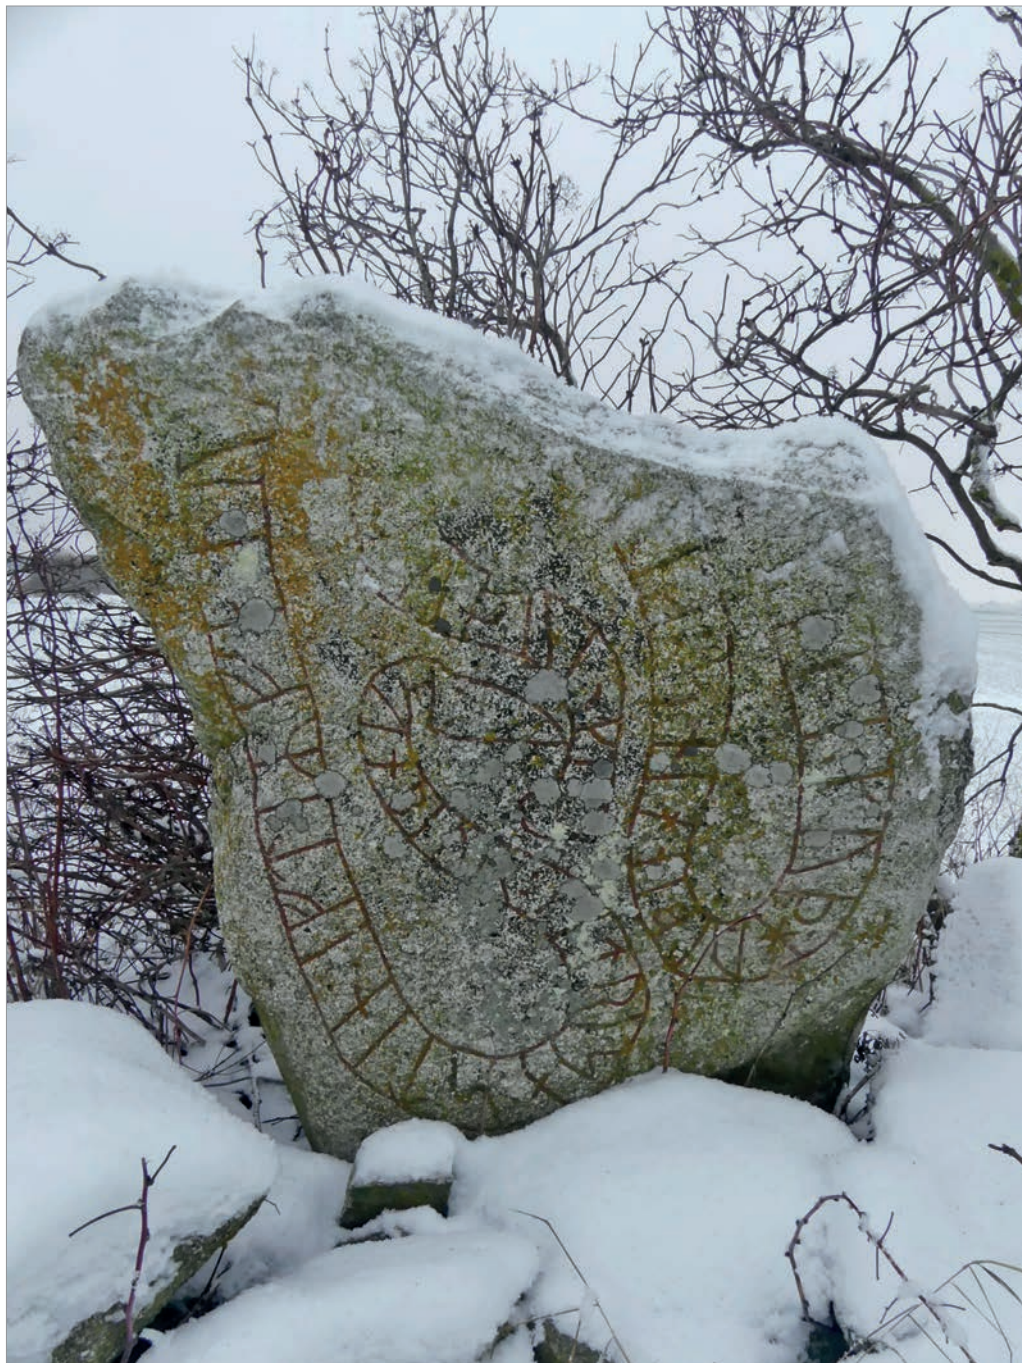
Figur 14. U 971 vid Eke i Vaksala socken från tidigt 1000-tal. Foto, Robin Lucas, Upplandsmuseet.

Under 2026 föreslår Upplandsmuseet att runstensåtgärder genomförs inom ett område som omfattar gamla Vaksala och Ulleråkers härader, som omger centrala Uppsala. Inom detta område finns

sammanlagt 55 runstenar som samtliga behöver rengöring i någon grad. En dialog kring finansiering av arbetet kommer att föras med Länsstyrelsen i Uppsala län.
