Antikvarisk kontroll

# Invid domkyrkan

Nedgrävning av radonbrunnar

Raä 88  
Domkyrkan  
Uppsala stad  
Uppland

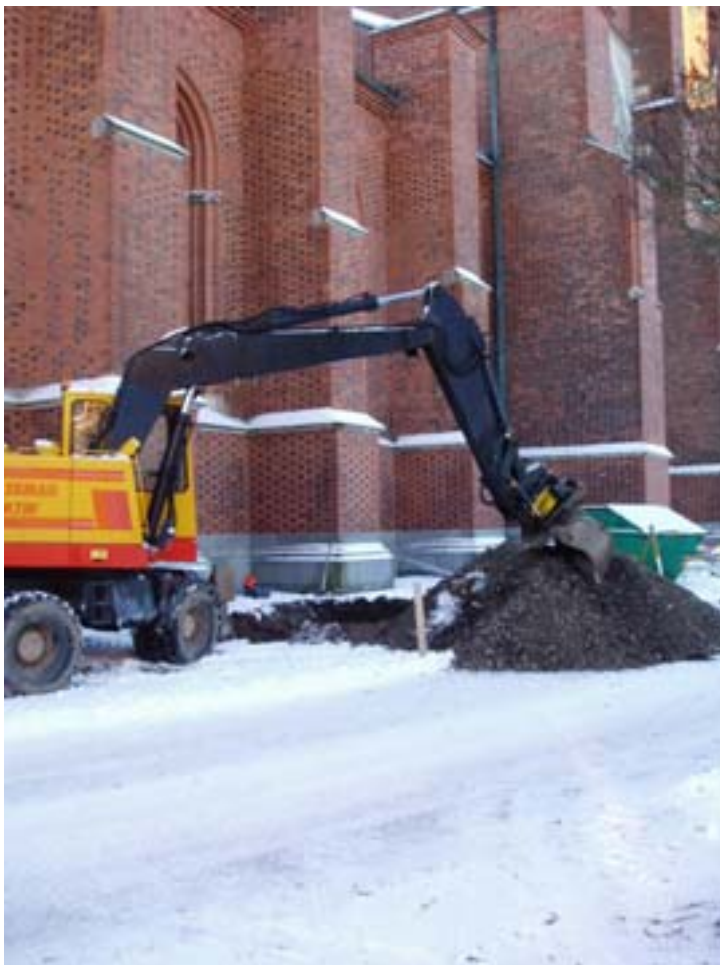
Figur 2. Schaktning för radonbrunn på domkyrkans södra sida. Foto Bent Syse, Upplandsmuseet.

Schaktet lades ca en meter från kyrkans väggliv. Dagöppningen blev ca tre meter medan botten hade en diameter av ca en meter på ett djup av fyra meter. Östra sidan av gropen kom till större delen att förläggas i ett äldre schakt. Två sektioner upprättades, en mot öster (A) och en mot norr (B). I den norra visade sig en nedgrävningskant från den tidigare schaktningen på platsen.

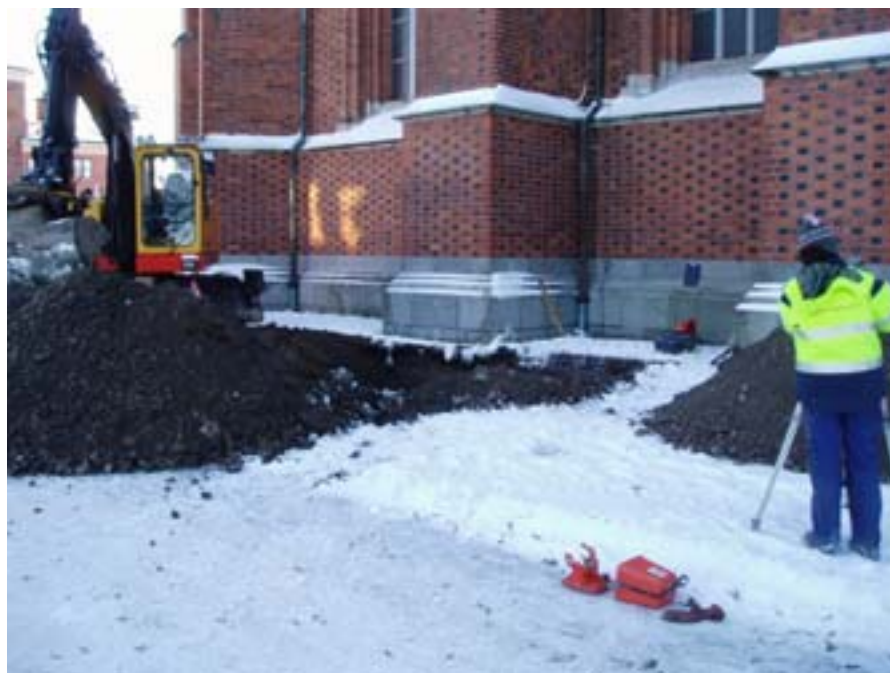
Figur 7. Schaktning för radonbrunn på norra sidan om kyrkan. Foto Bent Syse, Upplandsmuseet.

Även detta schakt lades ca en meter från kyrkans väggliv. Dagöppningen blev ca 4 x 3 meter medan botten hade en diameter av ca en meter på ett djup av fyra meter. Södra sidan av gropen kom till större delen att förläggas i ett äldre schakt. Från början hade gropen en placering längre åt väster men flyttades något efter det att en del rör och elledningar framkom på ett djup av ca 0,5 meter. En sektion (C) upprättades mot norr.

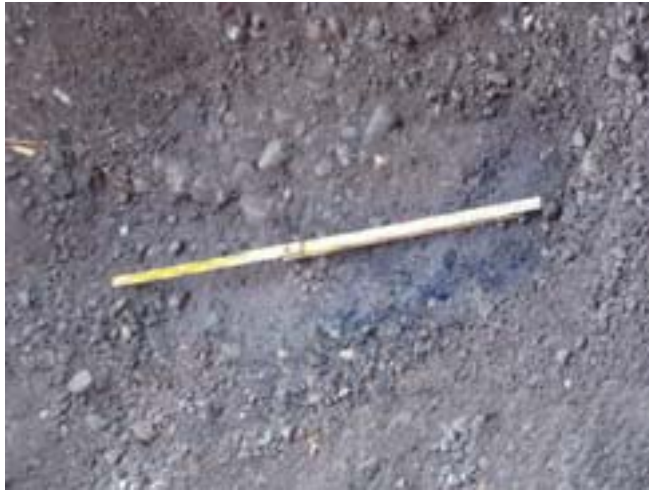
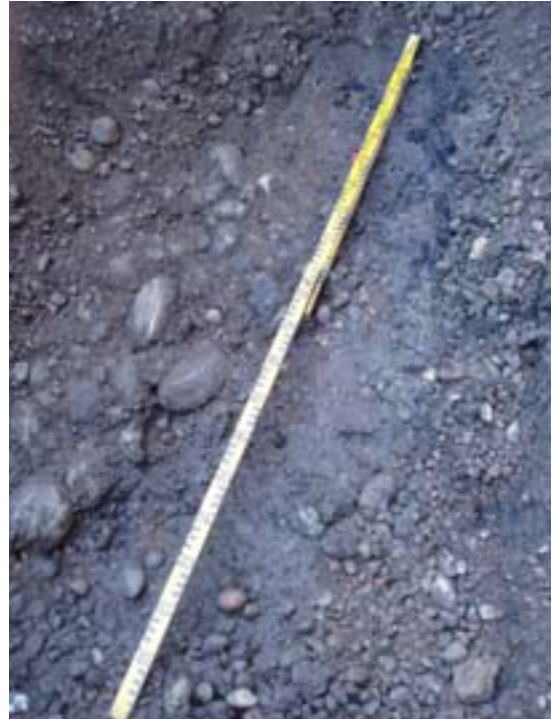
Figur 10 och 11. Plan över stenläggning mot norr (ovan till vänster) och öster (till höger). Foto Bent Syse, Upplandsmuseet.

Lagren uppvisade karaktär av fyllnadslager hela vägen ner till en anlagd stenläggning, lager 4. Denna glesa stenläggning låg i toppen på ett kulturjordlager innehållande både sot, kol och en del djurben. Det fanns inga spår efter tegel i detta lager. Kol togs för <sup>14</sup>C analys. Denna analys kom att få ett resultat av <sup>14</sup>C ålder BP, 907 ± 40. Kalibrerat ger detta med 1 sigma (68,2 % sannolikhet) en ålder av 1010-1050 samt 1080-1160 e.Kr. Med två sigma (95,4 % sannolikhet) blir dateringen 990-1160 e.Kr. Detta lager med den ovanliggande glesa stenläggningen utgör den första bruksperioden på platsen. Hur stor stenläggningen varit och vad den utgjort är svårt att avgöra. Den framtagna ytan, ca 1,6 meter under markytan var endast ca 2 x 1 meter stor. På södra sidan av detta lager kunde en tydlig brandhorisont iakttas. Denna bestod av det nämnda sotet och kolet samt rödbränd sand.

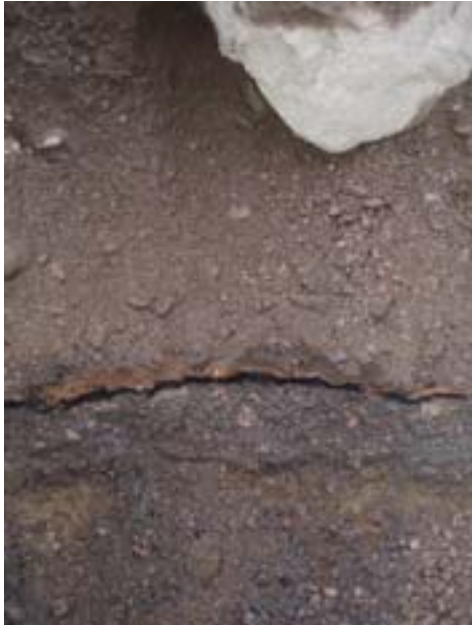
Figur 13. Brandhorisont i lager 3, mot södra sidan av schaktet. Foto Bent Syse, Upplandsmuseet.

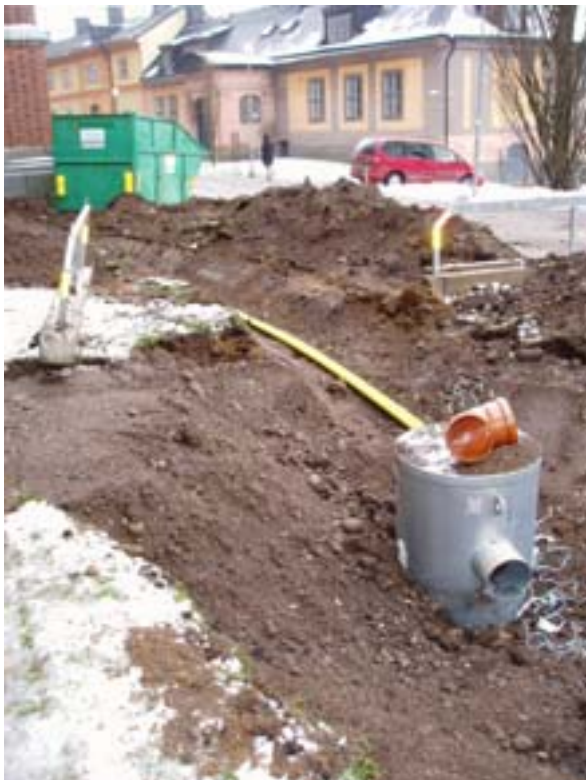
Figur 14. Schakt för eldragning till radonbrunnen. Foto Ivonne Dutra Leivas, Upplandsmuseet.

Efter grävningen av radonbrunnen schaktades det för elinstallation, från väster invid norrportalen av kyrkan fram till radonbrunnen. Schaktet kom att få ett djup av ca 0,5 m och denna schaktning påverkade enbart de översta fyllnadslagren. Även ett mindre schakt med samma djup togs upp för kanalisation till utblåshuvar. I detta schakt togs ett kolprov och ett kisthandtag tillvara.

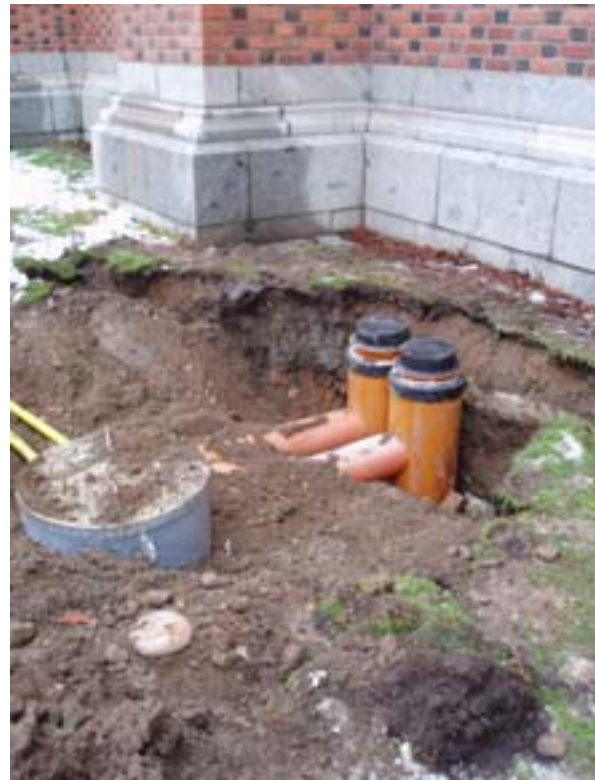
Figur 15. Utblåshuvarnas placering. Foto Ivonne Dutra Leivas, Upplandsmuseet.
