Arkeologisk schaktningsövervakning

Arkeologi vid Ärentuna kyrka

Spår efter en äldre kyrkobyggnad?

Ärentuna 3:1
Uppsala kommun
Uppland

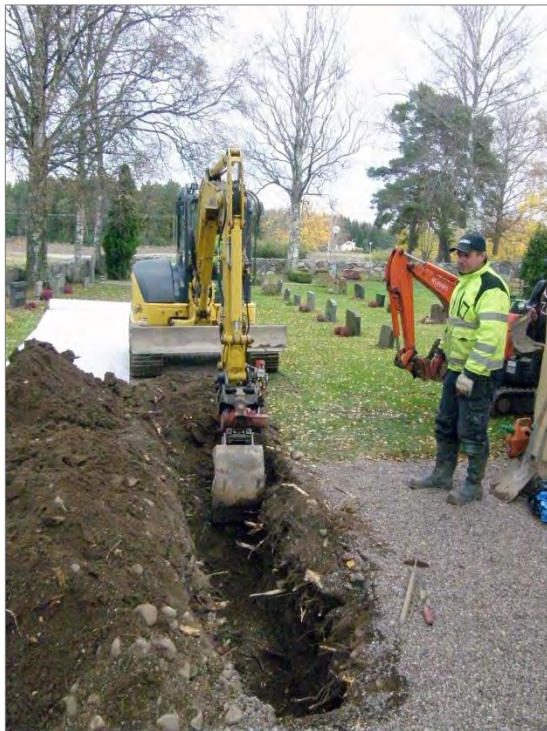
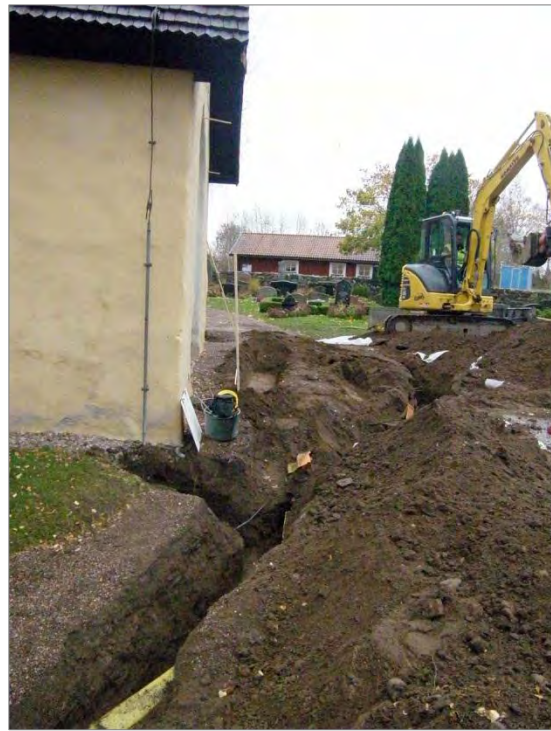
Figur 5 (t.v) Dagvattenschaktet vid kyrkans västra gavel. I bakgrunden ses kyrkogårdens norra del. Foto mot N.

Figur 6 (t.h). Dagvattenschaktet vid vapenhuset och kyrkans ingång. Foto mot Ö.

Det arkeologiska arbetet omfattade dels dagvattenschakt och dels rännaldalsschakt. Dagvattenschakten var ca 0,5 m breda och 0,1-0,5 m djupa. Rännaldalsschakten var 0,5 m breda och endast 0,2-0,3 m djupa. Dagvattenschaktet löpte från vapenhusets östra del mot väster och förbi kyrkans västra gavel. Därefter grävdes det i grusgången mot norr och ut på den nya delen av kyrkogården. Schaktningsövervakningen omfattade endast schakt på den gamla kyrkogården.

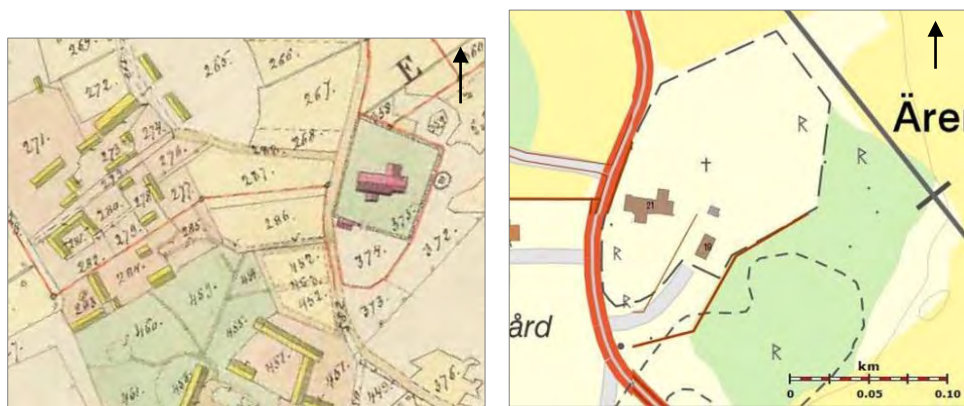
Figur 10 (t.v.). Utdrag ur Laga skifteskarta 1877 över Backas skifteslag. Byn V om kyrkan är Backa by och SV om kyrkan ligger prästgården. På kartan framgår kyrkogårdens utbredning vid tidpunkten, liksom den planerade utvidgningen mot S som genomfördes 1890. Karta LMV akt B87-15:4.

Figur 11. (t.h.). Dagens fastighetskarta där kyrkogårdens nuvarande utbredning framgår, markerad med streckad linje. På kyrkogården finns sedan 1980 en mindre ekonomibyggnad öster om kyrkan.

Kyrkogården utgörs av tre delar men dessa räknas idag som två delar- den gamla och den nya kyrkogården. Den äldsta delen var rektangulär och omgav kyrkobyggnaden (figur 10 & 12). Kyrkogården utvidgades mot söder 1890 (figur 10, yta märkt 374). Den östra stigluckan finns kvar idag men södra stigluckan revs vid utvidgningen, liksom tiondeboden som låg i anslutning till bogårdsmuren och som ses i figurerna nedan (figur 10 & 12). Idag räknas den äldsta delen liksom delen som utvidgades 1890 till gamla kyrkogården. Idag omgärdas den gamla kyrkogården av en bogårdsmur och har som nämnts en stiglucka åt öster och järngrindar åt söder och väster. Denna del av kyrkogården har både raka och slingrande grusgångar och gravkvarter i gräsyrtorna. Kyrkogården inramas av en trädkrans och en allé leder från söder fram till vapenhuset (för kyrkogårdens växtlighet se Strömquist 2013).

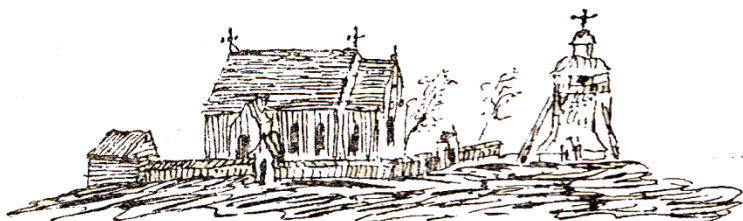
Figur 12. Ärentuna kyrka avbildad 1748 av Olof Grau. Ur Hushålds anmärkningar. Upplands Fornminnesförenings Tidskrift. Band 8. Bilaga 1, s 37.

På Graus teckning (figur 12) ses kyrkans klockstapel som ligger på samma plats som idag. Klockstapelns placering öster om kyrkan går att följa ned till 1631 och möjligen är den ursprunglig (Kilström 1996, S 28). På Graus teckning framgår även att det i anslutning till bogårdsmuren legat en tiondebod, om denna också revs vid utvidgningen eller före dess är oklart (figur 12).

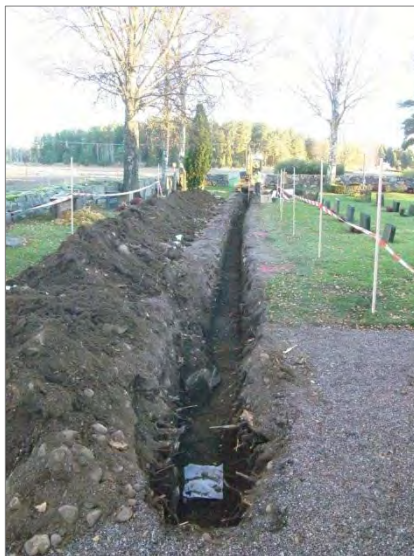
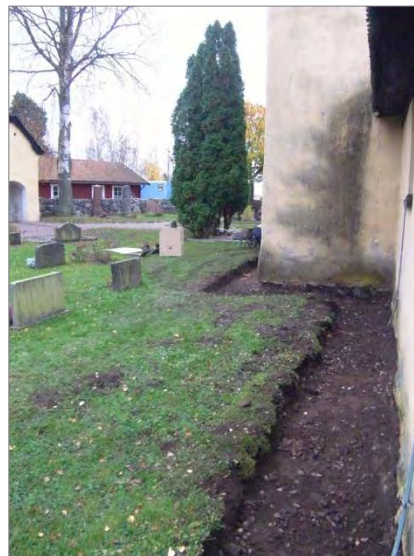
Figur 14 (t.v). Dagvattenschakt på norra delen av gamla kyrkogården. Foto mot N.

Figur 15 (t.h). Rännalsschakt vid sakristians norra vägg och koret. Foto mot SSÖ.

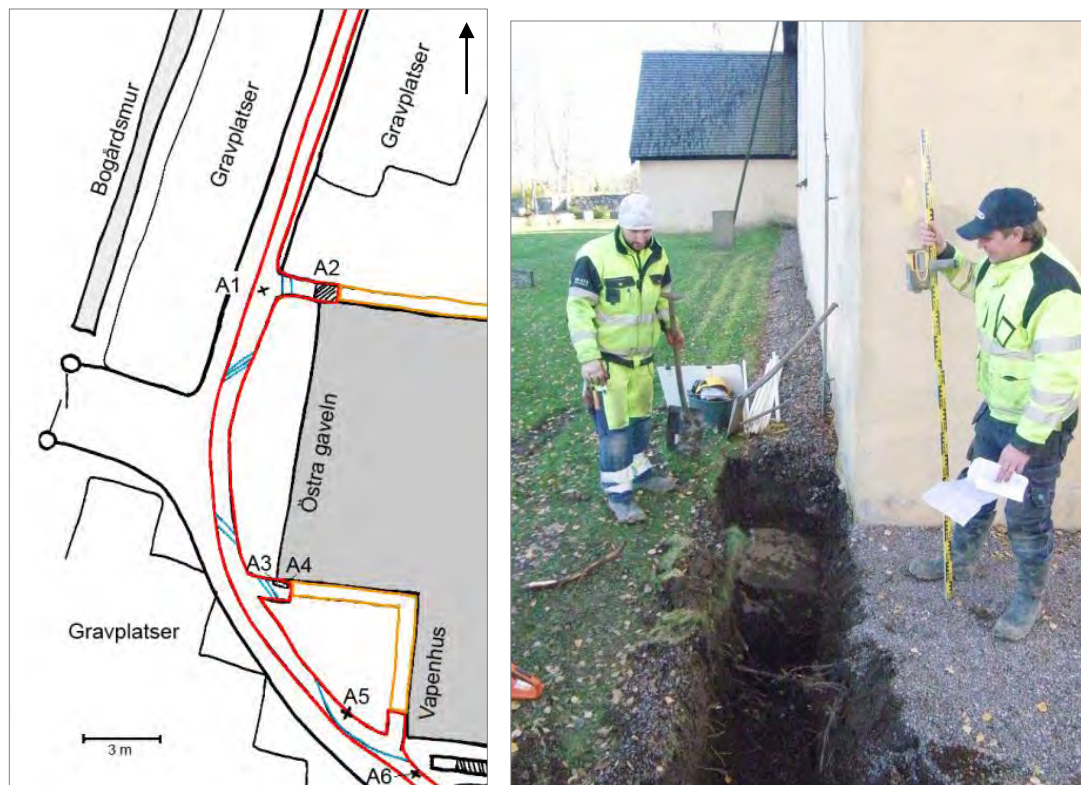
Figur 17 (t.v). Schaktöversikt med påträffade lämningar. Skala 1:300.

Figur 18 (t.h). Arbete för planering av dagvattenbrunn vid kyrkans NV gavel. I schaktet ses A2, en grundsten till nuvarande kyrkobyggnad. Foto mot Ö.

A2 utgjordes av en stor flat grundsten under kyrkans NV gavel. Stenen låg 0,45 m under markytan och 0,8 x 0,6 m av stenen var synlig i schaktet. Troligen var stenen större än så. Stenen låg där dagvattenbrunnen var tänkt att placeras. Brunnen lades istället direkt väster om stenen.

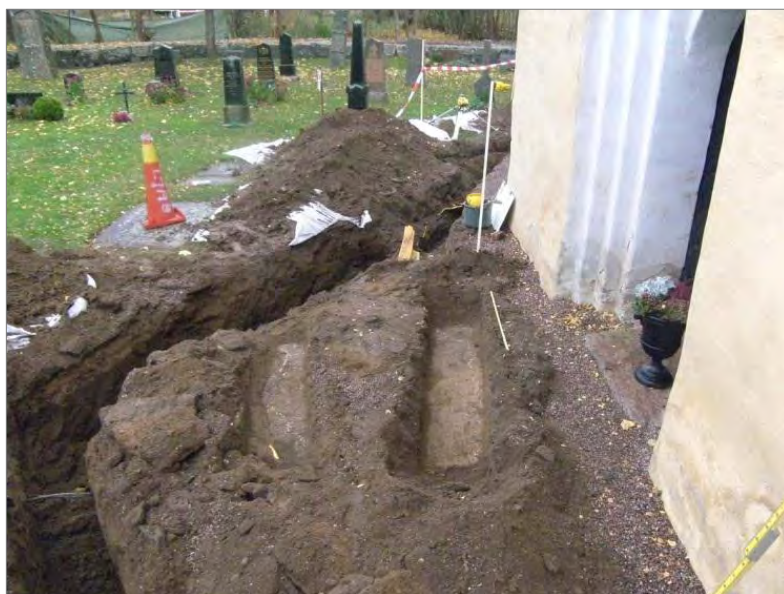
Figur 22. Tröskelsten A7 framför vapenhuset. Foto mot V.

A7 ett stort plant stenblock påträffades när dagvattenschaktet skulle förläggas utanför kyrkans entré vid vapenhuset. Schaktet flyttades en bit åt söder och även i detta schakt påträffades stenblocket A7. Dagvattenschaktet grävdes tillslut ned ca 3,5 m från entrén.

Stenblocket A7 mätte 2,8 m på bredden och minst 2,5 m på längden. Blocket togs inte fram i sin helhet utan kan vara längre. Stenen var ca 0,3 m hög (tjock) i den södra delen. Blocket framkom 0,2 m under nuvarande markyta. Fyra lager av olika sand och grusfyllningar observerades ovan stenen och dessa har tolkats som tidigare grusgångar. Stenblockets placering och bredd har medfört att det tolkats som en tröskelsten till nuvarande vapenhus. Stenen ligger ca 0,25 m under vapenhusets golvnivå. Bredden passar mycket bra in i vapenhusets perspektivportal och det 2:a språnget. Tröskelstenen var plan och av upprepad mekanisk nötning från tidigare kyrkobesökarens fötter.

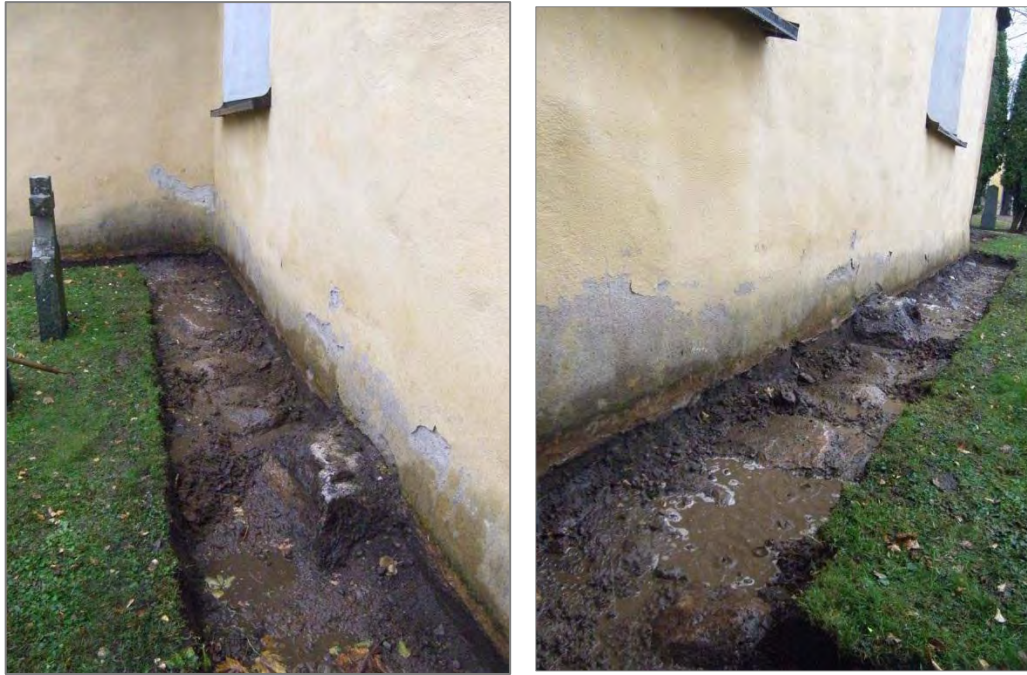
Figur 24 (t.v). A9 rad med stenar tolkad som syllstensrad till äldre byggnad. Stenraden ligger utmed långhusets södra sida, mot vapenhuset. Foto mot V.

Figur 25 (t.h). A9, rad med stenar tolkad som syllstensrad till äldre byggnad. Foto mot Ö.

I rännalsschaktet på långhusets södra sida påträffades direkt under grästorven en rad med stenar. Sammanlagt framkom nio stenar, varav åtta låg i rad. Stenarna var 0,3-0,6 m stora och endast deras övre del var synlig i schaktet. De hade relativt med flata ovansidor. En sten skiljde sig från de övriga. Denna var inmurad i långhusets vägg och stack upp 0,1 m över markytan. Stenen var 1,4 m lång och 0,4 m stack ut från långhusets fasad.
