Arkeologisk schaktningsövervakning

Arkeologi vid Alunda kyrka

Spår efter medeltida vapenhus och bogårdsmur

Alunda 2:1
Alunda socken
Östhammars kommun
Uppland

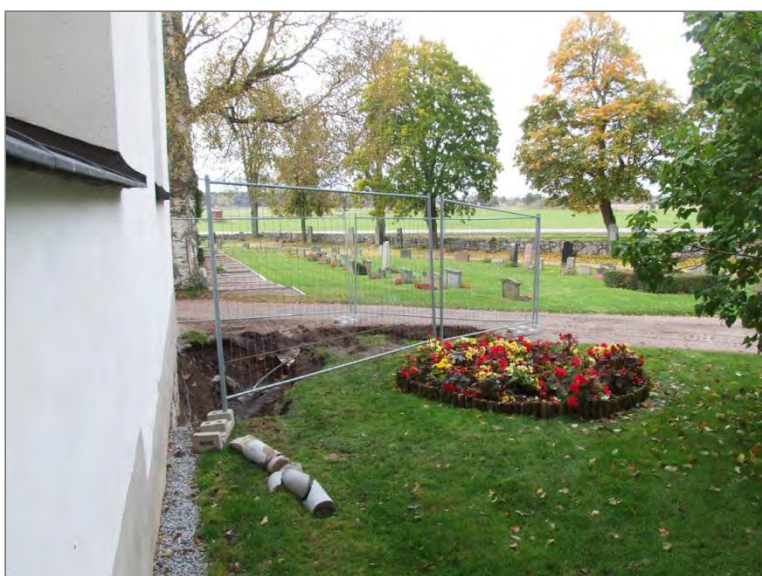
Figur 12. Schakt 1 vid Alunda kyrkas södra korsarm. Foto mot S.

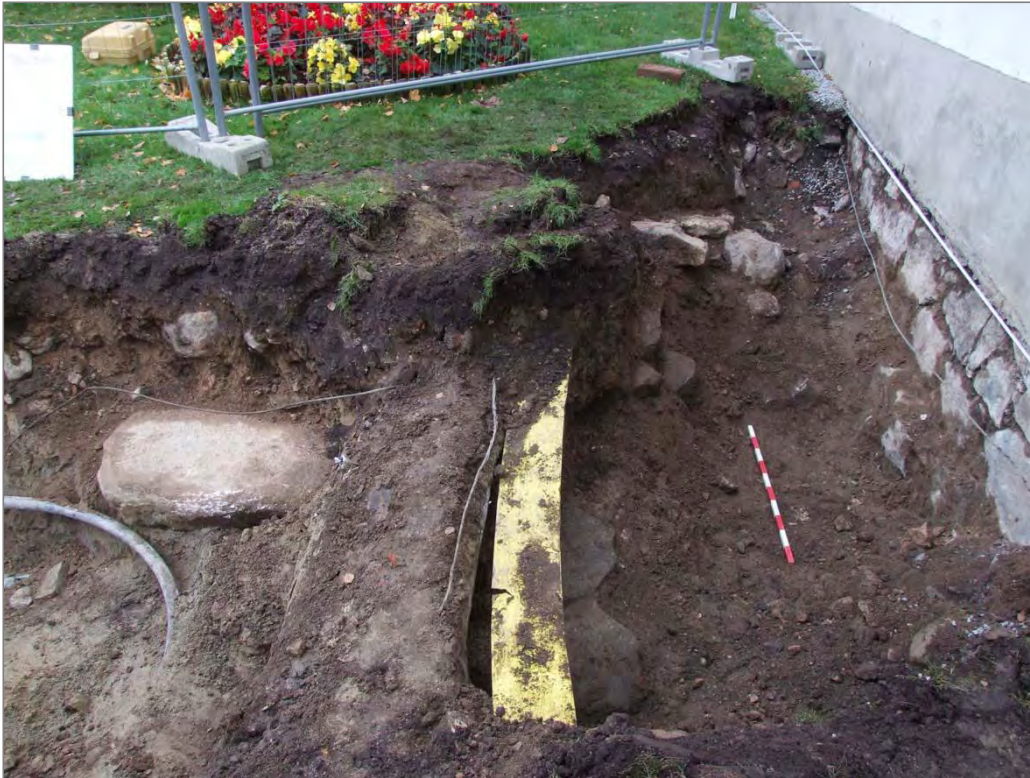
Figur 14. Översikt av schakt 1. I mitten av bilden framgår ett 1 m brett parti av olika ledningar som ligger över det medeltida vapenshusets tröskelsten. Foto mot N.

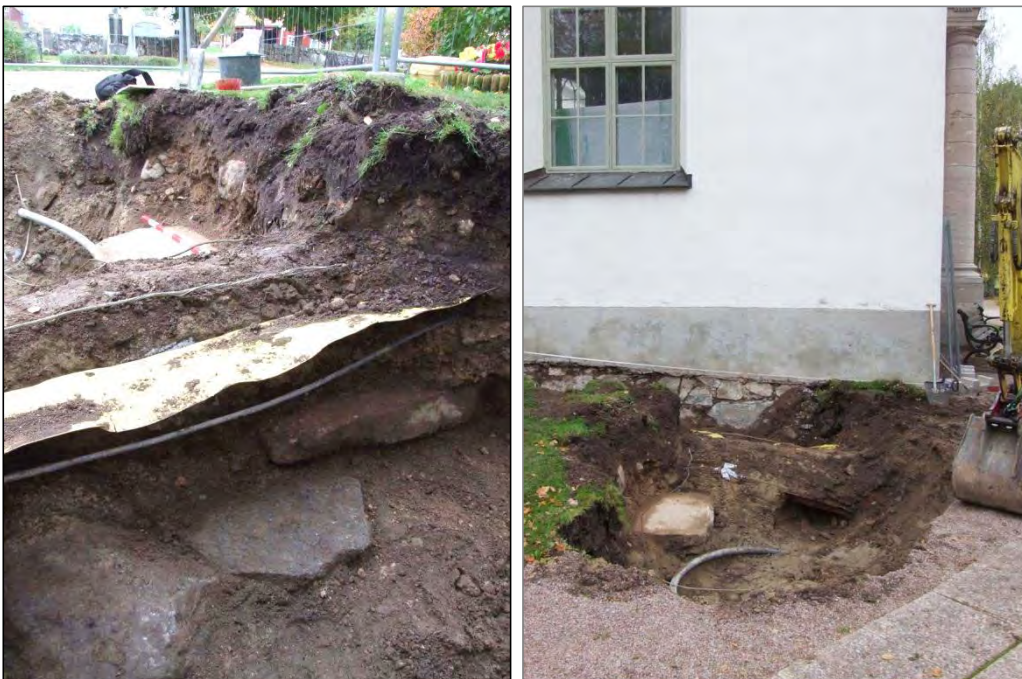
Figur 15 T.h. Tröskelstenens östra del under alla kablar. Foto mot V.

Figur 16 T.v. Schakt 1. Foto mot Ö.

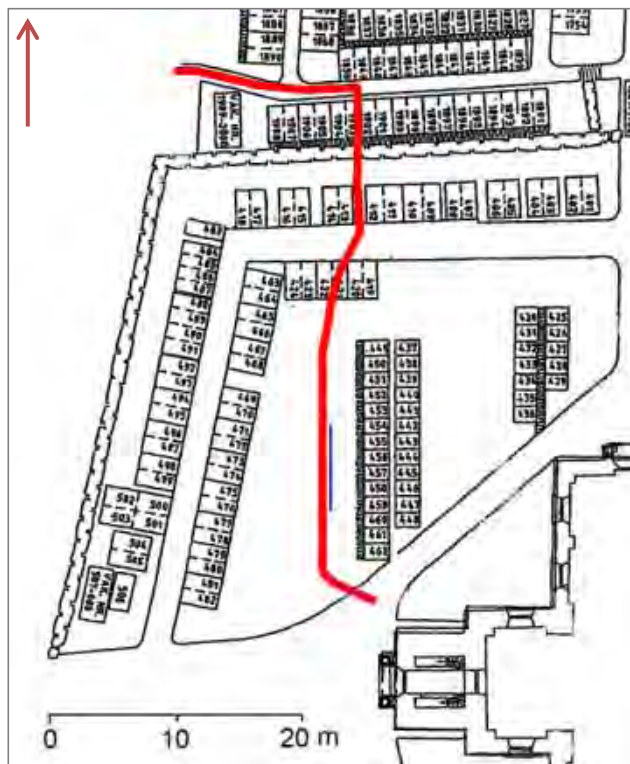
Figur 19. Nordvästra delen kyrkogården vid Alunda kyrka med schakt 2 markerat med rött. Blått streck anger sektion, se figur 23. Skala 1:600.

Schakt 2 grävdes i syfte att anlägga VA-rör och var en fortsättning av det arbete som påbörjades 2009-2010. Schaktet grävdes på kyrkans norra sida från grusgången utanför västportalen över gräsytan mellan två gravkvarter och vidare mot kyrkogårdsmuren i norr (figur 19). På norra sidan av kyrkogårdsmuren, på den nyare delen av kyrkogården, vek schaktet av mot väster och grävdes vidare utanför kyrkogårdsområdet. Endast den del som berörde kyrkogården kom att schaktningsövervakas. Schaktet var först tänkt att löpa från norra sidan av den västra korsarmen och rakt norrut mellan gravkvarteren. Detta var dock inte möjligt då berg i dagen framkom redan på 0,2-0,3 m djup. Schaktet förflyttades således ca 15 åt väster.

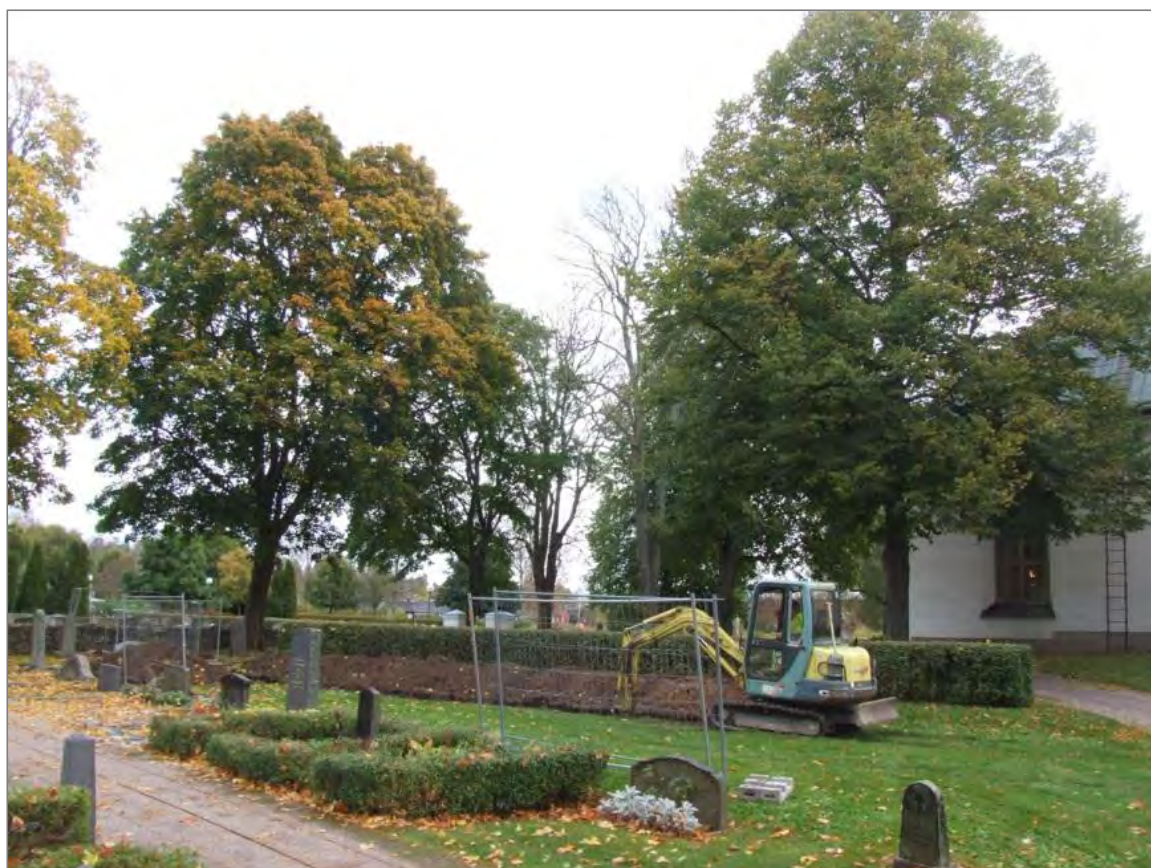
Figur 20. Översikt av schakt 2, på gräsyta norr om Alunda kyrkas västportal. Foto mot Ö.

Schakt 2 var ca 35 m långt, ca 1 m brett och 1-1,2 m djupt. Schaktet grävdes något djupare, ned till 1,5 m vid bogårdsmuren i syfte att se murens grundläggning/botten. Schaktet förlades på ett låglänt parti mellan befintliga jordbegravningar i väster och urnegravar i öster.

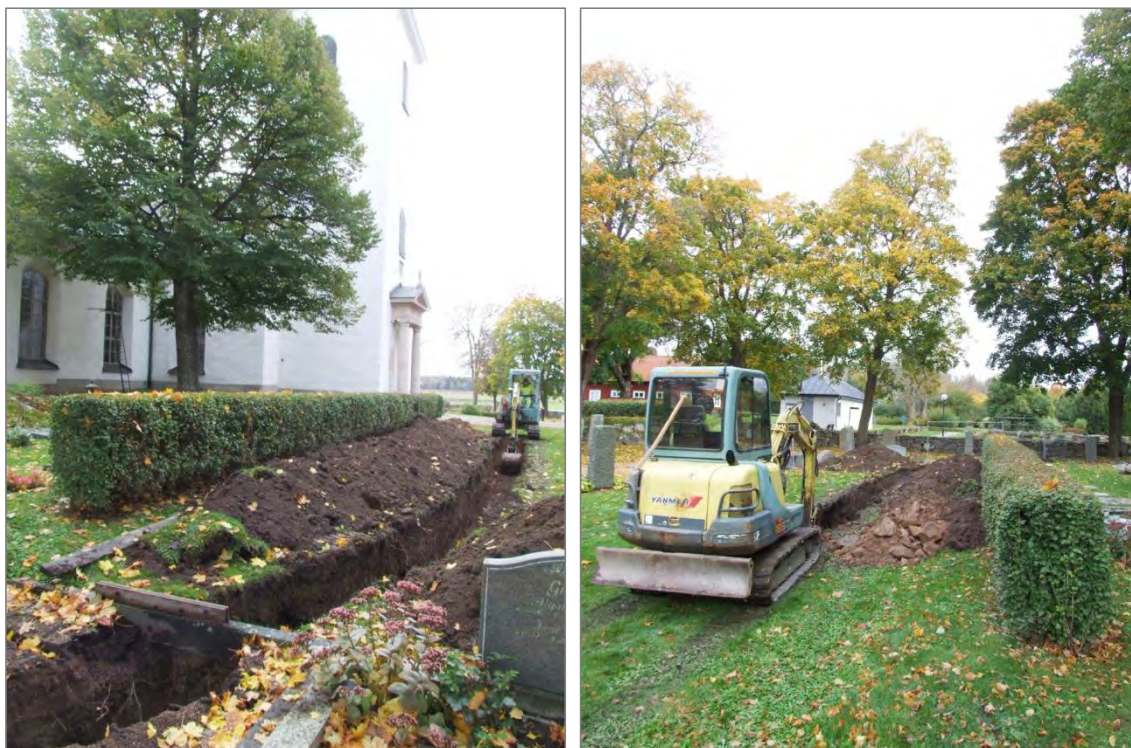
Figur 21 T.h. Översikt av schakt 2 mot S, vid gravplats 421.

Figur 22 T.v. Översikt av schakt 2 mot N.

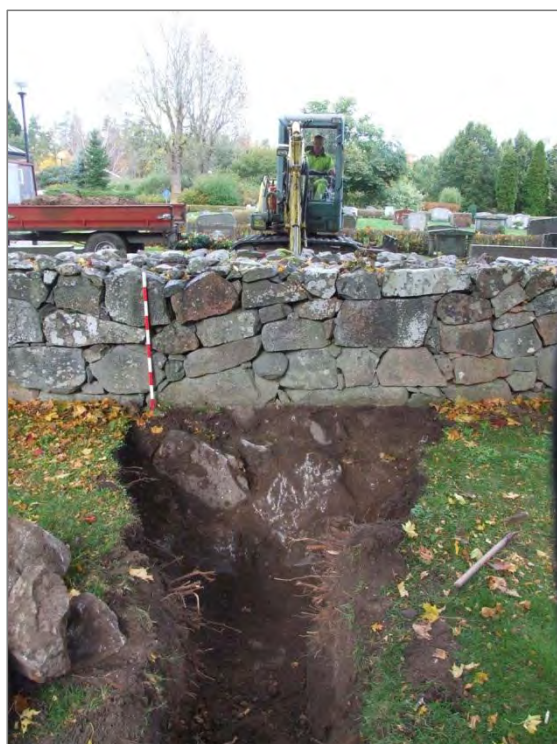
Figur 24 T.v. Den äldre bogårdsmuren under nuvarande kyrkogårdsmur. Foto mot N.

Bogårdsmuren utgjordes av 0,5-0,7 m stora stenar med skolning av mindre flisig sten emellan. Muren var varmmurad med hårt, delvis brunaktigt fuktskadat kalkbruk. Muren var synlig ned till schaktbotten på 1,5 m under nuvarande marknivå och det var ej möjligt att avgöra hur hög muren från början varit. Bogårdsmuren var något tjockare än nuvarande kyrkogårdsmur, ca 1,5- 1,7 m.

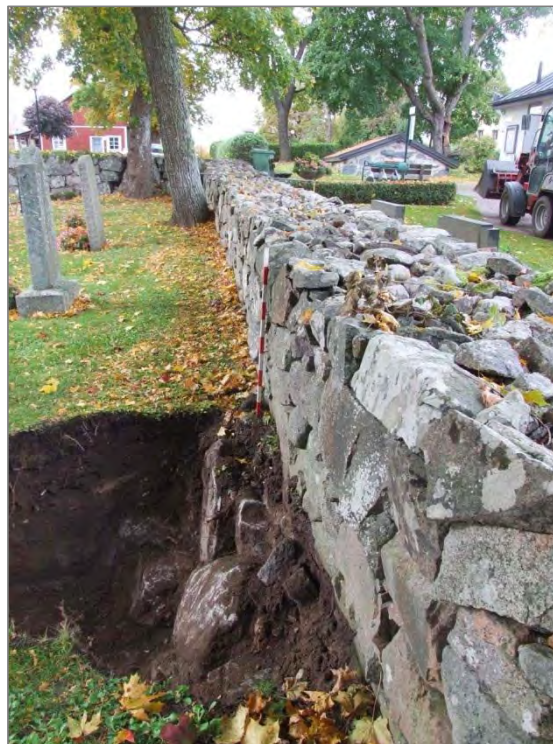
Figur 25 T.h. Den äldre bogårdsmuren under nuvarande kyrkogårdsmur. Foto mot V.

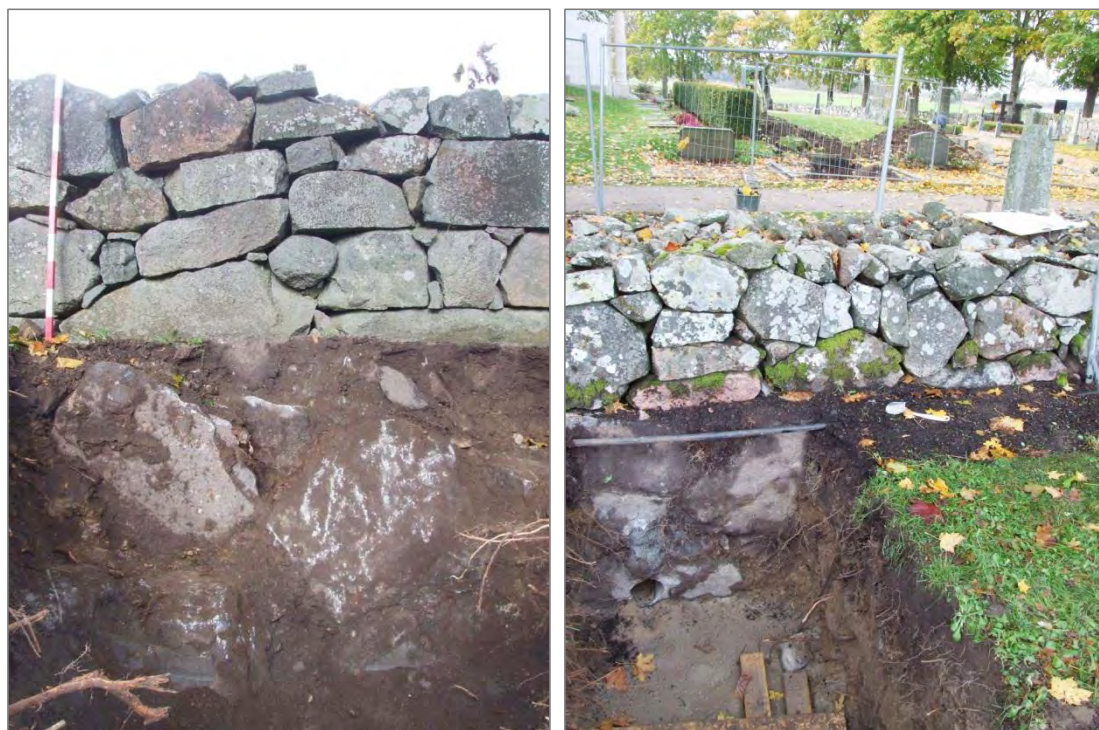
Figur 26 T.v. Närbild av den varmmurade äldre bogårdsmuren under nuvarande kyrkogårdsmur. Foto mot N.

Figur 27 T.h. Den äldre bogårdsmuren under nuvarande kyrkogårdsmur, efter håltagning för VA-rör. Foto från den nya delen av kyrkogården mot S.

För att lösa den uppkomna situationen med VA-rörets anläggning beslutades, efter kontakt med länsstyrelsen, att borra ett hål genom den äldre bogårdsmuren.

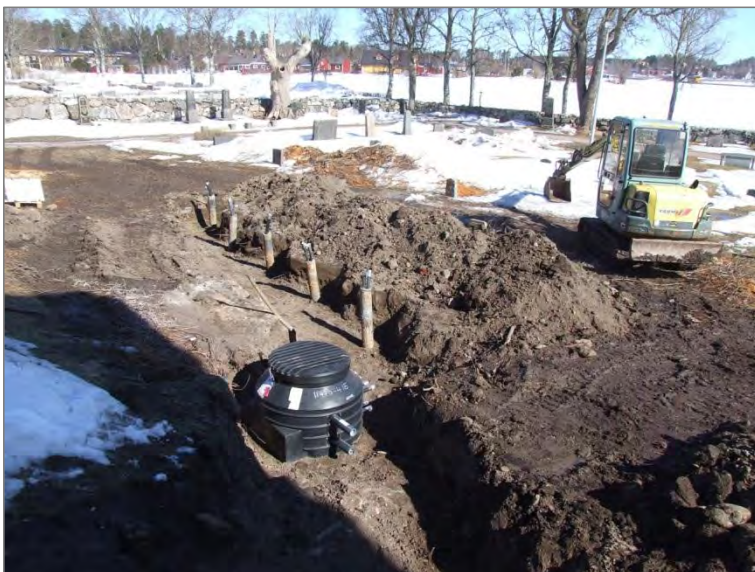
Figur 30. Schakt med bergvärmeborrhål och pump. Foto mot NÖ.

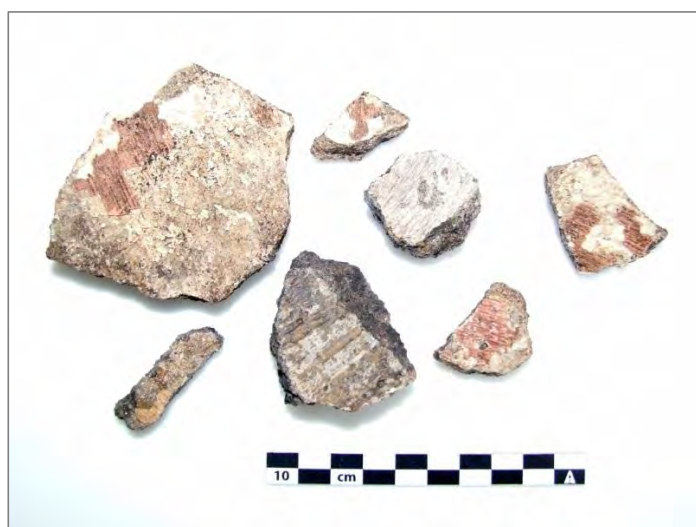
Figur 33. Bemålade putsfragment (fynd 1) påträffade i schakt 2.

I schakt 2 ca 15 m NNV om kyrkan påträffades relativt många putsfragment i raseringsmassorna. Ett flertal av dessa var bemålade, främst i en rödrosa nyans (fynd 1). Putsfragmenten kommer troligen från det norra vapenhuset.
