# Arkeologi vid Litslena kyrka och klockstapel

Arkeologisk schaktningsövervakning

Litslena socken  
Enköpings kommun  
Uppland

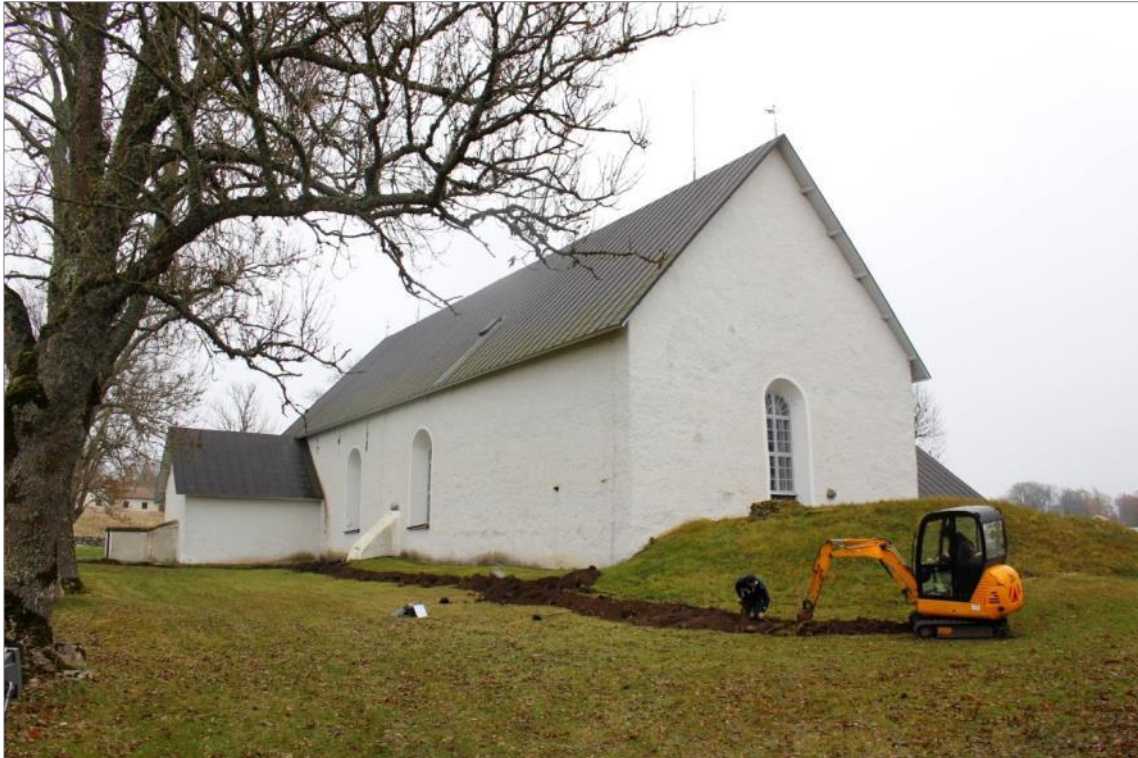
Figur 7. Schaktningsarbete vid Litslena kyrka i november 2015. Vid kyrkobyggnadens västra gavel finns fortfarande ruinerna kvar efter det västtorn som rasade 1741. Foto mot SÖ.

Sträckan som grävdes runt tornhögen förlades i utkanten av denna, för att göra så lite inverkan som möjligt på eventuella konstruktionsrester (figur 7). Lagerföljden var den samma här som tidigare, dock förekom rikligt med raseringsmaterial uppblandat med matjorden och siltlagret. Här påträffades även enstaka större stenar, möjligtvis har dessa hört till tornet, dock utgjorde de inte någon grundmur eller dylikt utan snarare utrasade konstruktionsdelar. Stenarna var 0,1-0,2 m stora och på några av dessa fanns rester murbruk. I övriga delar av schaktet runt kyrkan påträffades sex områden med konstruktions- och lagerrester (figur 6).

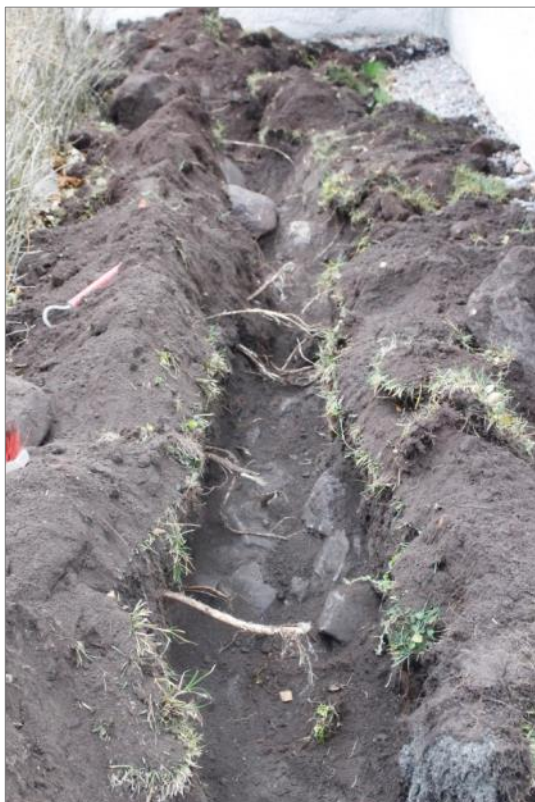
Figur 8. Längs vapenhusets västra vägg påträffades i schaktet resterna efter en gråstensmur. Eventuellt kan murresterna härröra från ett äldre vapenhus. Delar av muren hade redan grävts sönder innan dokumentationen genomfördes. Foto mot N.

Vid vapenhusets västra vägg förlades schaktet ca 0,9 m ut från denna. Här framkom resterna av en grundmur i nordsydlig riktning (figur 8). Murresterna bestod av gråsten lagda i två skift. Dessvärre skadades det övre skiktet vid schaktningen och flera stenar hann grävas bort innan dokumentationen utfördes. Dock låg dessa stenar kvar intill schaktet och en uppskattning av murens utbredning kunde ändå göras. Arkeolog fanns på plats men befann sig på kyrkans norra sida för dokumentation, murresterna uppmärksammades snart efter att schaktningen påbörjats och de resterande delarna av muren kunde således räddas. Stenarna var ca 0,1-0,4 m stora, vissa var delvis tillhuggna. Murresterna låg ca 0,08 m under mark och ca 0,9-1,0 m ut från vapenhusets vägg, parallellt med denna (figur 9). Eventuellt kan murresterna härröra från ett äldre, tidigare okänt, vapenhus. Alternativt kan vapenhusets västra del ha byggts om och bredden på vapenhuset minskats.

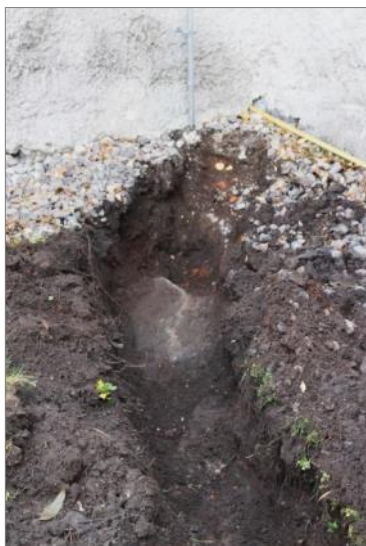
Figur 10. Vid skarven mellan vapenhusets östra vägg och långhuset påträffades en sten ca 0,1 m under mark. Foto mot NV.

B utgörs av en större sten, ca 0,4 m stor. Stenen påträffades vid ”skarven” mellan vapenhuset och långhuset i schaktets botten, ca 0,5 m ut från vapenhuset och 0,6 m ut från långhuset. Stenen låg ca 0,1 m under mark och var till synes obearbetad (figur 10).

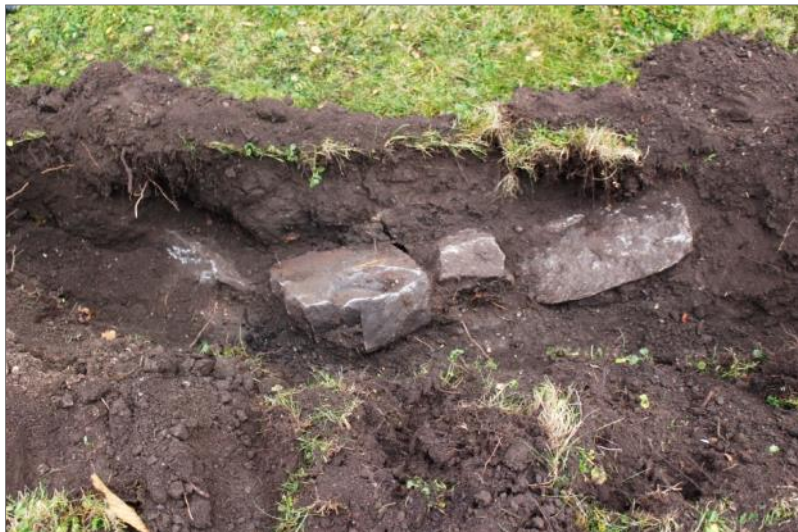
Figur 11. I schaktet söder om långhuset påträffades fyra stenar ca 0,2 m under mark. Stenarna var delvis svedda och under åtminstone en av dem låg kollagret D. Foto mot N.

Längs långhusets södra del påträffades fyra stenar lagda intill varandra ca 0,2 m under mark (figur 11). Dessa låg ca 8 m öster om vapenhuset och 2 m ut från långhuset. Stenarna var delvis svedda och ca 0,25-0,4 m stora. Det gick inte att säkerställa om de utgjorde resterna av en konstruktion eller om de var utrasade. Intill dessa fanns ett tunt lager med träkol (D). Detta låg även delvis in under åtminstone en av stenarna vilket skulle kunna tyda på att de utgör raseringsrester snarare än konstruktionsrester.

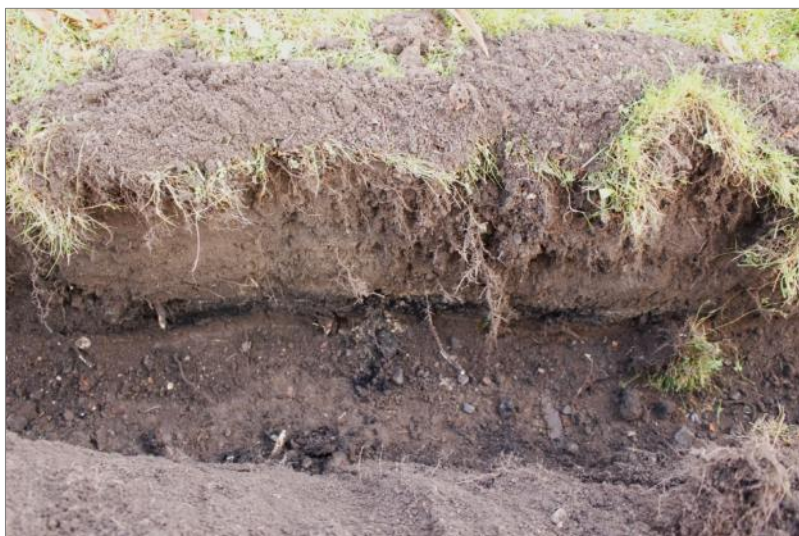
Figur 12. Kollagret D påträffades i schaktet söder om långhuset och fanns från stenarna C och fram till kyrkans sydöstra hörn. Foto mot N.

D utgörs av ett lager bestående uteslutande av träkol och sot (figur 12). Kollagret låg ca 0,3-0,35 m under mark och fanns längs hela sträckan från stenarna (C) och öster ut fram till kyrkobyggnadens sydöstra hörn. Lagret var ca 0,01-0,05 m tjockt och låg delvis in under stenarna i C vilket indikerar att de hör samman. Eventuellt kan kollagret härröra från branden 1880 då kyrkans yttertak rasade samman.

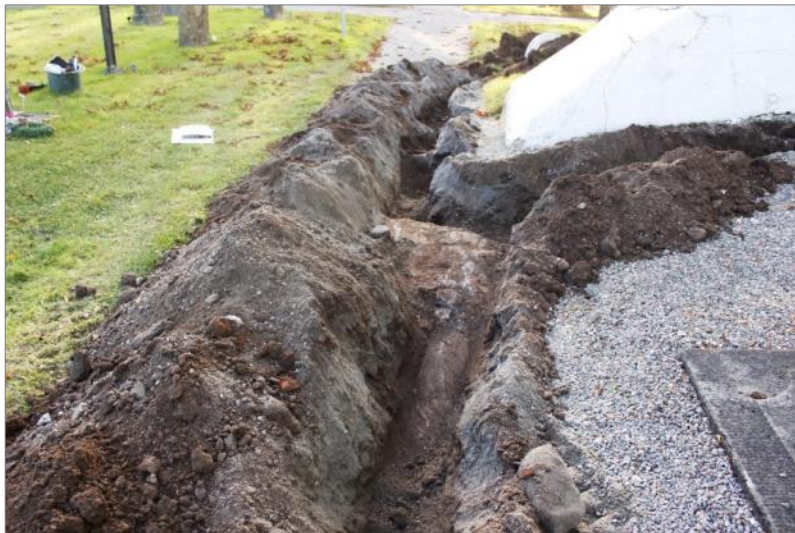
Figur 13. Ett stenblock, E, påträffades strax nordöst om korgaveln. Foto mot S.

E utgörs av ett större stenblock som påträffades strax nordöst om korgavelns södra strävpelare, ca 0,1 m under mark (figur 13). Hela stenblocket grävdes inte fram och den del som gick att mäta upp inom schaktet var ca 2 m lång. Det gick inte att avgöra om stenen ingått i en äldre konstruktion eller ej.

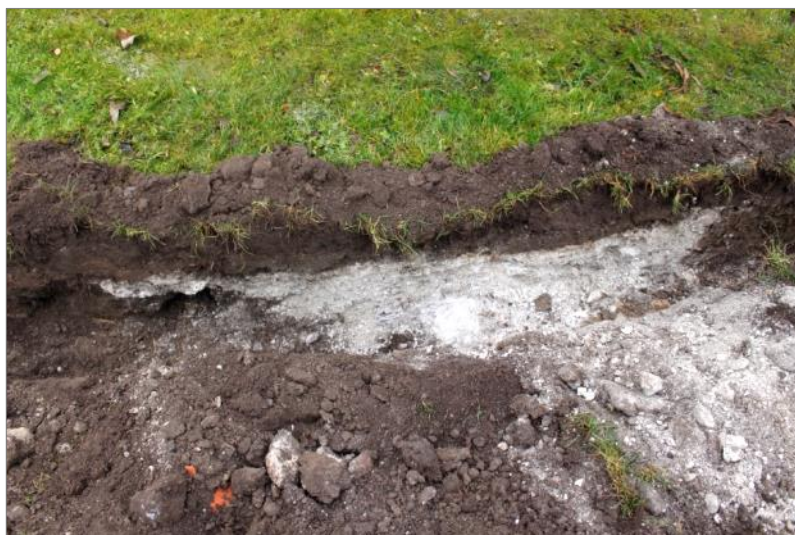
Figur 14. Kalklagret F påträffades längs sakristians norra del. Lagret såg ut att utgöra fyllningen i en nedgrävning och fanns ned till schaktets botten. Foto mot N.

Vid sakristians norra del påträffades under matjorden ett kompakt, homogent lager bestående enbart av kalkbruk (figur 14). I schaktkanten såg lagret snarast ut att utgöra fyllningen i en nedgrävning/grop. Övergången mellan kalklagret och matjorden var skarp. Lagret var ca 0,05-0,25 m tjockt och fanns ned till schaktets botten.

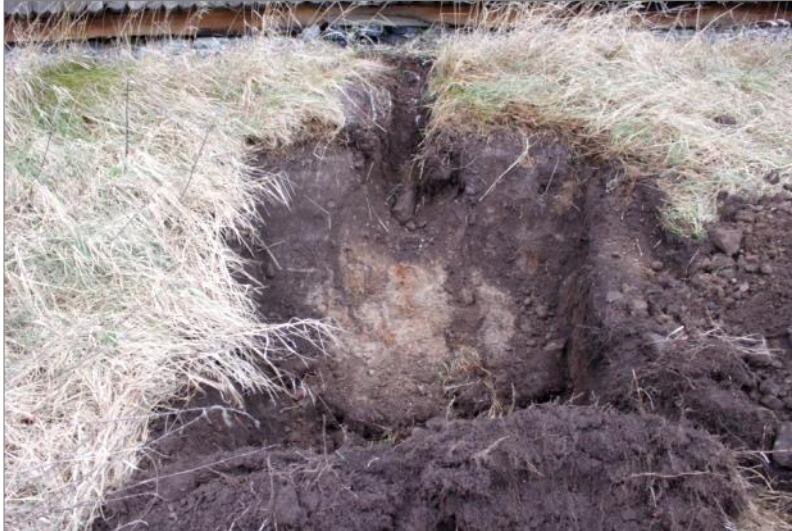
Figur 17. I schakt 1 vid Litslena klockstapel påträffades inget av arkeologiskt intresse. Foto mot V.

Schakt 1 grävdes öster om klockstapeln. Överst fanns ett matjordslager, ca 0,4 m tjockt, därunder ljusbeige silt med enstaka tegelkross. Lagret fanns ned till schaktets botten (figur 17). I schakt 1 påträffades inget av arkeologiskt intresse.

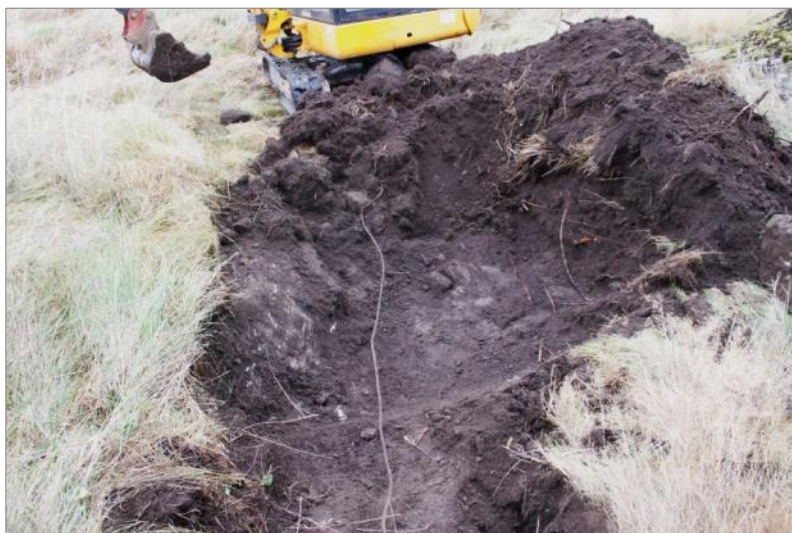
Figur 18. I schakt 2 vid Litslena klockstapel påträffades i botten en koncentration av skörbrända stenar samt en slipad sten. Foto mot V.

Schakt 2 förlades väster om klockstapeln och grävdes ca 1,8 x 2 m stort. Överst fanns ett matjordslager, ca 0,5 m tjockt. Mot schaktets botten fanns ett brunt, humöst och sandblandat siltlager (figur 18). I botten av schaktets sydöstra hörn framkom en koncentration av skörbrända stenar (figur 19). Mellan stenarna fanns ett hummöst siltlager med inslag av bränd lera samt enstaka brända ben. I toppen av stenkongregationen fanns en slipad sten, möjligtvis ett fragment från en stor överliggare (F1). Kongregationen av sten rensades inte fram helt då schaktet inte behövde grävas djupare men den fortsatte åt väst. Då klockstapeln står på en höjd intill RAÅ 619, en förhistorisk boplats som ej är avgränsad, är det sannolikt en anläggning som kan kopplas till denna fornlämning. Då schaktet varken skulle grävas djupare eller större bedömdes det lämpligast att lämna anläggningen intakt.

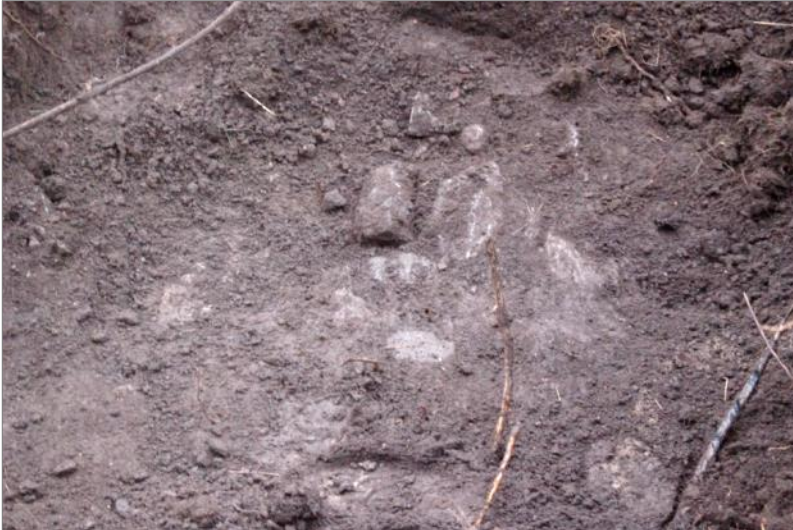
Figur 19. Detaljbild på koncentrationen av skörbrända stenar som påträffades i botten av schakt 2 vid Litslena klockstapel. I toppen av koncentrationen fanns enstaka fragment av bränd lera och brända ben.

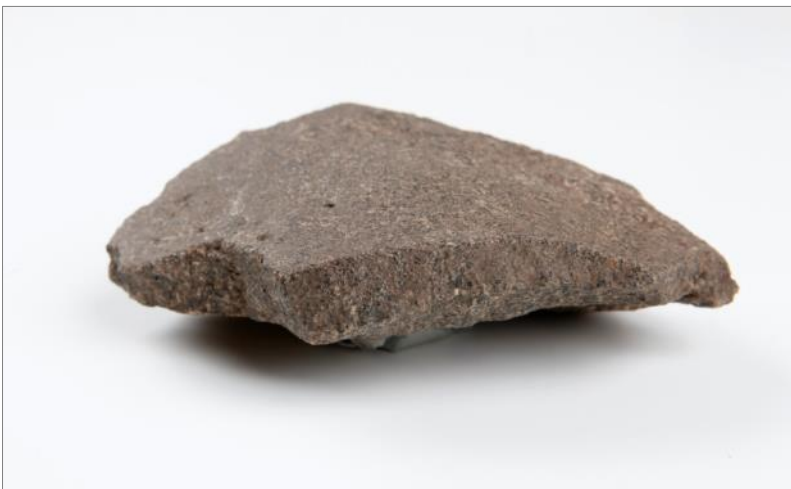
Figur 20. En slipad sten, F1, hittades i schakt 2 vid klockstapeln, i toppen av en koncentration av skörbrända stenar. Den välvda slipytan tyder på att det kan vara ett fragment från en större löpare eller överliggare. Stenen är 11 cm lång och 7 cm bred. Foto Bengt Backlund, Upplandsmuseet.

I schakt 2 vid klockstapeln påträffades en slipad sten, möjligtvis ett fragment från en större överliggare eller löpare, i toppen av en koncentration av skörbränd sten (figur 20). Fragmentet var 11 cm långt och 7 cm brett. Slipytan var konvex och längs brottytorna var stenen svedd. Koncentrationen av skörbränd sten tolkas höra till den förhistoriska boplatsen, RAÄ 619, belägen väster om klockstapeln.
