## Omläggning av stickspåntak på spannmålsmagasin

Kvarngården, Knivsta 1:6

## **Rapport 2012:39**

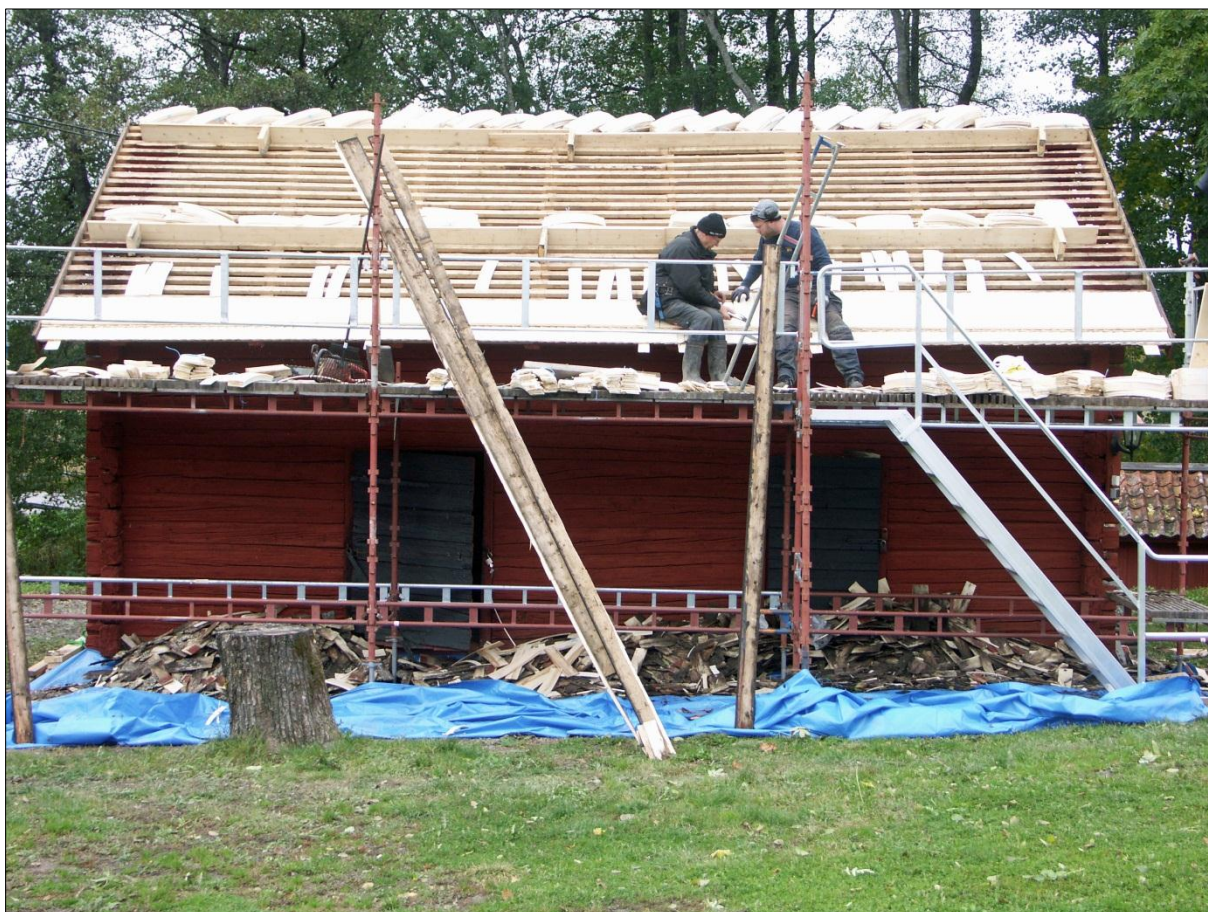
Omslagsfotografi: Roland Olsson och Per Olsson spikar andra laget stickspån i hyvlad asp  
Foto: Agnetha Pettersson, Upplandsmuseet, oktober 2012

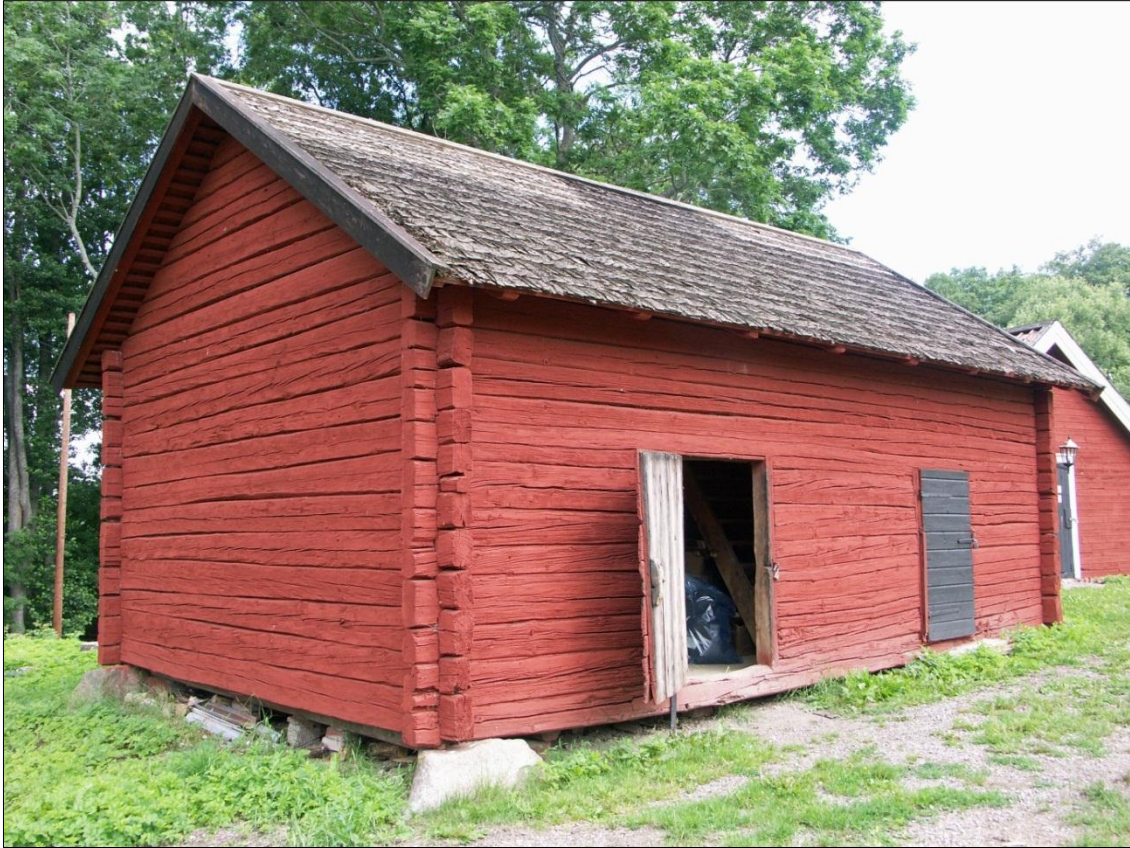
*Gaveln mot SV och långsidan mot SO*

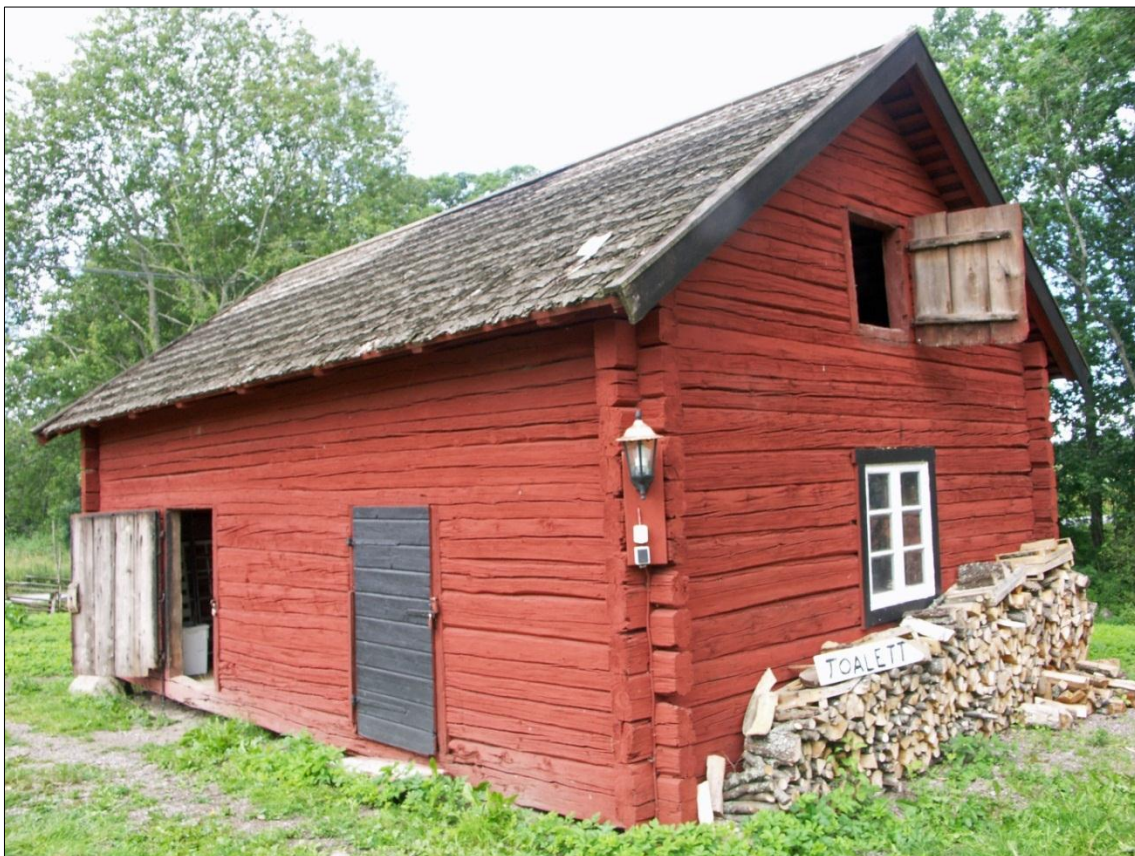
*Långsidan mot SO och gaveln mot NO*

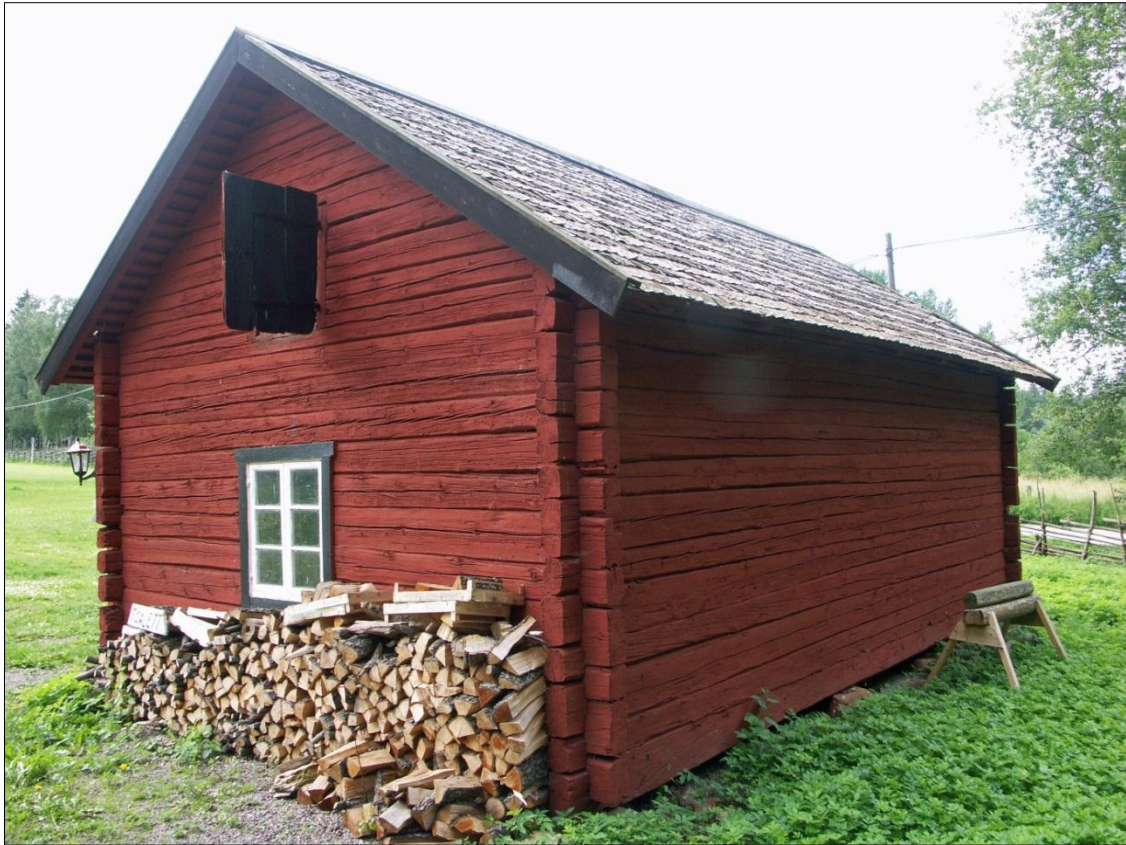
*Gaveln mot NO och bakre långsidan mot NV*

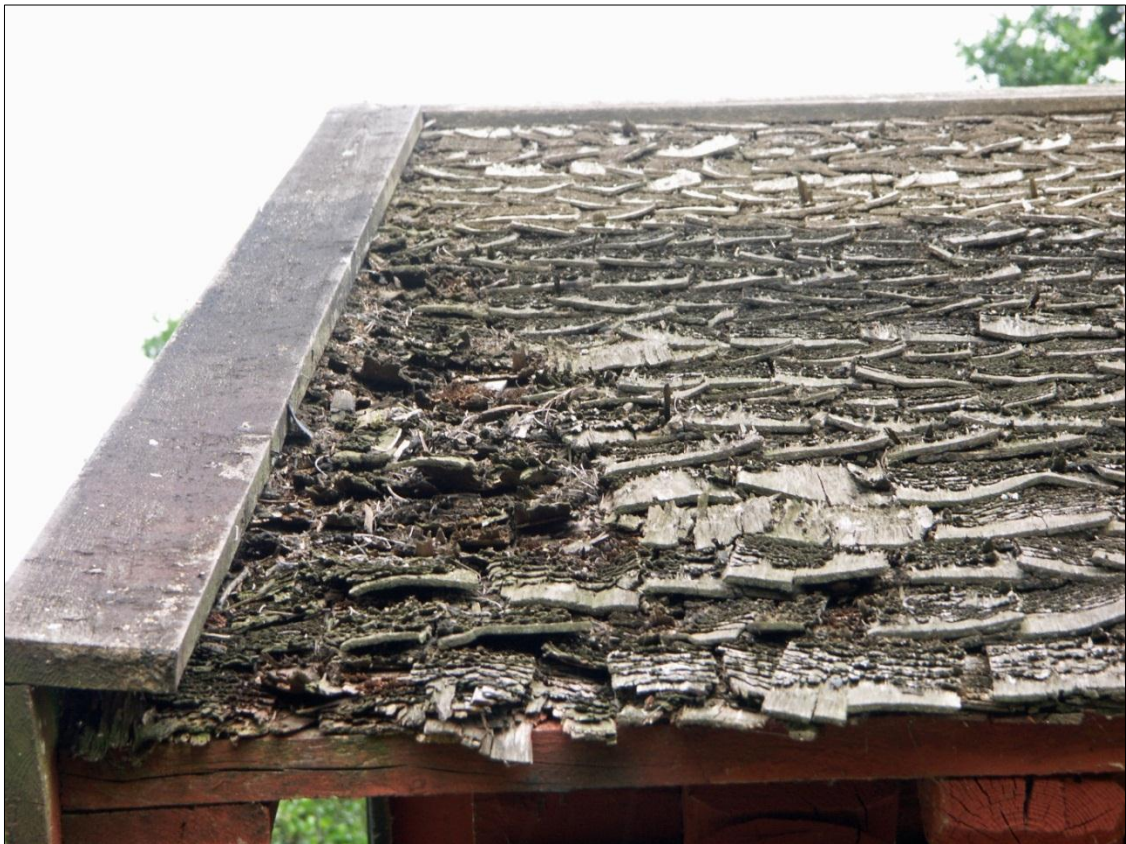
Befintlig stickspånläggning var till delar rötskadad, och spån var även spruckna och hade rest sig. Taket hade begränsade spår efter läckage, och då främst i takfallet på långsidan mot sydost. Felande stickspån hade ersatts under tid. Skadorna hade förorsakats av två träd intill magasinets långsida, vilka förorsakat ansamling av löv på taket och därmed fuktpåverkan. Träden togs ned före omläggningen av stickspåntaket.

*Takfallet vid gaveln mot SV, med rötskadade och spruckna stickspån*

Ett nytt stickspåntak i hyvlad asp har lagts med trelagstäckning, dvs. med läggning omlott nerifrån och upp samt i sidled. Spikskallarna döljs av överlappande lager. Spåntaket har lagts med varannanlagstäckning, dvs. läggningsriktningen har bytt riktning i sidled för varje varv.

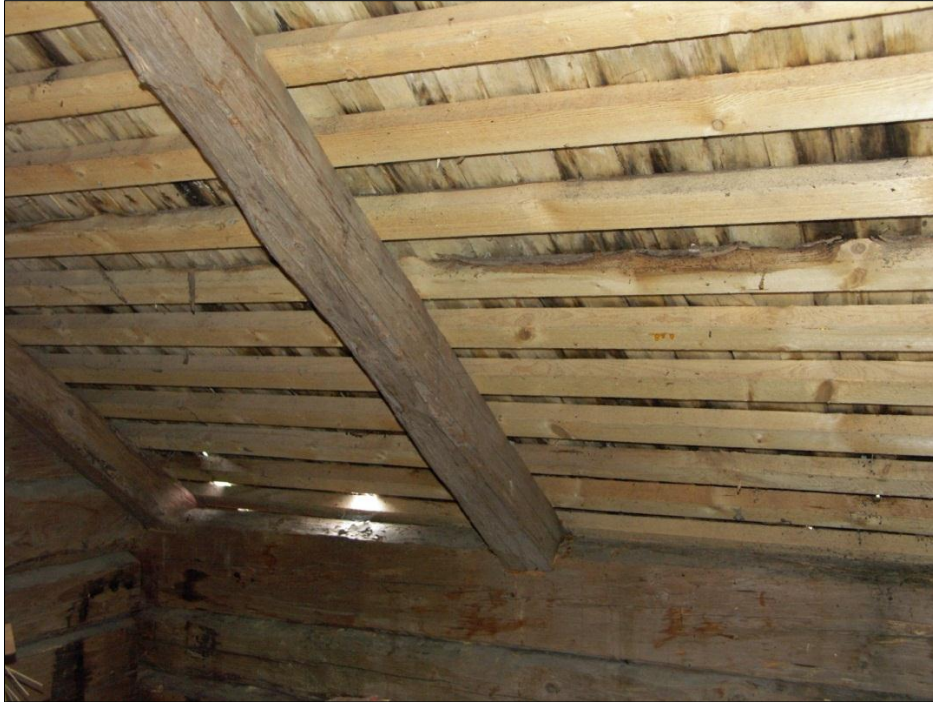
*Begränsade fuktskador på stickspån och läkt på takfallet mot SV*

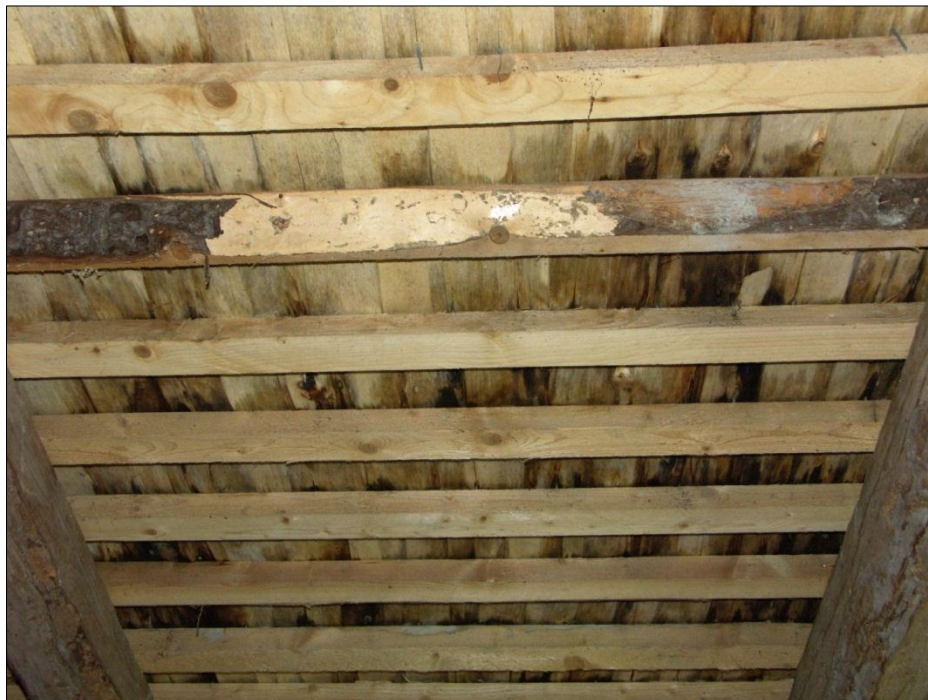
*Begränsade fuktskador på stickspån*

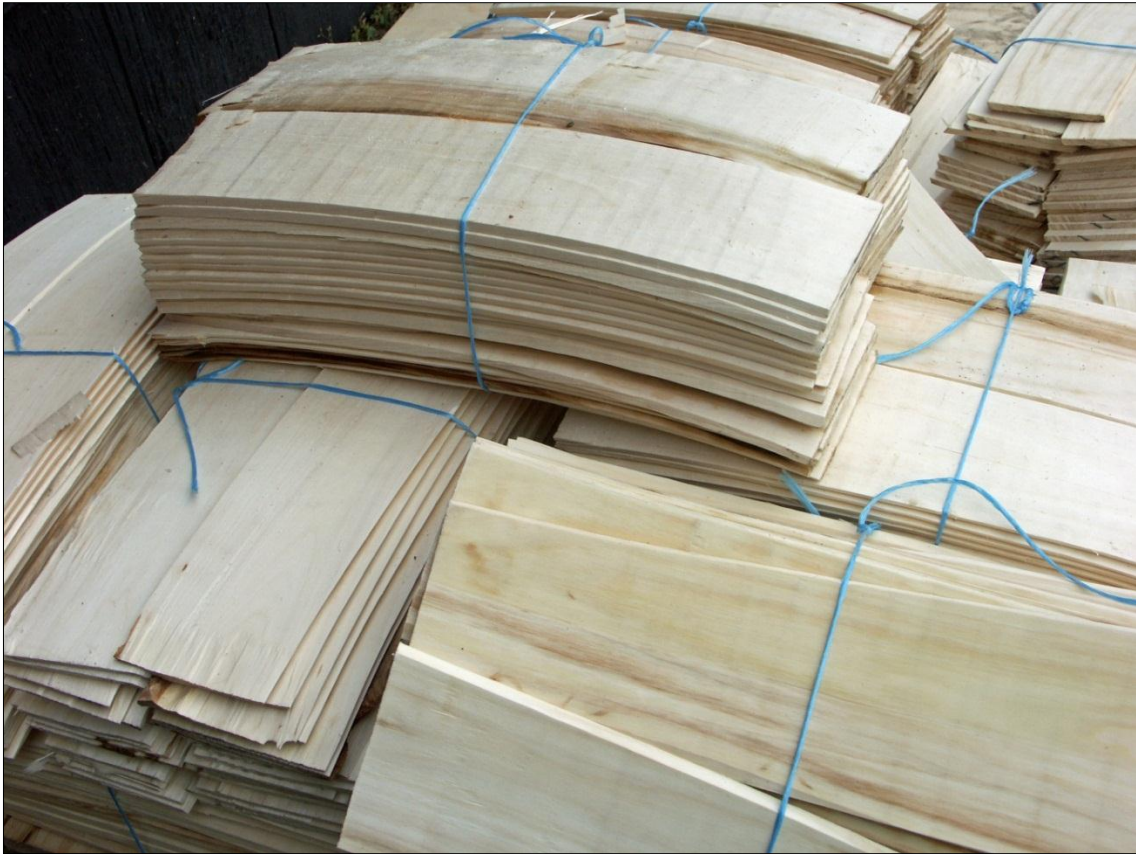
I samband med det inledande mötet diskuterades materialval för spånläggningen, med alternativen spån av asp eller spån av furu. Med hänvisning till att befintlig spånläggning utgjordes av aspspån valdes detta alternativ. Nyhyvlade aspspån levererades av firma Hälsinge Takspån AB. Spån av asp, liksom av gran, liknar varandra och är ljusare än spån av furu.

*Nyhyvlade stickspån i asp, från rakvuxen och kvistfri asp*

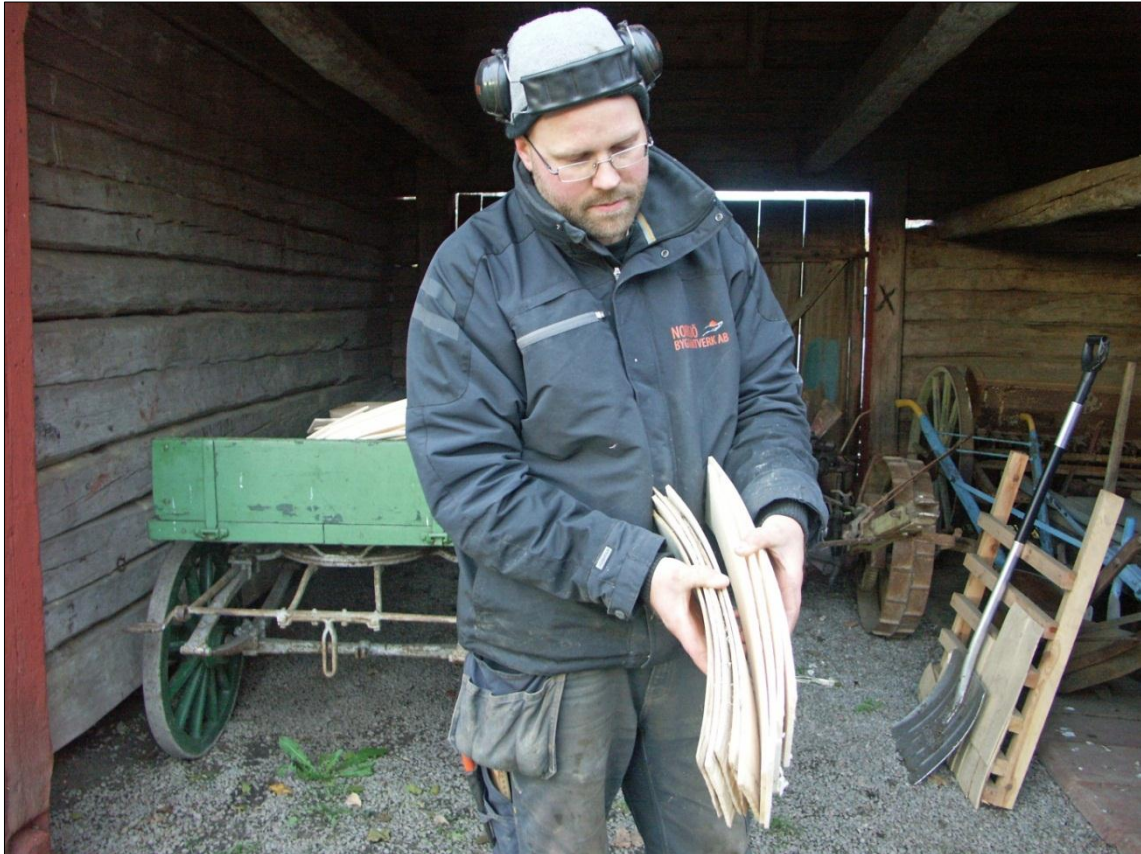
*Per Olsson jämför bevarade stickspån tv från takomläggningen 1986 med de nyttillverkade, något tjockare, th*

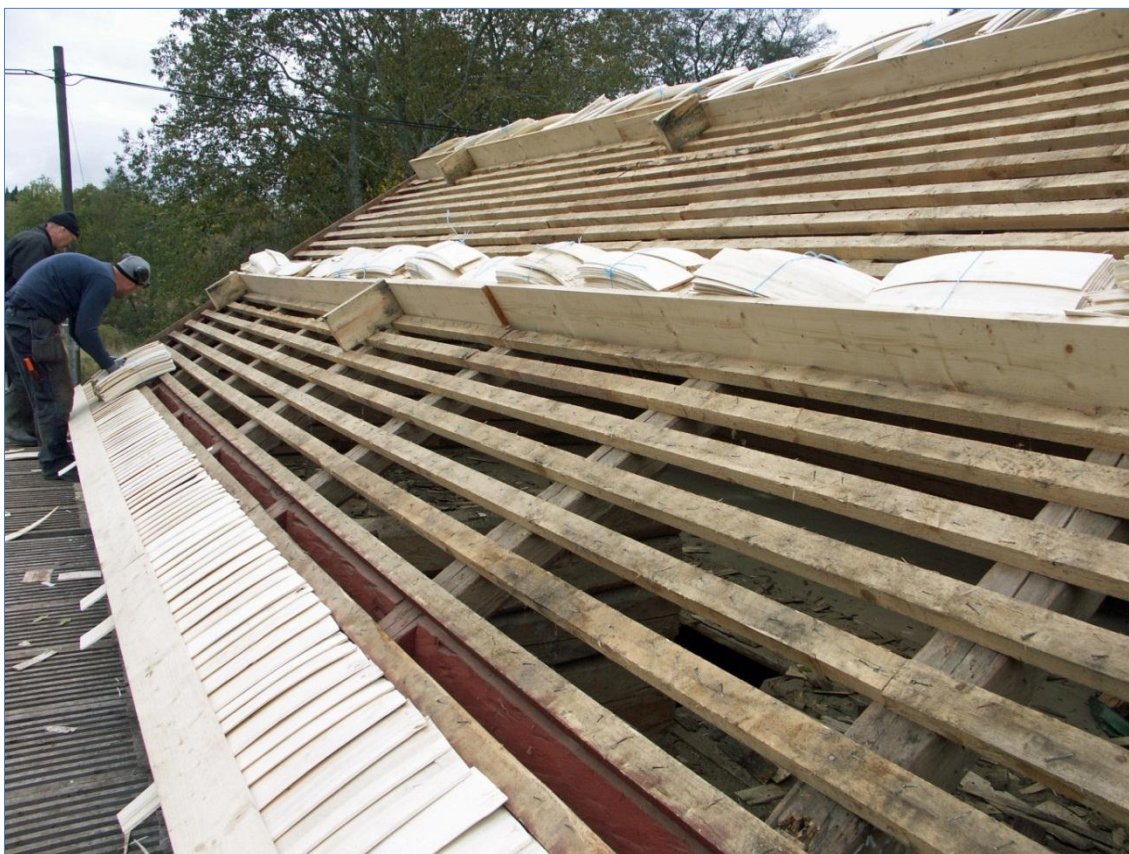
*Roland Olsson och Per Olsson har lagt det första laget stickspån*

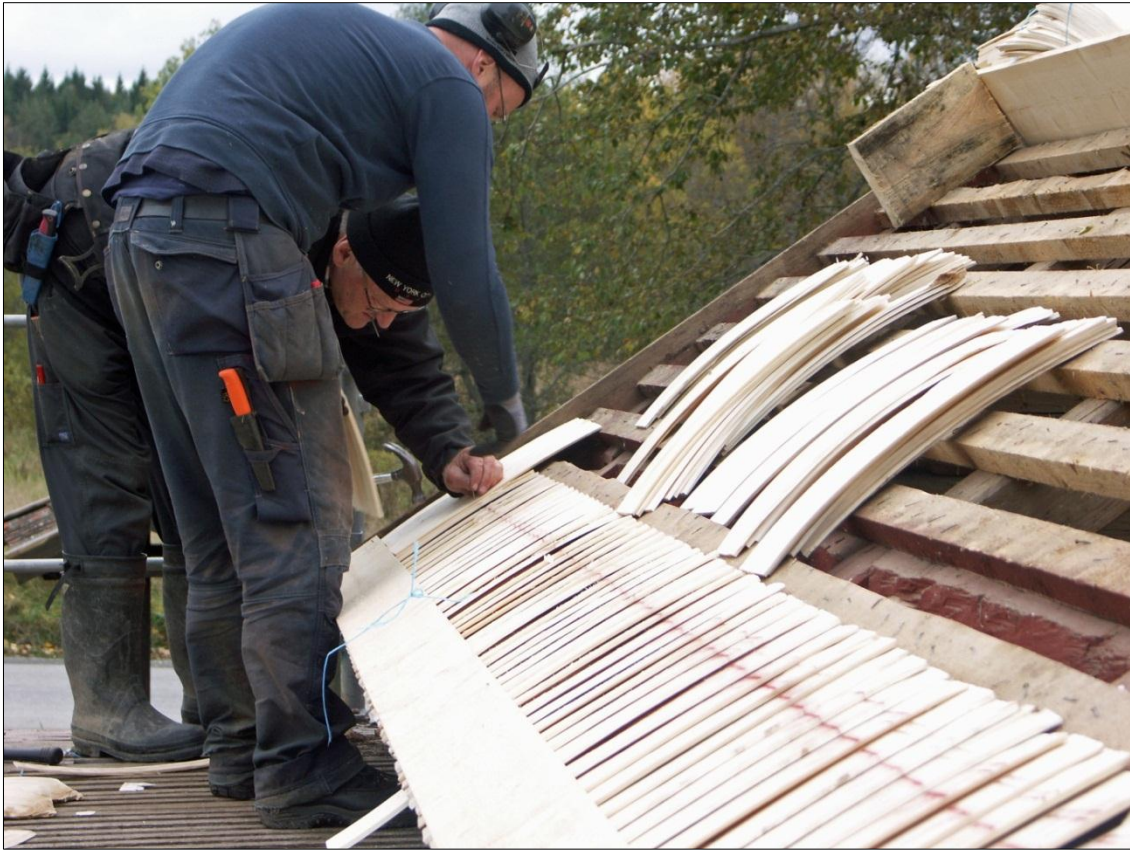
*Markering har gjort för nästa lag stickspån*

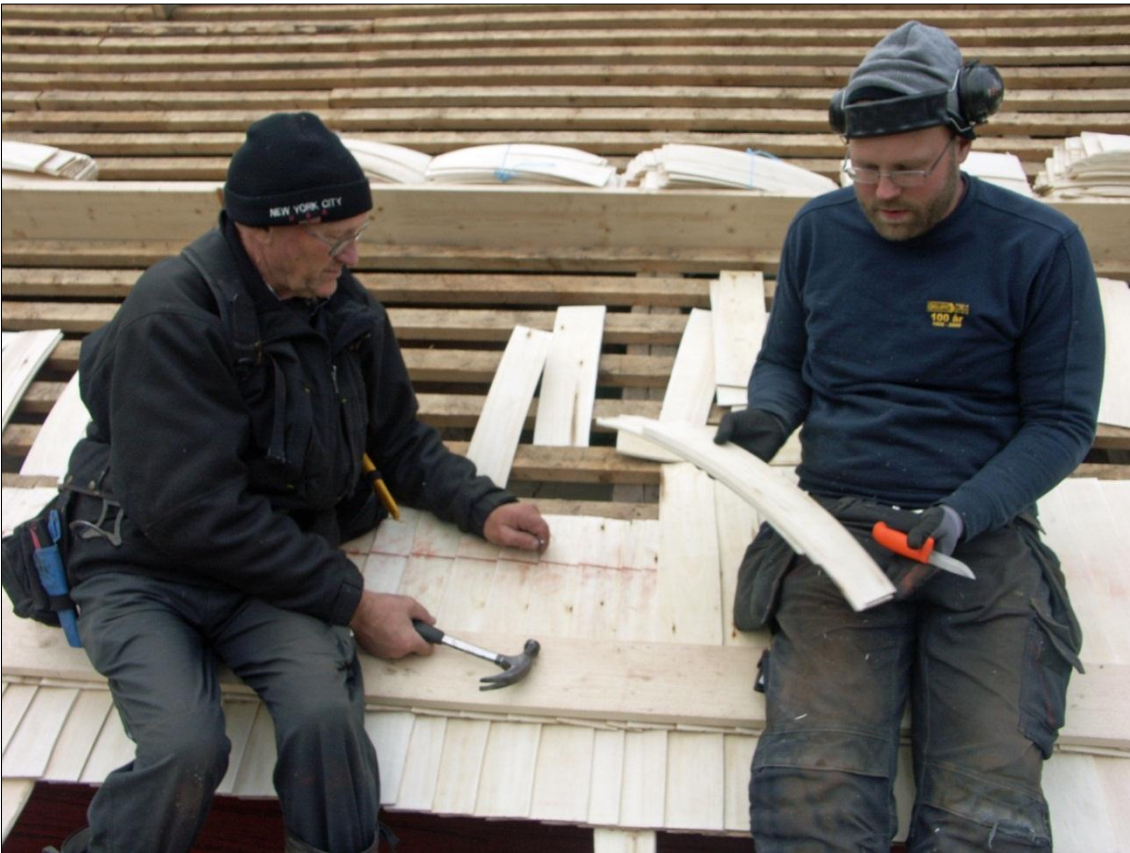
*Spikning av stickspån med hjälp av riktbräda*

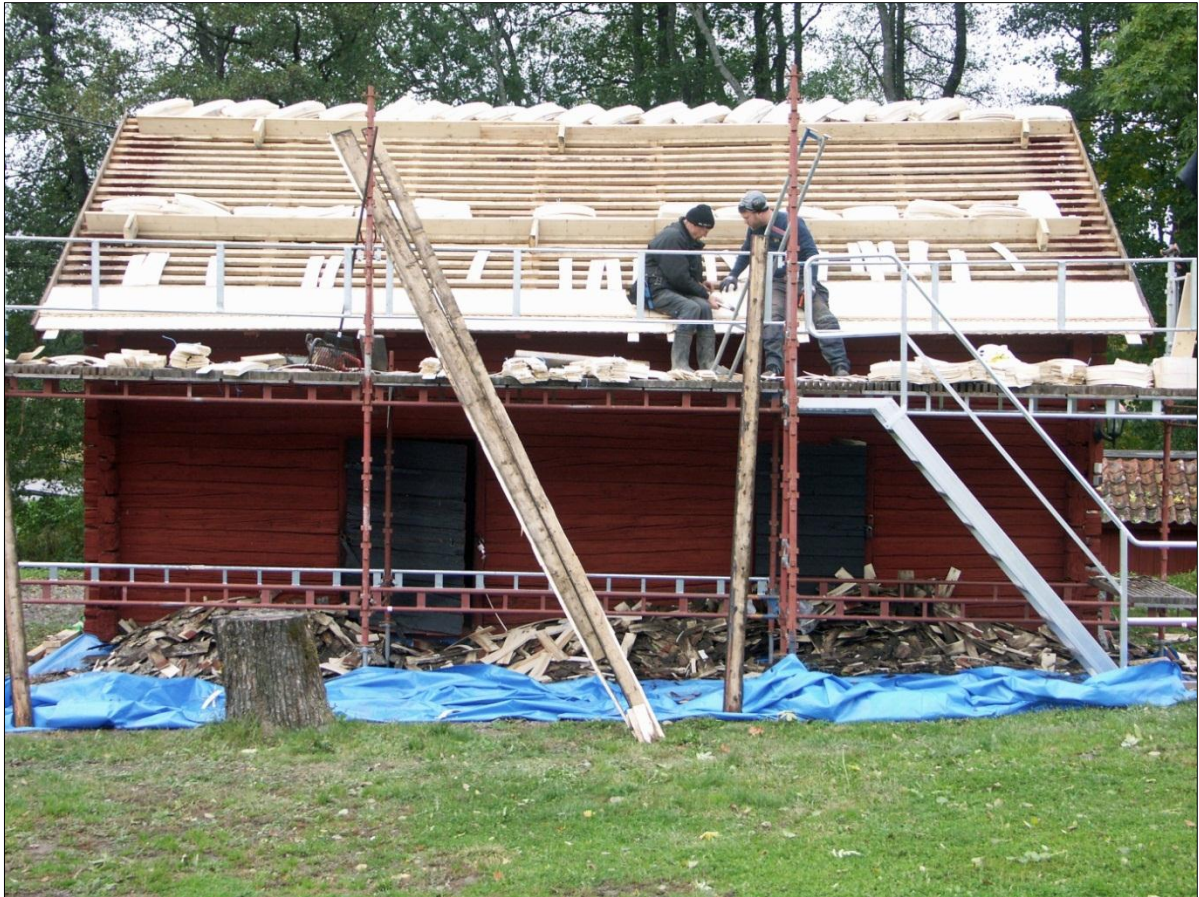
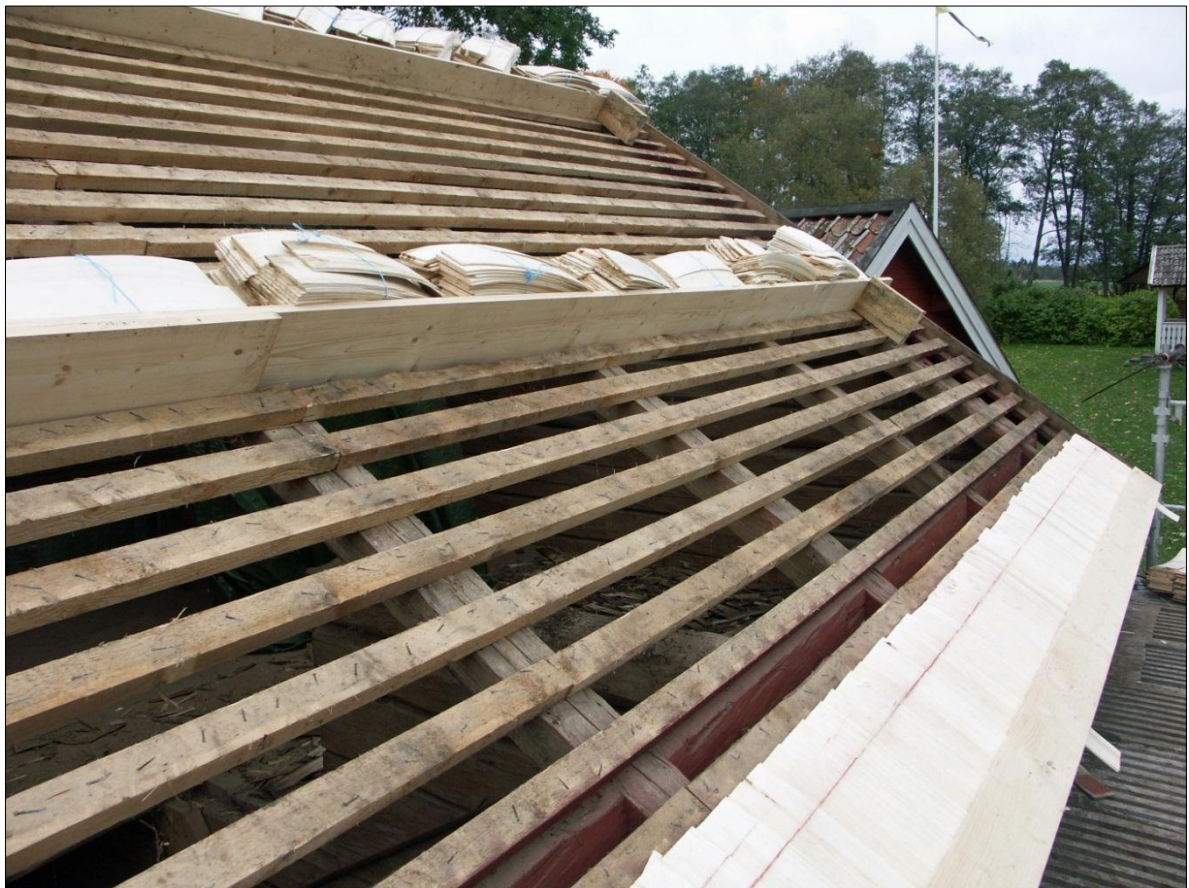
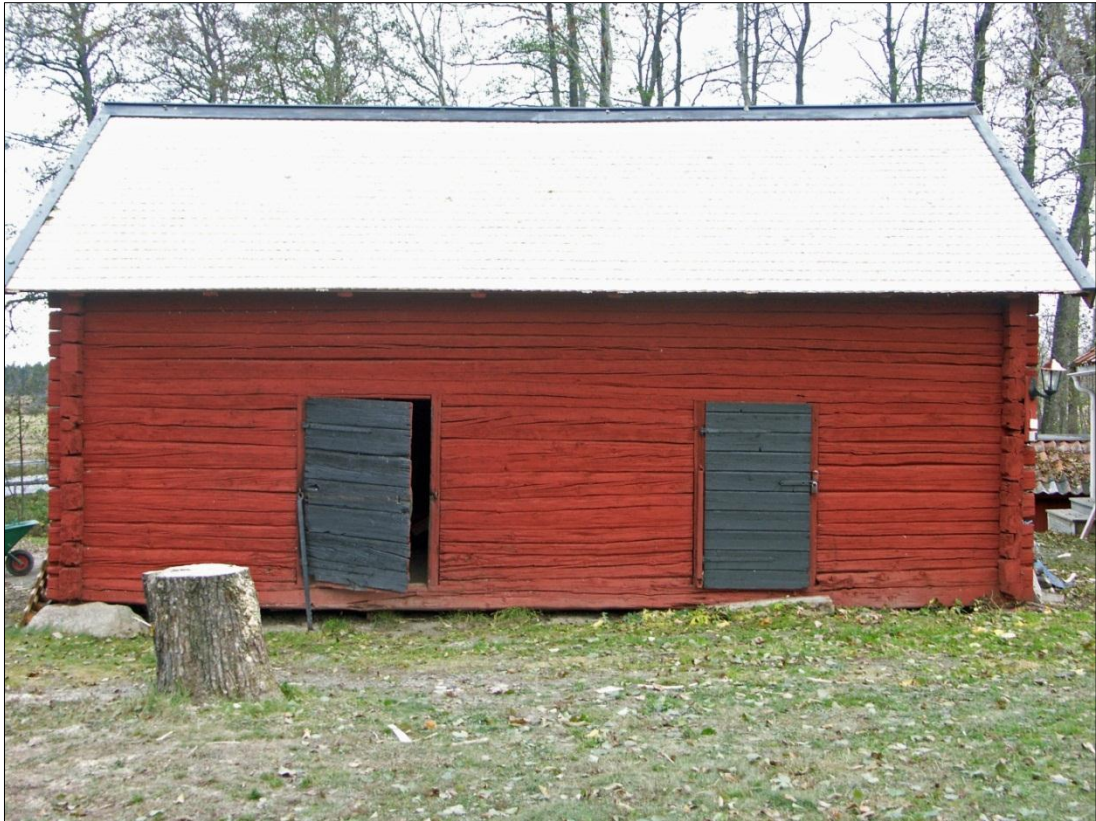
*Spannmålmagasinet efter omläggning av stickspântak, montering och tjärstrykning av nya nockbrädor, vindskidor och vattbrädor*

Nockbrädor, vindskidor och vattbrädor har monterats och strukits med dalbränd trätjära.

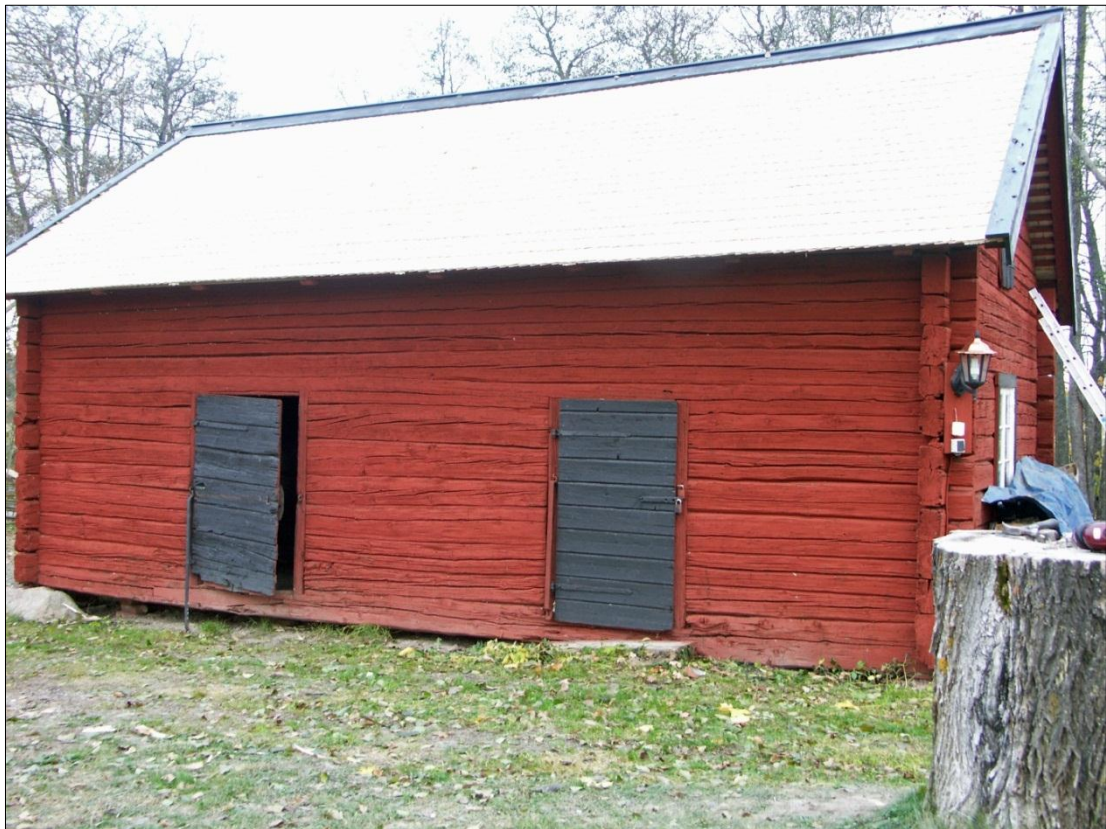
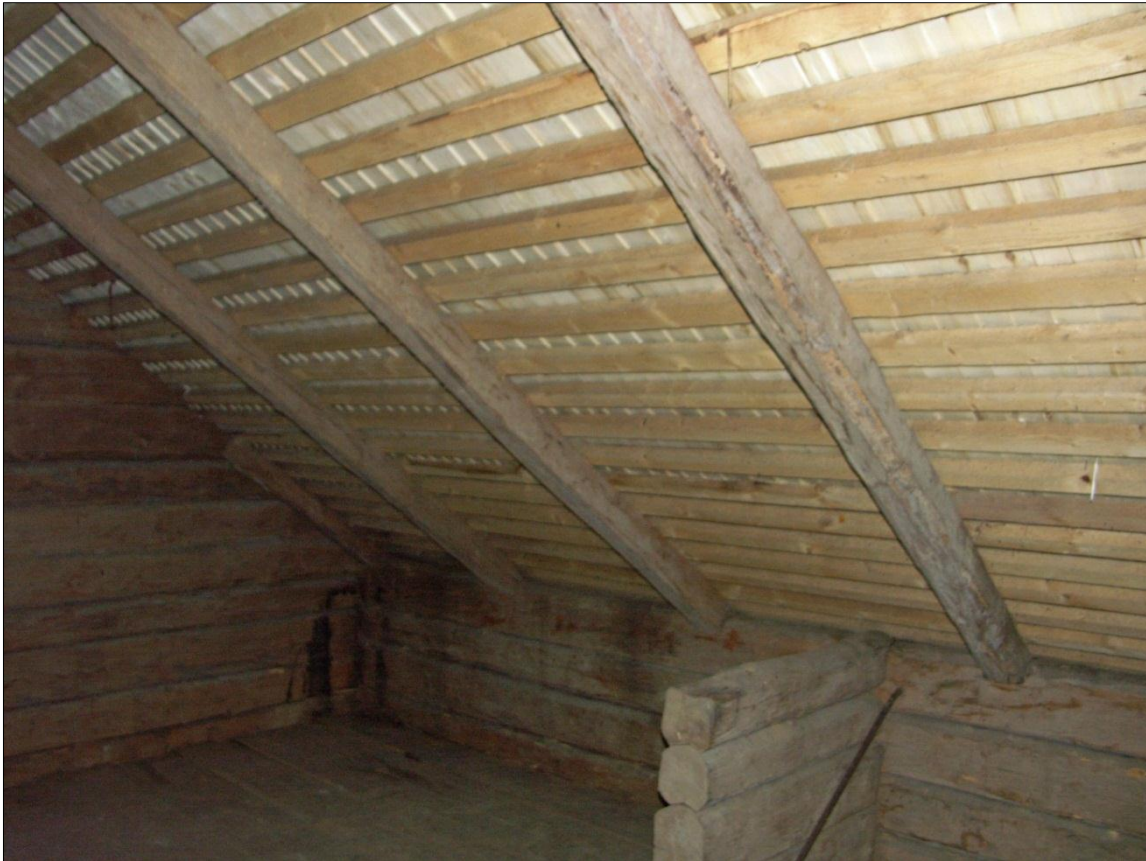
*Stickspântaket sett från spannmålsloftet*
