Arkeologisk schaktningsövervakning

Mikaelsplan

Nedläggning av kabelrör

Raä 88
Mikaelsplan
Uppsala stad
Uppland

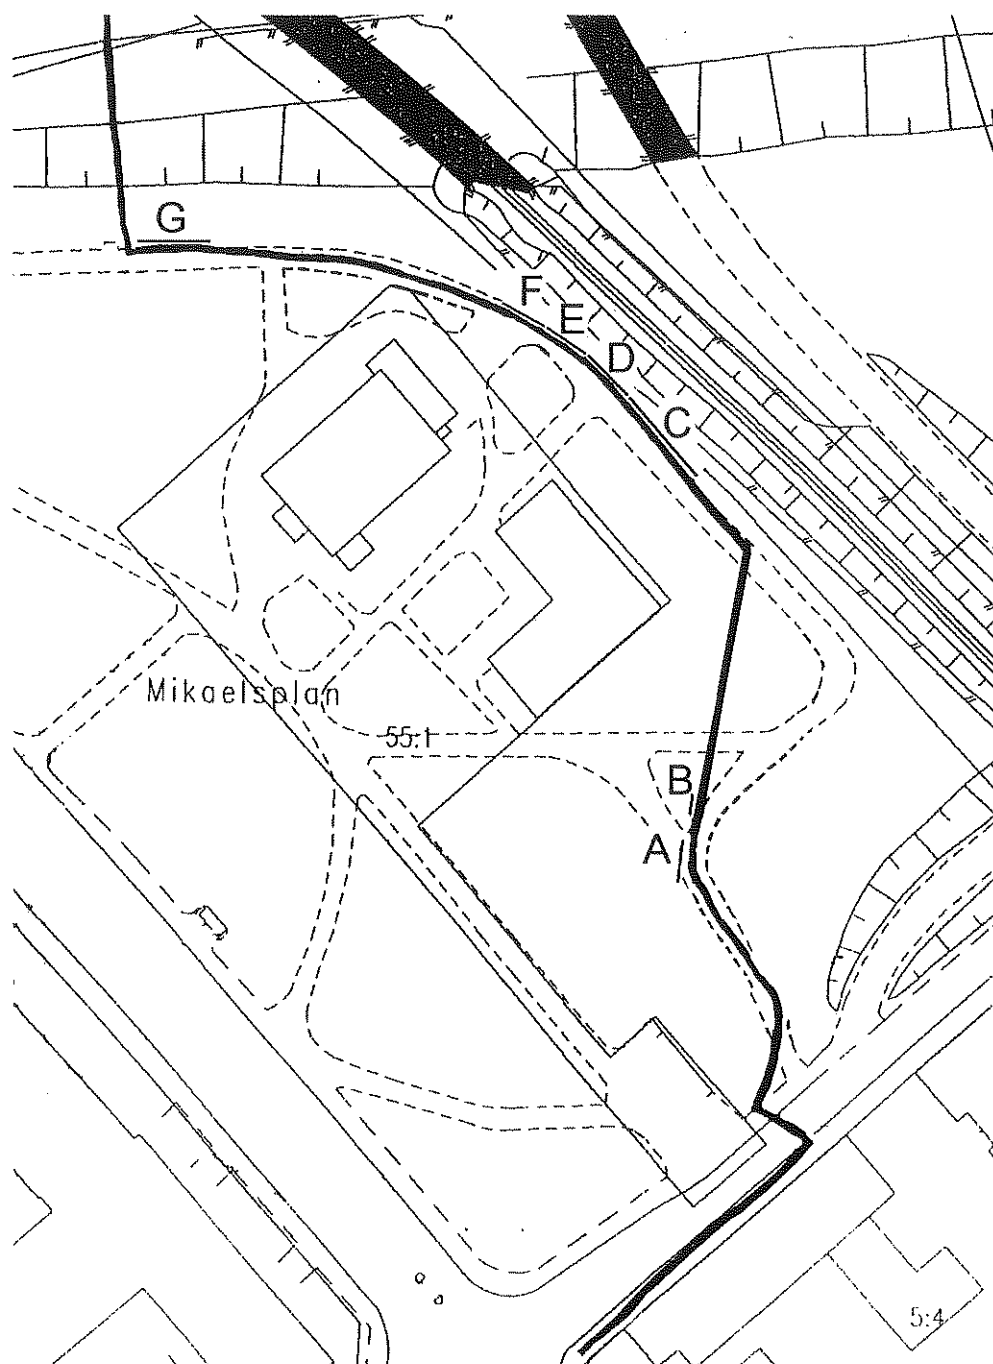
- A. På en sträcka om ca 2,0 m i längd fanns ett lager av krossat tegel med en tjocklek av 0,2 m. Detta lager låg under sandfyllningen i gångvägen, vars tjocklek uppgick till 0,3 m. Teglet var ej av medeltida ursprung, utan härrör från senare tid. Det går dock ej att fastställa dateringen för detta. Under teglet framkom den sterila bottenleran på ett djup av 0,5 m under markyta.
- B. Vid denna plats fanns ett parti med sten, grus och tegelflis med en tjocklek om 0,2 m. Även här framkom detta lager under den 0,3 m tjocka sentida sandfyllningen. Detta lager syntes på en sträcka av 1,5 m i längd.

Figur 2. Situationsplan över undersökningsområdet vid Mikaelssplan med schaktet markerat. A-G markerar platser med olika iakttagelser i fyllningen. Skala 1:800.

- C. Vid detta parti ökade inslaget av tegelfragment i myllan. Fortfarande låg den sterila bottenleran på ett djup av 0,3-0,4 m under markyta.
- D. Vid denna punkt var området och lagren störda av kulverteringen för Svartbäcken.
- E. Här bestod fyllningen av stenar uppblandade med mylla.
- F. Här framkom återigen tegelkross i fyllningen.

- G. Längs denna sträcka återkom inslaget av tegel i fyllningen. Någon lera iakttogs inte i botten på schaktet, utan fyllningen med tegelinblandning fanns i hela schaktets djup på 0,5 m.
