ANTIKVARISK KONTROLLRAPPORT

Manbyggnad på Övernuttö 2:8

OMLÄGGNING AV TEGELTAK PÅ MANBYGGNAD PÅ ÖVERNUTTÖ 2:8,
BÖRSTILS SOCKEN, ÖSTHAMMARS KOMMUN

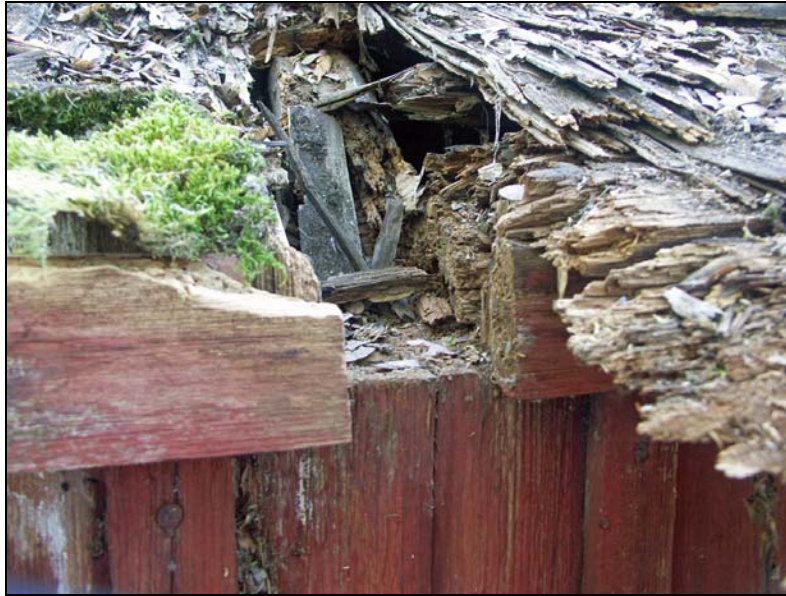
Rötskadad sparrända och hammarband på manbyggnaden. Vid restaureringen skarvades ett nytt stycke hammarband in, liksom ny sparrända.

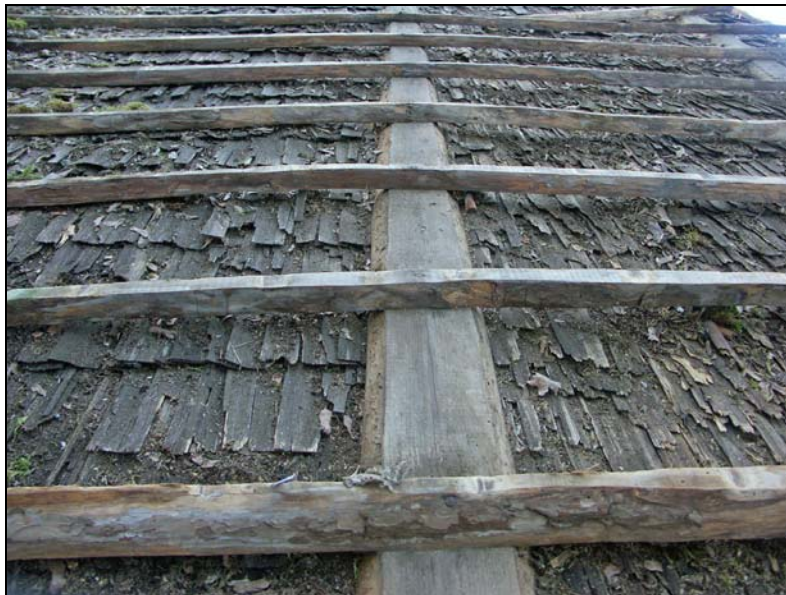
Manbyggnadens undertak innan restaureringen: Spjälkade stickspån i tre lager på öppen läkt, vankantade luftningsbräder och bärläkt.

Stickspånen på manbyggnaden, som har bevarats under den oljehärdade masoniten, är spjälkade och lagda i tre lager på öppen läkt. När de gamla luftningsbräderna demonterades framkom att spånen var vittrade och gråa under dessa, vilket visar att spånen tidigare varit yttertak och att tegeltäckningen är sekundär. Det är inte omöjligt att det tvåkupiga tegeltak som avlägsnades vid omläggningen är byggnadens äldsta – och enda – tegeltak.

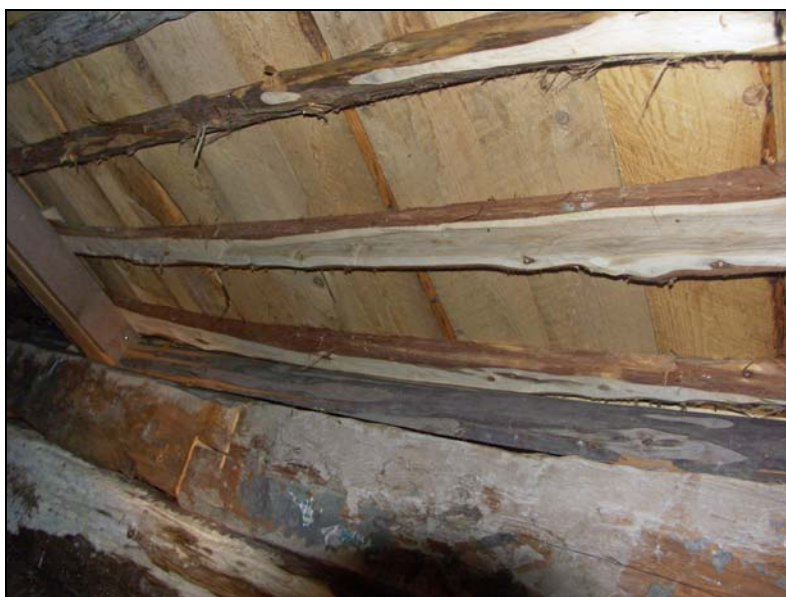
Delar av hammarbandet på norra långsidan var kraftigt rötskadat, och en ny stock skarvades in. Den nya stocken har tidigare suttit i ett boningsrum i en annan byggnad.

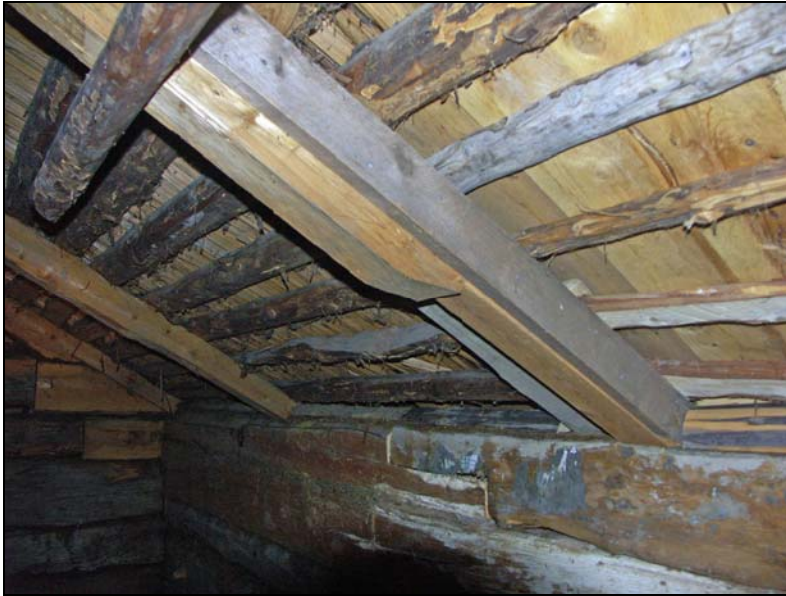
Ny sparrände har skarvats in halvt-i-halvt och låsts med dymlingar. Provisoriska bräder sitter kvar på ömse sidor om skarven.

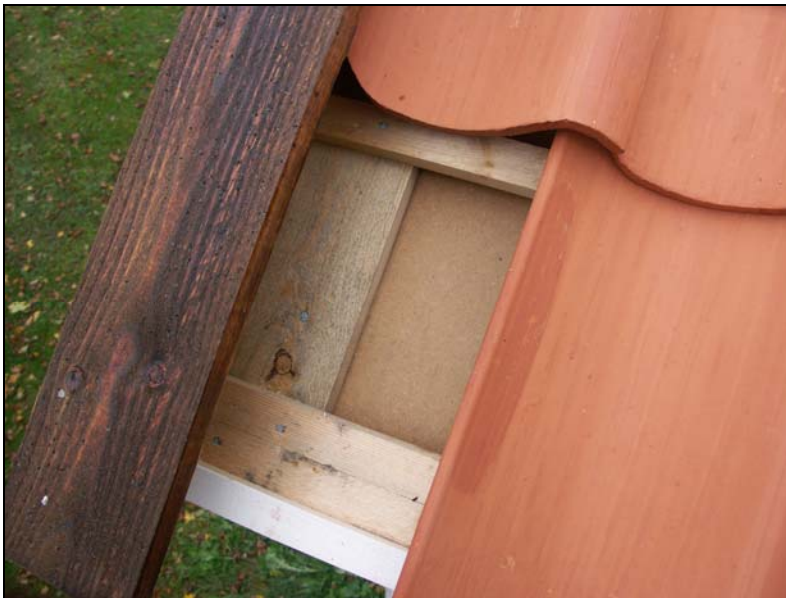
Detalj av nya Vittinge tegelpannor på läktning på oljehärdad masonit. Även den vitmålade takfotsbrädan och den tjärade vattbrädan är ny.

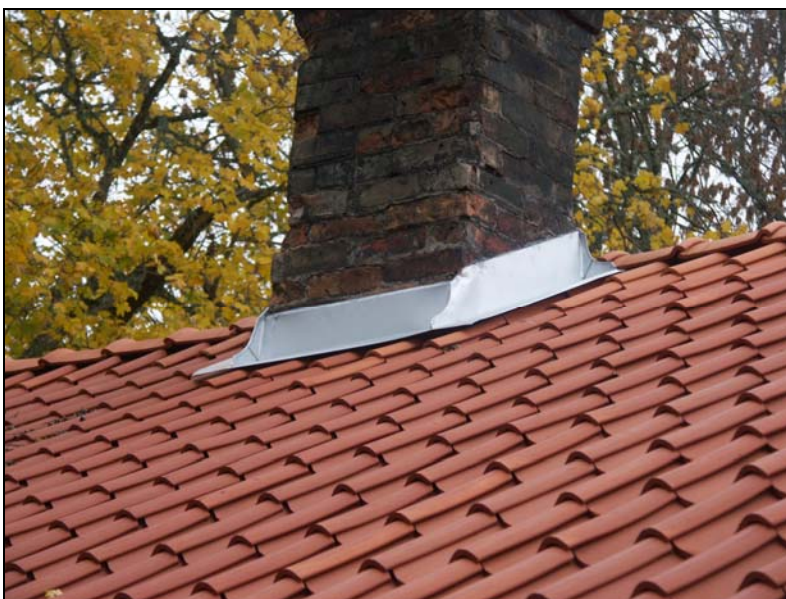
Skorstenen har fått en ny, låg plåtstos.

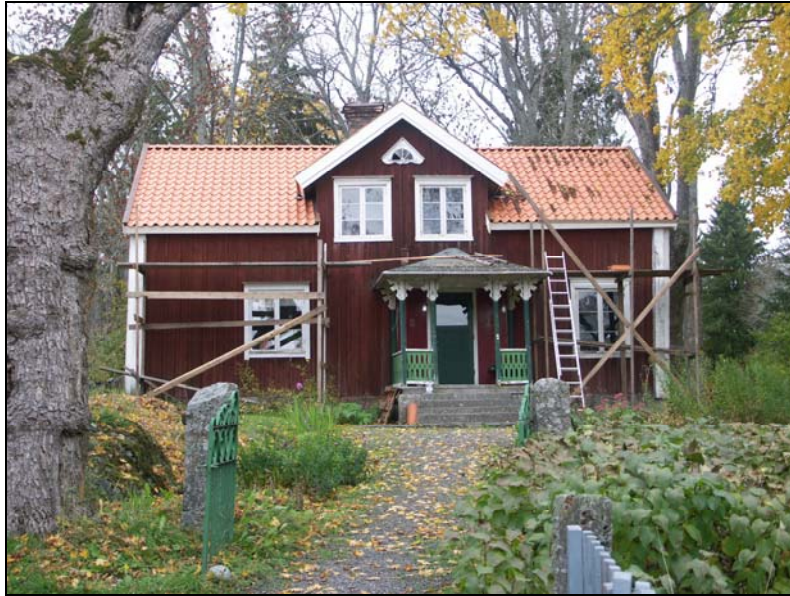
Manbyggnaden efter takomläggning.
