Rapport 2013:24
Per Lundgren

Invändig ändring och byte av värmesystem

Al unda kyrka

Al unda socken, Östhammars kommun

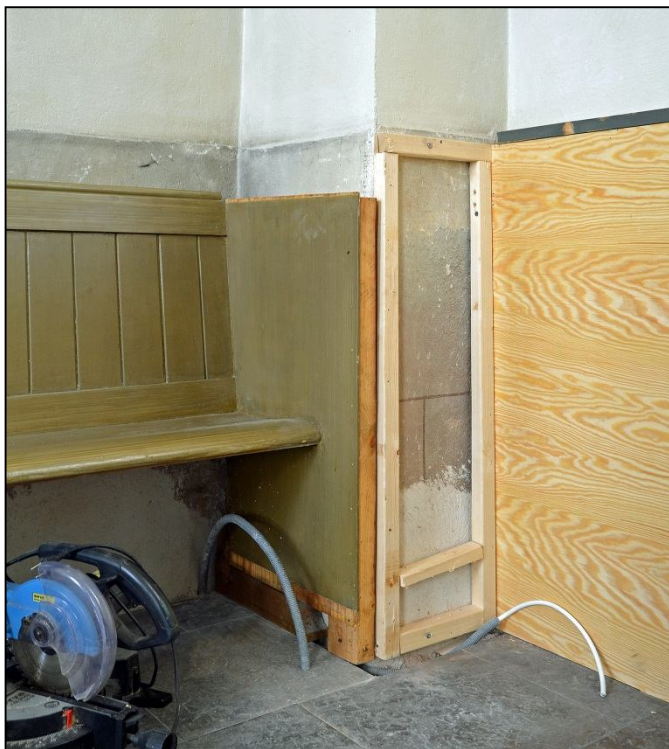
2013-02-27. Utregling för nya plywoodskivor.

De plywoodskivor som man hade fått såga sönder vid demonteringen av bänkarna ersattes med nya plywoodskivor. Dessa gjordes något tjockare än tidigare för att få väggarna styvare.

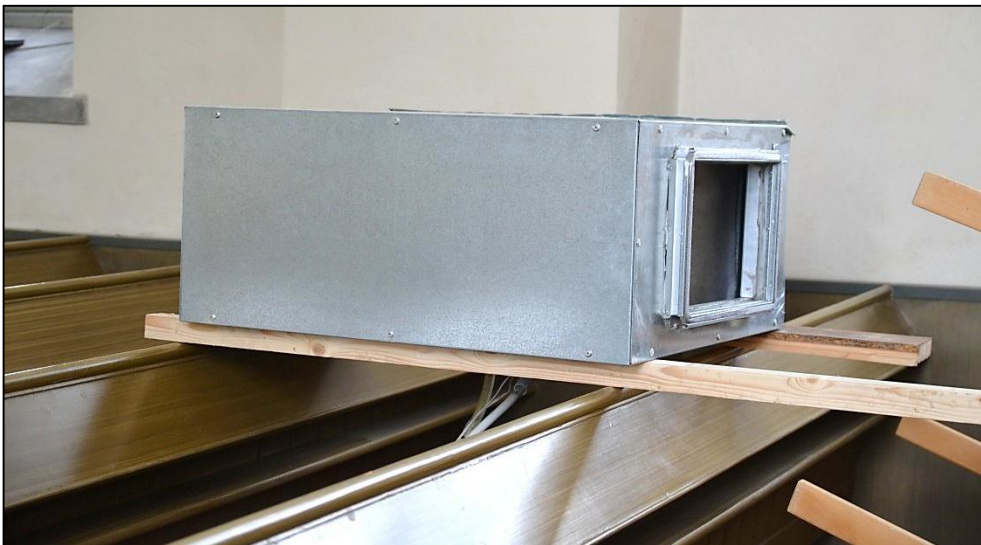
2013-02-27. Demonterad ljuddämpare. Den ansenliga storleken framgår i relation till bänkarna.

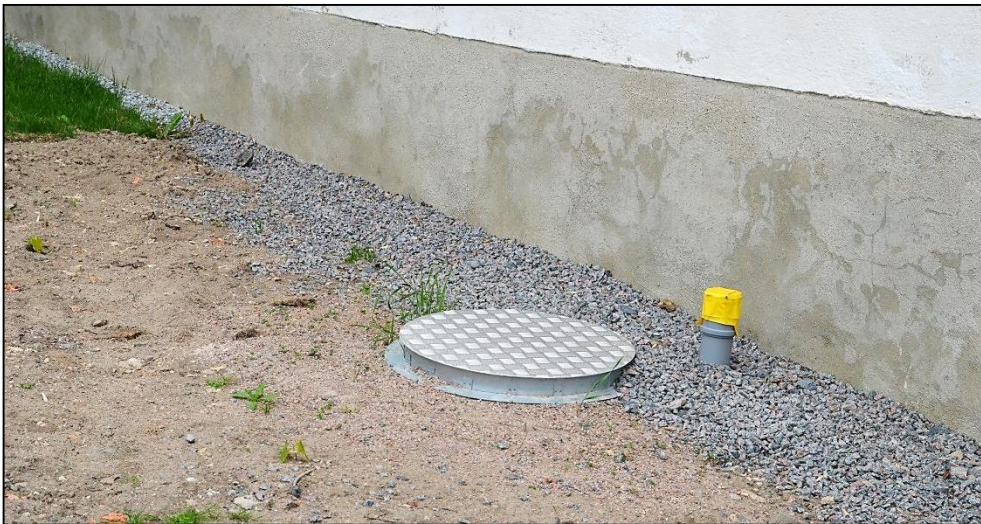
2013-05-21. Brunnen med lock.

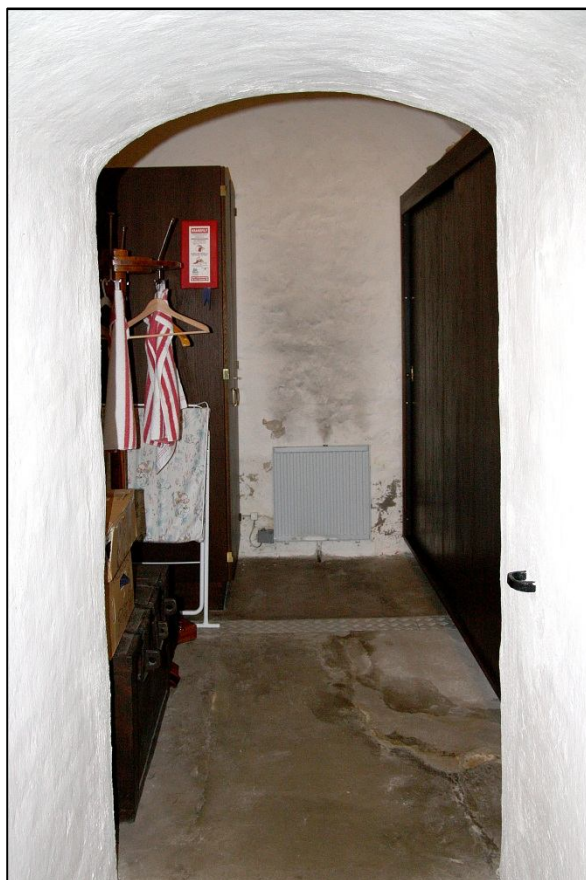
2012-08-14. Utrymmet innanför sakristian innan ändring. I utrymmet finns bland annat ett stående träskåp för förvaring av textilier.

De två värmeledningarna från samlingsbrunnen går in från kyrkogården till det lilla rummet innanför sakristian, som inreddes till teknikrum. Befintliga skåp för textilförvaring avlägsnades och textilerna flyttades senare till sin nya liggande förvaring i den norra korsarmens norra del.

Längs utrymmets väggar åt väster och norr byggdes ett vattensäkert, upphöjt golv ovanpå befintligt golv. Golvuppbbyggnaden ligger på en platonmatta. Själva golvet består av formplyfa med en kantregel. På denna har en badrumsmatta lagts med uppvikta kanter. Golvet har ett fall mot en golvbrunn.

På det vattensäkra golvet har värmepump, ackumulator och elpanna placerats. I teknikrummet har också installerats en ny elcentral.

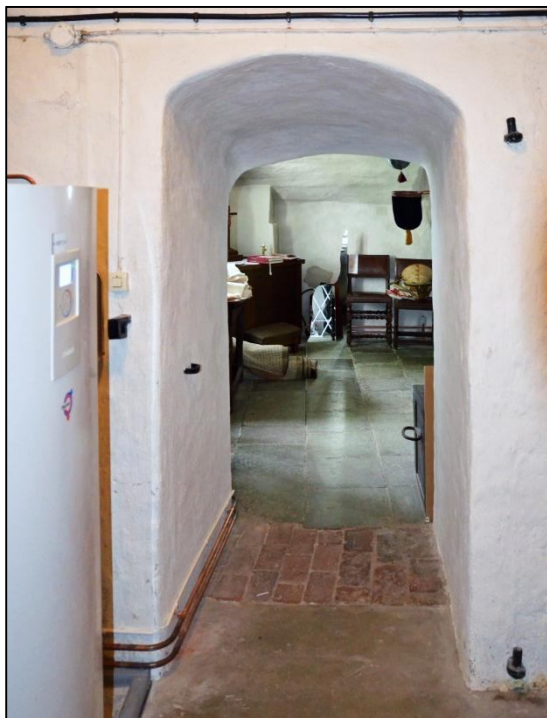
Tidigare satt en dörr mellan sakristian och det rum som nu används som teknikrum, vilket kan ses på äldre gångjärnshakar som sitter kvar på väggen. Inför ombyggnaden saknadess dock dörr, vilket bedömdes

som olämpligt både med tanke på den visuella miljön i sakristian och på förekomst av störande ljud från teknikrummet.

2013-03-20. Dörröppning mot sakristian med äldre stolpar för gångjärn.

Ett nytt dörrblad har därför tillverkats. Detta har hängts på befintliga gångjärnshakar på väggen i teknikrummet. Dörrbladet är utformat med befintlig dörr till en angränsande vinkällare som förebild. Det är en enkel plankdörr i 2 ½ " x 12" ihoptappad handhyvlad furuplank. Dörren är hängd på smidda gångjärnsbeslag. I dörren har tre hål tagits upp för luftväxling. Dörren har ytbehandlats med en pigmenterad linoljelasyr.

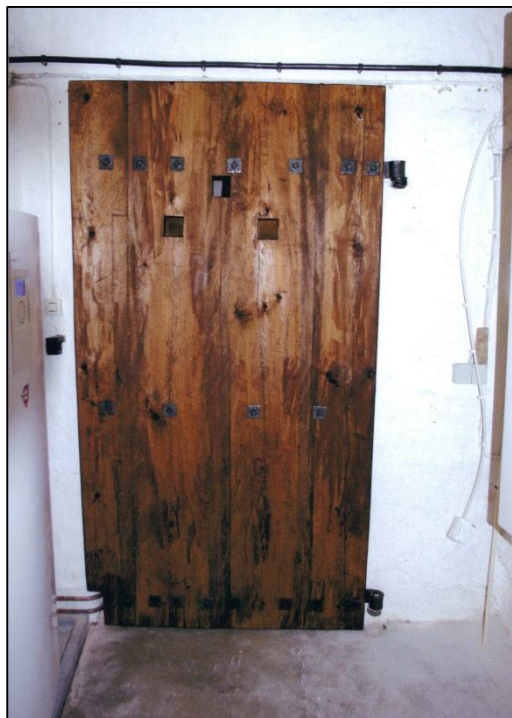
2013-11-06. Dörröppning mot sakristian med påhängt, nytt dörrblad. Foto Bo Eklund.

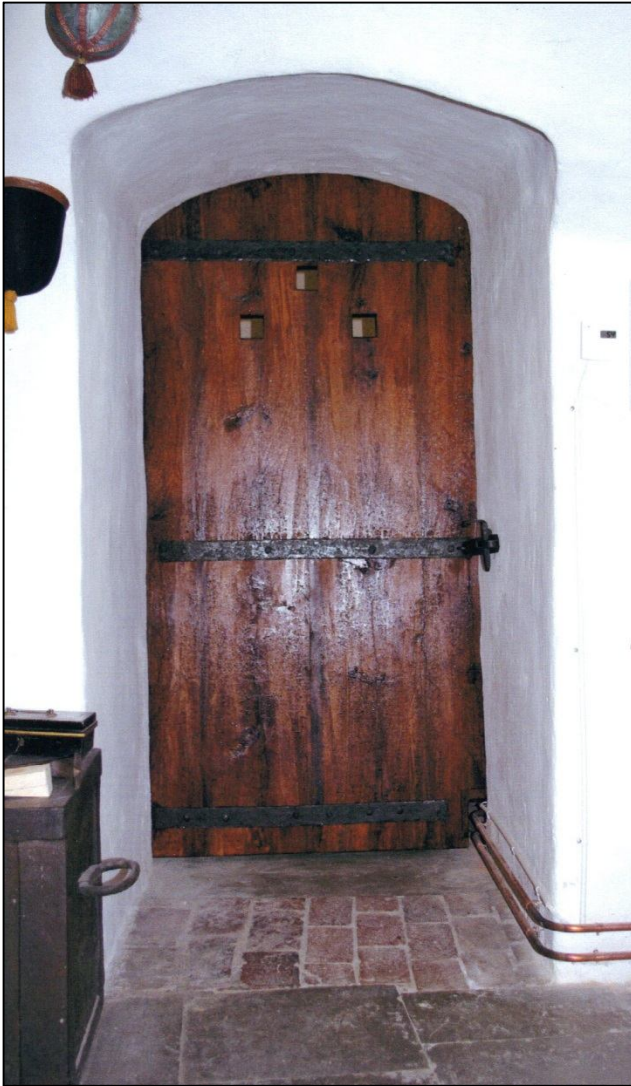
2013-11-06. Den ny tillverkade dörren på plats. Dörren tillverkades av Svante Lockman, Bo Eklund och Dick Matsson, Alunda.
Foto Bo Eklund.

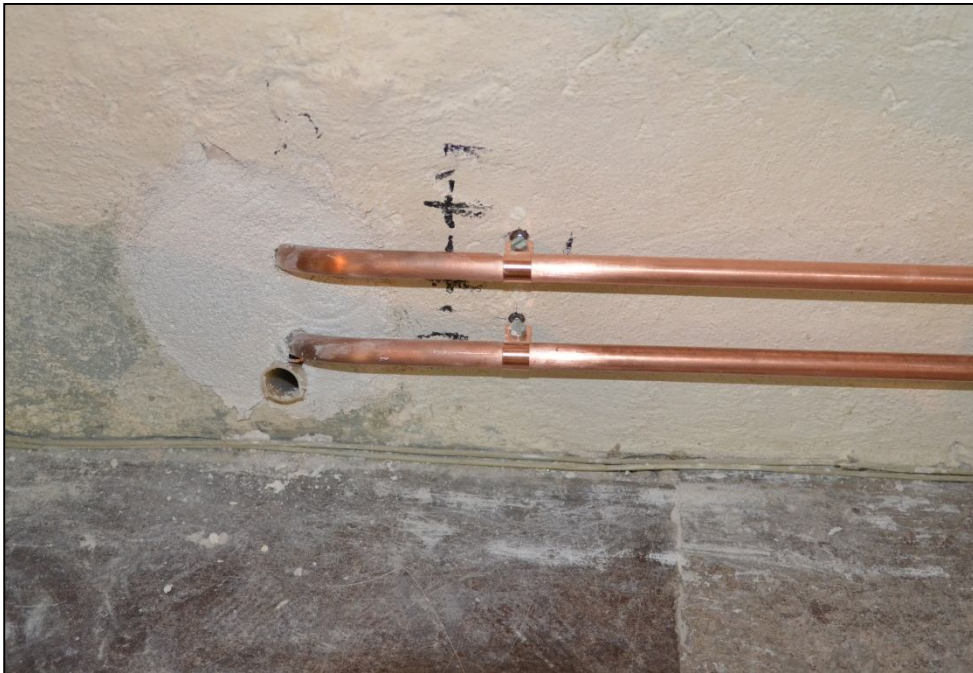
2013-05-21. Kopparrör från sakristian till koret.

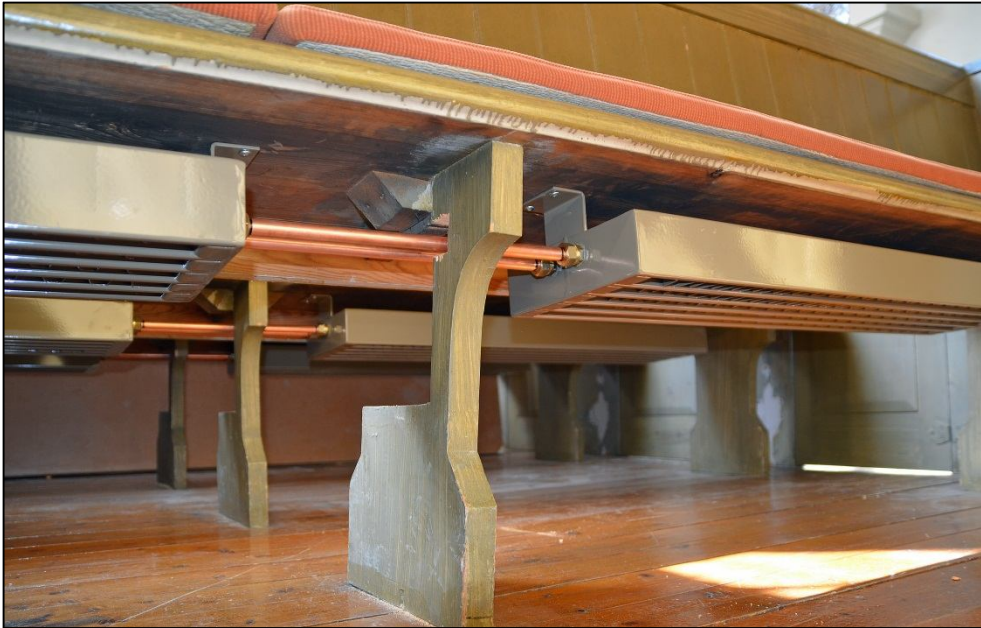
2013-04-10. Monterade bänkvärmare.

Bänkvärmarna är av modell Lenhovda Tegnér. De målades i samma brunaktiga färg som bänkinredningen, NCS 6010-Y10R.

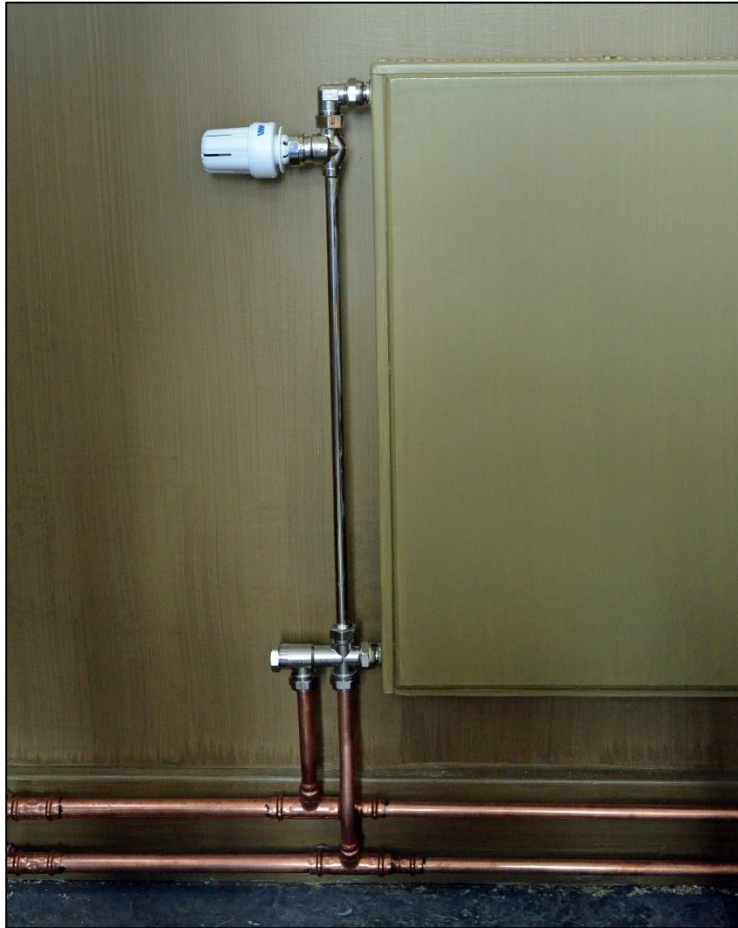
2013-05-21. Infärgad radiator i södra korsarmen.

I koret, i utrymmena i södra korsarmen och längst bak under läktaren i väster monterades väggradiatorer av modell Epecon Modul Compact Plan. De målades i samma färg som omgivande väggytor.

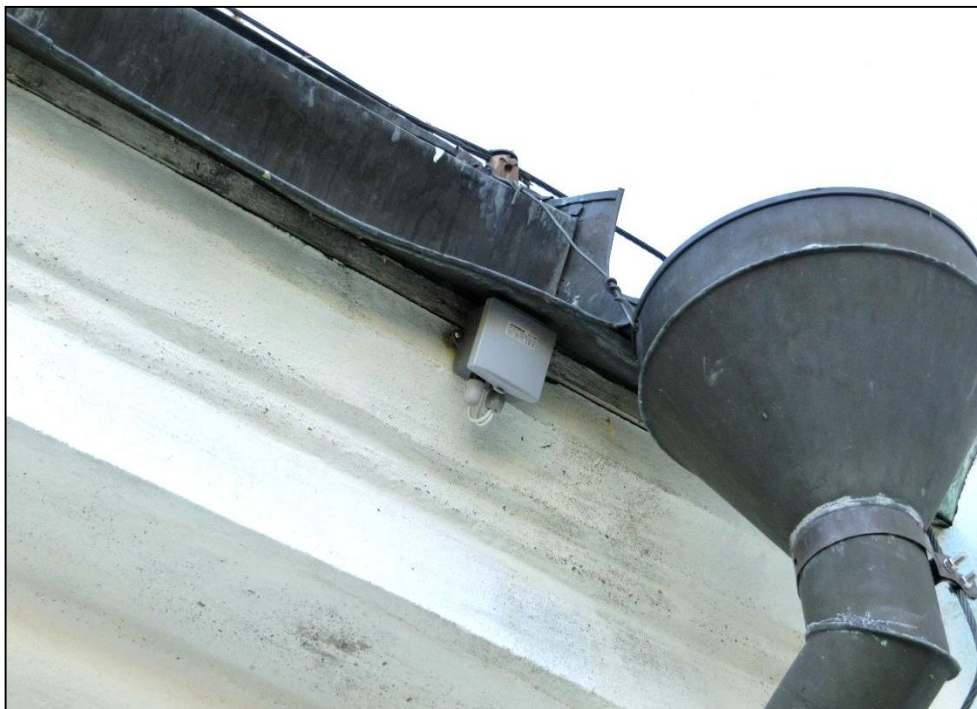
2013-10-25. Utomhusgivaren för temperatur.

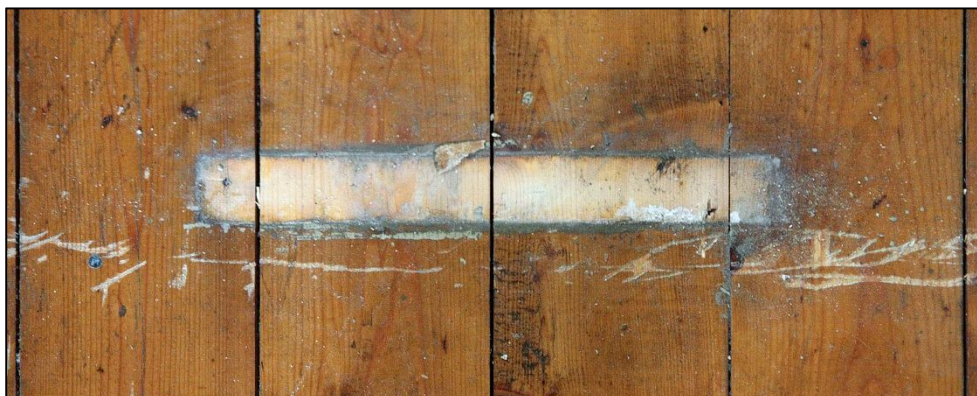
Den obehandlade ytan i bänkkvarterens golv, som bara finns där bänkarna stått, visar att brädgolvet här kan ha tillkommit i samband med ombyggnaden av bänkkvarteren 1937. Då ändrades nämligen avståndet mellan bänkarna.
