ANTIKVARISSK KONTROLLRAPPORT

## Veckholms kyrka

INVÄNDIG RESTAURERING OCH ÄNDRING AV VECKHOLMS KYRKA, VECKHOLMS SN, ENKÖPINGS KN

Upplandsmuseets rapporter 2010:28

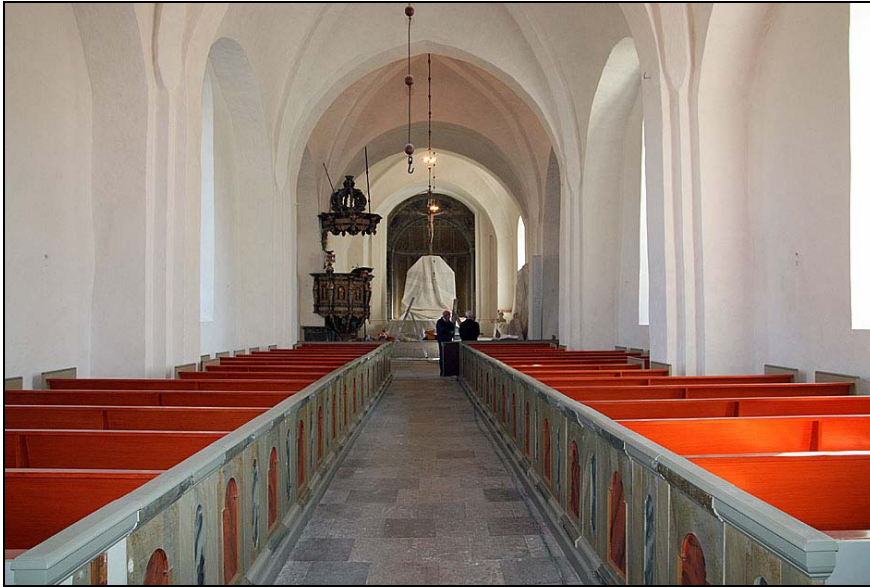
2010-04-27. Långhusets bänkinredning är färdigställd bortsett från slutmålning.

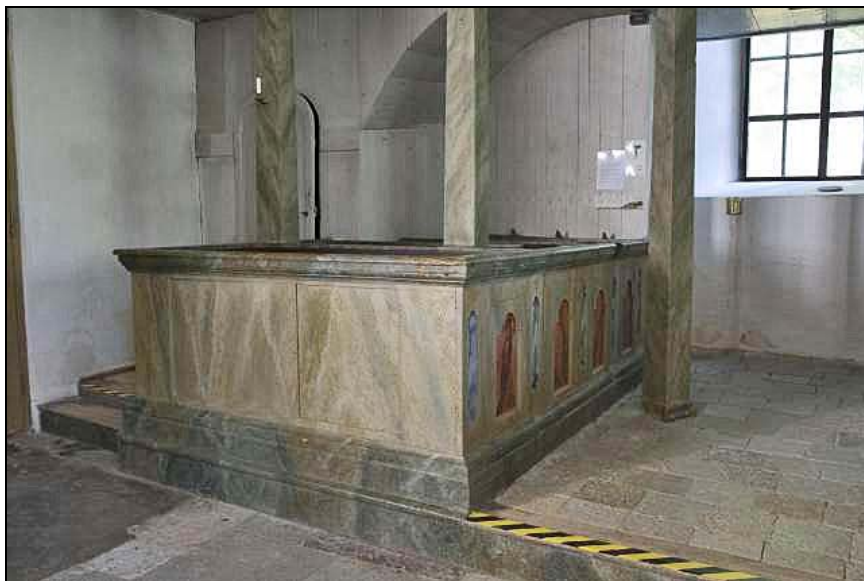
2009-06-30 (JD). Det södra bänkkvarteret under läktaren innan restaurering.

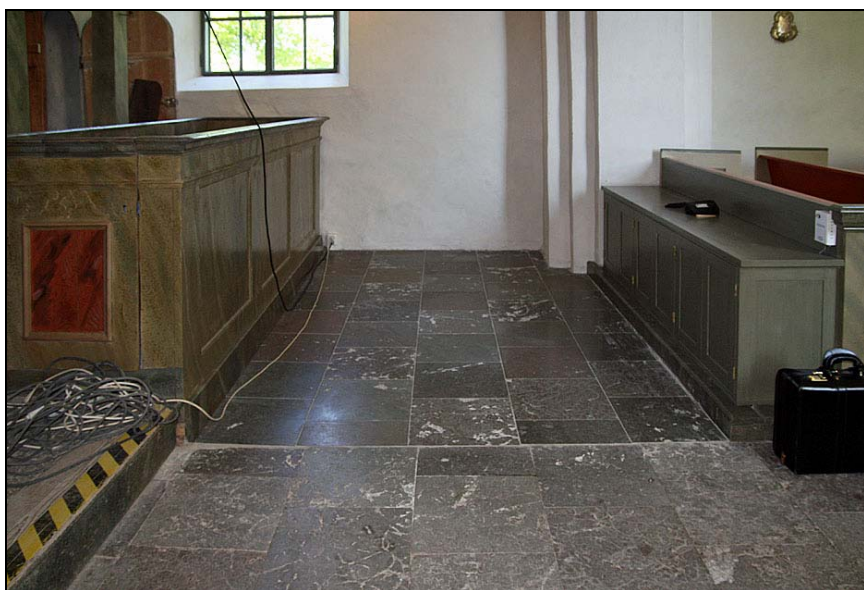
2010-06-03. Frigjort utrymme mitt emot entrén från vapenhuset.

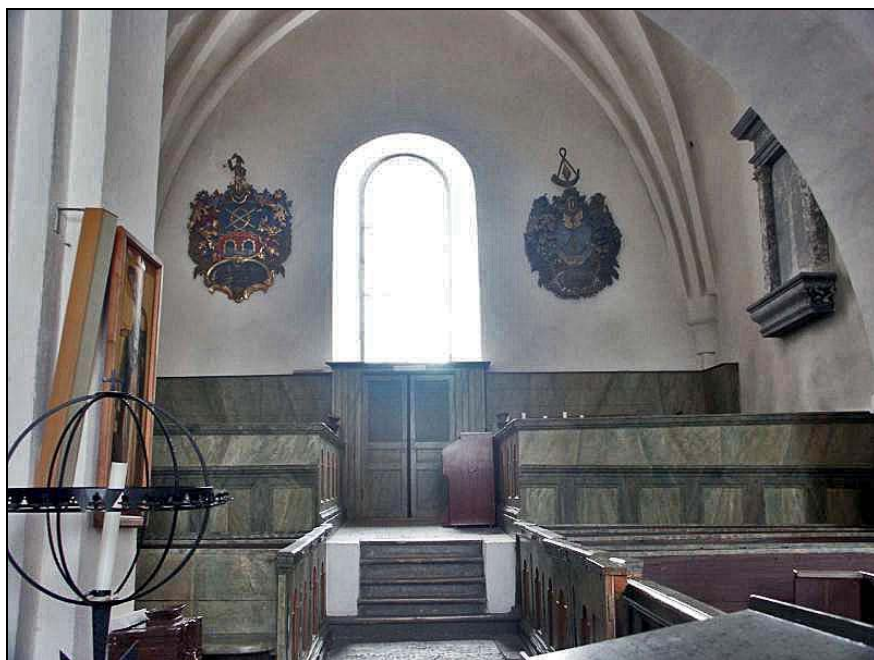
2005 (JD). Södra korsarmen mot söder innan resaturering. Hela korsarmen är fylld med bänkinredning.

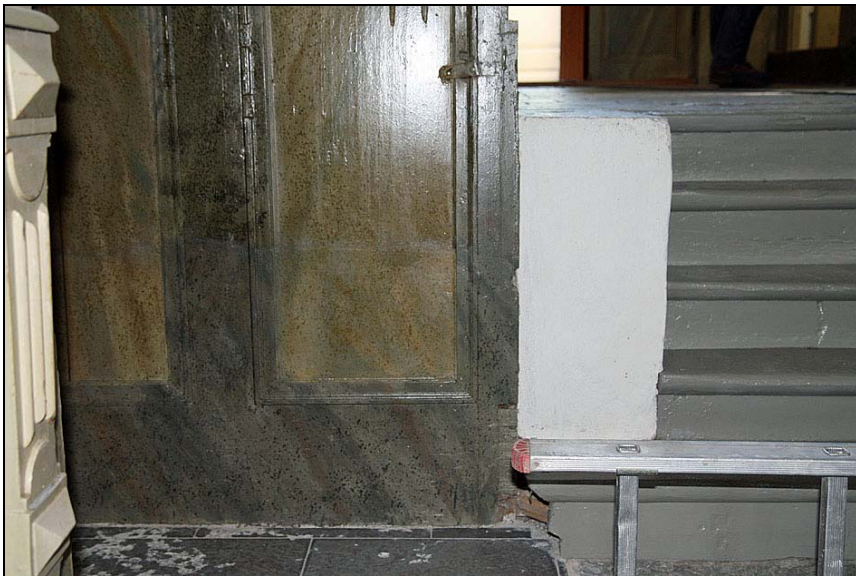
2010-06-03. Södra korarmens bänkfronter mot korsmitten. Gränsen mellan de nymålade delarna och de tidigare måkade är knappt märkbar men syns vid noggrant påseende, i enlighet med den antikvariska avsikten.

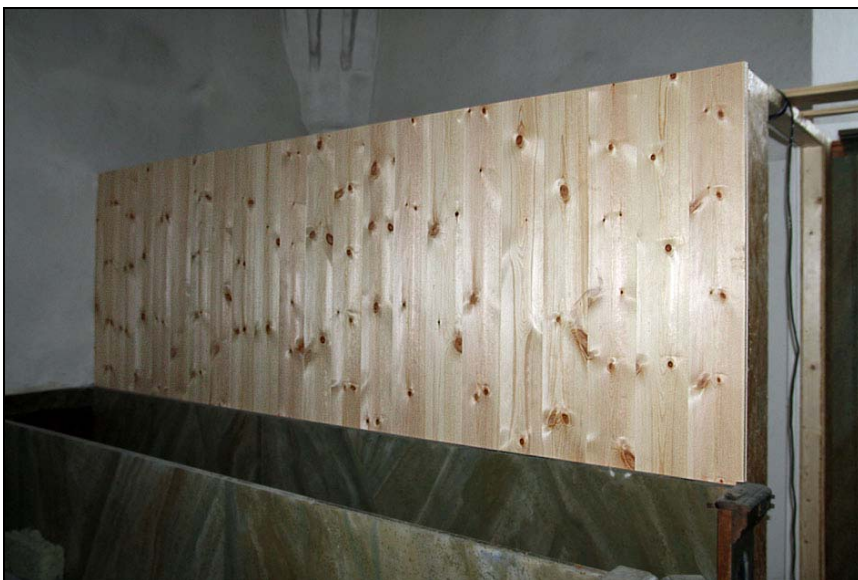
2010-01-26. De skivtäckta väggarna kläddes med hyvlad panel som senare målades.

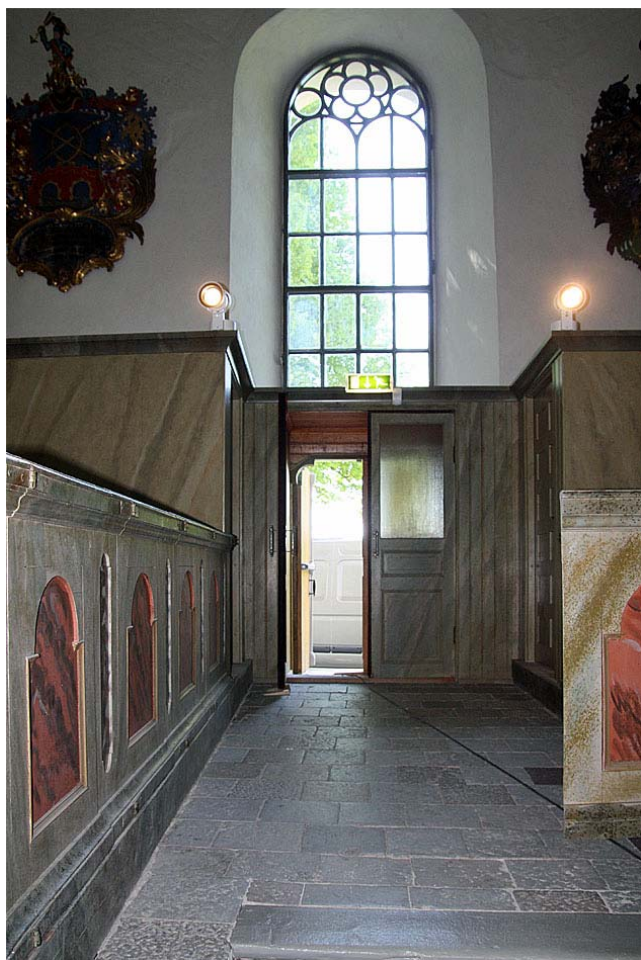
2010-06-03. Södra korsarmen mot söder efter avslutad restaurering. Ovanför vindfånget har en vägledande utrymningsmarkering monterats. På de nya biutrymmenas krönlister har spotarmaturer satts upp. Belysningen var inte riktad vid fotograferingstillfället.

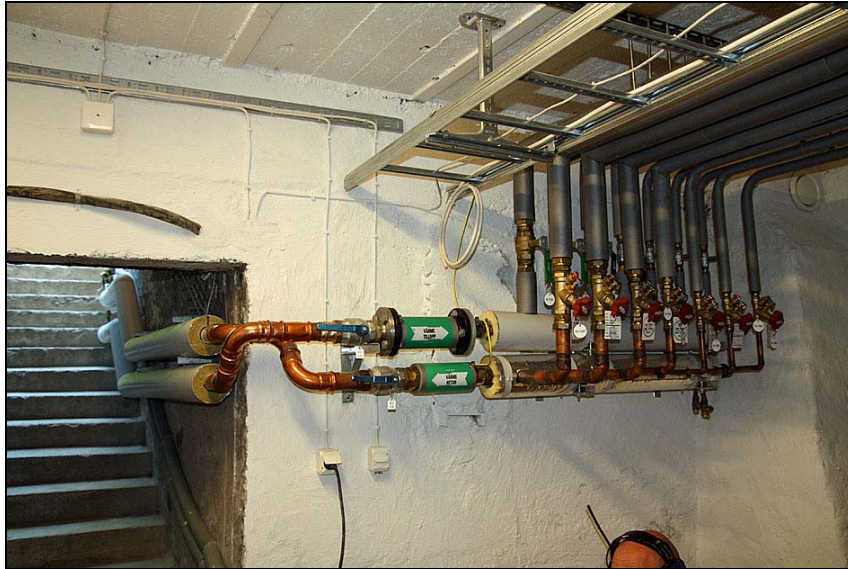
2010-06-03. *Ledningarna för det nya värmesystemet löper in från ett hål i trapploppets södra vägg. Hålet ligger under marknivå.*

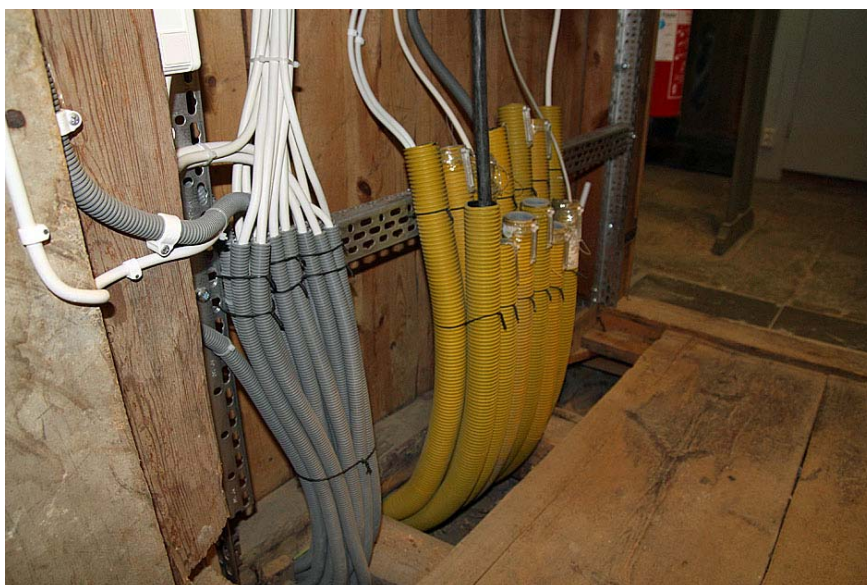
2010-06-03. *Nytt elkablage till och från elcentralen under läktaren.*

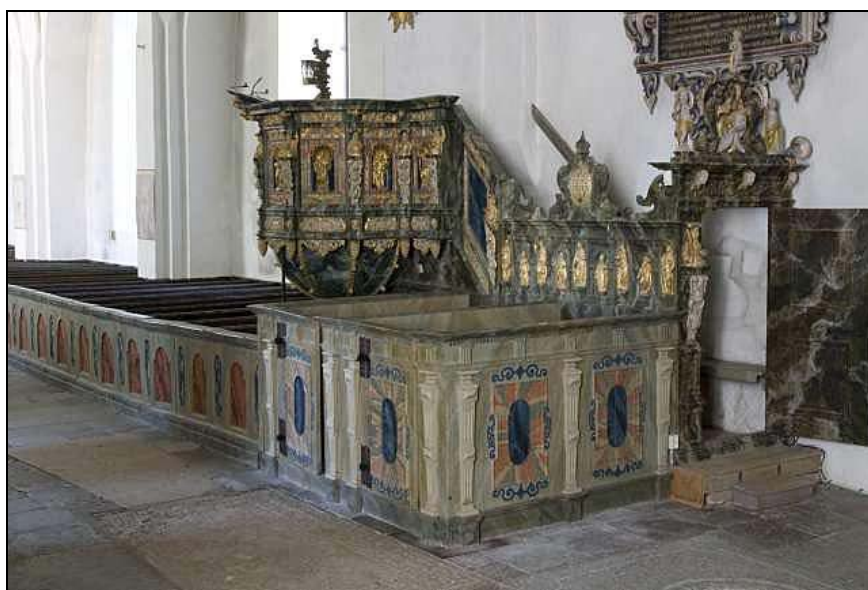
2009-06-30 (JD). Predikstolen och de omgivande bänkarna innan restaureringen.

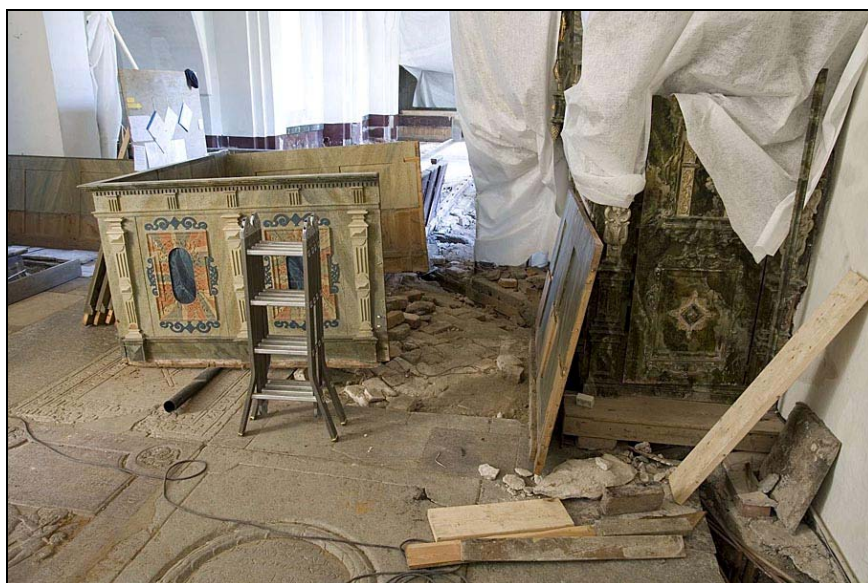
2009-08-21 (JD). Herrskapsbänkarna vid predikstolen under demontering.

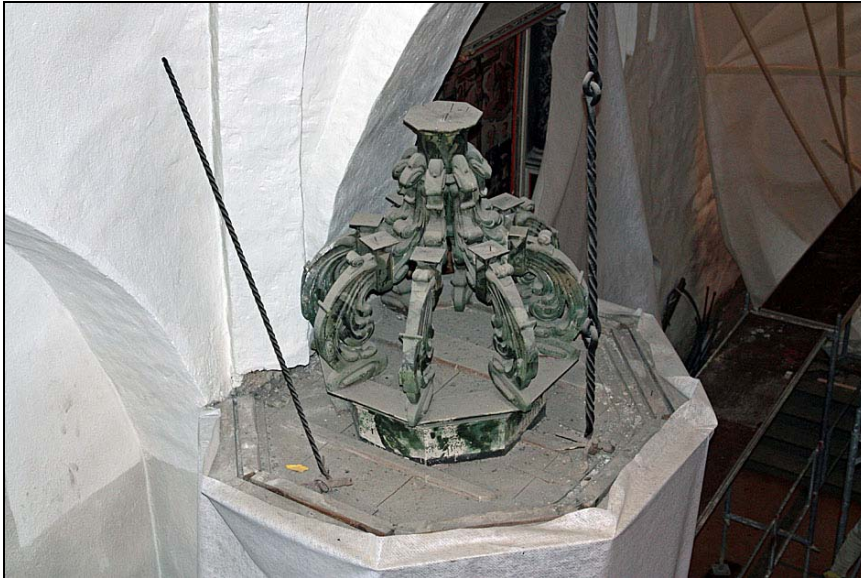
2010-01-12. Predikstolens ljudtak under pågående restaurering.

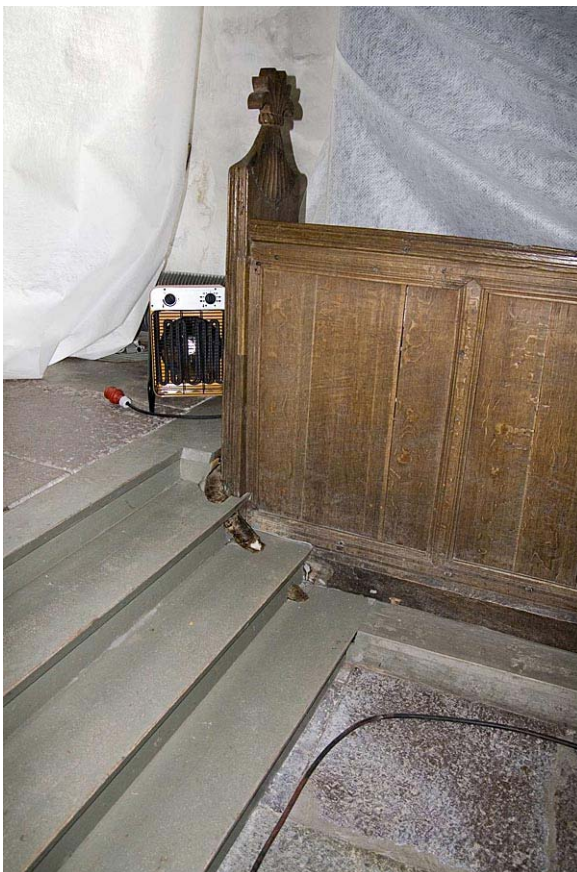
2009-08-31 (JD). Träkortrappans anslutning till den medeltida korbänken, som delvis var inklädd..

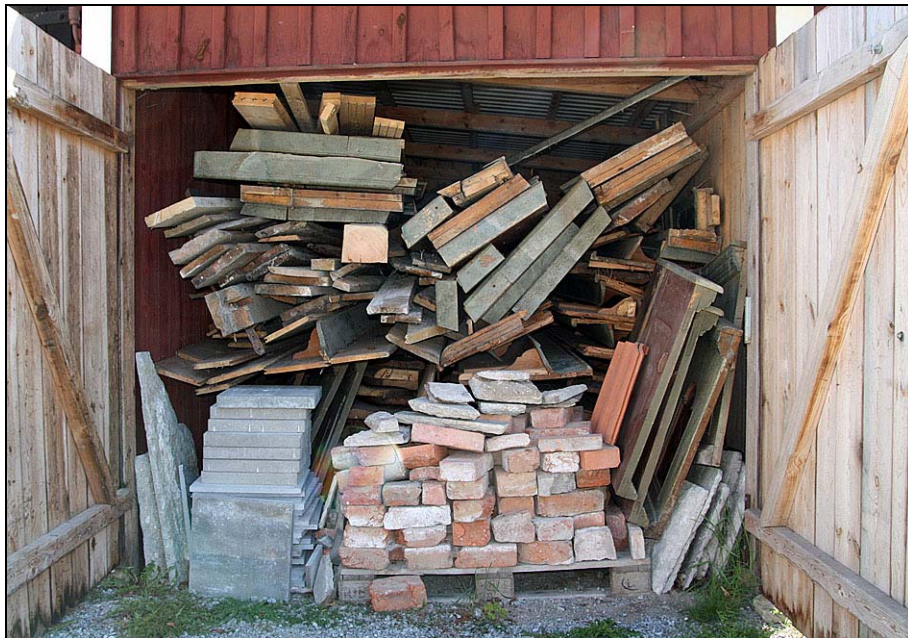
2010-06-03. Demonterade bänksdelar förvaras i ett uthus intill kyrkan. Delarna kommer att få en bättre förvaring.
